# Asbestinventarisatetest

Mortelstraat 19, 9831 Sint-Martens-Latem

Attestnummer : 20230406-000140.000

Uitgegeven op : 06.04.2023

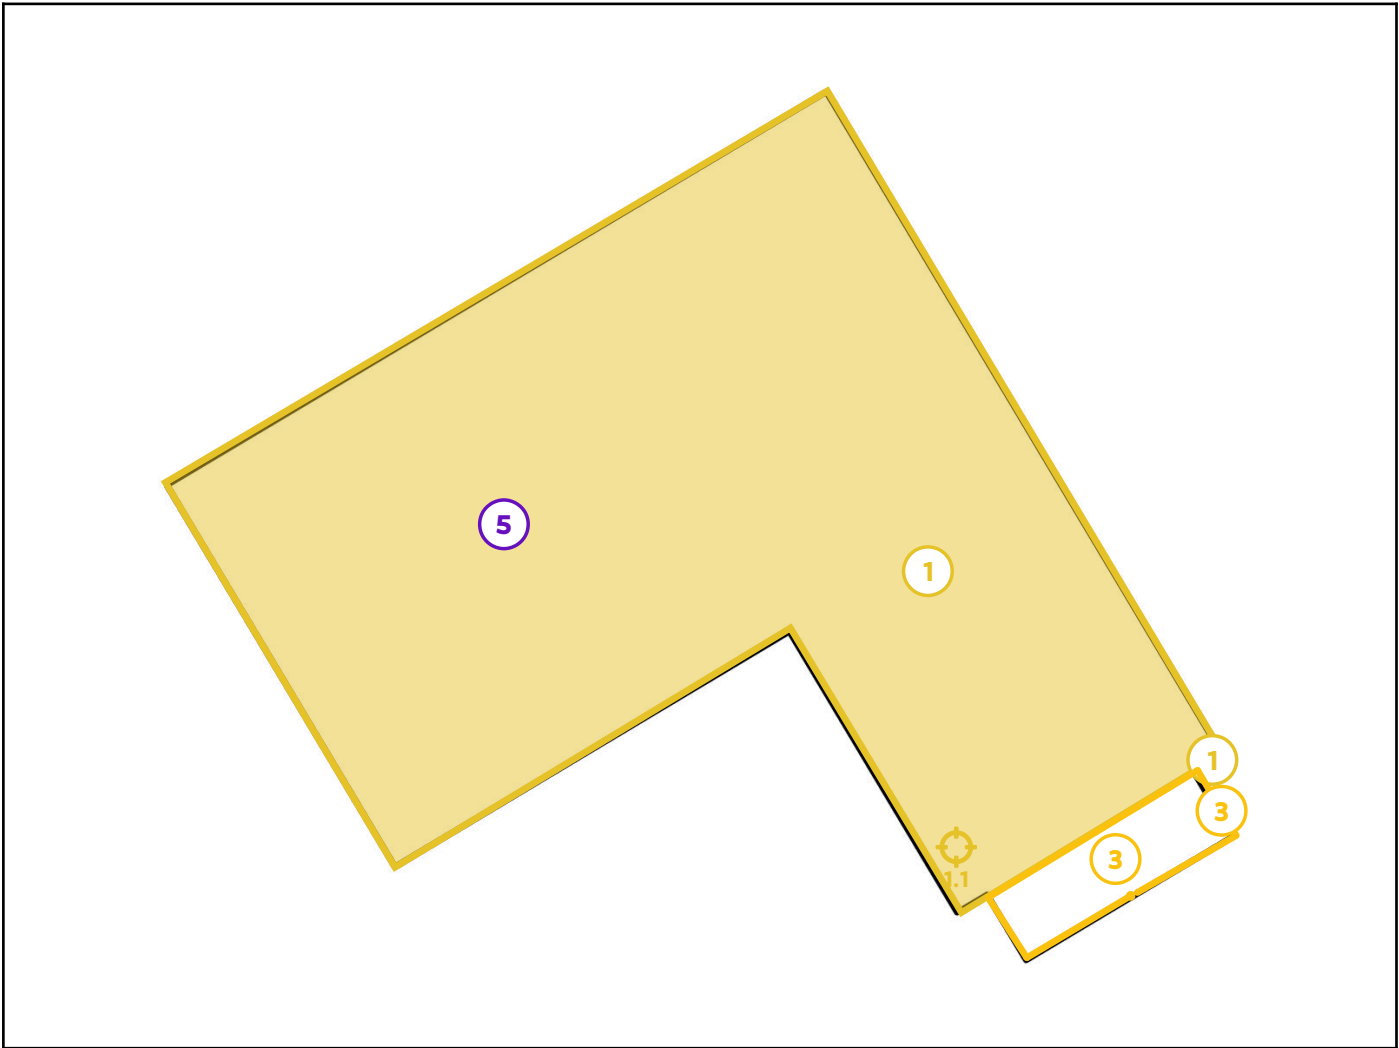
# Plan 1.1: Hoofdgebouw

| Beschrijving | Type | Actie |
|---|---|---|
| 1. Menuiserie onderdak | Asbestmateriaal | Zorgvuldig beheren |
| 3. Aanbouw | Uitsluiting | - |
| 5. Hellend dak - natuurleien | Advies | - |

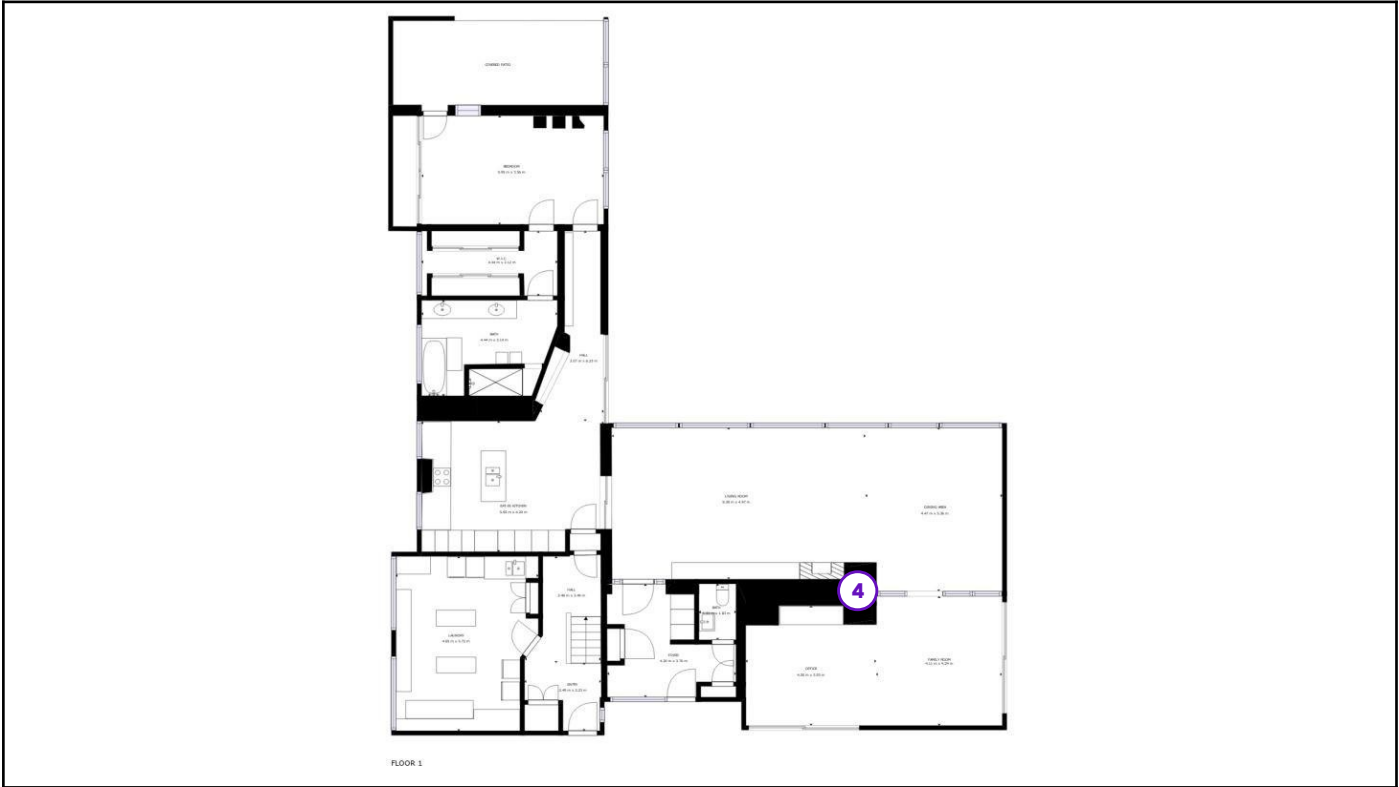
# Plan 1.2: Verdieping 0

| Beschrijving | Type | Actie |
|---|---|---|
| 4. Totaalrenovatie verdieping 0 | Advies | - |

Het gelijkvloers (verdieping 0) was onderwerp van een totaalrenovatie in 2016.

Pleisterwerk vanaf baksteenniveau. Bouwmaterialen vanaf 2001 zijn niet asbestverdacht.

Plafonds afgewerkt in stootvaste materialen.

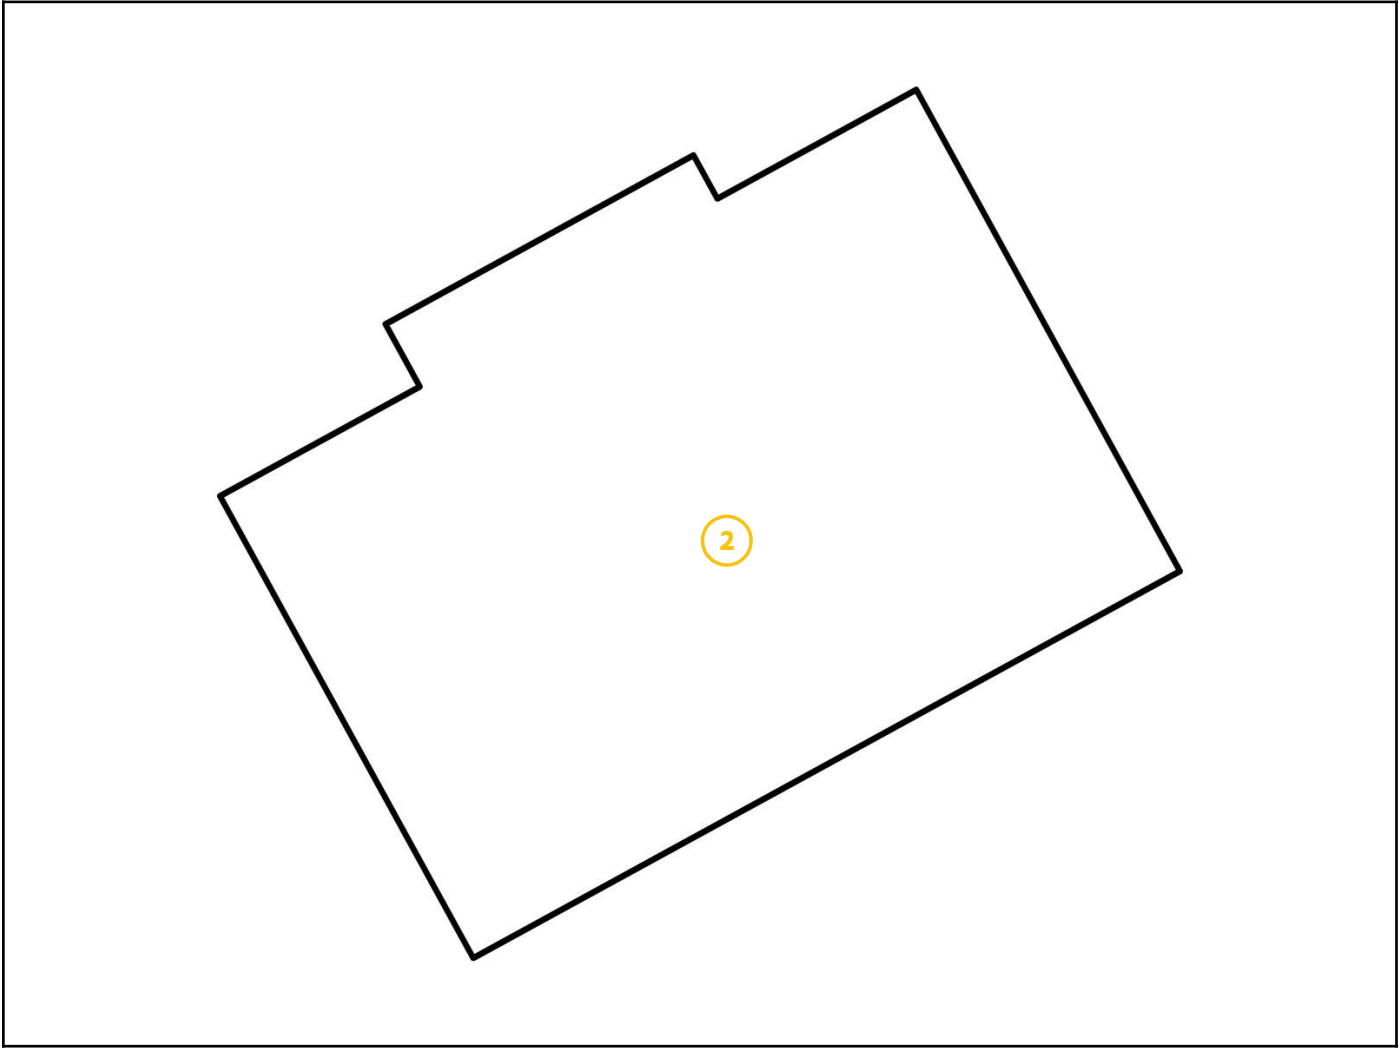
## Plan 2.1: Poolhouse

| Beschrijving | Type | Actie |
|---|---|---|
| 2. Poolhouse | Uitsluiting | - |

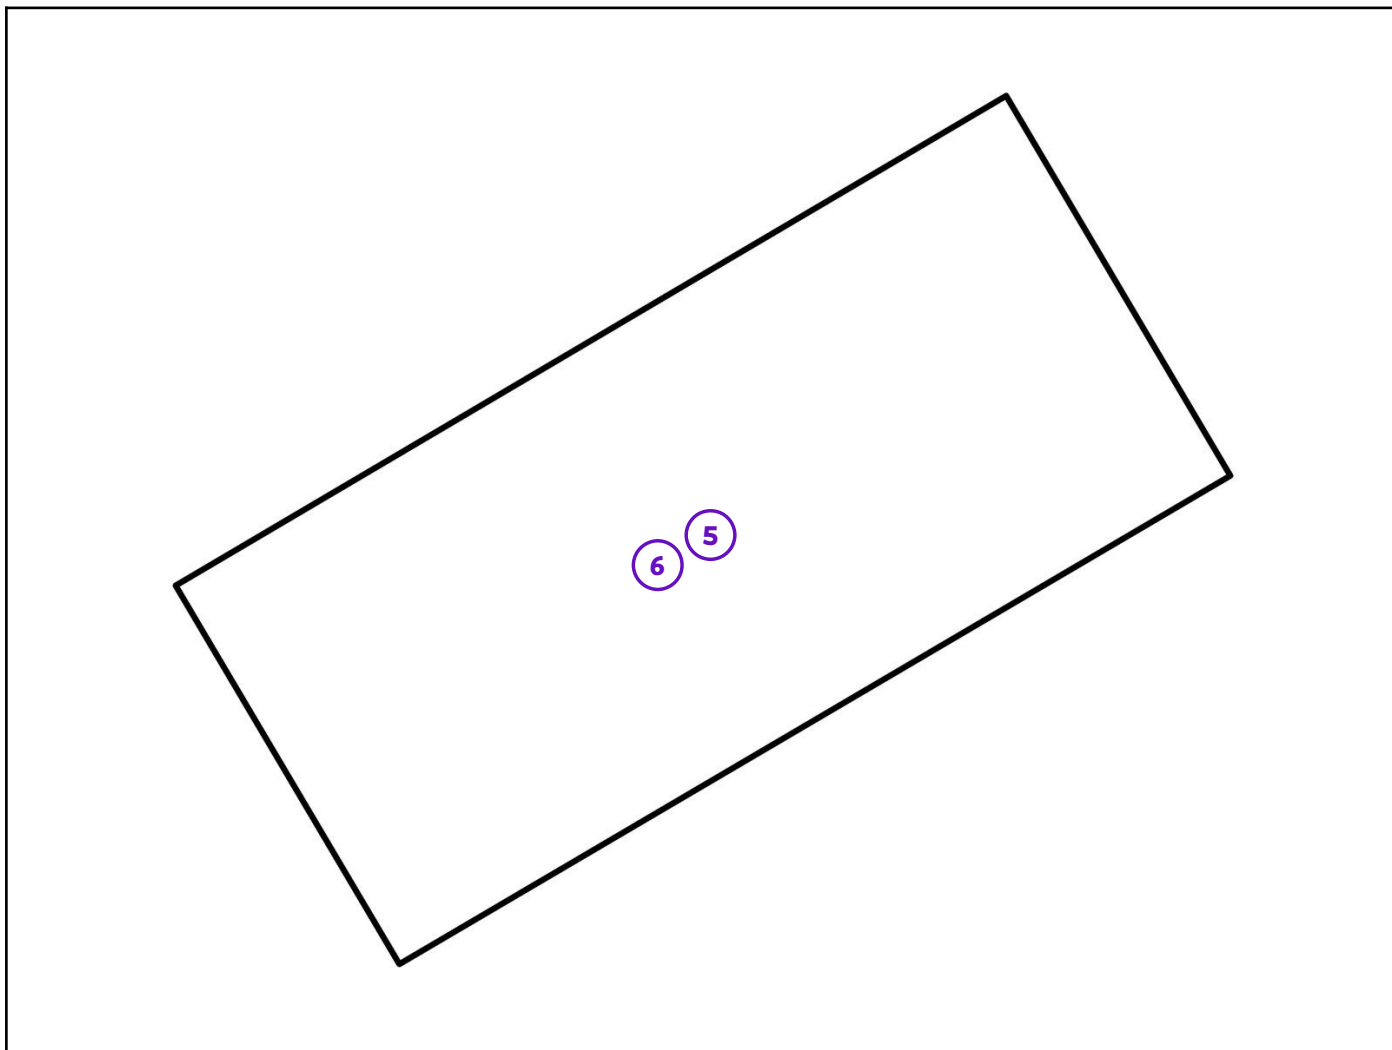
## Plan 3.1: Garage

| Beschrijving | Type | Actie |
|---|---|---|
| 5. Hellend dak - natuurleien | Advies | - |
| 6. Dakbedekking garage - onderdak | Advies | - |

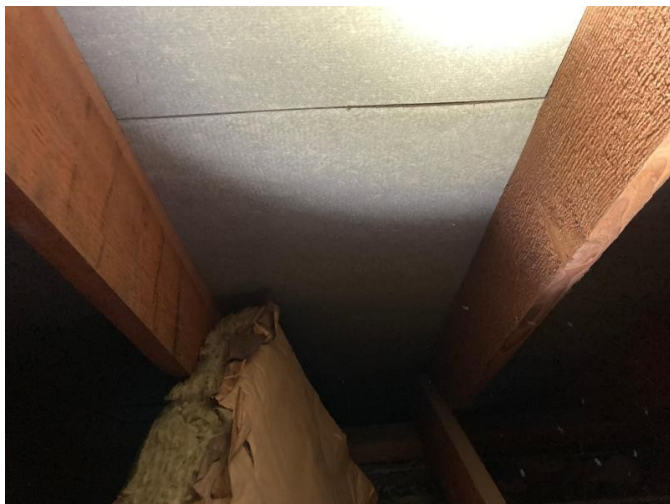
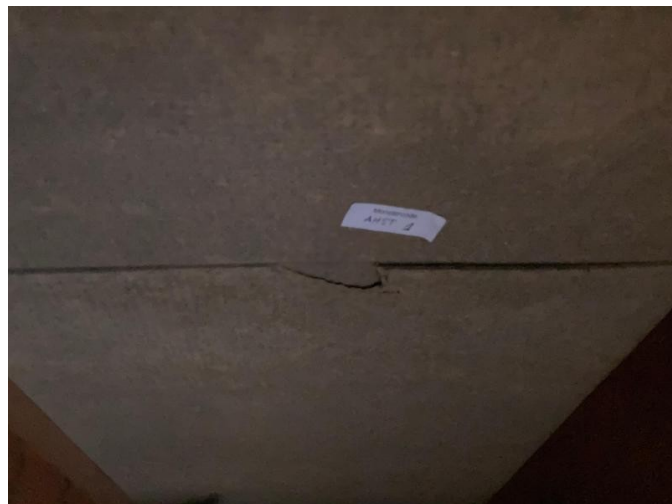
Overzichtsfoto

Detailfoto

Het asbestmateriaal valt onder de mijlpaal van 2040.

| Eindbeoordeling materiaalarisico | Laag materiaalarisico en/of verlaagde kans op vezelvrijgave |

| Gebondenheid | Categorie 1: hechtgebonden in oorsprong |
| Asbestsoort (vezeltype) | Alleen chrysotiel |
| Asbestconcentratie | Laag (< 50%) |
| Toestand van het materiaal | Licht beschadigd, licht verweerd. Intact materiaal type Pical – asbestboard of categorie III 'gebondenheid' |

| # | Type | Referentie | Resultaat |
|---|---|---|---|
| 1.1 | Puntmonster | AHST1 | Chrysotiel |

| Beschrijving | Menuiserie onderdak |
| Asbestmateriaal | Plaat, paneel, tablet - Type Menuiserie |

| Hoeveelheid (oppervlakte - dikte - aantal) | <ul style="list-style-type: none"> <li>• 400,00 m<sup>2</sup> - 0,30 cm - 1 stuk</li> </ul> |

Zorgvuldig beheren

- Zorg voor een veilig beheer en verwijder dit asbestmateriaal wanneer het bij werken eenvoudig bereikbaar wordt. Controleer de toestand jaarlijks op wijzigingen.

- Eenvoudige handelingen: mag via doe-het-zelf of door werknemer(s) met opleidingsattest eenvoudige handelingen  
Cfr. VLAREM wetgeving en CODEX Welzijn op het Werk. De voorschriften van de regelgeving dienen strikt opgevolgd te worden bij het verwijderen. Verwijderen kan met handgereedschap (geen werktuigen met hoge snelheid). Vermijd het beschadigen van deze asbesttoepassing.
- Eenvoudige handelingen: enkel door erkend asbestverwijderaar  
Indien de platen niet kunnen verwijderd worden zonder deze te beschadigen dan dient men beroep te doen op een erkend asbestverwijderaar voor het verwijderen ervan.

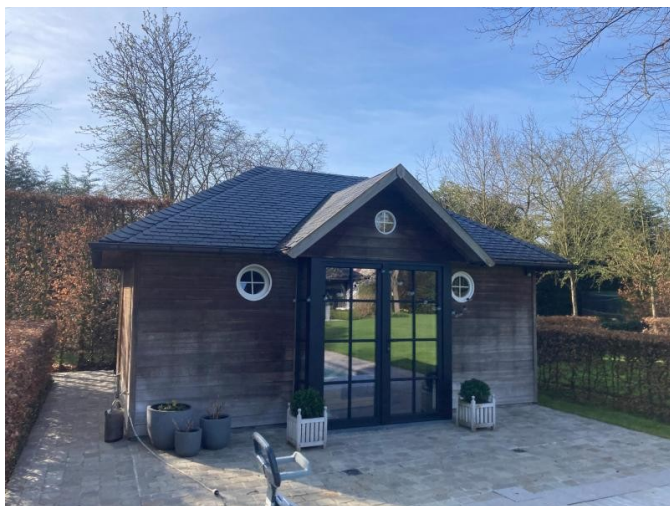
*Situeringsfoto*

### Uitgesloten van inspectie

**Bouwjaar:** 2001

*Constructies gebouwd vanaf 2001 moeten niet onderzocht worden*

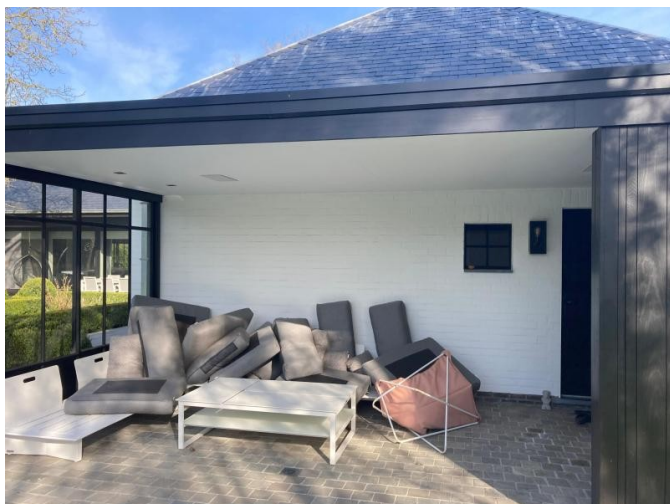
*Situeringsfoto*

### Uitgesloten van inspectie

**Bouwjaar:** 2019

*Constructies gebouwd vanaf 2001 moeten niet onderzocht worden*

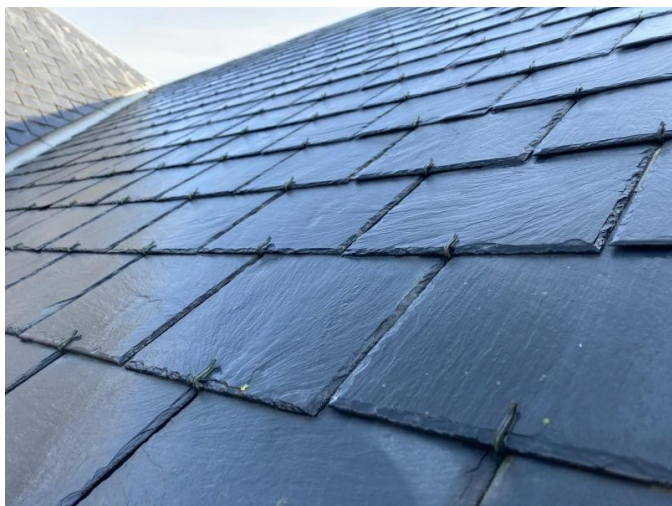
Vrije foto

De dakbedekking van het hoofdgebouw, poolhouse en de garage (hellende daken) betreft natuurleien. Natuurleien zijn niet asbestverdacht.

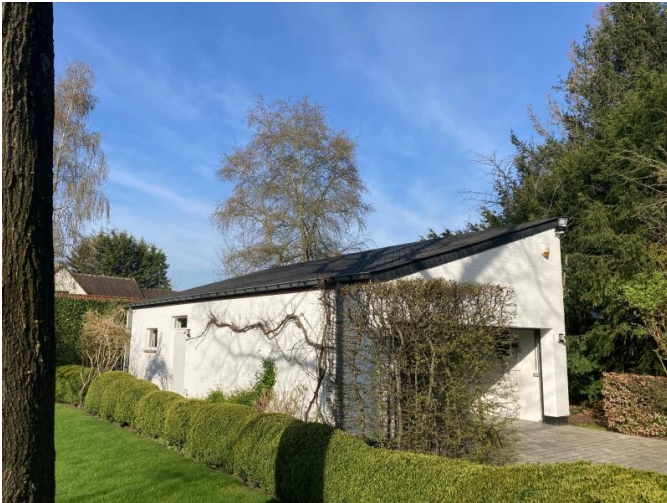
Vrije foto

De dakbedekking van de garage - zowel boven als onderdak - werden vernieuwd eind 2019. Bouwmaterialen vanaf 2001 zijn niet asbestverdacht.
