Asbestinventarisatetest

Nelemeersstraat 33, 9830 Sint-Martens-Latem

Attestnummer : 20260503-000109.000

Uitgegeven op : 03.05.2026

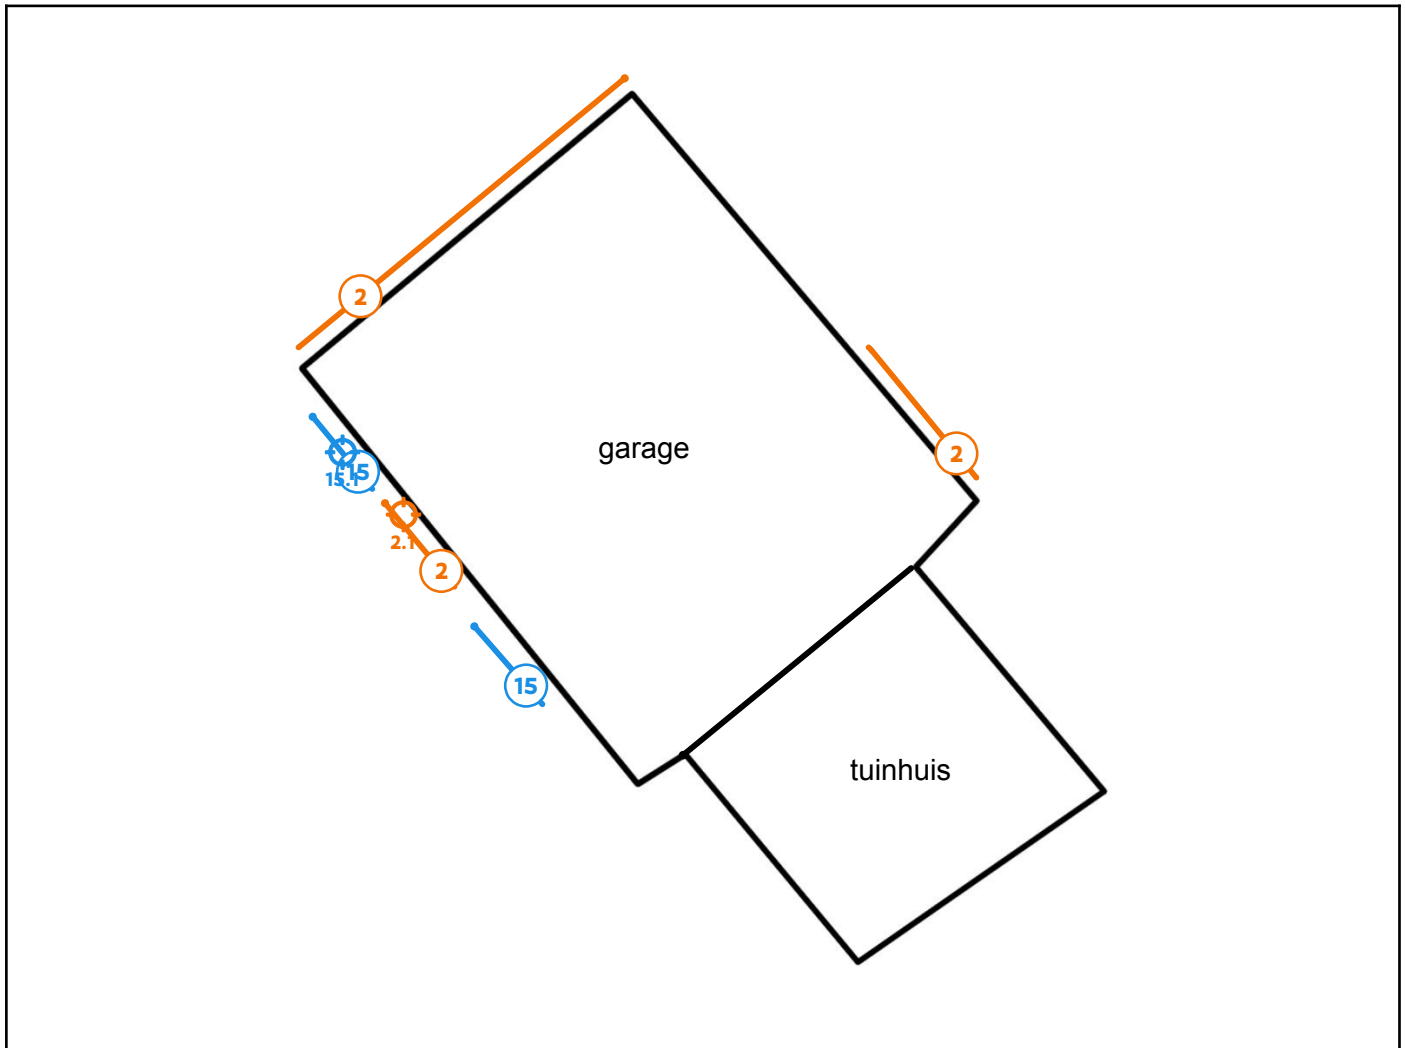
Plan 2.1: Garage plan

Beschrijving	Type	Actie
2. Garage: Platen dakrand	Asbestmateriaal	Verwijderen
2.1 Code: MM07	Puntmonster	-
15. Garage: Mastiek/silicone: schrijnwerk-glas	Geen asbest	-
15.1 Code: MM06	Puntmonster	-

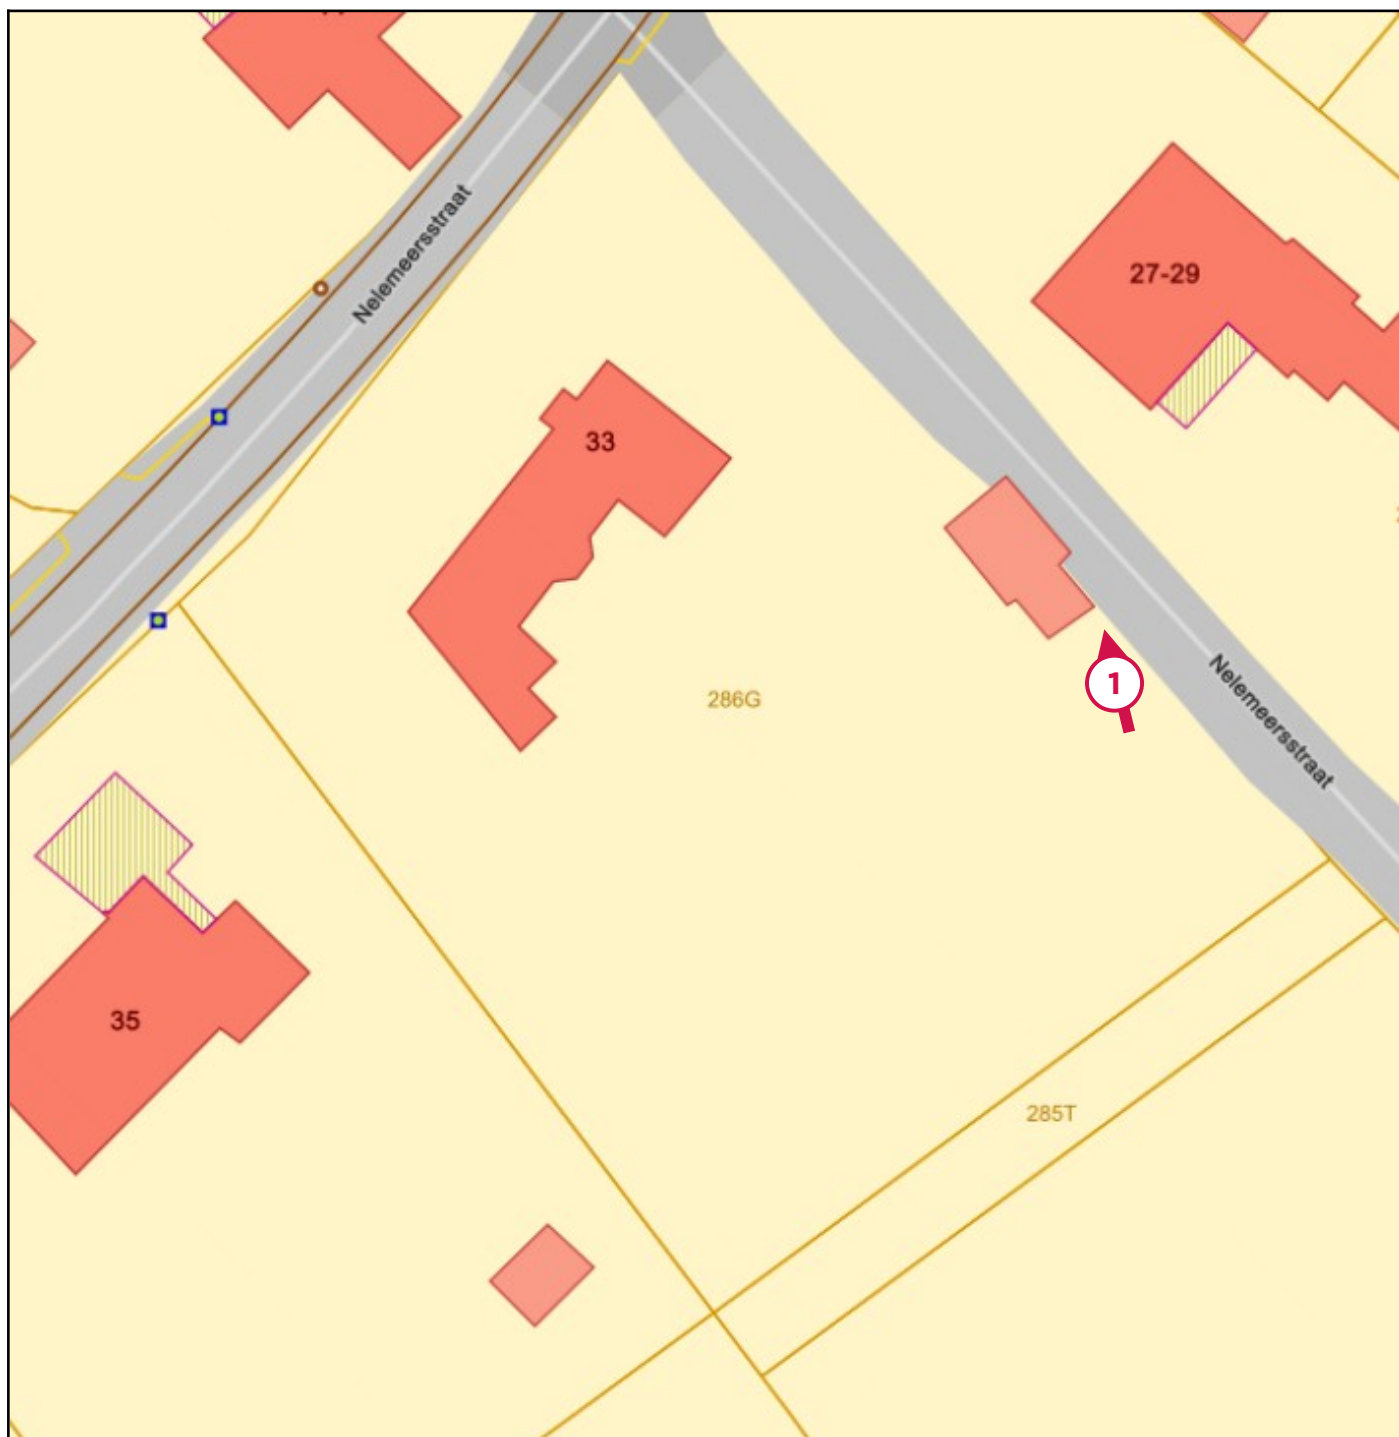
Plan 3.1: Vaststellingen buiten de constructies

Beschrijving	Type	Actie
1. Afval (golfplaten)	Asbestmateriaal	Dringend verwijderen

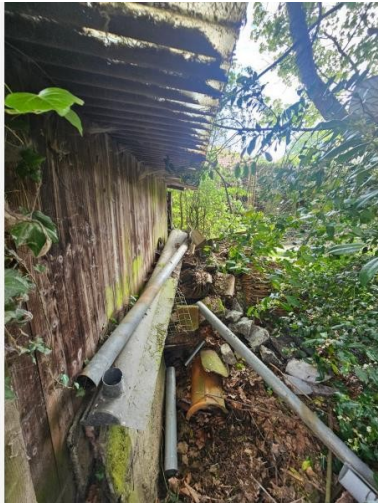
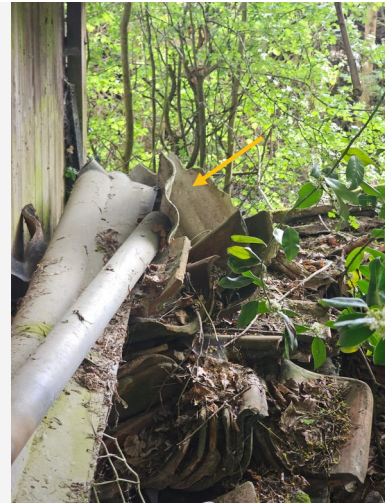
Het asbestmateriaal valt onder de mijlpaal van 2040.

Beschrijving	Afval (golfplaten)
Type afvalstof	Betreft stock-voorraad of gedemonteerde asbestmaterialen
Aanwezige resten	Geen resten aanwezig
Omgeving	Buiten
Primaire drager	Bodem
Asbestmaterialen	<ul style="list-style-type: none">• Dak- en gevelbekleding - Golfplaat
Bindmiddel van asbestmateriaal	Cement
Gebondenheid op basis van bindmiddel	Hecht
Hoeveelheid (gewicht - aantal)	<ul style="list-style-type: none">• 5,00 kg - 1 stuk
Totaal gewicht	5,00 kg
Eenvoudig bereikbaar	Ja
Identificatiemethode	De asbestdeskundige beoordeelt het materiaal als asbestverdacht en dus asbesthoudend, en dit zonder monstername.
Opmerking	De hoeveelheid is een zo nauwkeurig mogelijke opmeting, waar evenwel kleine afwijkingen op mogelijk zijn.

Dringend verwijderen

- Verwijder het asbestafval.

- Eenvoudige handelingen: mag via doe-het-zelf of door werknemer(s) met opleidingsattest eenvoudige handelingen
Deze toepassing mag door een aannemer die over een opleidingsattest eenvoudige handelingen beschikt of door een particulier (doe-het-zelver), verwijderd worden indien er geen verhoogd risico op vrijgave van asbestvezels (max. concentratie 0,01 vezels/cm³ - CODEX Art. VI.3-54) ontstaat en de toepassing voorafgaand wordt gefixeerd/bevochtigd. De individuele elementen moeten zonder machinale werktuigen (boormachine, slijpschijf, hogedrukreiniger,â) en zonder breken of gooien een voor een losgemaakt worden en dubbel en luchtdicht verpakt afgevoerd worden naar een erkend afvalpunt (recyclagepark). Daar moeten ze voorzichtig in de container voor asbestafval worden gelegd. Op het recyclagepark worden uitsluitend hechtgebonden asbestmaterialen aanvaard. Niet-hechtgebonden asbestmaterialen kunnen enkel bij een erkend asbestverwijderaar of asbestafvalverwerker worden aangeboden.

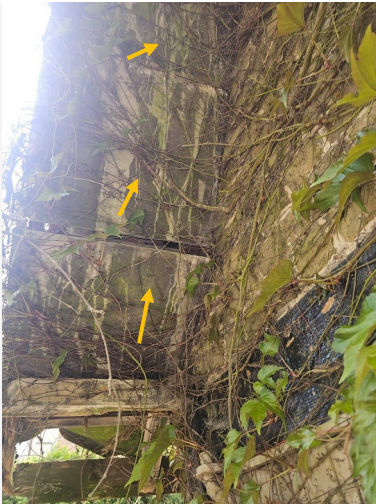
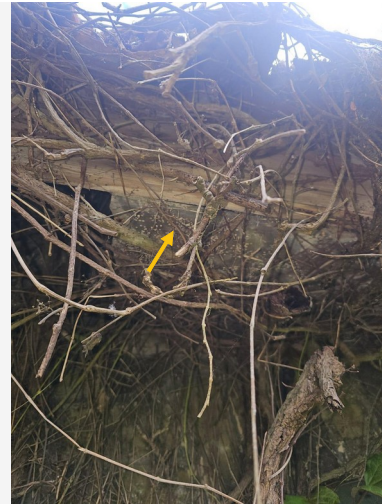
Eindbeoordeling materiaalrisico	Verhoogd materiaalrisico en/of verhoogde kans op vezelvrijgave
---------------------------------	--

Gebondenheid	Categorie 1: hechtgebonden in oorsprong
Asbestsoort (vezeltype)	Alleen chrysotiel aanwezig
Asbestconcentratie	Laag (< 50%)
Afschermingsgraad van het gehele materiaal	Geheel of deels vrij aan de buitenlucht, maar geen contact met binnenlucht
Toestand van het materiaal	Zwaar beschadigd, zwaar verweerd

#	Type	Referentie	Resultaat
2.1	Puntmonster	MM07	Chrysotiel

Beschrijving	Garage: Platen dakrand
Omgeving	Buiten
Primaire drager	Schuin dak
Asbestmateriaal	Dak- en gevelbekleding - Nok, windveer, boeiboord
Bindmiddel van asbestmateriaal	Cement
Gebondenheid op basis van bindmiddel	Hecht
Hoeveelheid (oppervlakte - aantal)	<ul style="list-style-type: none">• 3,00 m² - 1 stuk
Totale oppervlakte	3,00 m ²
Eenvoudig bereikbaar	Ja
Bevestigingswijze	<ul style="list-style-type: none">• Geschroefd• Genageld, geniet
Identificatiemethode	Een monstername door de asbestdeskundige met laboanalyse door een asbestlabo.
Destructieve handeling voor identificatie	Nee

Verwijderen

- Verwijder dit asbestmateriaal zo snel mogelijk. Volg de toestand goed op.

- Eenvoudige handelingen: mag via doe-het-zelf of door werknemer(s) met opleidingsattest eenvoudige handelingen
Als dit materiaal verwijderd kan worden zonder het te breken, te beschadigen... , dan mag met dit met eenvoudige handelingen.

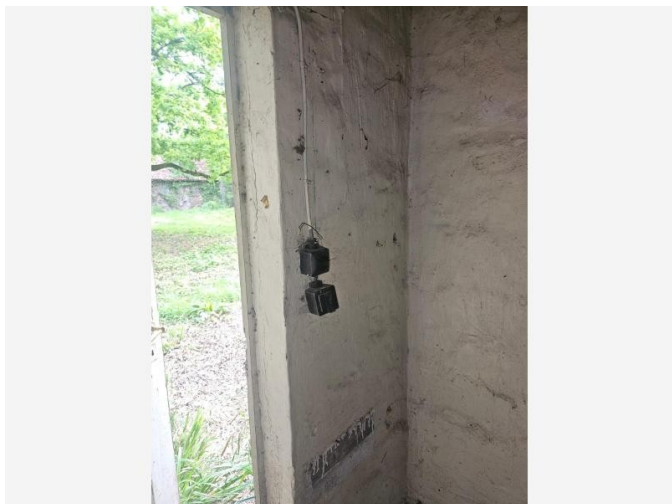
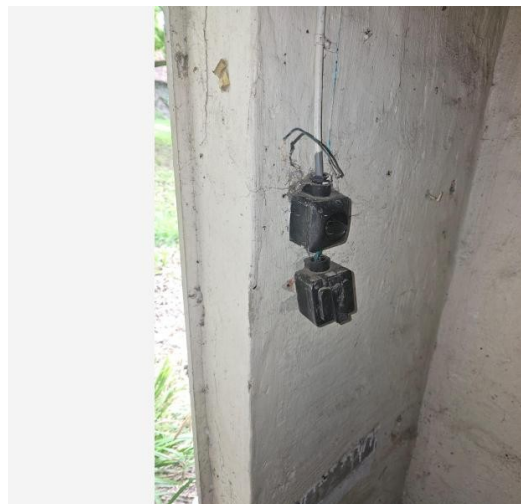
Eindbeoordeling materiaalrisico	Laag materiaalrisico en/of verlaagde kans op vezelvrijgave
---------------------------------	--

Gebondenheid	Categorie 1: hechtgebonden in oorsprong
Asbestsoort (vezeltype)	Crocidoliet aanwezig
Asbestconcentratie	Laag (< 50%)
Afschermingsgraad van het gehele materiaal	Geheel of deels vrij aan de binnenlucht, maar geen contact met binnenluchtstromen
Toestand van het materiaal	Onbeschadigd, niet verweerd

Beschrijving	Bakeliet en electronica toepassingen
Omgeving	Binnen
Primaire drager	Binnenwand
Asbestmateriaal	Plaat, paneel, tablet - Type Bakeliet
Bindmiddel van asbestmateriaal	Kunststof of -hars
Gebondenheid op basis van bindmiddel	Hecht
Hoeveelheid (oppervlakte - dikte - aantal)	• 0,20 m ² - 0,50 cm - 1 stuk
Totaal volume	0,001 m ³
Eenvoudig bereikbaar	Ja
Bevestigingswijze	• Geschroefd
Identificatiemethode	De asbestdeskundige beoordeelt het materiaal als asbestverdacht en dus asbesthoudend, en dit zonder monstername. Motivatie: De monstername brengt andere schade aan dan schade die inherent is aan de monstername.
Destructieve handeling voor identificatie	Nee
Opmerking	Wegens risico op elektrocutie en schade aan de toepassing kon er geen staal genomen worden. Bakeliet toepassingen worden automatisch asbestverdacht beschouwd. Men dient bij eerstvolgende mogelijkheid op een veilige manier een staal te nemen.

Zorgvuldig beheren

- Zorg voor een veilig beheer. Vermijd het beschadigen van het asbestmateriaal. Controleer de toestand jaarlijks op wijzigingen.
- Voer bijkomende staalname(s) uit.

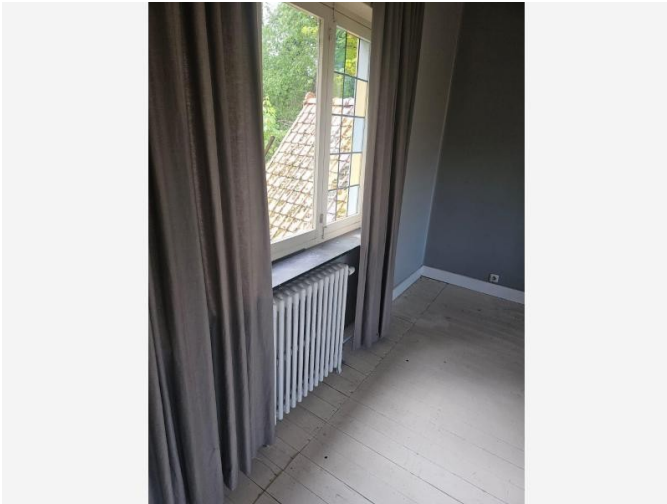
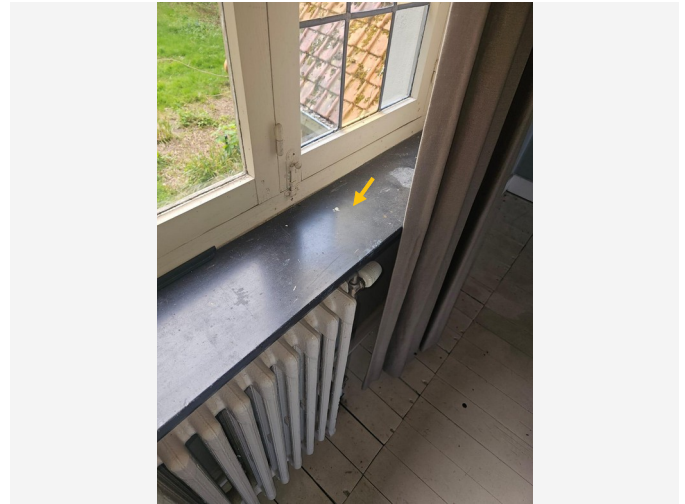
Eindbeoordeling materiaalrisico	Laag materiaalrisico en/of verlaagde kans op vezelvrijgave
---------------------------------	--

Gebondenheid	Categorie 1: hechtgebonden in oorsprong
Asbestsoort (vezeltype)	Alleen chrysotiel aanwezig
Asbestconcentratie	Laag (< 50%)
Afschermingsgraad van het gehele materiaal	Geheel of deels vrij aan de binnenlucht, maar geen contact met binnenluchtstromen
Toestand van het materiaal	Licht beschadigd, licht verweerd. Intacte calciumsilicaatplaat of materiaal met categorie 3-gebondenheid

#	Type	Referentie	Resultaat
4.1	Puntmonster	MM04	Chrysotiel

Beschrijving	Venstertablet (type Massal)
Omgeving	Binnen
Primaire drager	Wandopening verticaal (raam, deur, ...)
Asbestmateriaal	Plaat, paneel, tablet - Type Massal
Bindmiddel van asbestmateriaal	Cement
Gebondenheid op basis van bindmiddel	Hecht
Hoeveelheid (oppervlakte - dikte - aantal)	<ul style="list-style-type: none">• 0,50 m² - 2,00 cm - 1 stuk
Totaal volume	0,01 m ³
Eenvoudig bereikbaar	Ja
Bevestigingswijze	<ul style="list-style-type: none">• Verlijmd, ingegoten, versmeerd
Identificatiemethode	Een monstername door de asbestdeskundige met laboanalyse door een asbestlabo.
Destructieve handeling voor identificatie	Nee
Opmerking	De hoeveelheid is een zo nauwkeurig mogelijke opmeting, waar evenwel kleine afwijkingen op mogelijk zijn.

Zorgvuldig beheren

- Zorg voor een veilig beheer. Vermijd het beschadigen van het asbestmateriaal. Controleer de toestand jaarlijks op wijzigingen.

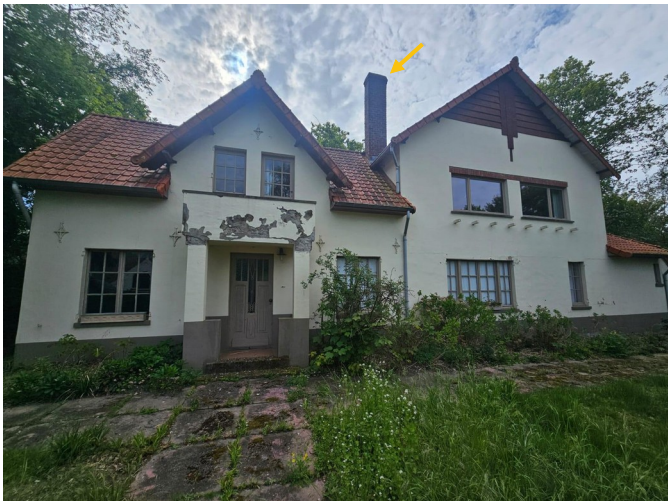
Fiche 5: Materialen van rookgaskanalen: niet inspecteerbaar

Permanente beperking

Reden: Er is geen volledige risicobeoordeling mogelijk

Uitleg van de asbestdeskundige: Niet inspecteerbaar.

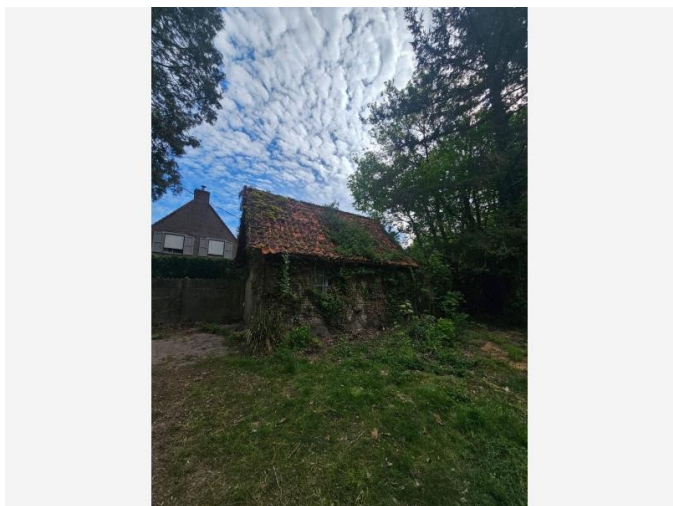
Tijdelijke beperking

Reden: Slotvaste toegangspoort, -deur of -luik

Uitleg van de asbestdeskundige: Deur naar de garage en tuinhuis was op slot tijdens de expertise.

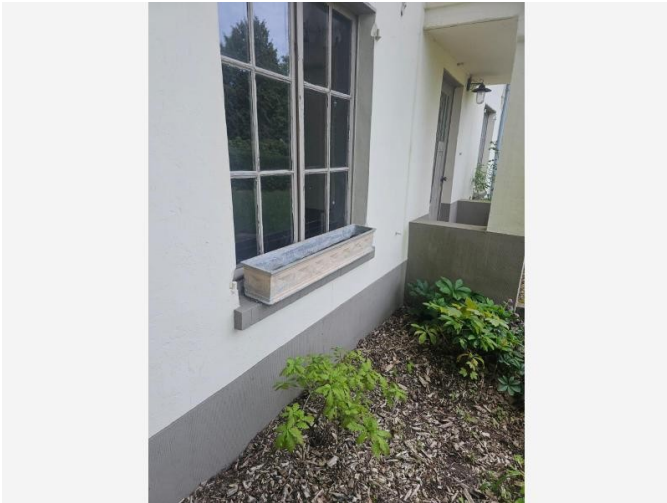
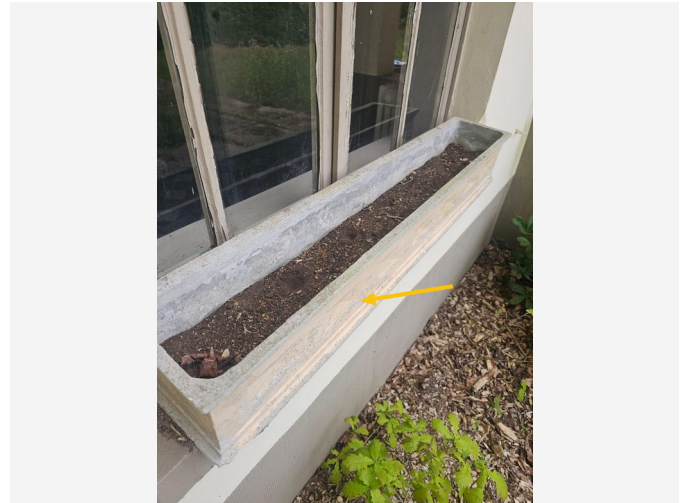
Beschrijving	Bloembak in cement
Omgeving	Buiten
Primaire drager	Raamdorpel
Asbesttoepassing	Bak, reservoir, kuip, bloembak
Bindmiddel van asbesttoepassing	Cement
Gebondenheid op basis van bindmiddel	Hecht
Hoeveelheid (gewicht - aantal)	<ul style="list-style-type: none">• 5,00 kg - 1 stuk
Totaal gewicht	5,00 kg
Identificatiemethode	De asbestdeskundige beoordeelt het materiaal als asbestverdacht en dus asbesthoudend, en dit zonder monstername.
Destructieve handeling voor identificatie	Nee
Opmerking	De hoeveelheid is een zo nauwkeurig mogelijke opmeting, waar evenwel kleine afwijkingen op mogelijk zijn.

- Verwijder deze asbesttoepassing zo snel mogelijk. Volg de toestand goed op.

- Eenvoudige handelingen: mag via doe-het-zelf of door werknemer(s) met opleidingsattest eenvoudige handelingen
Deze toepassing mag door een aannemer die over een opleidingsattest eenvoudige handelingen beschikt of door een particulier (doe-het-zelver), verwijderd worden indien er geen verhoogd risico op vrijgave van asbestvezels (max. concentratie 0,01 vezels/cm³ - CODEX Art. VI.3-54) ontstaat en de toepassing voorafgaand wordt gefixeerd/bevochtigd. De individuele elementen moeten zonder machinale werktuigen (boormachine, slijpschijf, hogedrukreiniger) en zonder breken of gooien een voor een losgemaakt worden en dubbel en luchtdicht verpakt afgevoerd worden naar een erkend afvalpunt (recyclagepark). Daar moeten ze voorzichtig in de container voor asbestafval worden gelegd. Op het recyclagepark worden uitsluitend hechtgebonden asbestmaterialen aanvaard. Niet-hechtgebonden asbestmaterialen kunnen enkel bij een erkend asbestverwijderaar of asbestafvalverwerker worden aangeboden.

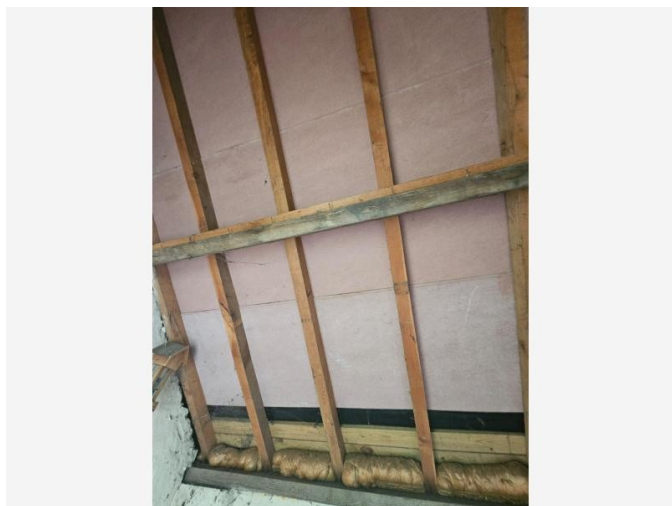
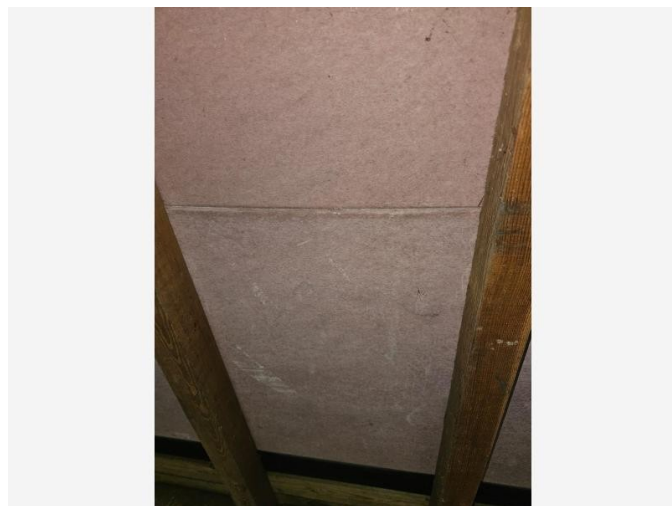
Geen asbest

Beschrijving	Onderdak tuinhuis
Omgeving	Binnen
Primaire drager	Schuin dak
Bindmiddel van materiaal	Cement
Gebondenheid op basis van bindmiddel	Hecht
Hoeveelheid (oppervlakte - dikte - aantal)	• 10,00 m ² - 0,50 cm - 1 stuk
Totaal volume	0,05 m ³
Identificatiemethode	Een monstername door de asbestdeskundige met laboanalyse door een asbestlabo.
Destructieve handeling voor identificatie	Nee
Opmerking	De hoeveelheid is een zo nauwkeurig mogelijke opmeting, waar evenwel kleine afwijkingen op mogelijk zijn.
