Asbestinventarisatetest

Waregemseweg 115, 9790 Wortegem-Petegem

Attestnummer : 20250606-000194.000

Zone 1: Hoofdgebouw

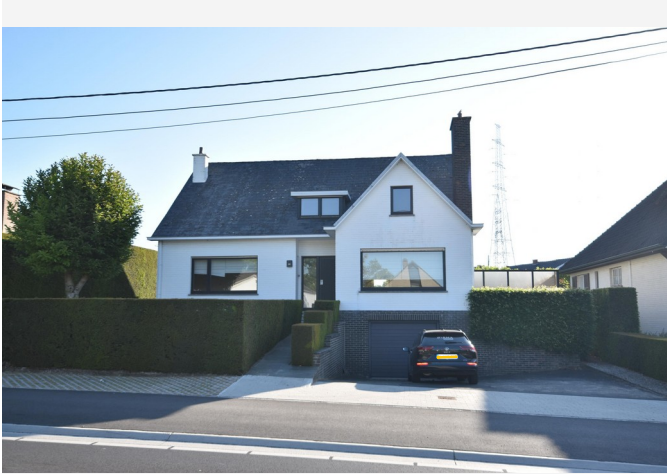
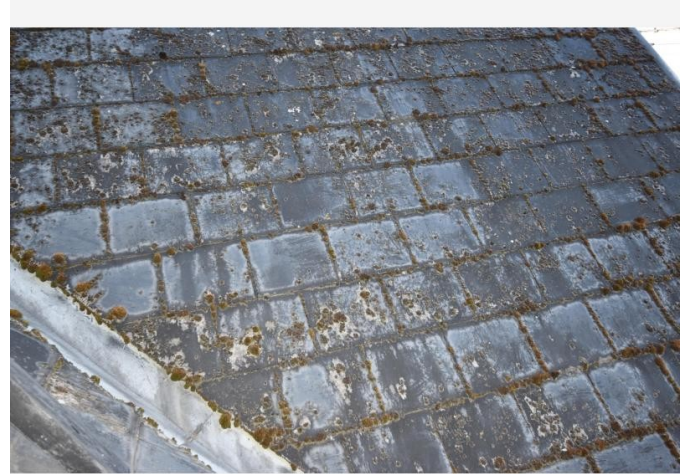
Het asbestmateriaal valt onder de mijlpaal van 2034.

Verwijderen

Eindbeoordeling materiaalrisico	Verhoogd materiaalrisico en/of verhoogde kans op vezelvrijgave
Opmerking	Mos aanwezig. Aan binnenzijde volledig afgewerkt en niet waarneembaar.

Gebondenheid	Categorie 1: hechtgebonden in oorsprong
Asbestsoort (vezeltype)	Crocidoliet aanwezig
Asbestconcentratie	Laag (< 50%)
Afschermingsgraad van het gehele materiaal	Geheel of deels vrij aan de buitenlucht
Toestand van het materiaal	Matig beschadigd, matig verweerd

Beschrijving	Leien - Dak
Omgeving	Buiten
Primaire drager	Schuin dak
Asbestmateriaal	Dak- en gevelbekleding - Lei, shingle
Bindmiddel van asbestmateriaal	Cement
Gebondenheid op basis van bindmiddel	Hecht
Hoeveelheid (oppervlakte - aantal)	<ul style="list-style-type: none">• 185,00 m² - 1 stuk
Totale oppervlakte	185,00 m ²
Eenvoudig bereikbaar	Ja
Bevestigingswijze	<ul style="list-style-type: none">• Geklemd• Genageld, geniet
Identificatiemethode	Vaststelling zonder monsternamen
Destructieve handeling voor identificatie	Nee

- Scherm in afwachting van verwijdering het asbestmateriaal af van luchtstromingen en verstoring: bijvoorbeeld door het te verpakken, te fixeren, af te dekken, signalisatie - afbakening aan te brengen, ...
- Verwijder dit asbestmateriaal zo snel mogelijk. Volg de toestand goed op.
- Hemelwater dat afspoelt van asbestcement daken of gevels kan asbestdeeltjes bevatten. Gebruik het enkel voor gesloten circuits (bv. spoelen toiletten). Reinig na het vervangen van het dak of de gevel de dakgoten en regenwaterput of -ton om asbesthoudend sediment of slib te verwijderen

Wij adviseren om dit te laten verwijderen door een aannemer met opleidingsattest eenvoudige handelingen.

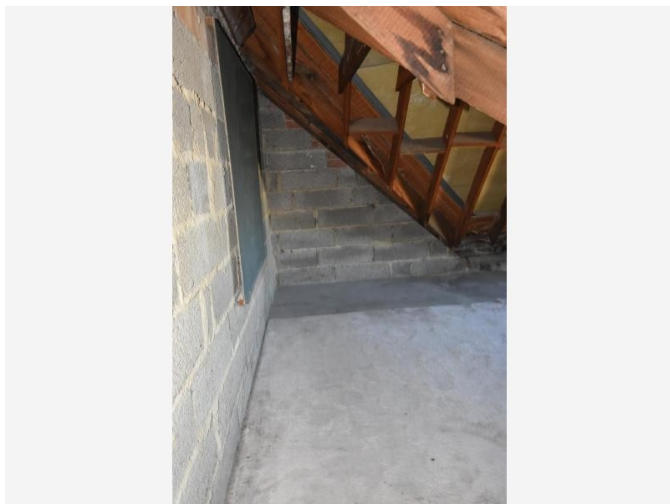
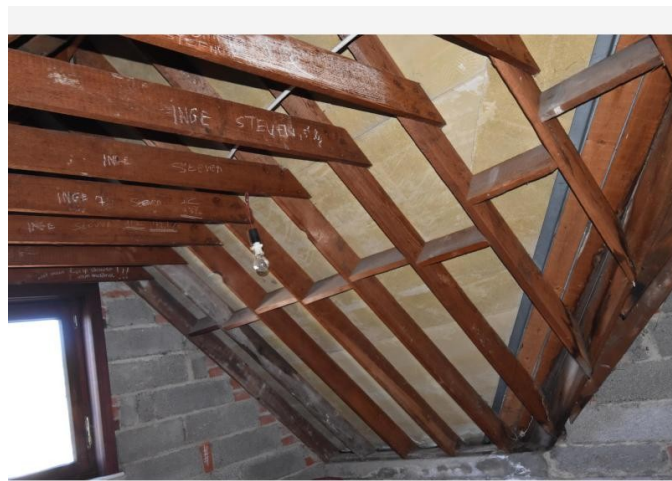
Het asbestmateriaal valt onder de mijlpaal van 2040.

Maatregelen nemen

Eindbeoordeling materiaalrisico	Verhoogd materiaalrisico en/of verhoogde kans op vezelvrijgave
---------------------------------	--

Gebondenheid	Categorie 1: hechtgebonden in oorsprong
Asbestsoort (vezeltype)	Crocidoliet aanwezig
Asbestconcentratie	Laag (< 50%)
Afschermingsgraad van het gehele materiaal	Geheel of deels (ook) vrij aan de binnenlucht
Toestand van het materiaal	Licht beschadigd, licht verweerd. Intact calciumsilicaatmateriaal of categorie III 'gebondenheid'

Beschrijving	Onderdakplaten - Dak
Omgeving	Binnen
Primaire drager	Schuin dak
Asbestmateriaal	Plaat, paneel, tablet - Type Menuiserite
Bindmiddel van asbestmateriaal	Cement
Gebondenheid op basis van bindmiddel	Hecht
Hoeveelheid (oppervlakte - dikte - aantal)	<ul style="list-style-type: none">• 185,00 m² - 0,30 cm - 1 stuk
Totaal volume	0,555 m ³
Eenvoudig bereikbaar	Nee <ul style="list-style-type: none">• Het asbestmateriaal is bedekt (uitgezonderd laag verf, coating, behang, kunststof, textiel) en het wegnemen van het bedekkende materiaal kan niet zonder het bedekkende materiaal te beschadigen.
Bevestigingswijze	<ul style="list-style-type: none">• Geklemd• Genageld, geniet
Identificatiemethode	Vaststelling zonder monsternamen
Destructieve handeling voor identificatie	Nee

- Scherm in afwachting van verwijdering het asbestmateriaal af van luchtstromingen en verstoring: bijvoorbeeld door het te verpakken, te fixeren, af te dekken, signalisatie - afbakening aan te brengen, ...
- Zorg voor een veilig beheer en verwijder dit asbestmateriaal wanneer het bij werken eenvoudig bereikbaar wordt. Controleer de toestand jaarlijks op wijzigingen.

Wij adviseren om dit te laten verwijderen door een aannemer met opleidingsattest eenvoudige handelingen.

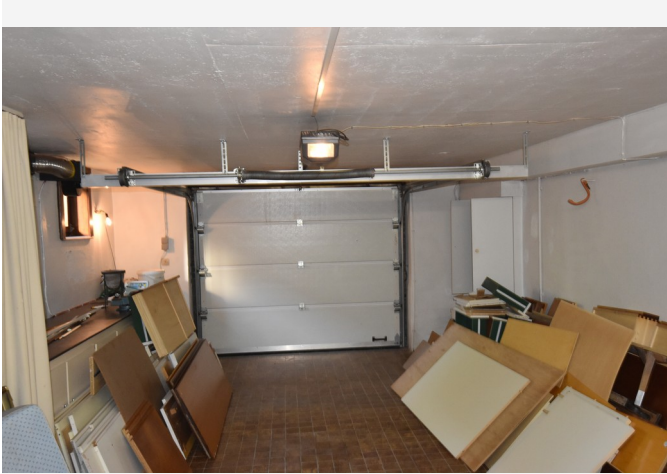
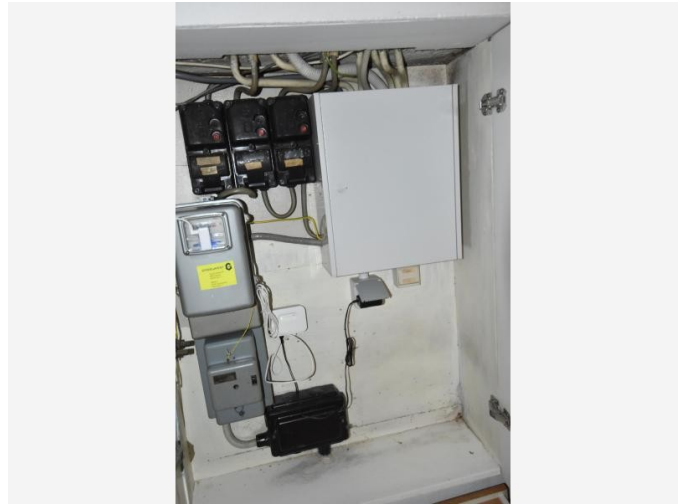
Het asbestmateriaal valt onder de mijlpaal van 2040.

Zorgvuldig beheren

Eindbeoordeling materiaalrisico	Laag materiaalrisico en/of verlaagde kans op vezelvrijgave
---------------------------------	--

Gebondenheid	Categorie 1: hechtgebonden in oorsprong
Asbestsoort (vezeltype)	Crocidoliet aanwezig
Asbestconcentratie	Laag (< 50%)
Afschermingsgraad van het gehele materiaal	Geheel of deels (ook) vrij aan de binnenlucht
Toestand van het materiaal	Onbeschadigd, niet verweerd

Beschrijving	Elementen in bakeliet
Omgeving	Binnen
Primaire drager	Communicatie en elektrische infrastructuur en uitrusting
Asbestmateriaal	Plaat, paneel, tablet - Type Bakeliet
Bindmiddel van asbestmateriaal	Kunststof of -hars
Gebondenheid op basis van bindmiddel	Hecht
Hoeveelheid (oppervlakte - dikte - aantal)	<ul style="list-style-type: none">• 0,50 m² - 0,50 cm - 1 stuk
Totaal volume	0,003 m ³
Eenvoudig bereikbaar	Ja
Bevestigingswijze	<ul style="list-style-type: none">• Geschroefd
Identificatiemethode	Vaststelling zonder monstername
Destructieve handeling voor identificatie	Nee
Opmerking	<p>Doorheen het pand bevinden zich verschillende elementen in bakeliet (Zoals stopcontact(en), schakelaar(s), verdeeldoos/dozen, deurbel(len), zekeringskast(en), etc).</p> <p>Hoeveelheid werd naar best vermogen geraamd.</p>

- Zorg voor een veilig beheer. Vermijd het beschadigen van het asbestmateriaal. Controleer de toestand jaarlijks op wijzigingen.
- Scherm in afwachting van verwijdering het asbestmateriaal af van luchtstromingen en verstoring: bijvoorbeeld door het te verpakken, te fixeren, af te dekken, signalisatie - afbakening aan te brengen, ...

Wij adviseren om dit te laten verwijderen door een aannemer met opleidingsattest eenvoudige handelingen.

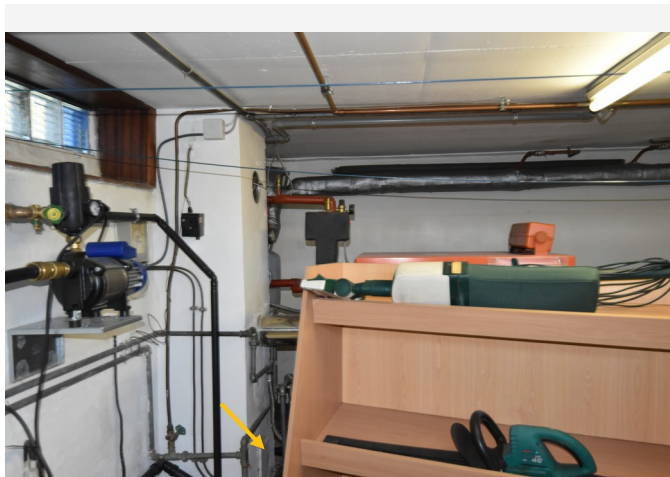
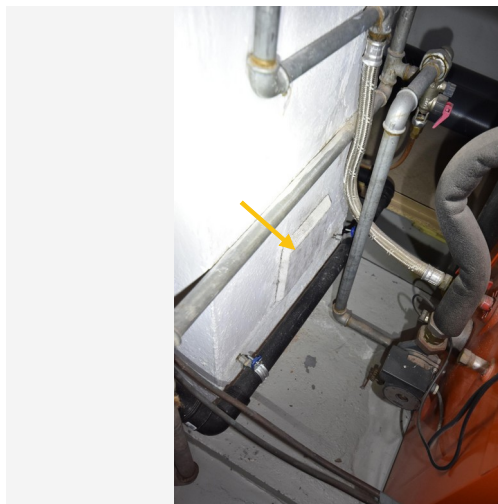
Het asbestmateriaal valt onder de mijlpaal van 2040.

Zorgvuldig beheren

Eindbeoordeling materiaalrisico	Laag materiaalrisico en/of verlaagde kans op vezelvrijgave
---------------------------------	--

Gebondenheid	Categorie 1: hechtgebonden in oorsprong
Asbestsoort (vezeltype)	Crocidoliet aanwezig
Asbestconcentratie	Laag (< 50%)
Afschermingsgraad van het gehele materiaal	Niet stootvaste afscherming
Toestand van het materiaal	Licht beschadigd, licht verveerd. Intact calciumsilicaatmateriaal of categorie III 'gebondenheid'

Beschrijving	Roetluik - Schouw aan CV-ketel
Omgeving	Binnen
Primaire drager	HVAC infrastructuur en uitrusting
Asbestmateriaal	Brandwerende afsluiting (prefab geheel) - Luik
Bindmiddel van asbestmateriaal	Cement
Gebondenheid op basis van bindmiddel	Hecht
Hoeveelheid (gewicht - aantal)	<ul style="list-style-type: none">• 1,00 kg - 1 stuk
Totaal gewicht	1,00 kg
Eenvoudig bereikbaar	Ja
Bevestigingswijze	<ul style="list-style-type: none">• Geklemd• Verlijmd, ingegoten, versmeerd
Identificatiemethode	Vaststelling zonder monsternamen
Destructieve handeling voor identificatie	Nee

- Zorg voor een veilig beheer. Vermijd het beschadigen van het asbestmateriaal. Controleer de toestand jaarlijks op wijzigingen.

Wij adviseren om dit te laten verwijderen door een aannemer met opleidingsattest eenvoudige handelingen.

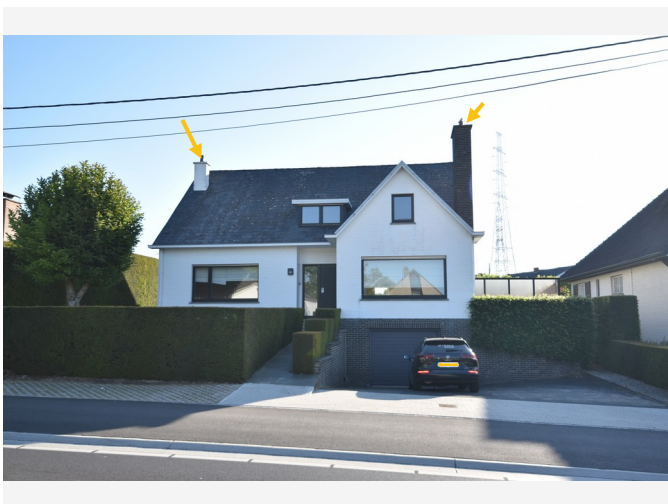
Situeringfoto

Tijdelijke beperking

Reden: Het te onderzoeken materiaal situeert zich hoger dan 3,50 m te rekenen vanaf een veilige ondergrond

Uitleg van de asbestdeskundige: Aangezien de schouw(en) zich bevindt op een hoogte hoger dan 3,5 m (vanaf een veilige ondergrond) kon deze niet worden gecontroleerd tijdens de inspectie. Dit betreft een beperking van middellange termijn (geen hoogtewerker op korte termijn of binnen redelijke kosten). Wanneer de schouw(en) toegankelijk wordt gemaakt, dient deze nader te worden bestaald.

De visueel waarneembare delen van de schouwpijpen zijn niet-asbestverdacht.

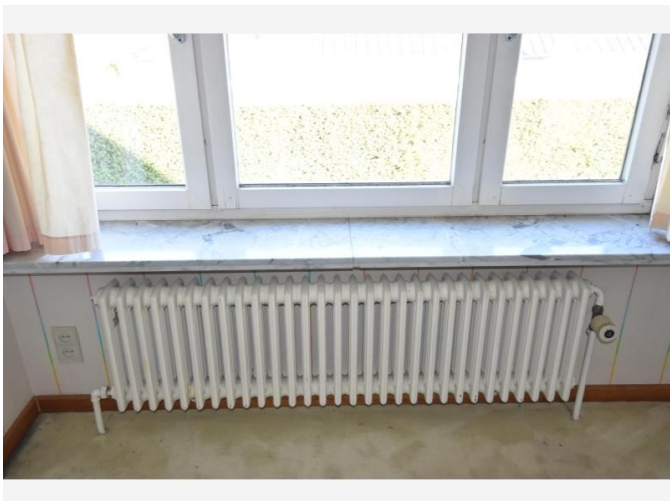
Fiche 6: Gietijzeren/oudere radiatoren (Bouwjaar ongekend)

De entiteit is verwarmd met gietijzeren/oudere radiatoren.

Het bouwjaar en/of de technische gegevens van deze verwarmingselementen konden niet worden waargenomen.

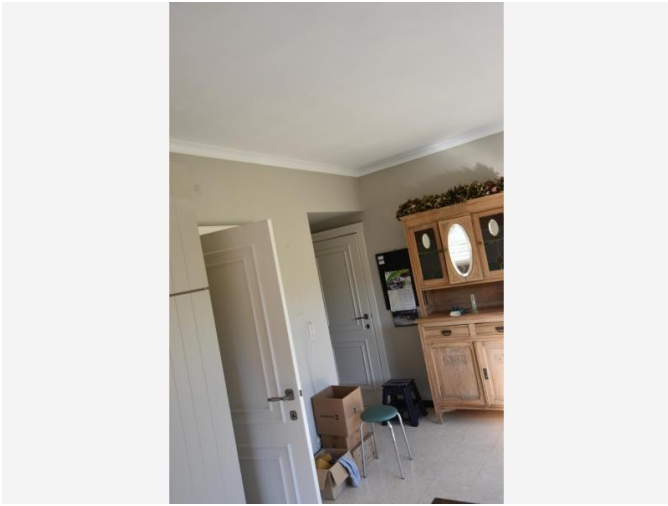
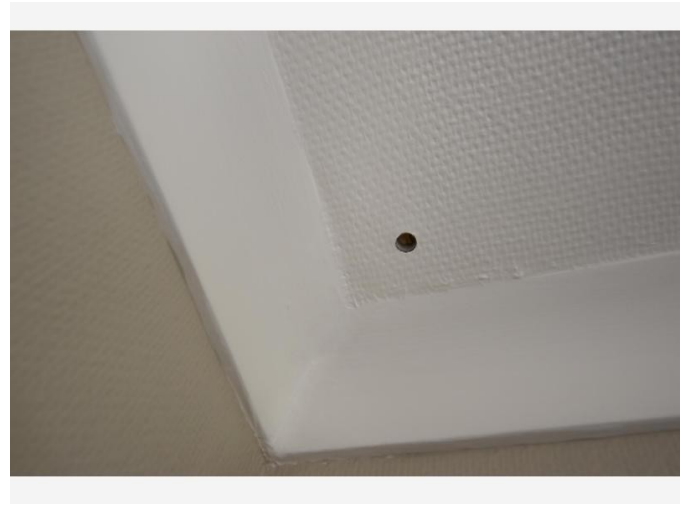
Fiche 9: Pleisterwerk - Plafonds

Geen asbest

Beschrijving	Pleisterwerk - Plafonds
Omgeving	Binnen
Primaire drager	Plafond
Bindmiddel van materiaal	Gips - kalk
Gebondenheid op basis van bindmiddel	Niet-hechtgebonden
Hoeveelheid (oppervlakte - dikte - aantal)	• 90,00 m ² - 1,00 cm - 1 stuk
Totaal volume	0,90 m ³
Identificatiemethode	Vaststelling met monstername
Destructieve handeling voor identificatie	Nee
Opmerking	--> Stalen werden genomen op volgende plaatsen: - Natte ruimte (Keuken). - Droge ruimte (Slaapkamer). - Traphal. --> Er konden geen stalen genomen worden op volgende plaatsen: - Stookruimte (Reden: Geen pleisterwerk aanwezig aan plafond in deze ruimte).

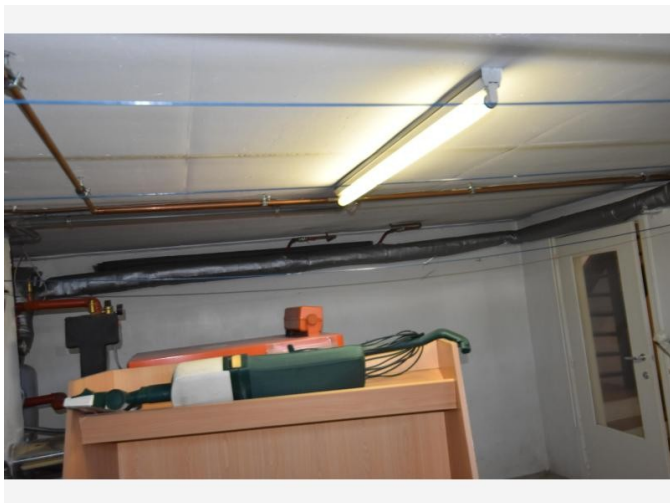
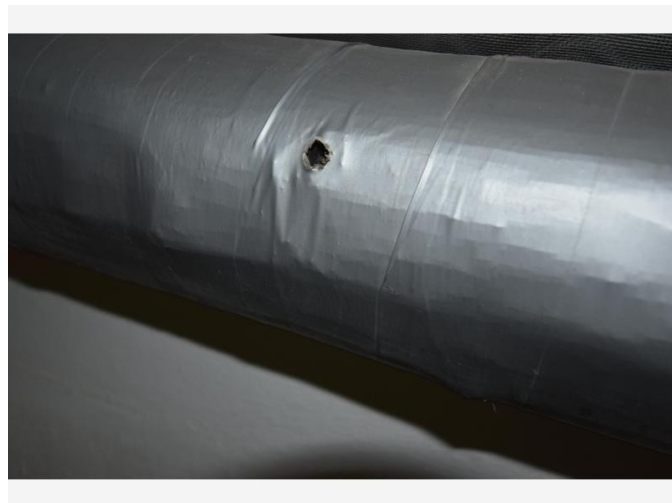
Fiche 11: Leidingisolatie (Rechte stukken) - Kelder/garage

Geen asbest

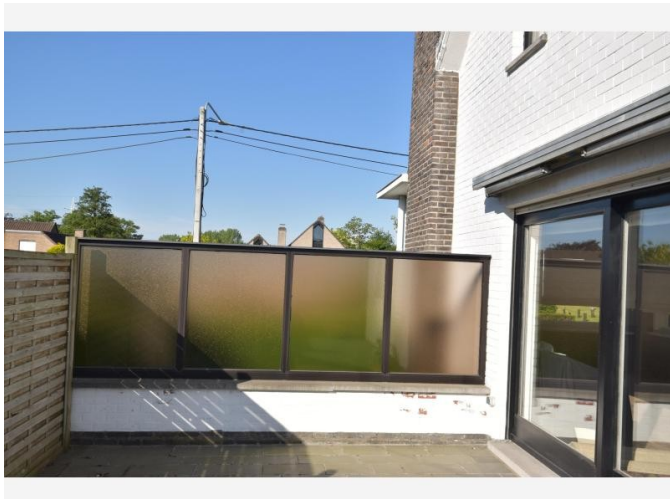
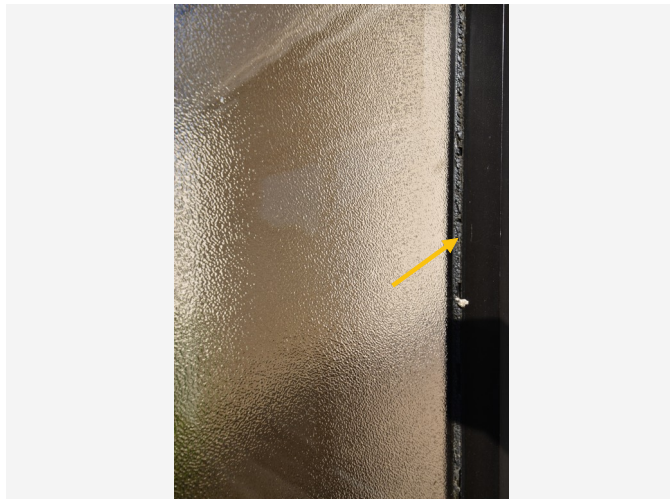
Fiche 12: Kit - Schrijnwerk/glas van ramen terras-afscheiding

Geen asbest
