Asbestinventarisatetest

Franklin Rooseveltlaan 89, 9000 Gent

Attestnummer : 20260610-000458.000

Uitgegeven op : 10.06.2026

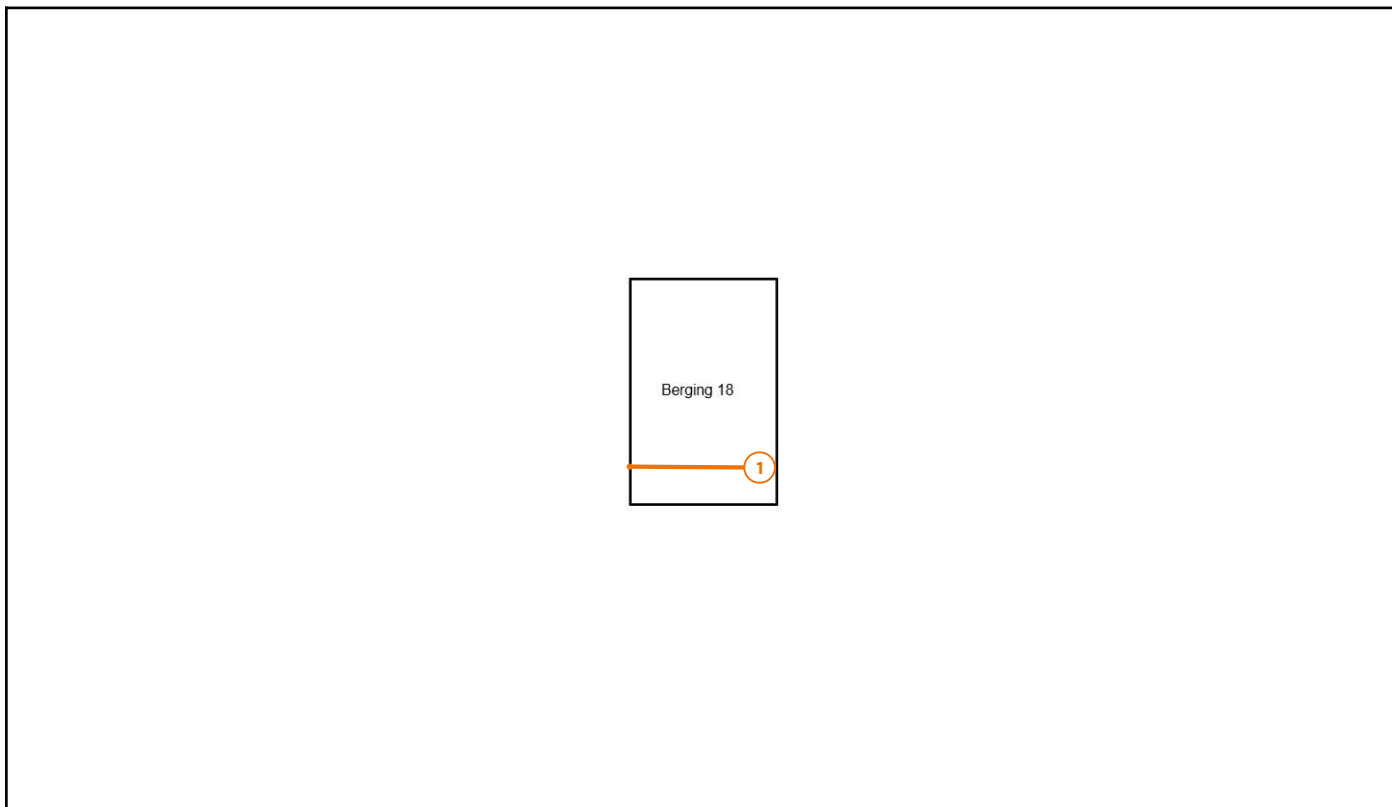
Plan 1.3: Berging 18

Beschrijving	Type	Actie
1. Leidingsisolatie berging - gemeenschappelijke delen	Asbestmateriaal	Verwijderen

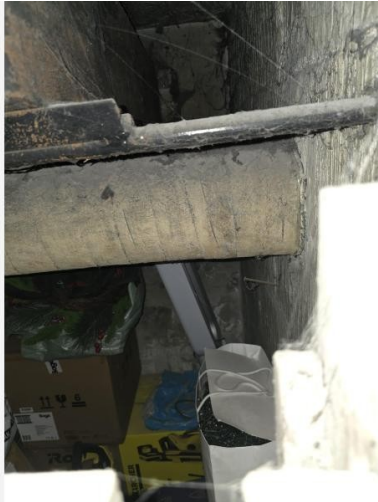
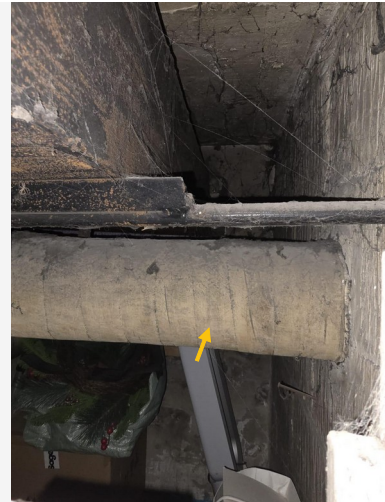
Het asbestmateriaal valt onder de mijlpaal van 2034.

Eindbeoordeling materiaalrisico	Laag materiaalrisico en/of verlaagde kans op vezelvrijgave
---------------------------------	--

Gebondenheid	Categorie 2: niet-hechtgebonden met matrix
Asbestsoort (vezeltype)	Crocidoliet aanwezig
Asbestconcentratie	Laag (< 50%)
Afschermingsgraad van het gehele materiaal	Geheel of deels vrij aan de binnenlucht, maar geen contact met binnenluchtstromen
Toestand van het materiaal	Onbeschadigd, niet verweerd

Beschrijving	Leidingsisolatie berging - gemeenschappelijke delen
Omgeving	Binnen
Primaire drager	Sanitaire infrastructuur en uitrusting (toe- en afvoer)
Asbestmateriaal	In-situ afwerkingslagen - Thermische isolatie
Bindmiddel van asbestmateriaal	Gips - kalk
Gebondenheid op basis van bindmiddel	Niet-hechtgebonden
Hoeveelheid (lengte - omtrek - dikte - aantal)	<ul style="list-style-type: none">• 2,00 m - 10,00 cm - 1,00 cm - 1 stuk
Totaal volume	0,002 m ³
Eenvoudig bereikbaar	Ja
Bevestigingswijze	<ul style="list-style-type: none">• Verlijmd, ingegoten, versmeerd
Identificatiemethode	<p>De asbestdeskundige beoordeelt het materiaal als asbestverdacht en dus asbesthoudend, en dit zonder monstername.</p> <p>Motivatie: De materialen behoren niet toe aan de eigenaar voor wie de asbestdeskundige de asbestinventaris uitvoert.</p>
Destructieve handeling voor identificatie	Nee
Opmerking	De leidingsisolatie behoort tot de gemeenschappelijke delen. Hiervan dient een staal genomen te worden bij opmaak van een asbestinventarisatie voor gemeenschappelijke delen.

- Zorg voor een veilig beheer. Vermijd het beschadigen van het asbestmateriaal. Controleer de toestand jaarlijks op wijzigingen.
- Verwijder dit asbestmateriaal zo snel mogelijk. Volg de toestand goed op.
- Voer bijkomende staalname(s) uit.

- Hermetische zone (erkend asbestverwijderaar)
Dit betreft een niet-hechtgebonden asbestmateriaal. Het verwijderen van deze toepassing kan een grote vezelvrijgave tot gevolg hebben. Deze toepassing kan enkel verwijderd worden in een hermetische zone door een erkend asbestverwijderaar..

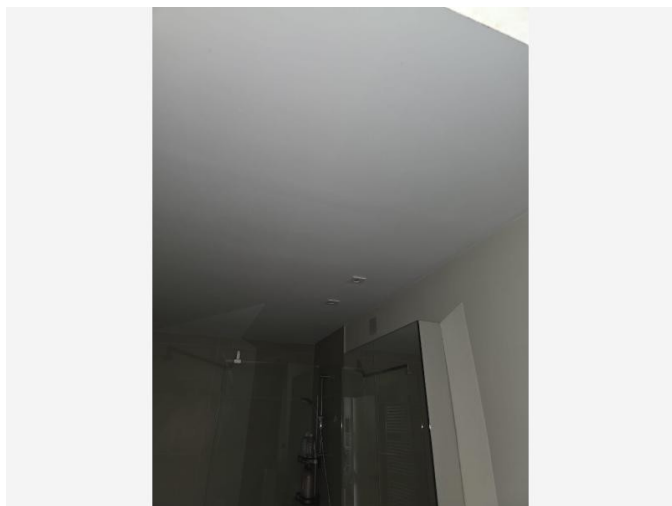
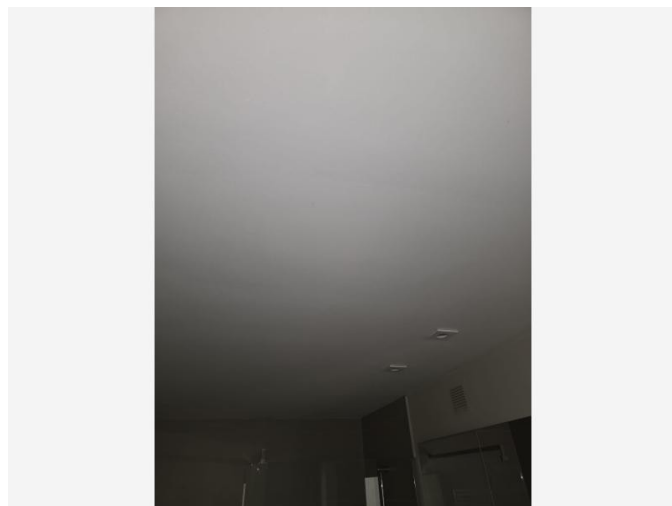
Informatie over een niet-asbestverdacht materiaal

Basis voor advies	De asbestdeskundige beoordeelt het materiaal als niet-asbestverdacht.
--------------------------	---

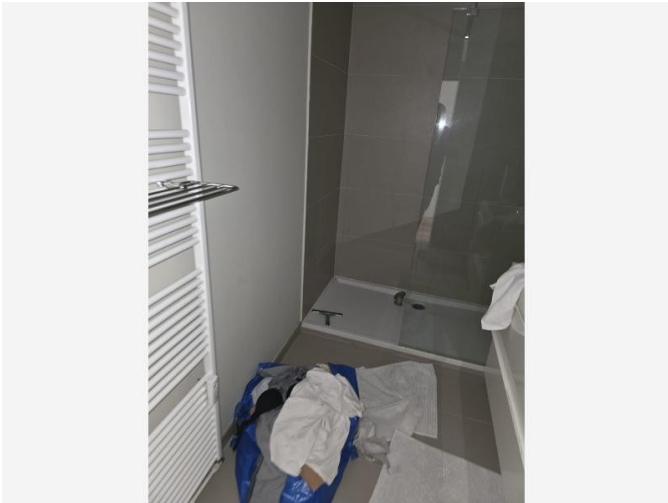
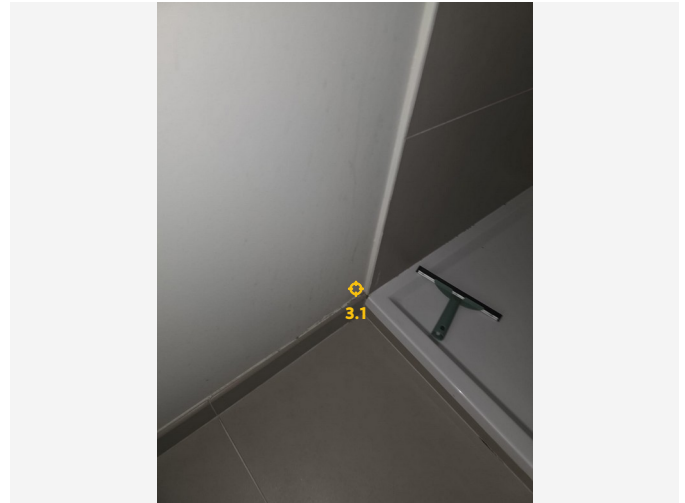
Fiche 3: Pleisterwerk muren

Geen asbest

#	Type	Referentie	Resultaat
3.1	Mengmonster	MM01	Geen asbest

Beschrijving	Pleisterwerk muren
Omgeving	Binnen
Primaire drager	Binnenwand
Bindmiddel van materiaal	Gips - kalk
Gebondenheid op basis van bindmiddel	Niet-hechtgebonden
Hoeveelheid (oppervlakte - dikte - aantal)	• 350,00 m ² - 0,50 cm - 1 stuk
Totaal volume	1,75 m ³
Identificatiemethode	Een monstername door de asbestdeskundige met laboanalyse door een asbestlabo.
Destructieve handeling voor identificatie	Nee
Opmerking	Betreft pleisterwerk op alle muren in het appartement.

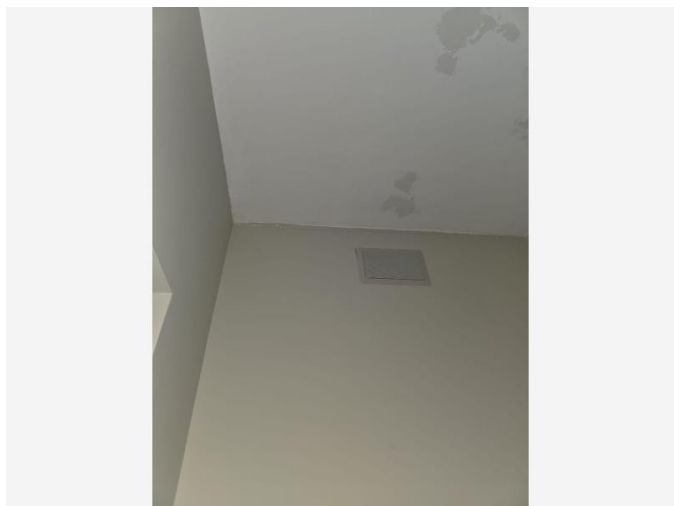
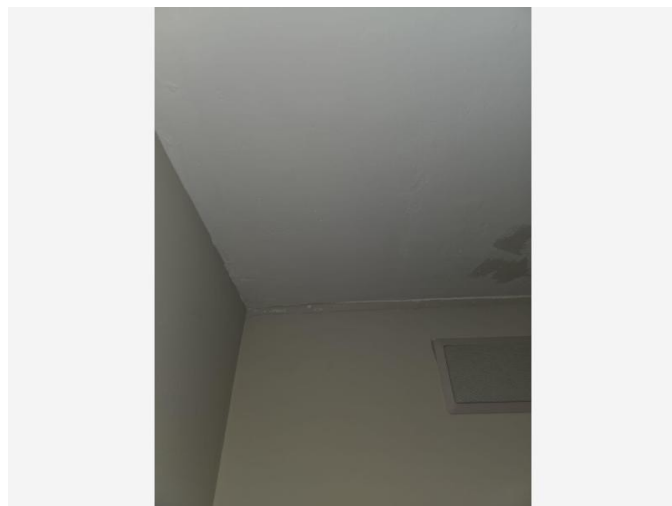
Fiche 4: Pleisterwerk plafonds

Geen asbest

#	Type	Referentie	Resultaat
4.1	Mengmonster	MM02	Geen asbest

Beschrijving	Pleisterwerk plafonds
Omgeving	Binnen
Primaire drager	Plafond
Bindmiddel van materiaal	Gips - kalk
Gebondenheid op basis van bindmiddel	Niet-hechtgebonden
Hoeveelheid (oppervlakte - dikte - aantal)	• 60,00 m ² - 0,50 cm - 1 stuk
Totaal volume	0,30 m ³
Identificatiemethode	Een monstername door de asbestdeskundige met laboanalyse door een asbestlabo.
Destructieve handeling voor identificatie	Nee
Opmerking	De hoeveelheid is een zo nauwkeurig mogelijke opmeting, waar evenwel kleine afwijkingen op mogelijk zijn. In de gevallen waar dit praktisch mogelijk is, wordt staalname uitgevoerd conform het inspectieprotocol: in een droge ruimte zoals een slaapkamer of een leefruimte, in een verwarmde natte ruimte zoals een keuken of badkamer, in een traphal en in een stookruimte.
