Asbestinventarisatetest

Gampelaeredreef 66, 9800 Deinze

Attestnummer : 20240812-000385.000

Uitgegeven op : 12.08.2024

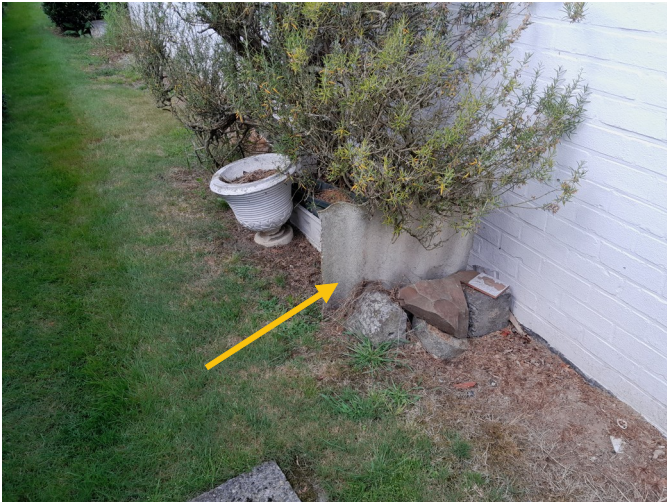
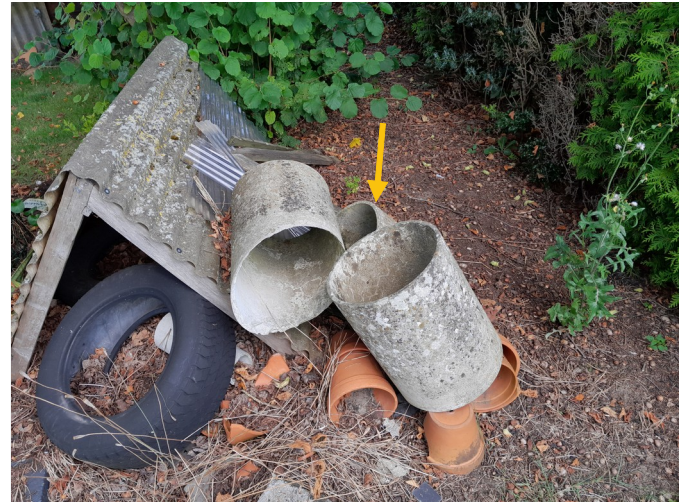
Fiche 1: resten cementplaat rondom de woning

Asbestmateriaal - afvalstof

Het asbestmateriaal valt onder de mijlpaal van 2040.

Dringend verwijderen

| Aanwezige resten | betreft enkele platen gebruikt als afboording achterzijde woning en enkele resten cementbuis achterzijde tuin |

- Verwijder het asbestafval.

- Eenvoudige handelingen: mag via doe-het-zelf of door werknemer(s) met opleidingsattest eenvoudige handelingen
alle losse stukken verzamelen, maak gebruik van de verwijderingskit via gemeente of intercommunale

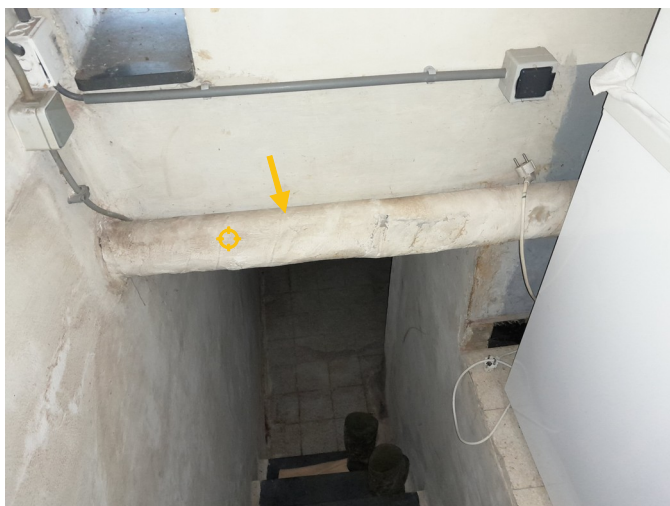
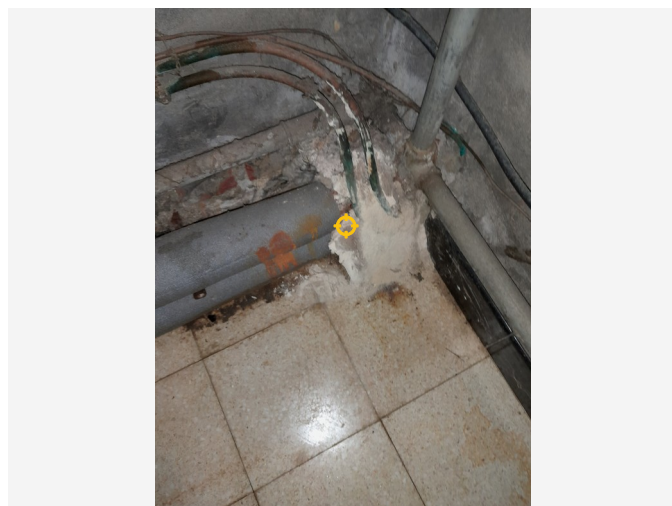
Dringend verwijderen

| Eindbeoordeling materiaalrisico | Hoog materiaalrisico en/of hoge kans op vezelvrijgave |

| Gebondenheid | Categorie 2: niet-hechtgebonden met matrix |
| Asbestsoort (vezeltype) | Amfibool aanwezig, uitgezonderd crocidoliet |
| Toestand van het materiaal | Matig beschadigd, matig verweerd |

| # | Type | Referentie | Resultaat |
|---|---|---|---|
| 2.1 | Mengmonster | 24/08/66/03 | Amosiet |

| Opmerking | betreft de zichtbare leidingen in kelder , zolder en stookplaats. Mogelijk zijn er nog leidingen in kokers onder het maaiveld. |

- Verwijder dit asbestmateriaal zo snel mogelijk. Volg de toestand goed op.

- Hermetische zone (erkend asbestverwijderaars) kan slechts veilig verwijderd worden in hermetische zone, vezelvrijgave is een feit bij behandeling buizen

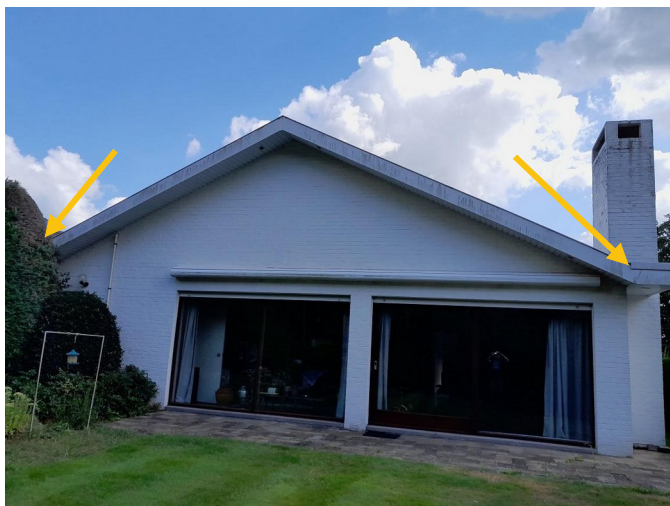
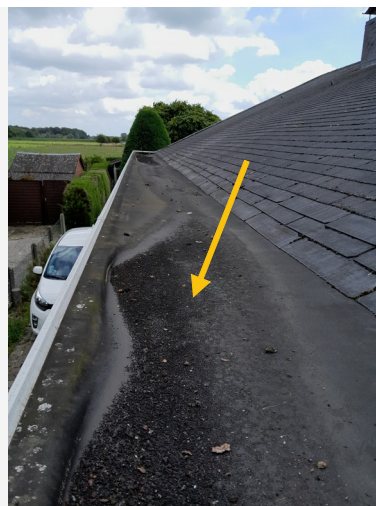
Fiche 3: slib in dakgoten

Asbestmateriaal - afvalstof

Dringend verwijderen

oplekken bij zomerweer : slib wordt stof en verspreidt zich

| Bron van de resten | dakleien schuin dak , positief voor chrysotiel , watert af in epdm afvoergoot |

- Verwijder het asbestafval.

- Eenvoudige handelingen: enkel door erkend asbestverwijderaar stof is losgebonden, kan vrij hoge concentraties bevatten

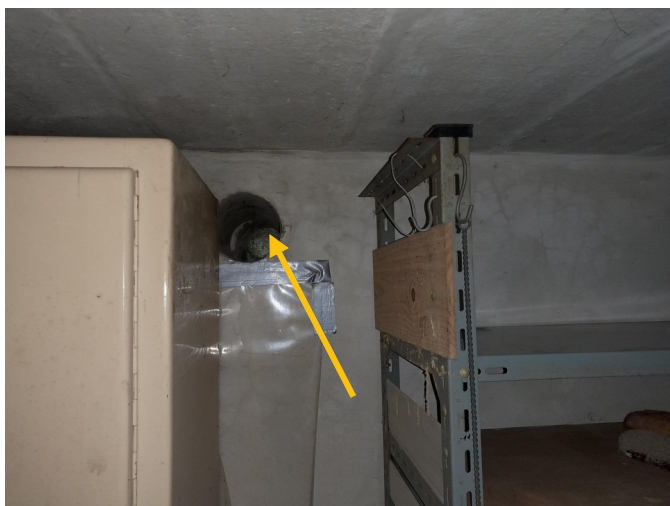
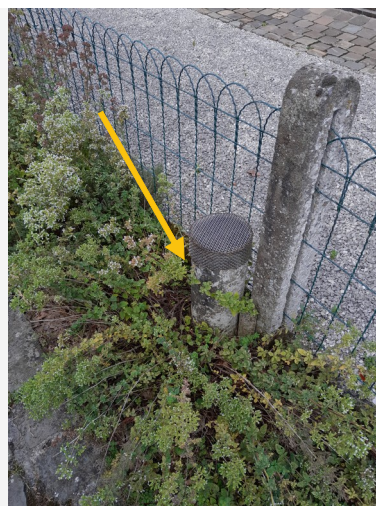
Verwijderen

| Eindbeoordeling materiaalrisico | Verhoogd materiaalrisico en/of verhoogde kans op vezelvrijgave |

| Asbestsoort (vezeltype) | Crocidoliet aanwezig |
| Toestand van het materiaal | Licht beschadigd, licht verweerd. Intact calciumsilicaatmateriaal of categorie III 'gebondenheid' |

| Opmerking | betreft 2 verluchttingskoker in de kelder , welke waarschijnlijk onder de oprit verder lopen om naast de oprit naar boven te komen. Volgens het lastenboek zijn deze in asbestcement uitgevoerd. |

- Scherm in afwachting van verwijdering het asbestmateriaal af van luchtstromingen en verstoring: bijvoorbeeld door het te verpakken, te fixeren, af te dekken, signalisatie - afbakening aan te brengen, ...
- Verwijder dit asbestmateriaal zo snel mogelijk. Volg de toestand goed op.

- Eenvoudige handelingen: mag via doe-het-zelf of door werknemer(s) met opleidingsattest eenvoudige handelingen enkel door firma met attest EH , moeilijk los te maken

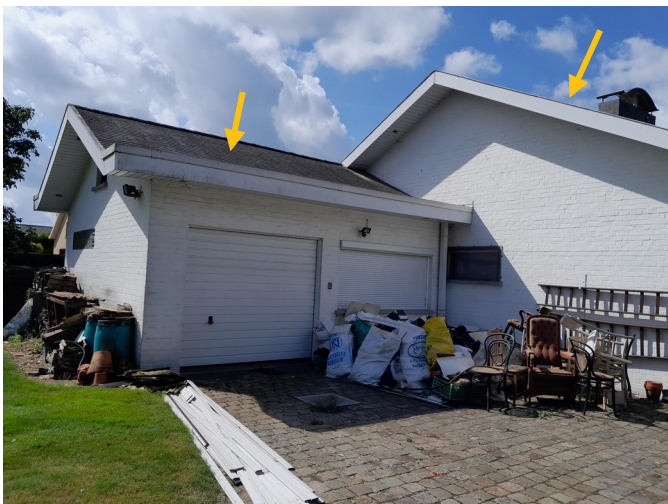
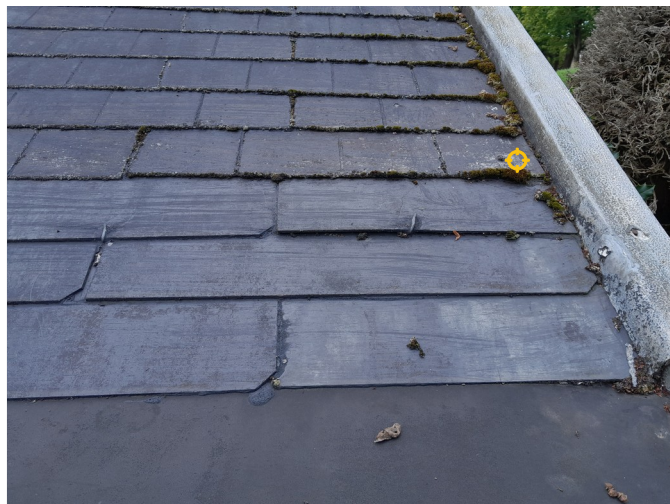
Verwijderen

| Eindbeoordeling materiaalrisico | Verhoogd materiaalrisico en/of verhoogde kans op vezelvrijgave |
| Opmerking | loskomende deeltjes asbest zullen zich verzamelen in de dakgoten, zie aparte afvalfiche |

| Asbestsoort (vezeltype) | Alleen chrysotiel |
| Toestand van het materiaal | Matig beschadigd, matig verweerd |

| # | Type | Referentie | Resultaat |
|---|---|---|---|
| 5.1 | Puntmonster | 24/08/66/06 | Chrysotiel |

- Verwijder dit asbestmateriaal zo snel mogelijk. Volg de toestand goed op.
- Hemelwater dat afspoelt van asbestcement daken of gevels kan asbestdeeltjes bevatten. Gebruik het enkel voor gesloten circuits (bv. spoelen toiletten). Reinig na het vervangen van het dak of de gevel de dakgoten en regenwaterput of -ton om asbesthoudend sediment of slib te verwijderen

- Eenvoudige handelingen: mag via doe-het-zelf of door werknemer(s) met opleidingsattest eenvoudige handelingen
best door dakwerker met attest EH

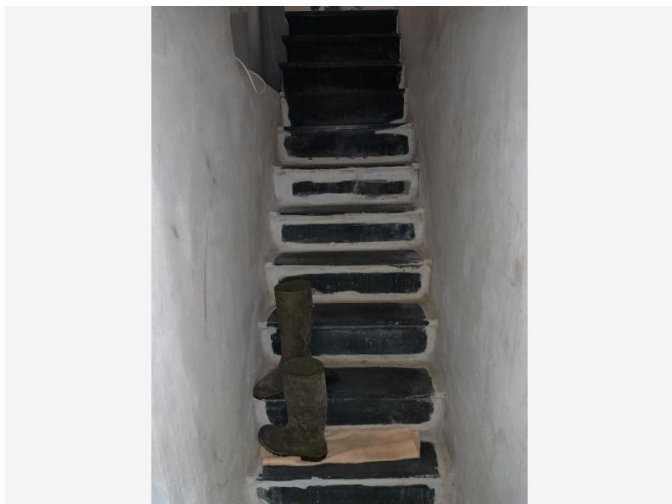
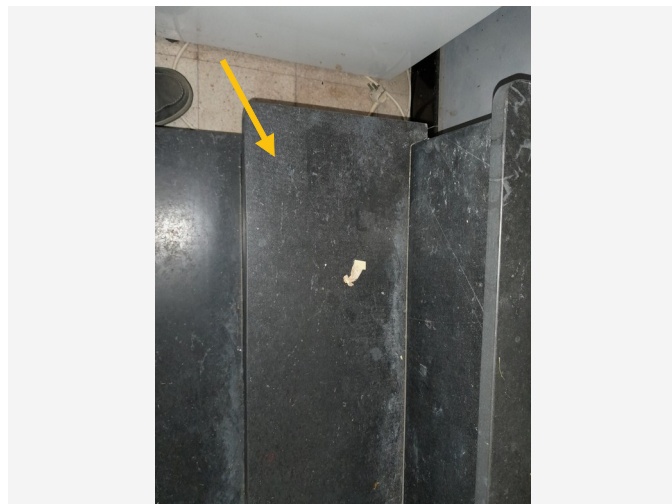
Zorgvuldig beheren

Zeer laag materiaalrisico en/of zeer lage kans op vezelvrijgave

| Toestand van het materiaal | Onbeschadigd, niet verweerd |

| Opmerking | betreft de keldertrap. Volgens lasteboek uitgevoerd in massal. We zien dat aan de buitenzijde dat dit ook zo is. |

- Zorg voor een veilig beheer. Vermijd het beschadigen van het asbestmateriaal. Controleer de toestand jaarlijks op wijzigingen.

- Eenvoudige handelingen: mag via doe-het-zelf of door werknemer(s) met opleidingsattest eenvoudige handelingen eenvoudige los te maken , in zijn geheel te verwijderen , weinig risico op vezelvrijgave

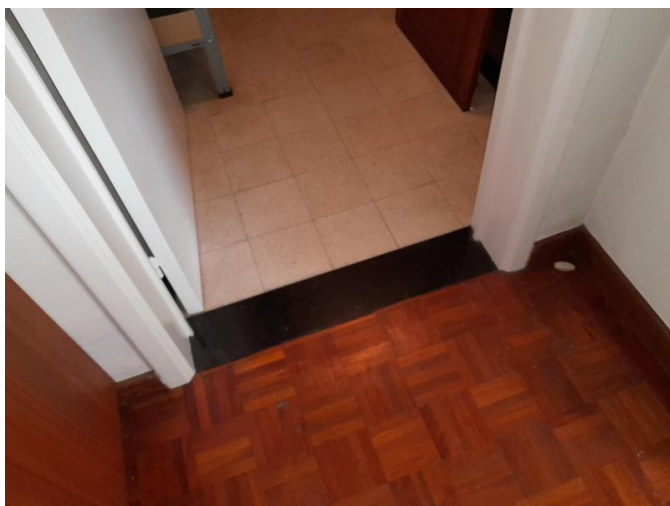
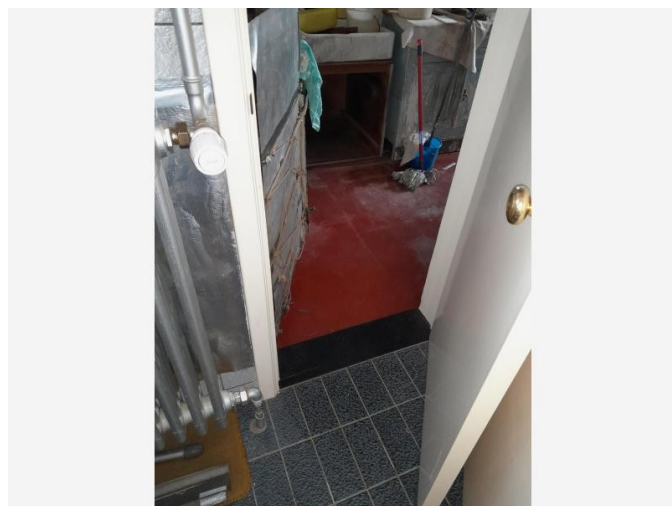
| Opmerking | betreft de zwarte tussendorpels. Vlg lastenboek mogelijk in massal (keuze tussen massal en zwarte arduin) . Staalname niet mogelijk zonder risico op barsten . |

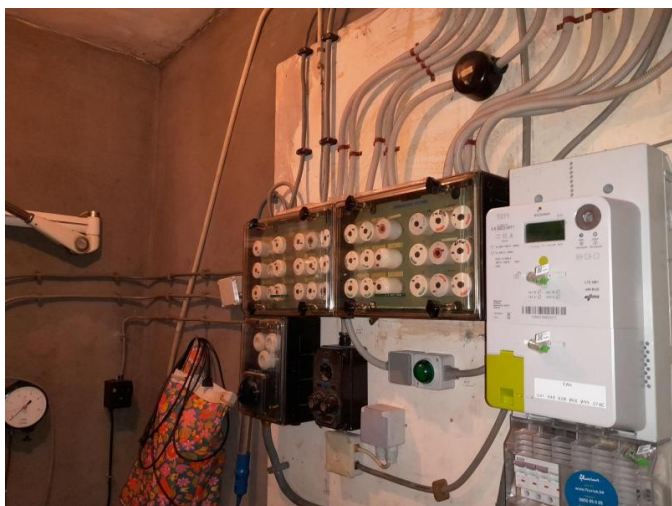
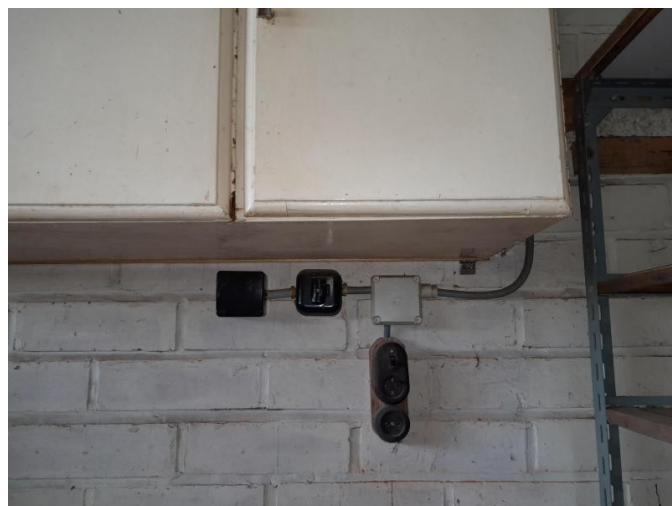
| Opmerking | betreft alle zwarte toepassingen welke we zien doorheen de woning, doch zeker in de stookplaats : zekeringsbord , schakelaars , lichtarmaturen , kabelbevestigingen. |

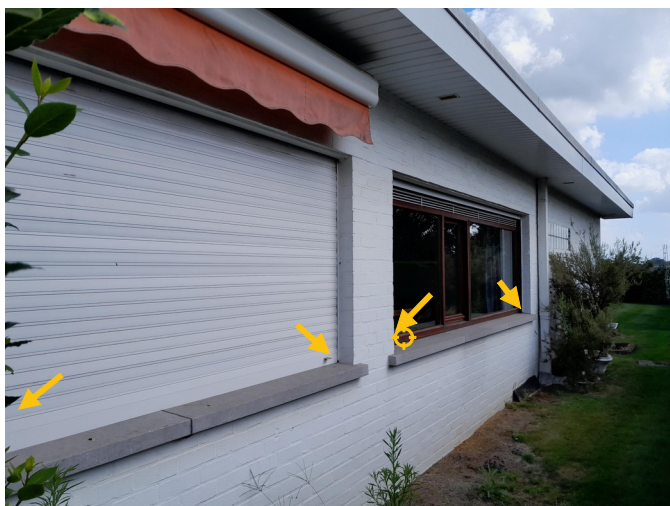
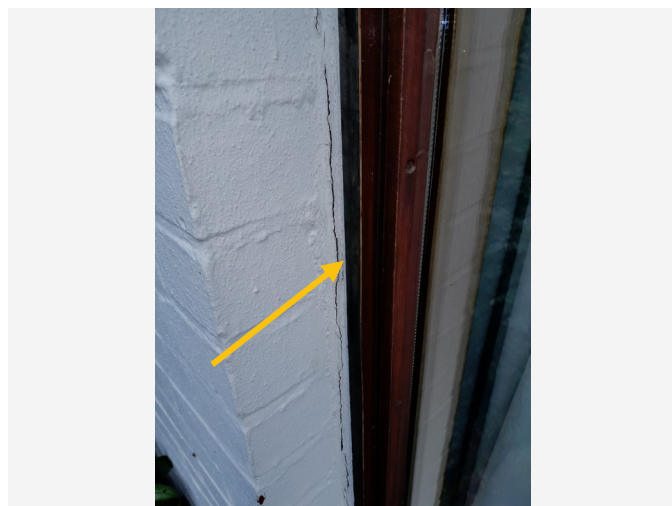
| Opmerking | de ramen zelf zijn recent vervangen en opgespoten met siliconen. De raamkaders aan de buitenzijde hebben echter wel nog oudere mastiek rondom. |

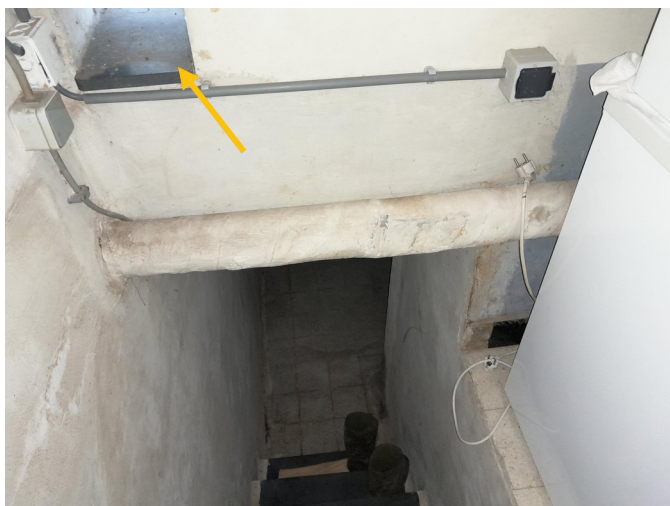
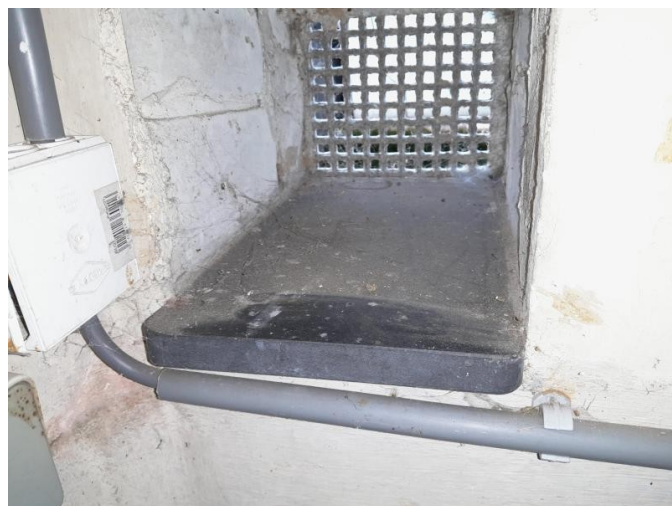
| Opmerking | betreft 1 vensterbankje in kelder. vlg lastenboek keuzen tussen massal en natuursteen . staalname niet mogelijk zonder risico op barsten. |

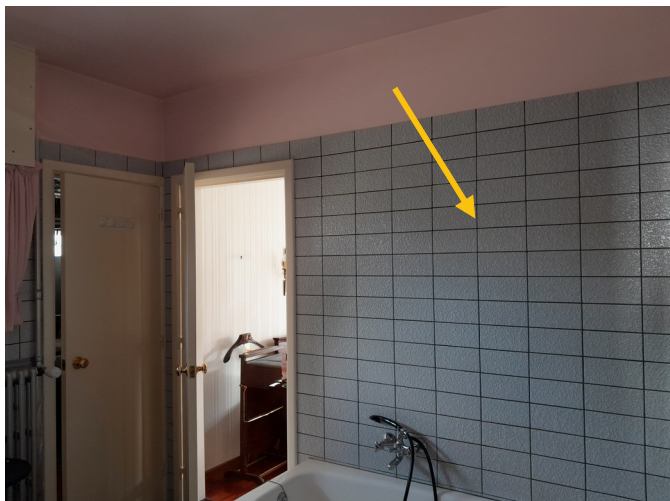
Fiche 12: tegelijm muurtegels badkamer , wc en keuken

Advies

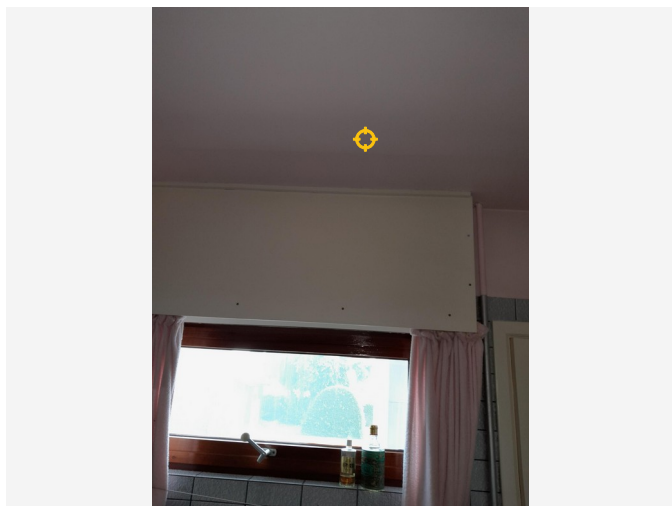
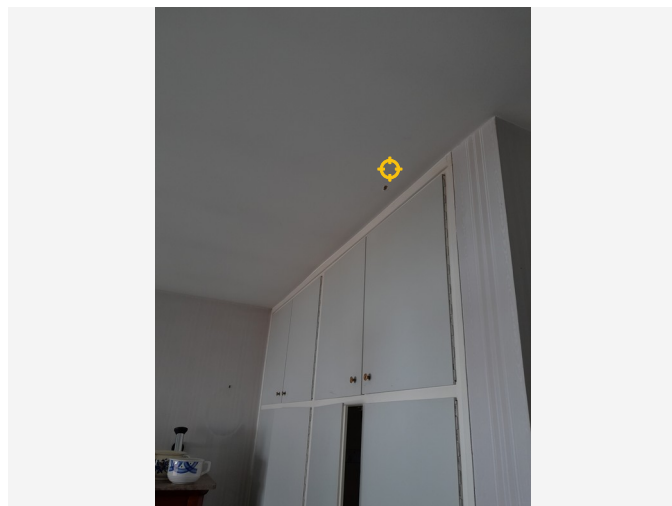
| Opmerking | alle plafonds zijn in pleisterwerk |

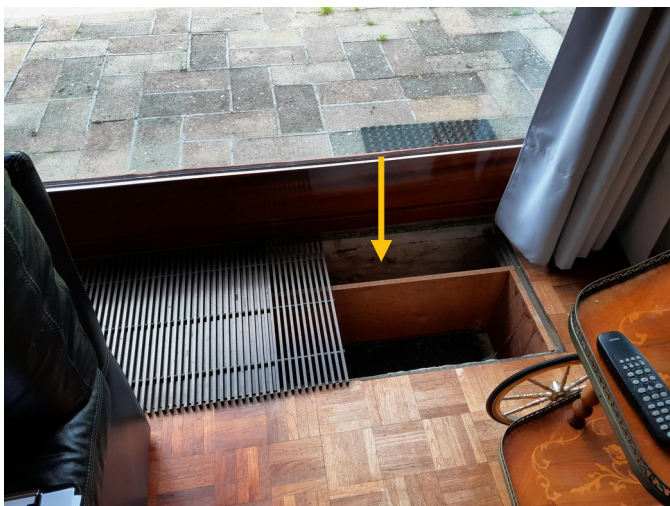
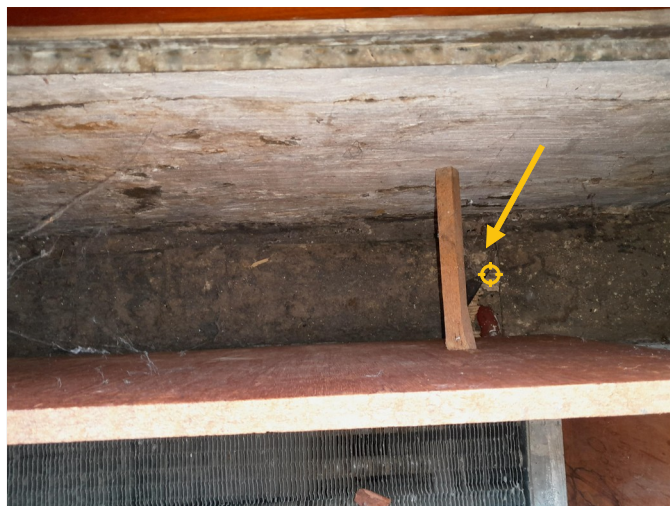
| Opmerking | betreft de zwarte roodinglaag rond de CV leidingen in de convectorputten |
