Asbestinventarisatetest

Laurent Delvauxstraat 1, 9000 Gent
Gemeenschappelijke delen

Attestnummer : 20251104-000094.000

Uitgegeven op : 04.11.2025

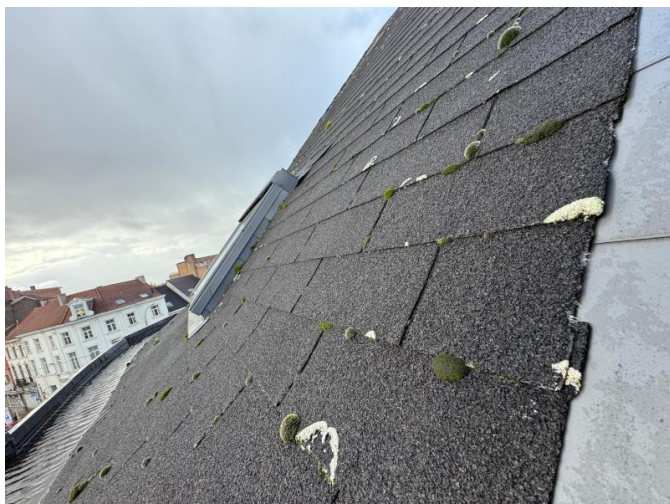
Situeringfoto

Tijdelijke beperking

Reden: Er is geen volledige risicobeoordeling mogelijk

Uitleg van de asbestdeskundige: Niet uit te sluiten of er al dan niet een onderdak is. Nergens een opening om dit vast te stellen.

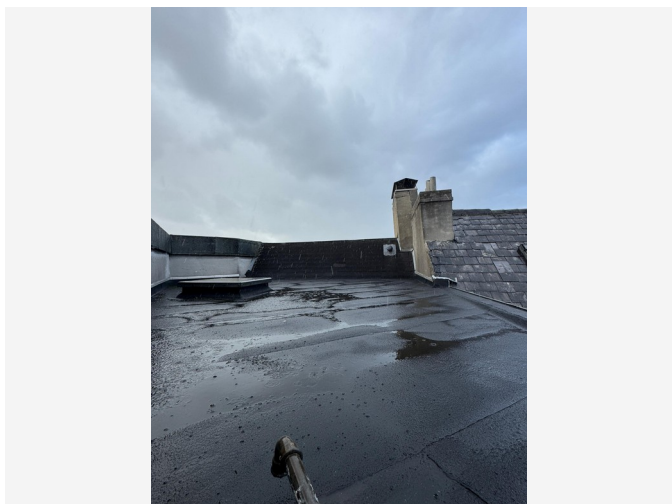
Situeringfoto

Tijdelijke beperking

Reden: Het te onderzoeken materiaal situeert zich hoger dan 3,50 m te rekenen vanaf een veilige ondergrond

Uitleg van de asbestdeskundige: De schouw bevat binnenin mogelijk een asbestcement rookgaskanaal. Laat dit onderzoeken bij eventuele werken.

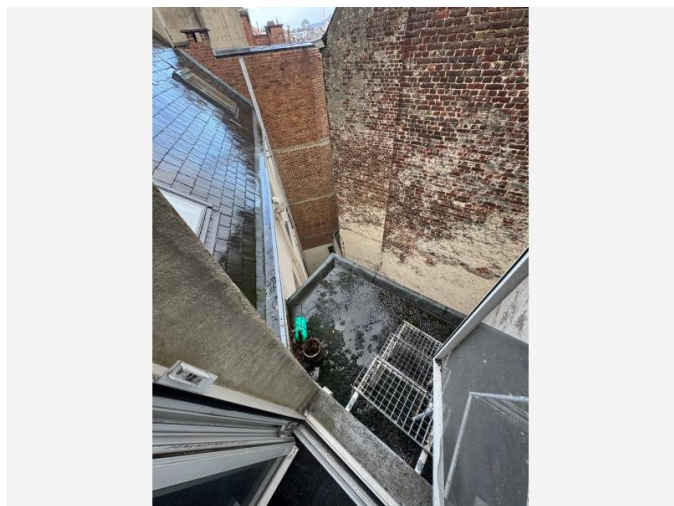
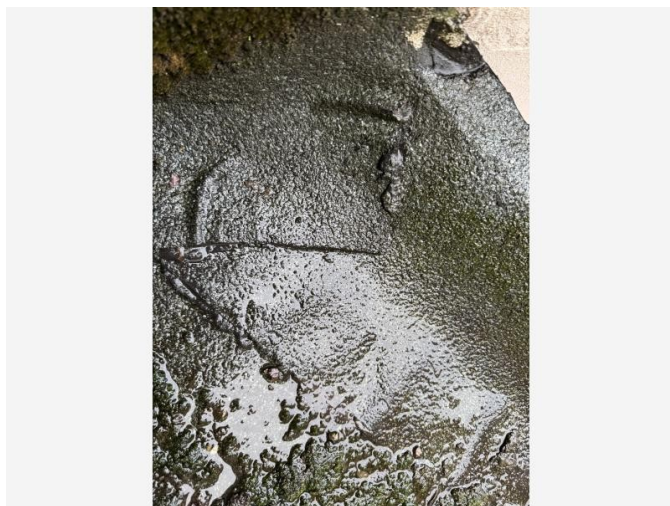
Geen asbest

#	Type	Referentie	Resultaat
4.1	Puntmonster	-3	Geen asbest

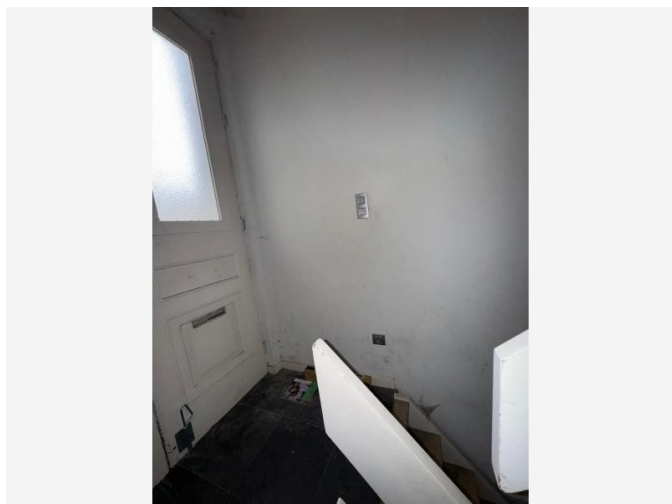
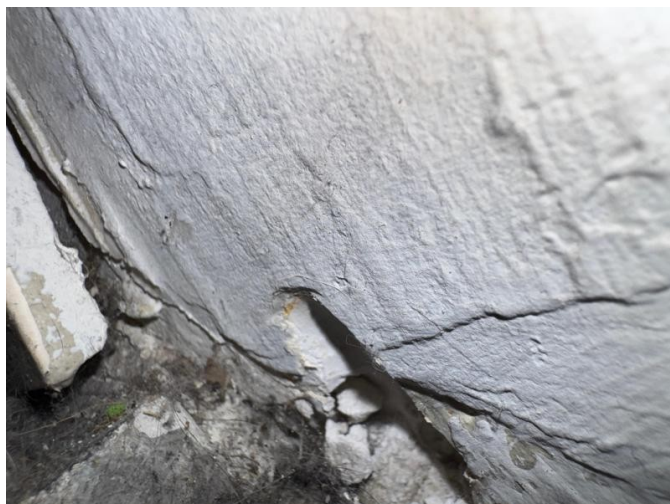
Fiche 5: Pleisterwerk traphal

Geen asbest

#	Type	Referentie	Resultaat
5.1	Mengmonster	-1	Geen asbest

Beschrijving	Pleisterwerk traphal
Omgeving	Binnen
Primaire drager	Binnenwand
Bindmiddel van materiaal	Gips - kalk
Gebondenheid op basis van bindmiddel	Niet-hechtgebonden
Hoeveelheid (oppervlakte - dikte - aantal)	• 150,00 m ² - 1,00 cm - 1 stuk
Totaal volume	1,50 m ³
Identificatiemethode	Een monstername door de asbestdeskundige met laboanalyse door een asbestlabo.
Destructieve handeling voor identificatie	Nee
Opmerking	De hoeveelheid is een schatting en kan afwijken van de werkelijke toestand. Waar mogelijk, wordt staalname uitgevoerd conform het inspectieprotocol: aan wanden, plafond. Geen pleister aan onderzijde trap om bijkomende staalname uit te voeren.
