# Asbestinventarisatetest

's Gravenstraat 221, 9810 Nazareth-De Pinte

Attestnummer : 20260630-000067.000

Uitgegeven op : 30.06.2026

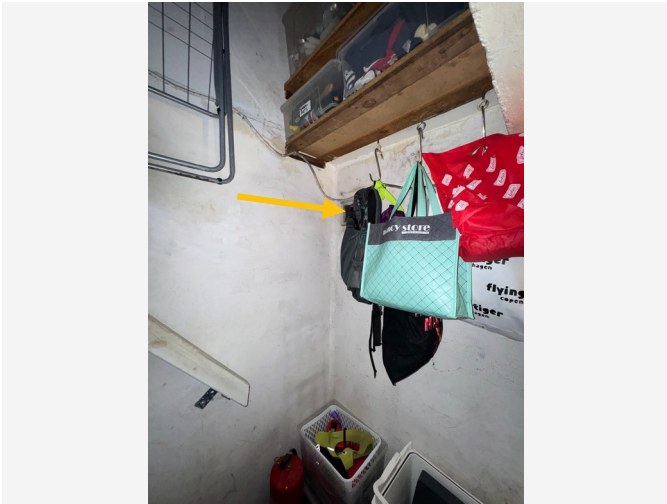
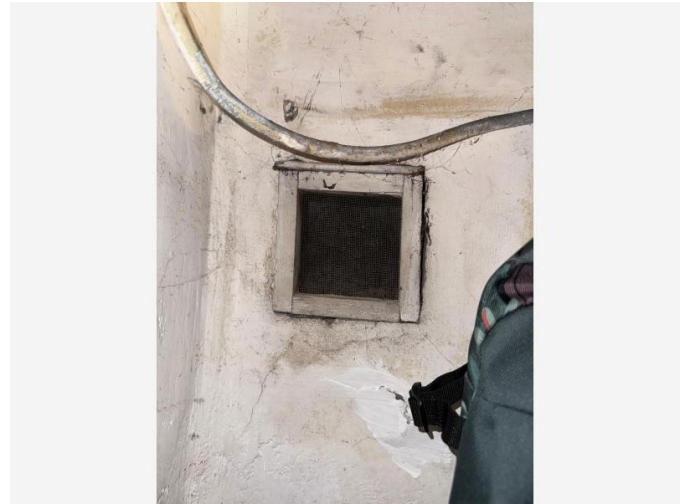
Het asbestmateriaal valt onder de mijlpaal van 2040.

Verhoogd materiaalrisico en/of verhoogde kans op vezelvrijgave

<b>Gebondenheid</b>	Categorie 1: hechtgebonden in oorsprong
<b>Asbestsoort (vezeltype)</b>	Crocidoliet aanwezig
<b>Asbestconcentratie</b>	Laag (< 50%)
<b>Afschermingsgraad van het gehele materiaal</b>	Geheel of deels vrij aan de binnenlucht, maar geen contact met binnenluchtstromen
<b>Toestand van het materiaal</b>	Licht beschadigd, licht verweerd. Intacte calciumsilicaatplaat of materiaal met categorie 3-gebondenheid

Beschrijving	Cementbuis
Omgeving	Binnen
Primaire drager	Schacht-koker (technisch)
Asbestmateriaal	Buis, koker, leiding, pijp, doorvoer
Bindmiddel van asbestmateriaal	Cement
Gebondenheid op basis van bindmiddel	Hecht
Hoeveelheid (lengte - omtrek - dikte - aantal)	<ul style="list-style-type: none"> <li>• 0,20 m - 30,00 cm - 1,00 cm - 1 stuk</li> </ul>
Totaal volume	< 0,001 m <sup>3</sup>
Eenvoudig bereikbaar	Ja
Bevestigingswijze	<ul style="list-style-type: none"> <li>• Verlijmd, ingegoten, versmeerd</li> </ul>
Identificatiemethode	<p>De asbestdeskundige beoordeelt het materiaal als asbestverdacht en dus asbesthoudend, en dit zonder monstername.</p> <p>Motivatie: Er is een onderzoeksbepmerking die monstername verhindert; De ruimte is niet of niet volledig inspecteerbaar door materiaal in opslag.</p>
Destructieve handeling voor identificatie	Nee
Opmerking	<p>Achter het rooster is een asbestverdachte cementbuis te zien. Geen mogelijkheid om een duidelijke foto te nemen.</p> <p>De precieze lengte is onbekend.</p>

- Verwijder dit asbestmateriaal zo snel mogelijk. Volg de toestand goed op.
- Voer bijkomende staalname(s) uit.

- Eenvoudige handelingen: mag via doe-het-zelf of door werknemer(s) met opleidingsattest eenvoudige handelingen  
Deze toepassing kan door een aannemer die over een opleidingsattest eenvoudige handelingen beschikt of door een particulier (doe-het-zelf), verwijderd worden indien er geen verhoogd risico op vrijgave van asbestvezels ontstaat en de toepassing voorafgaand wordt gefixeerd/bevochtigd; de individuele elementen zonder machinale werktuigen en zonder breken of gooien een voor een losgemaakt worden; en ten slotte in gesloten verpakking weggevoerd worden naar een erkend afvalpunt (recyclagepark).

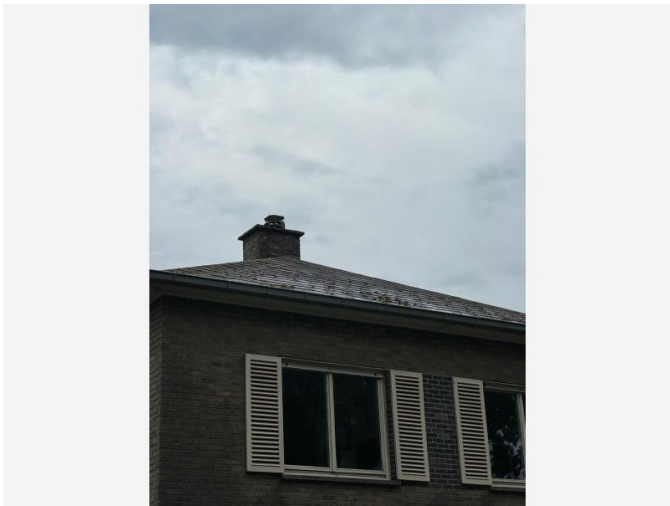
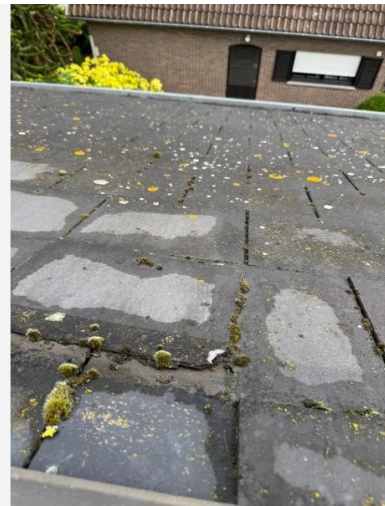
Het asbestmateriaal valt onder de mijlpaal van 2034.

Eindbeoordeling materiaalrisico	Verhoogd materiaalrisico en/of verhoogde kans op vezelvrijgave
---------------------------------	----------------------------------------------------------------

Gebondenheid	Categorie 1: hechtgebonden in oorsprong
Asbestsoort (vezeltype)	Crocidoliet aanwezig
Asbestconcentratie	Laag (< 50%)
Afschermingsgraad van het gehele materiaal	Geheel of deels vrij aan de buitenlucht, maar geen contact met binnenlucht
Toestand van het materiaal	Matig beschadigd, matig verweerd

#	Type	Referentie	Resultaat
2.1	Puntmonster	PM03	Chrysotiel, Crocidoliet

Beschrijving	Dak bestaande uit leien
Omgeving	Grenst aan binnen- en buitenlucht
Primaire drager	Schuin dak
Asbestmateriaal	Dak- en gevelbekleding - Lei, shingle
Bindmiddel van asbestmateriaal	Cement
Gebondenheid op basis van bindmiddel	Hecht
Hoeveelheid (oppervlakte - aantal)	<ul style="list-style-type: none"><li>• 100,00 m<sup>2</sup> - 1 stuk</li></ul>
Totale oppervlakte	100,00 m <sup>2</sup>
Eenvoudig bereikbaar	Ja
Bevestigingswijze	<ul style="list-style-type: none"><li>• Geklemd</li><li>• Genageld, geniet</li></ul>
Identificatiemethode	Een monstername door de asbestdeskundige met laboanalyse door een asbestlabo.
Destructieve handeling voor identificatie	Nee
Opmerking	<p>De hoeveelheid is een zo nauwkeurig mogelijke opmeting. Hieraan kunnen evenwel geen rechten worden ontleend.</p> <p>De dakbedekking op het platte dak van de aanbouw dateert van 2012 toen de aanbouw gezet werd en is niet asbestverdacht.</p>

- Verwijder dit asbestmateriaal zo snel mogelijk. Volg de toestand goed op.
- Hemelwater dat afspoelt van asbestcement daken of gevels kan asbestdeeltjes bevatten. Gebruik het enkel voor gesloten circuits (bv. spoelen toiletten). Reinig na het vervangen van het dak of de gevel de dakgoten en regenwaterput of -ton om asbesthoudend sediment of slib te verwijderen

- Eenvoudige handelingen: mag via doe-het-zelf of door werknemer(s) met opleidingsattest eenvoudige handelingen  
Deze toepassing kan door een aannemer die over een opleidingsattest eenvoudige handelingen beschikt of door een particulier (doe-het-zelf), verwijderd worden indien er geen verhoogd risico op vrijgave van asbestvezels ontstaat en de toepassing voorafgaand wordt gefixeerd/bevochtigd; de individuele elementen zonder machinale werktuigen en zonder breken of gooien een voor een losgemaakt worden; en ten slotte in gesloten verpakking weggevoerd worden naar een erkend afvalpunt (recyclagepark).

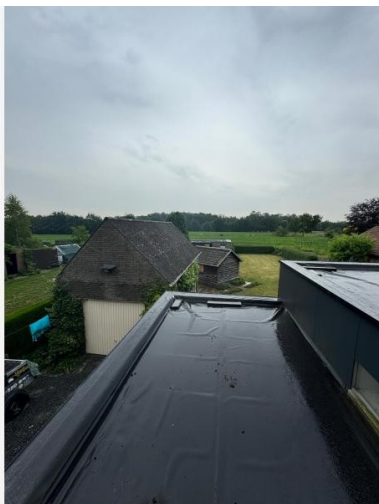
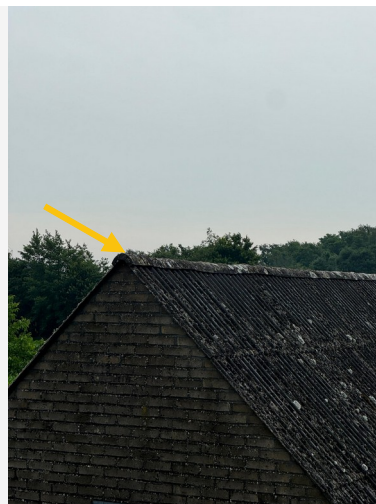
Het asbestmateriaal valt onder de mijlpaal van 2034.

Eindbeoordeling materiaalrisico	Verhoogd materiaalrisico en/of verhoogde kans op vezelvrijgave
---------------------------------	----------------------------------------------------------------

Beschrijving	Nokstukken
Omgeving	Buiten
Primaire drager	Wand buitenschil
Asbestmateriaal	Dak- en gevelbekleding - Nok, windveer, boeiboord
Bindmiddel van asbestmateriaal	Cement
Gebondenheid op basis van bindmiddel	Hecht
Hoeveelheid (oppervlakte - aantal)	• 1,00 m <sup>2</sup> - 1 stuk
Totale oppervlakte	1,00 m <sup>2</sup>
Eenvoudig bereikbaar	Ja
Bevestigingswijze	• Verlijmd, ingegoten, versmeerd
Identificatiemethode	<p>De asbestdeskundige beoordeelt het materiaal als asbestverdacht en dus asbesthoudend, en dit zonder monstername.</p> <p>Motivatie: Er is een onderzoeksbeperking die monstername verhindert; De ruimte of het materiaal bevindt zich hoger dan 3,5 meter vanaf een vaste ondergrond.</p>
Destructieve handeling voor identificatie	Nee
Opmerking	De hoeveelheid is een zo nauwkeurig mogelijke opmeting. Hieraan kunnen evenwel geen rechten worden ontleend.

- Verwijder dit asbestmateriaal zo snel mogelijk. Volg de toestand goed op.
- Voer bijkomende staalname(s) uit.

- Eenvoudige handelingen: mag via doe-het-zelf of door werknemer(s) met opleidingsattest eenvoudige handelingen  
Deze toepassing kan door een aannemer die over een opleidingsattest eenvoudige handelingen beschikt of door een particulier (doe-het-zelf), verwijderd worden indien er geen verhoogd risico op vrijgave van asbestvezels ontstaat en de toepassing voorafgaand wordt gefixeerd/bevochtigd; de individuele elementen zonder machinale werktuigen en zonder breken of gooien een voor een losgemaakt worden; en ten slotte in gesloten verpakking weggevoerd worden naar een erkend afvalpunt (recyclagepark).

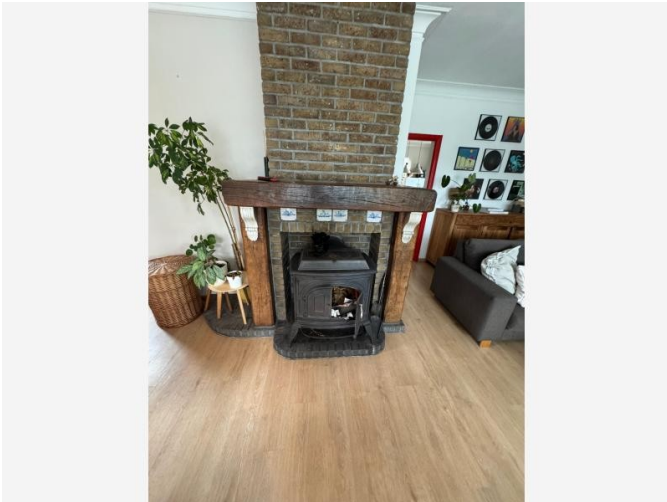
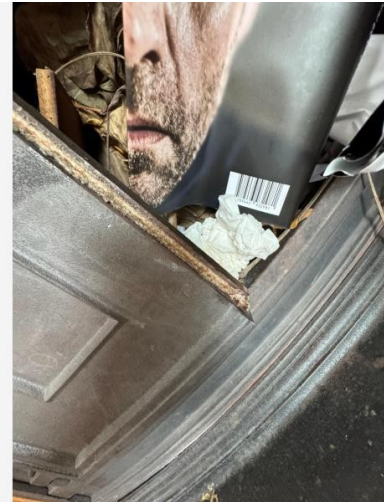
Het asbestmateriaal valt onder de mijlpaal van 2034.

Beschrijving	Kachelkoord
Omgeving	Binnen
Primaire drager	Ruimteverwarming
Asbestmateriaal	Koord, lint, band, strip
Bindmiddel van asbestmateriaal	Weinig of geen bindmiddel (textiel, bevloeking, ...)
Gebondenheid op basis van bindmiddel	Niet-hechtgebonden
Hoeveelheid (lengte - omtrek - aantal)	<ul style="list-style-type: none"><li>• 0,30 m - 1,00 cm - 1 stuk</li></ul>
Totale oppervlakte	0,003 m <sup>2</sup>
Eenvoudig bereikbaar	Ja
Bevestigingswijze	<ul style="list-style-type: none"><li>• Los (al dan niet bedekt)</li></ul>
Identificatiemethode	Een monstername door de asbestdeskundige met laboanalyse door een asbestlabo.
Destructieve handeling voor identificatie	Nee
Opmerking	De hoeveelheid is een inschatting.

- Eenvoudige handelingen: mag via doe-het-zelf of door werknemer(s) met opleidingsattest eenvoudige handelingen  
Deze toepassing kan door een aannemer die over een opleidingsattest eenvoudige handelingen beschikt of door een particulier (doe-het-zelf), verwijderd worden indien er geen verhoogd risico op vrijgave van asbestvezels ontstaat en de toepassing voorafgaand wordt gefixeerd/bevochtigd; de individuele elementen zonder machinale werktuigen en zonder breken of gooien een voor een losgemaakt worden; en ten slotte dubbel en luchtdicht verpakt aangediend worden bij een categorie-I stortplaats, een geregistreerd asbestinzamelaar ([www.ovam.vlaanderen.be/asbestafval-afvoeren](http://www.ovam.vlaanderen.be/asbestafval-afvoeren)) of via een erkende asbestverwijderaar ([www.werk.belgie.be](http://www.werk.belgie.be) - Erkenningen).

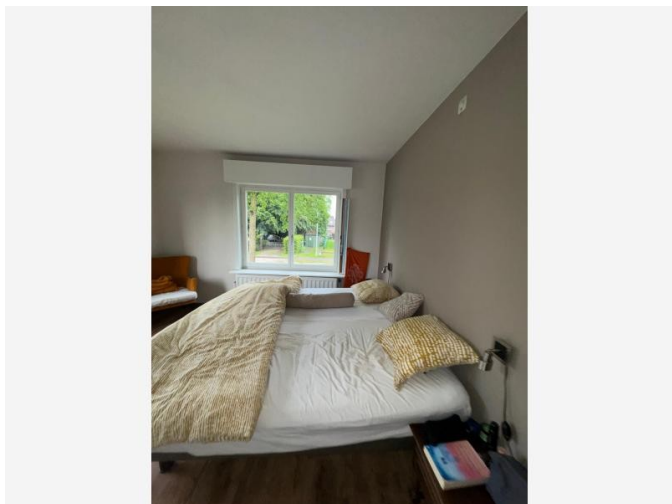
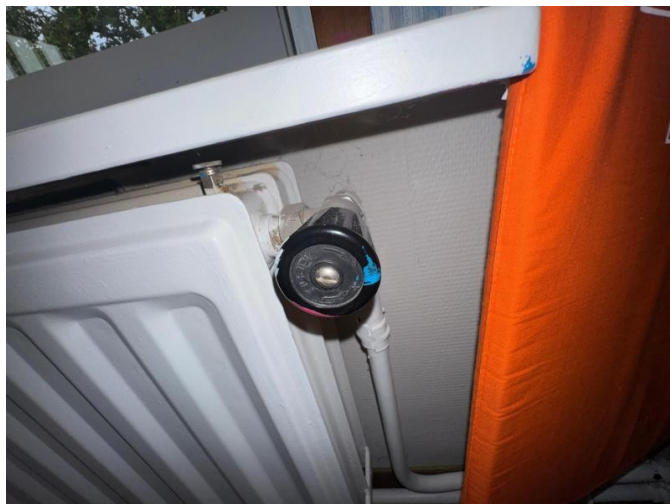
Beschrijving	Bakeliet radiatorknop
Omgeving	Binnen
Primaire drager	Communicatie en elektrische infrastructuur en uitrusting
Asbestmateriaal	Plaat, paneel, tablet - Type Bakeliet
Bindmiddel van asbestmateriaal	Kunststof of -hars
Gebondenheid op basis van bindmiddel	Hecht
Hoeveelheid (oppervlakte - dikte - aantal)	• 0,10 m <sup>2</sup> - 1,00 cm - 1 stuk
Totaal volume	0,001 m <sup>3</sup>
Eenvoudig bereikbaar	Ja
Bevestigingswijze	• Geschroefd
Identificatiemethode	De asbestdeskundige beoordeelt het materiaal als asbestverdacht en dus asbesthoudend, en dit zonder monstername.  Motivatie: De monstername brengt andere schade aan dan schade die inherent is aan de monstername.
Destructieve handeling voor identificatie	Nee
Opmerking	De hoeveelheid is een zo nauwkeurig mogelijke opmeting. Hieraan kunnen evenwel geen rechten worden ontleend.

- Eenvoudige handelingen: mag via doe-het-zelf of door werknemer(s) met opleidingsattest eenvoudige handelingen  
Deze toepassing kan door een aannemer die over een opleidingsattest eenvoudige handelingen beschikt of door een particulier (doe-het-zelf), verwijderd worden indien er geen verhoogd risico op vrijgave van asbestvezels ontstaat en de toepassing voorafgaand wordt gefixeerd/bevochtigd; de individuele elementen zonder machinale werktuigen en zonder breken of gooien een voor een losgemaakt worden; en ten slotte in gesloten verpakking weggevoerd worden naar een erkend afvalpunt (recyclagepark).

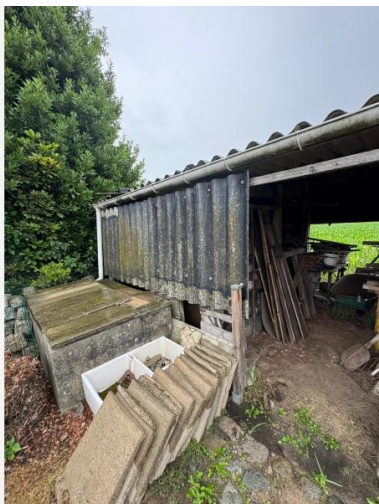
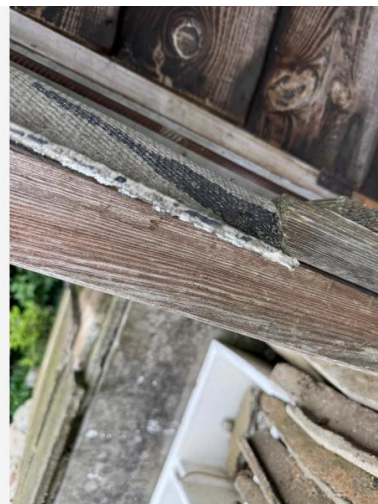
Beschrijving	Golfplaten
Omgeving	Buiten
Primaire drager	wanden en dak
Asbestmateriaal	Dak- en gevelbekleding - Golfplaat
Bindmiddel van asbestmateriaal	Cement
Gebondenheid op basis van bindmiddel	Hecht
Hoeveelheid (oppervlakte - aantal)	<ul style="list-style-type: none"><li>• 70,00 m<sup>2</sup> - 1 stuk</li></ul>
Totale oppervlakte	70,00 m <sup>2</sup>
Eenvoudig bereikbaar	Ja
Bevestigingswijze	<ul style="list-style-type: none"><li>• Geklemd</li><li>• Geschroefd</li></ul>
Identificatiemethode	Een monstername door de asbestdeskundige met laboanalyse door een asbestlabo.
Destructieve handeling voor identificatie	Nee
Opmerking	De hoeveelheid is een zo nauwkeurig mogelijke opmeting. Hieraan kunnen evenwel geen rechten worden ontleend.

- Eenvoudige handelingen: mag via doe-het-zelf of door werknemer(s) met opleidingsattest eenvoudige handelingen  
Deze toepassing kan door een aannemer die over een opleidingsattest eenvoudige handelingen beschikt of door een particulier (doe-het-zelf), verwijderd worden indien er geen verhoogd risico op vrijgave van asbestvezels ontstaat en de toepassing voorafgaand wordt gefixeerd/bevochtigd; de individuele elementen zonder machinale werktuigen en zonder breken of gooien een voor een losgemaakt worden; en ten slotte in gesloten verpakking weggevoerd worden naar een erkend afvalpunt (recyclagepark).

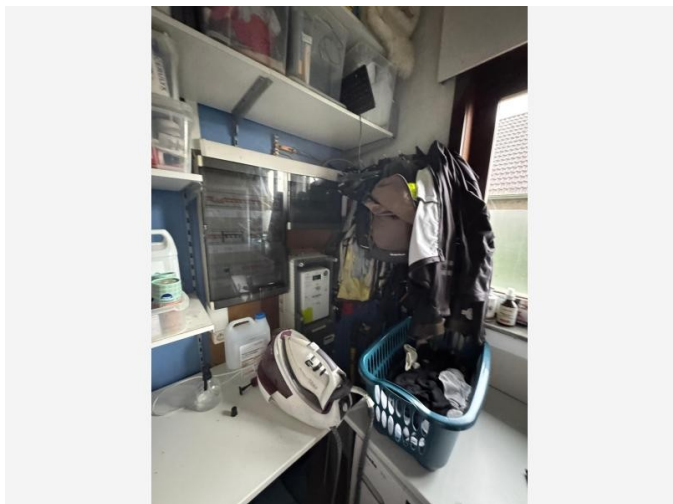
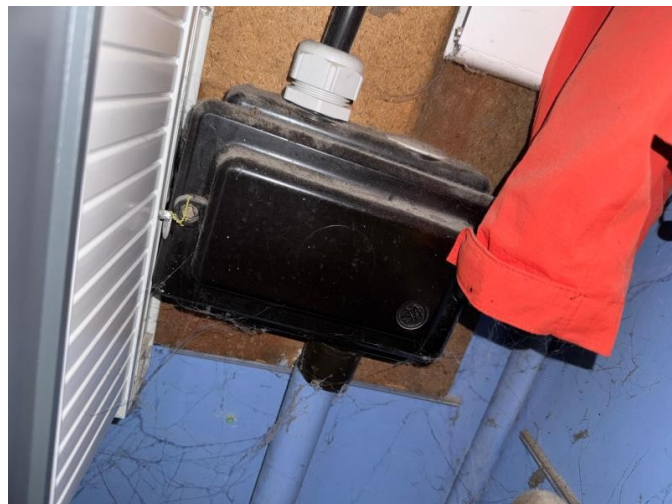
Beschrijving	Bakeliet schakelkast
Omgeving	Binnen
Primaire drager	Communicatie en elektrische infrastructuur en uitrusting
Asbestmateriaal	Plaat, paneel, tablet - Type Bakeliet
Bindmiddel van asbestmateriaal	Kunststof of -hars
Gebondenheid op basis van bindmiddel	Hecht
Hoeveelheid (oppervlakte - dikte - aantal)	• 0,10 m <sup>2</sup> - 1,00 cm - 1 stuk
Totaal volume	0,001 m <sup>3</sup>
Eenvoudig bereikbaar	Ja
Bevestigingswijze	• Geschroefd
Identificatiemethode	De asbestdeskundige beoordeelt het materiaal als asbestverdacht en dus asbesthoudend, en dit zonder monstername.  Motivatie: De monstername brengt andere schade aan dan schade die inherent is aan de monstername.
Destructieve handeling voor identificatie	Nee
Opmerking	De hoeveelheid is een zo nauwkeurig mogelijke opmeting. Hieraan kunnen evenwel geen rechten worden ontleend.

van asbestvezels ontstaat en de toepassing voorafgaand wordt gefixeerd/bevochtigd; de individuele elementen zonder machinale werktuigen en zonder breken of gooien een voor een losgemaakt worden; en ten slotte in gesloten verpakking weggevoerd worden naar een erkend afvalpunt (recyclagepark).

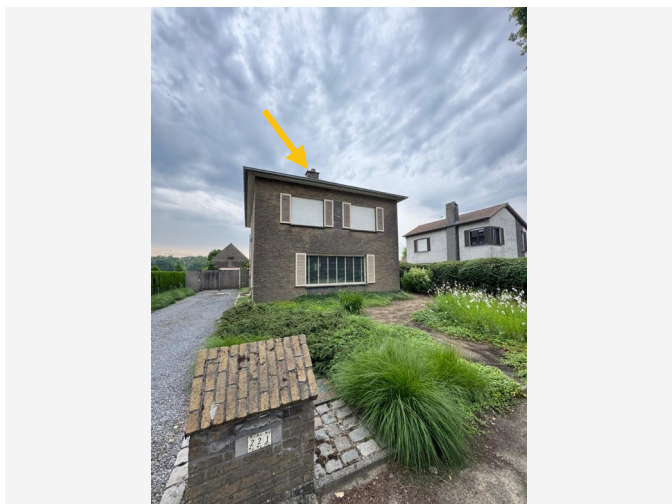
*Situeringfoto*

## Beperkingen

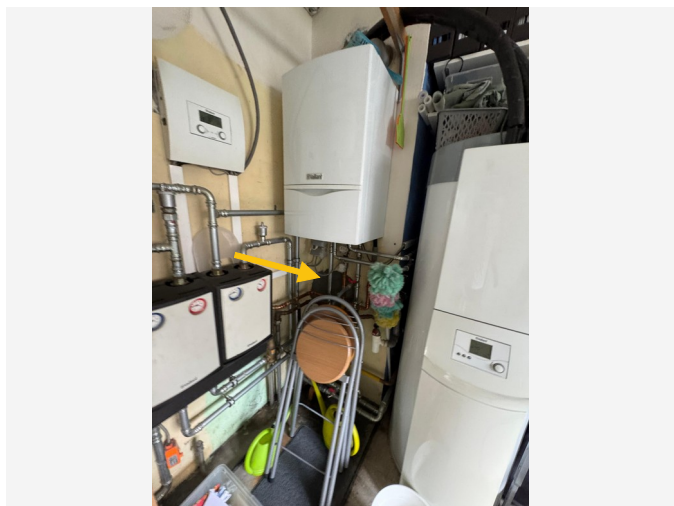
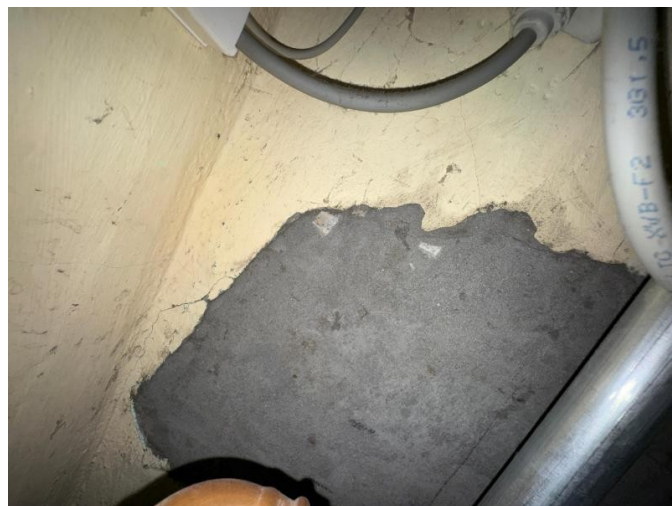
Geen asbest

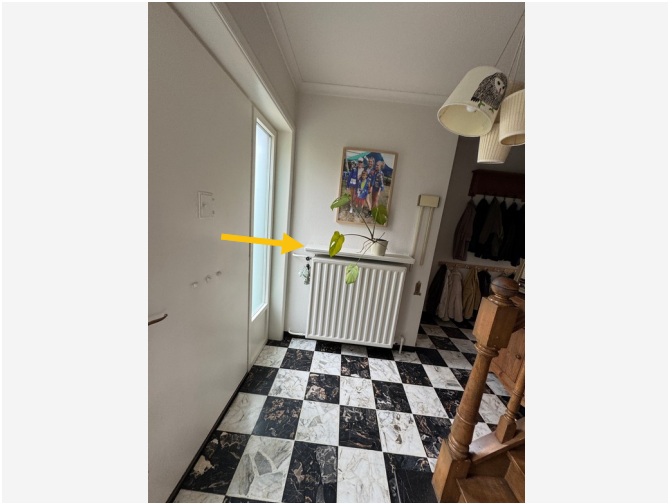
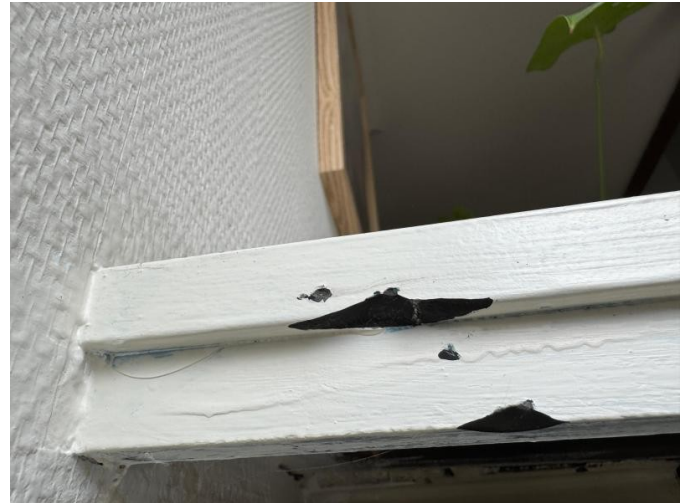
## Fiche 10: Vensterbank type massal

Geen asbest

<b>Beschrijving</b>	Vensterbank type massal
<b>Omgeving</b>	Binnen
<b>Primaire drager</b>	Wandopening verticaal (raam, deur, ...)
<b>Bindmiddel van materiaal</b>	Cement
<b>Gebondenheid op basis van bindmiddel</b>	Hecht
<b>Hoeveelheid (oppervlakte - dikte - aantal)</b>	<ul style="list-style-type: none"><li>• 0,20 m<sup>2</sup> - 2,00 cm - 1 stuk</li></ul>
<b>Totaal volume</b>	0,004 m <sup>3</sup>
<b>Identificatiemethode</b>	Een monstername door de asbestdeskundige met laboanalyse door een asbestlabo.
<b>Destructieve handeling voor identificatie</b>	Nee
<b>Opmerking</b>	De hoeveelheid is een zo nauwkeurig mogelijke opmeting. Hieraan kunnen evenwel geen rechten worden ontleend.

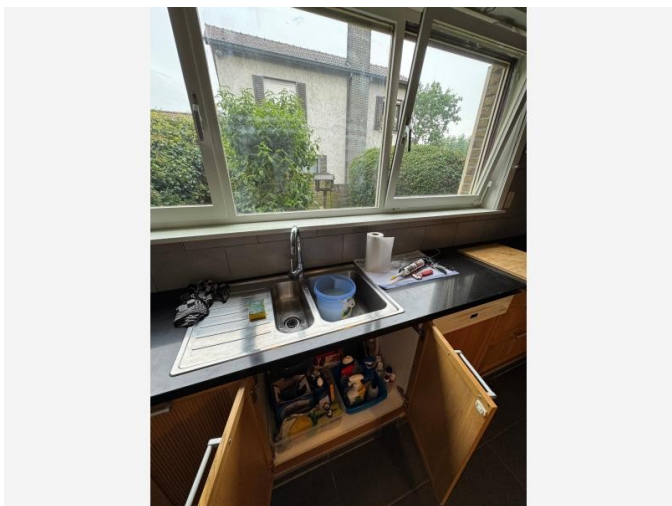
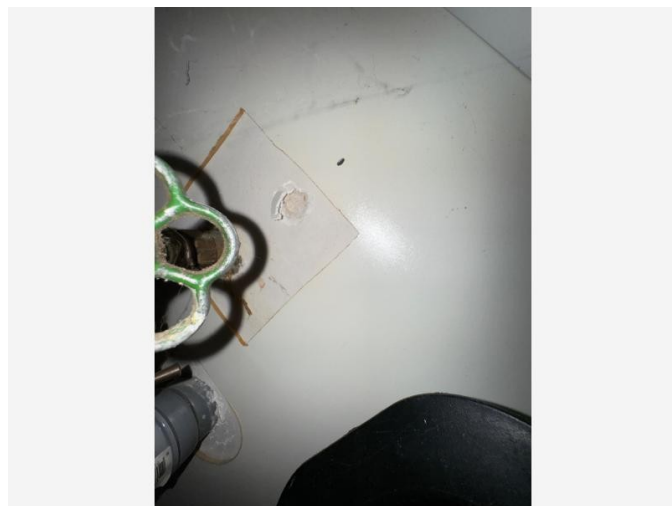
<b>Beschrijving</b>	Pleisterwerk wanden
<b>Omgeving</b>	Binnen
<b>Primaire drager</b>	Binnenwand
<b>Bindmiddel van materiaal</b>	Gips - kalk
<b>Gebondenheid op basis van bindmiddel</b>	Niet-hechtgebonden
<b>Hoeveelheid (oppervlakte - dikte - aantal)</b>	• 200,00 m <sup>2</sup> - 1,00 cm - 1 stuk
<b>Totaal volume</b>	2,00 m <sup>3</sup>
<b>Identificatiemethode</b>	Een monstername door de asbestdeskundige met laboanalyse door een asbestlabo.
<b>Destructieve handeling voor identificatie</b>	Nee
<b>Opmerking</b>	<p>De hoeveelheid is een zo nauwkeurig mogelijke opmeting. Hieraan kunnen evenwel geen rechten worden ontleend.</p> <p>Staalname uitgevoerd in droge en natte ruimtes, traphal en stooklokaal.</p>

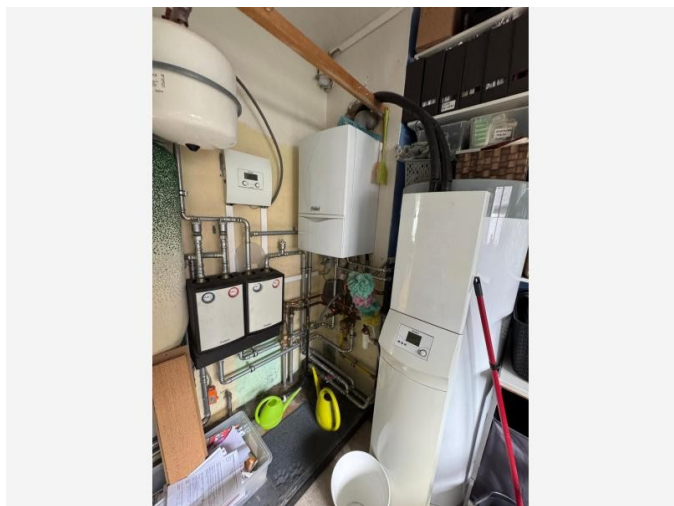
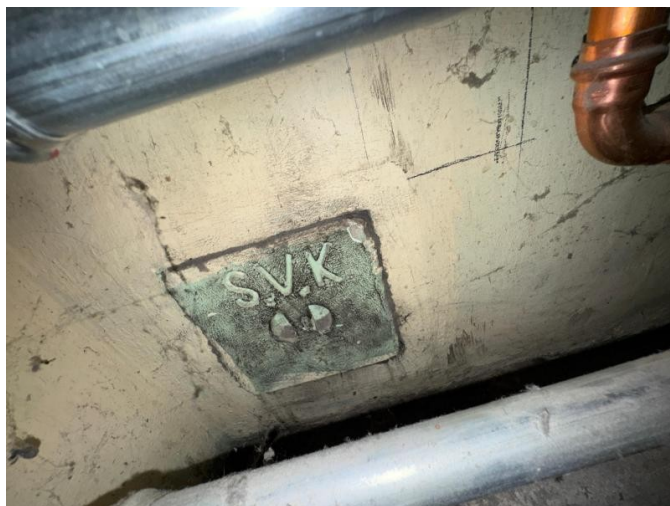
<b>Beschrijving</b>	Roetluik
<b>Omgeving</b>	Binnen
<b>Primaire drager</b>	HVAC infrastructuur en uitrusting
<b>Bindmiddel van materiaal</b>	Cement
<b>Gebondenheid op basis van bindmiddel</b>	Hecht
<b>Hoeveelheid (oppervlakte - dikte - aantal)</b>	• 0,20 m <sup>2</sup> - 1,00 cm - 1 stuk
<b>Totaal volume</b>	0,002 m <sup>3</sup>
<b>Identificatiemethode</b>	Een monstername door de asbestdeskundige met laboanalyse door een asbestlabo.
<b>Destructieve handeling voor identificatie</b>	Nee
<b>Opmerking</b>	De hoeveelheid is een zo nauwkeurig mogelijke opmeting. Hieraan kunnen evenwel geen rechten worden ontleend.

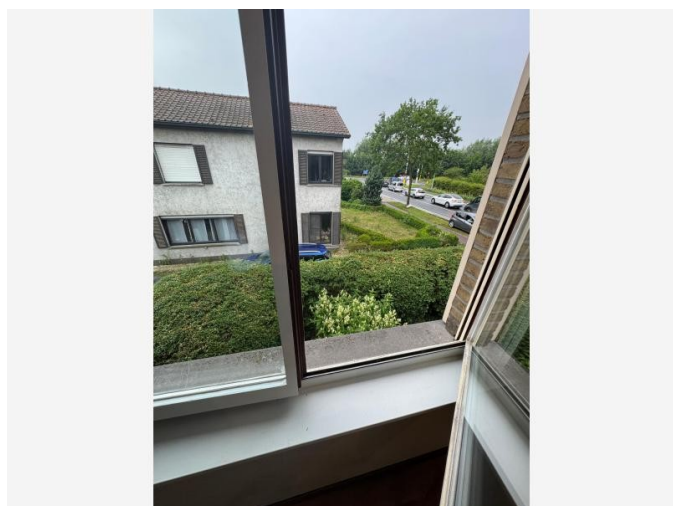
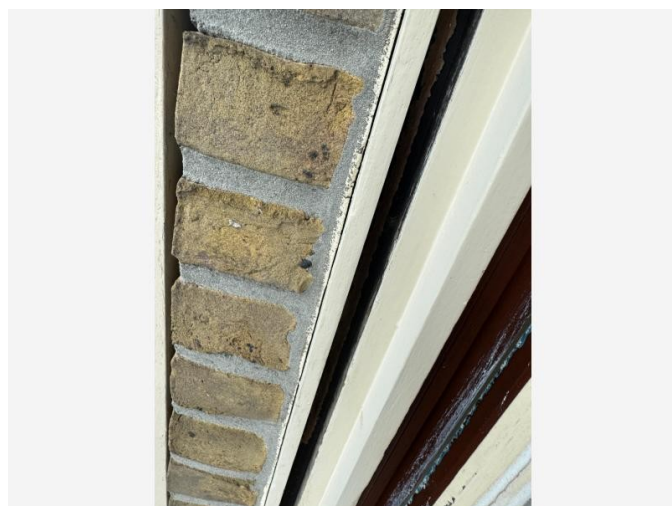
### Fiche 14: Afdichtingsmateriaal niet verdacht - alle wandopeningen

Beschrijving	Notitie	Terug te vinden op plannen
Fiche 14: Afdichtingsmateriaal niet verdacht - alle wandopeningen	Er is geen asbestverdachte mastiek aanwezig.	-
Fiche 15: Onderdak tuinhuis (niet verdacht)	Het onderdak is niet verdacht en bestaat niet uit een cementvezelplaat.	-
Fiche 16: CV-ketel niet verdacht	De CV-ketel is niet verdacht.	-

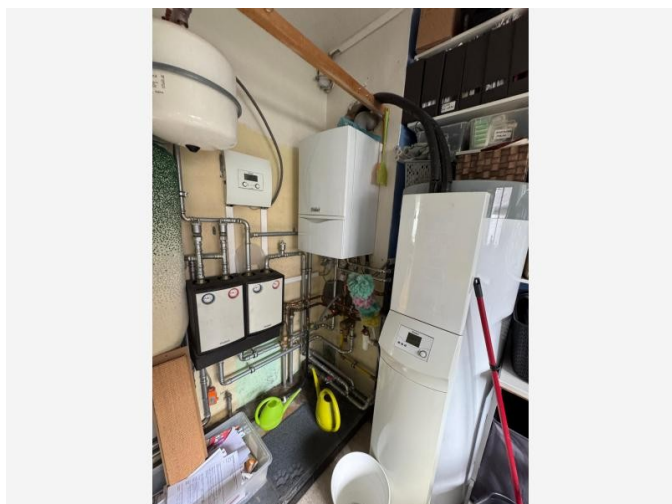
### Fiche 17: Leidingisolatie (niet aanwezig)

Beschrijving	Notitie	Terug te vinden op plannen
Fiche 17: Leidingisolatie (niet aanwezig)	Er is geen asbestverdachte leidingisolatie aanwezig.	-
Fiche 18: Liftinfrastructuur (niet aanwezig)	Er is geen liftinfrastructuur aanwezig op de inspectielocatie.	-
Fiche 19: Onderdak (niet aanwezig)	Op foto's van 2015 is geen onderdak te zien.	-
