# Asbestinventarisatetest

Kerkstraat 28, 9070 Destelbergen

Attestnummer : 20260330-000213.000

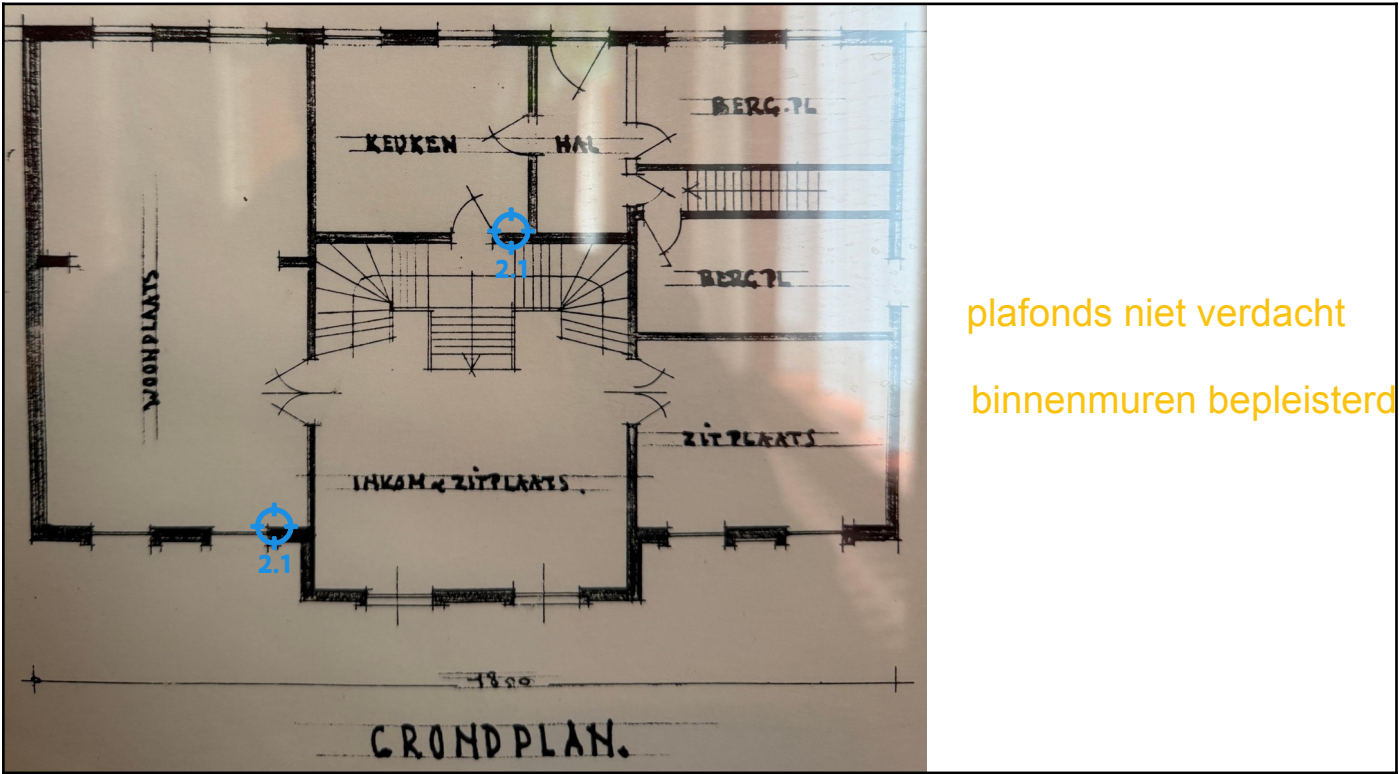
# Plan 1.1: Gelijkvloers

plafonds niet verdacht  
binnenmuren bepleisterd

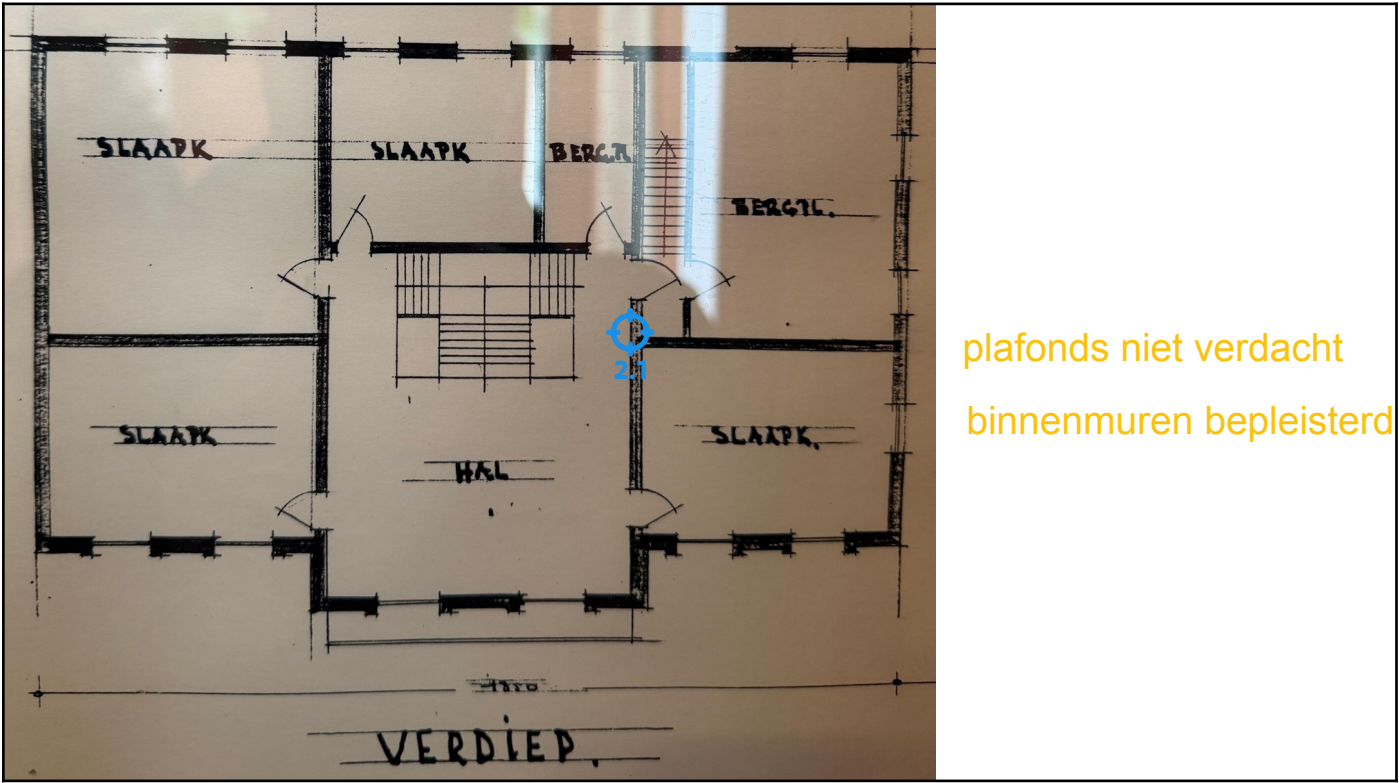
# Plan 1.2: Verdiep

plafonds niet verdacht  
binnenmuren bepleisterd

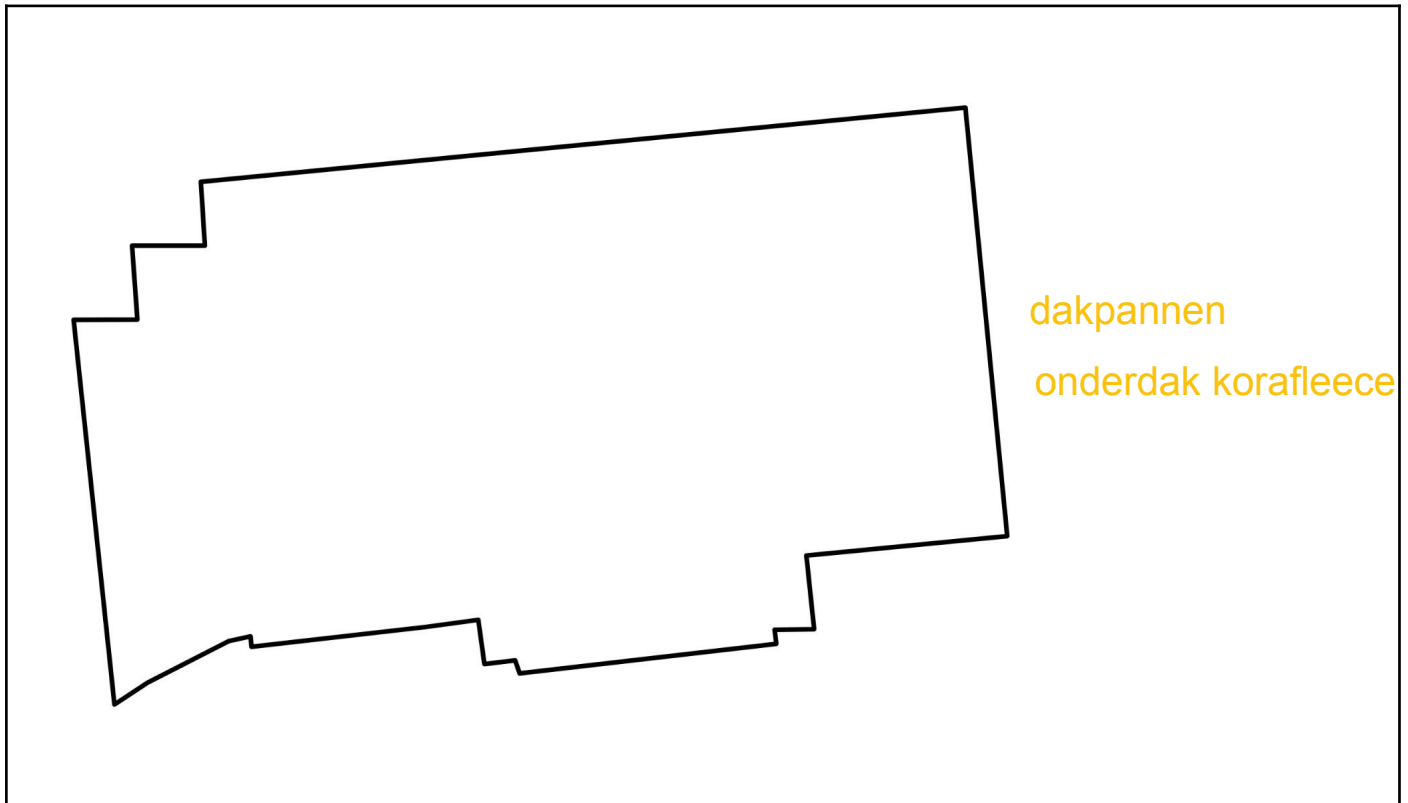
## Plan 1.3: Woning plan bovenaanzicht

| Beschrijving | Type | Actie |
|---|---|---|
| 3. Dakbedekking | Overige ruimte of materiaal | - |
| 4. Materialen onder de dakbedekking (onderdak, â ¢ ¢ ) | Overige ruimte of materiaal | - |

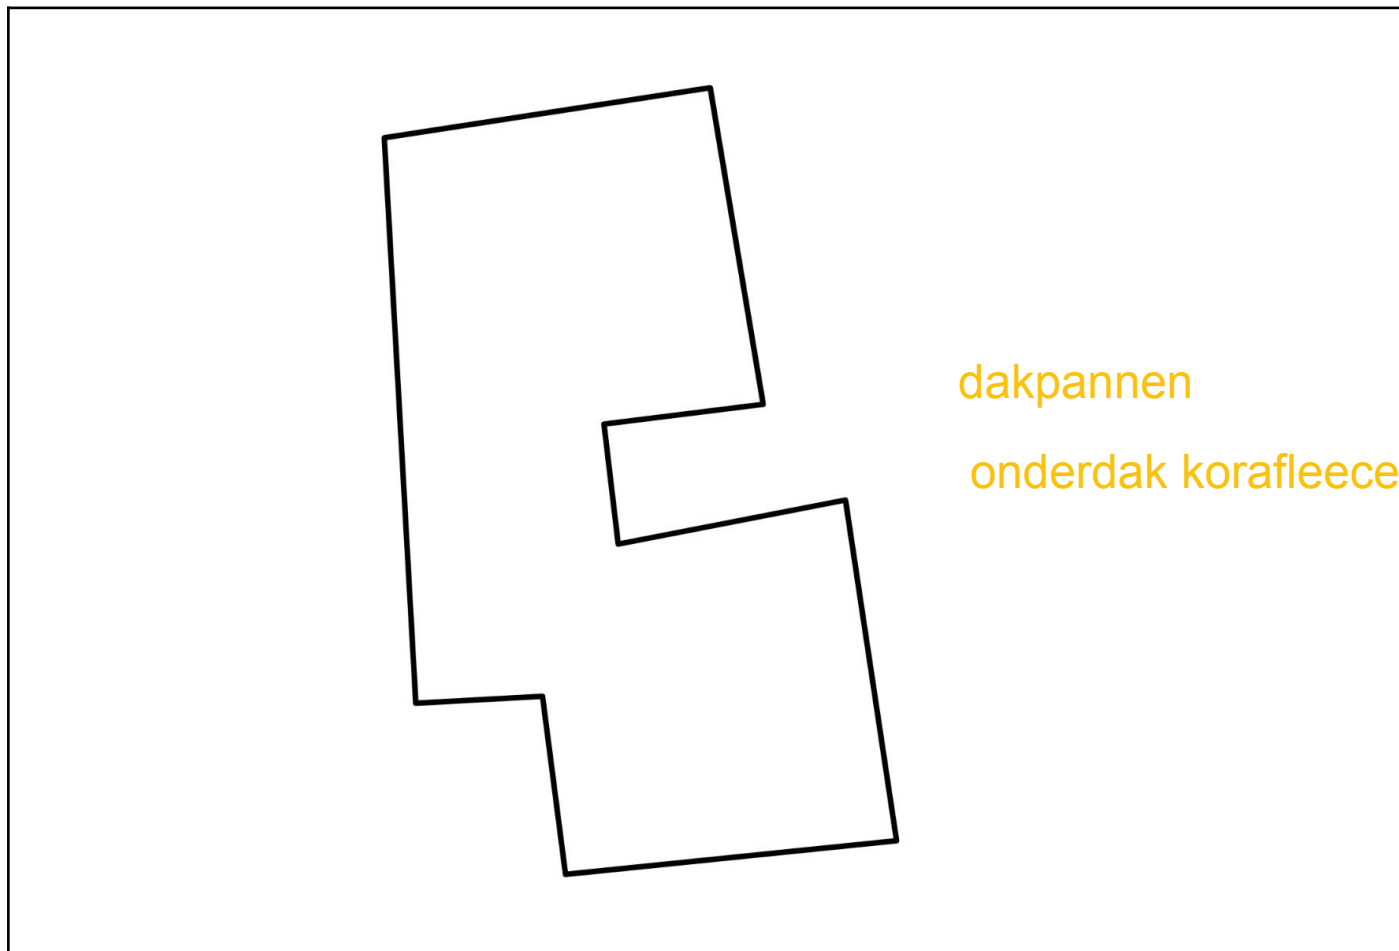
## Plan 2.1: Garage+tuinhuis plan

| Beschrijving | Type | Actie |
|---|---|---|
| 3. Dakbedekking | Overige ruimte of materiaal | - |
| 4. Materialen onder de dakbedekking (onderdak, â ¢ ¢ ) | Overige ruimte of materiaal | - |

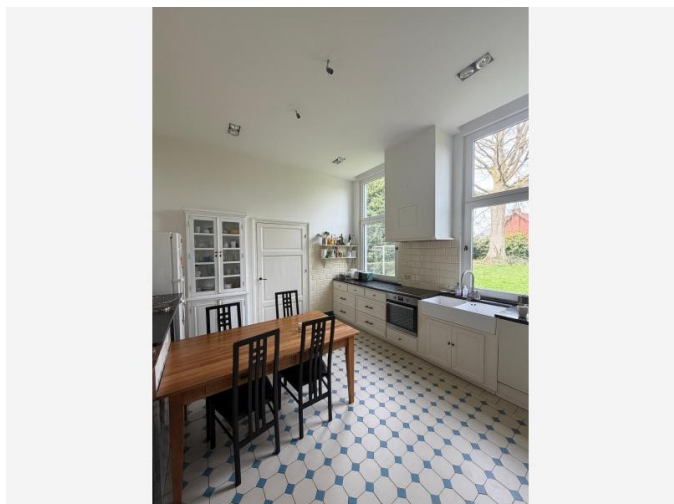
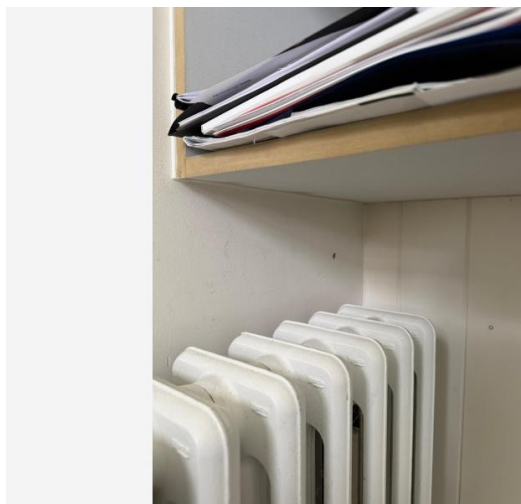
## Fiche 2: Pleisterwerk wanden

### Conclusie

Geen asbest

| # | Type | Referentie | Resultaat |
|---|---|---|---|
| 2.1 | Mengmonster | SN01 | Geen asbest |

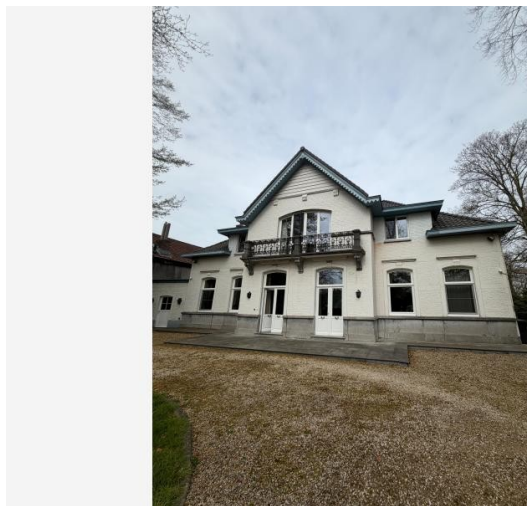
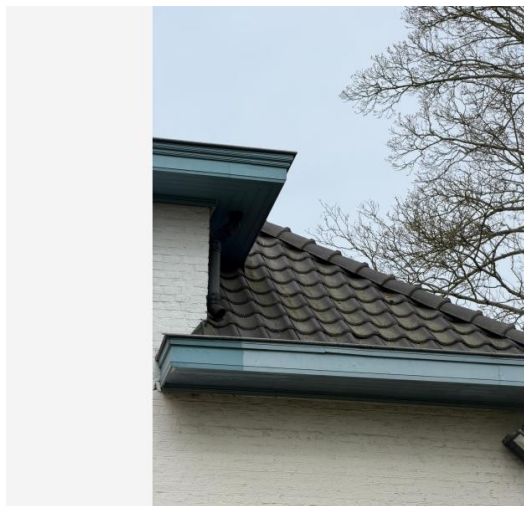
### Fiche 3: Dakbedekking

| Beschrijving | Notitie | Terug te vinden op plannen |
|---|---|---|
| Fiche 3: Dakbedekking | Bestaat uit pannen, niet verdacht | Plan 1.3: Woning plan bovenaanzicht<br>Plan 2.1: Garage+tuinhuis plan |

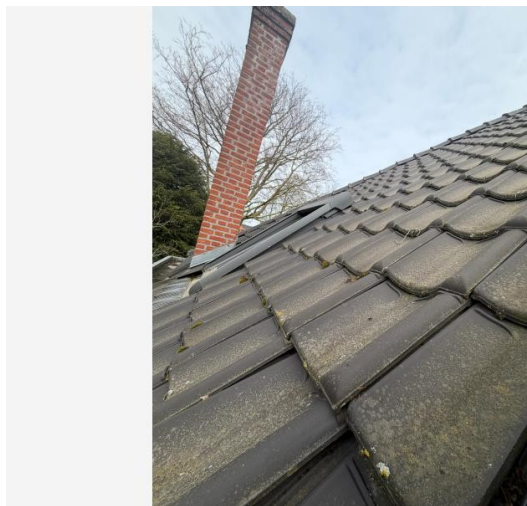
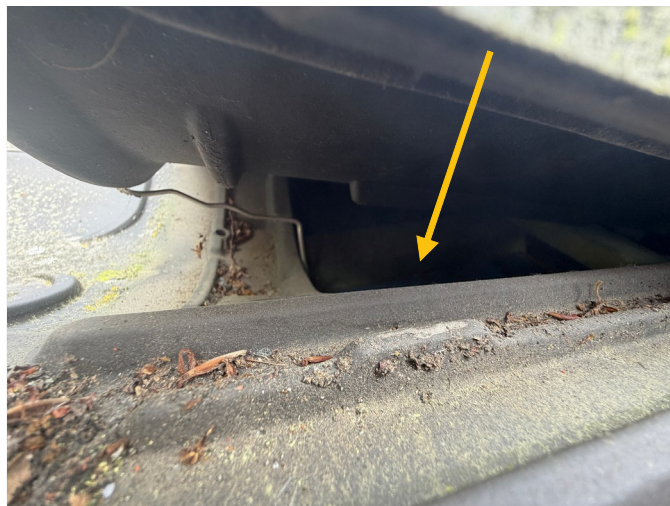
### Fiche 4: Materialen onder de dakbedekking (onderdak, â € º !)

| Beschrijving | Notitie | Terug te vinden op plannen |
|---|---|---|
| Fiche 4: Materialen onder de dakbedekking (onderdak, â € º !) | Bestaat uit korafleece, niet verdacht | Plan 1.3: Woning plan bovenaanzicht<br>Plan 2.1: Garage+tuinhuis plan |
