# Asbestinventarisatattest

Jules Daemsstraat 39, 9800 Deinze

Attestnummer : 20260608-000440.000

Uitgegeven op : 08.06.2026

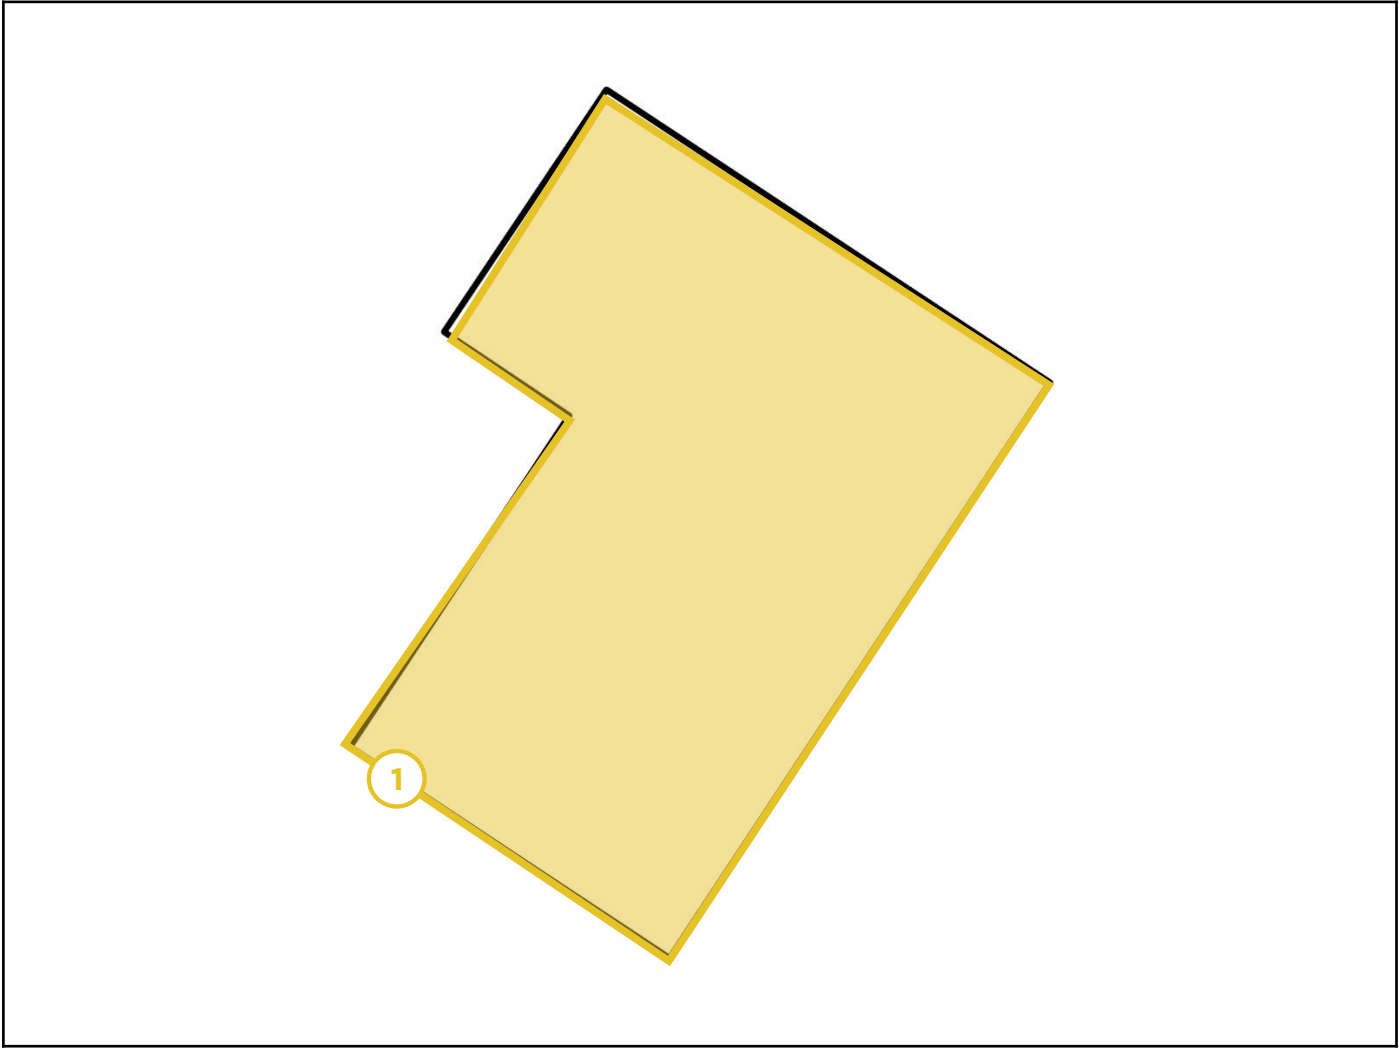
# Plan 1.2: Hoofdgebouw

| Beschrijving | Type | Actie |
|---|---|---|
| 1. Onderdak (hoofdgebouw/onderdakplaat type menuiserie) | Asbestmateriaal | Zorgvuldig beheren |

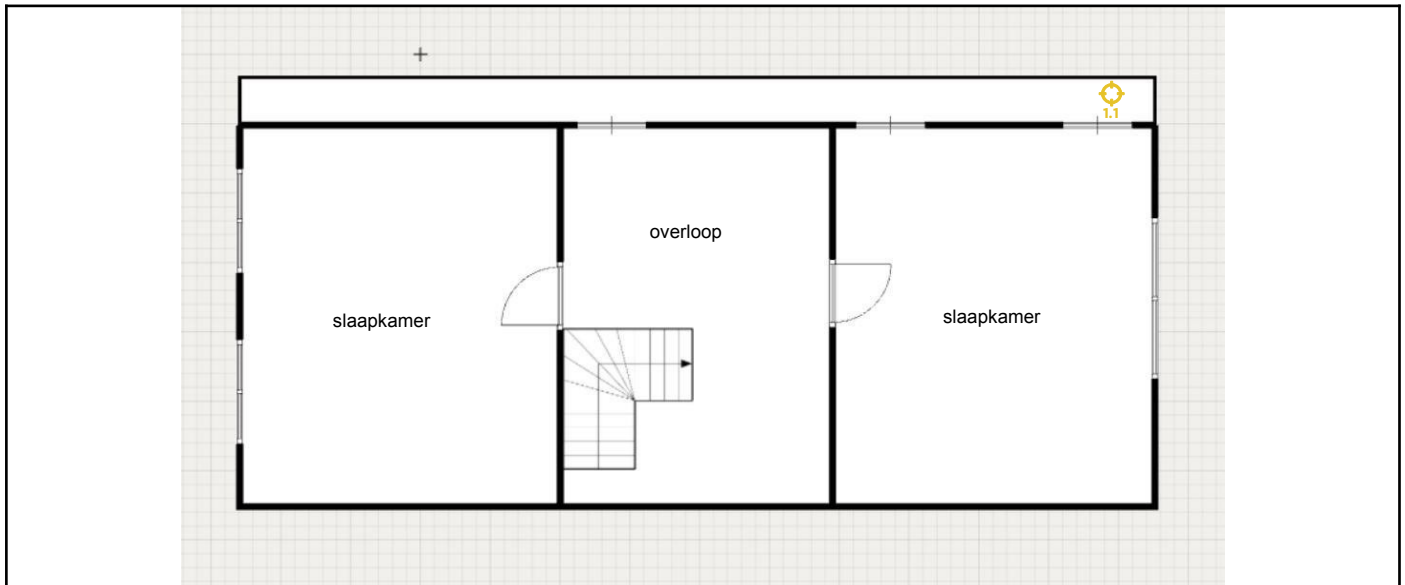
## Plan 1.6: Verdieping +1

| Beschrijving | Type | Actie |
|---|---|---|
| 1. Onderdak (hoofdgebouw/onderdakplaat type menuiserie) | Asbestmateriaal | Zorgvuldig beheren |
| 1.1 Code: AHST3 | Puntmonster | - |

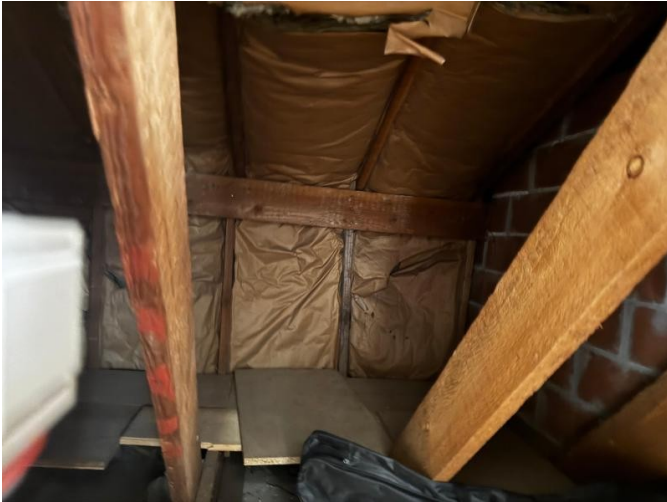
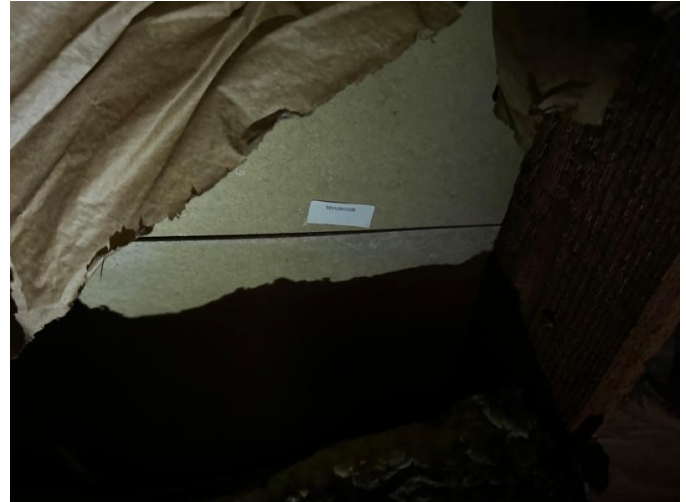
# Fiche 1: Onderdak (hoofdgebouw/onderdakplaat type menuiserie)

Asbestmateriaal

Het asbestmateriaal valt onder de mijlpaal van 2040.

| Eindbeoordeling materiaalrisico | Laag materiaalrisico en/of verlaagde kans op vezelvrijgave |
| Opmerking | <p>Er is een afwerking in stootvaste materialen - het onderdak is interieur enkel waarneembaar via twee afsluitbare toegangsluiken/deuren te slaapkamer rechts - een gelijkaardig toegangsluik/deur te overloop is dichtgenageld.</p> <p>Alsdusdanig is een onderdak waarneembaar bestaande uit plaat type menuiserie . Door de aanwezigheid van afwerkingsmaterialen en isolatie (interieur) en dakpannen (exterieur) is het binnen huidig niet-destructief onderzoek niet mogelijk het volledige onderdak waar te nemen en mogelijke aanwezigheid van andere materialen uit te sluiten. De waarneembare onderdakplaten vertonen visueel geen verschillen in type of kleur - gelet op deze homogeniteit wordt het conform het OVAM inspectieprotocol genomen puntstaal als representatief beschouwd voor het volledige onderdak.</p> |

| Gebondenheid | Categorie 1: hechtgebonden in oorsprong |
| Asbestsoort (vezeltype) | Alleen chrysotiel aanwezig |
| Asbestconcentratie | Laag (< 50%) |
| Afschermingsgraad van het gehele materiaal | Geheel of deels vrij aan de binnenlucht, maar geen contact met binnenluchtstromen |
| Toestand van het materiaal | Licht beschadigd, licht verweerd. Intacte calciumsilicaatplaat of materiaal met categorie 3-gebondenheid |

| # | Type | Referentie | Resultaat |
|---|---|---|---|
| 1.1 | Puntmonster | AHST3 | Chrysotiel |

Zorgvuldig beheren

- Zorg voor een veilig beheer en verwijder dit asbestmateriaal wanneer het bij werken eenvoudig bereikbaar wordt. Controleer de toestand jaarlijks op wijzigingen.

- Eenvoudige handelingen: mag via doe-het-zelf of door werknemer(s) met opleidingsattest eenvoudige handelingen  
<https://ovam.vlaanderen.be/wie-mag-wat-verwijderen>

Alle voorzorgsmaatregelen opgenomen in deze wetgevingen dienen strikt nageleefd te worden zodat in alle gevallen de concentratie van 0,01 vezels per cm<sup>3</sup> lucht (grenswaarde) niet wordt overschreden. Als geheel verwijderen. Van bovenaf verwijderen. De toestand van de asbesttoepassing dient ongewijzigd te blijven bij/na verwijdering nl. niet beschadigen, gooien, breken, slijpen, kappen, ea. De toepassing moet men voor verwijdering steeds fixeren of bevochtigen. De toepassing niet breken en stofvorming vermijden.

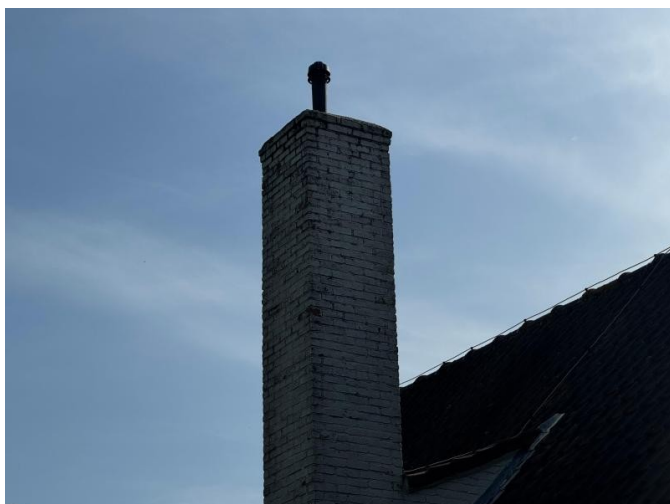
## Fiche 2: Binnenkant/binnenafwerking schoorsteen (hoofdgebouw)

Beperking

**Reden:** Het te onderzoeken materiaal situeert zich hoger dan 3,50 m te rekenen vanaf een veilige ondergrond

**Uitleg van de asbestdeskundige:** Ter hoogte van de bovenzijde en de binnenzijde van de schoorsteen kunnen niet waarneembare asbesttoepassingen aanwezig zijn (inzonderheid asbesthoudend rookgaskanaal). Er is namelijk geen mogelijkheid om de volledige waarneming uit te voeren (vanop een veilige ondergrond met een maximale hoogte van 3.5 meter zoals opgenomen in de wetgeving).

Indien bij werkzaamheden en/of verwijdering blijkt dat er een rookgaskanaal aanwezig is, dan is het opportuun deze als asbestverdacht te beschouwen en deze te bemonsteren.

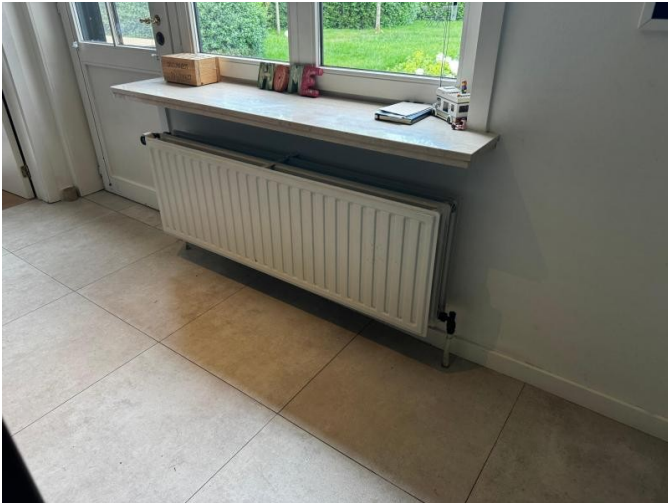
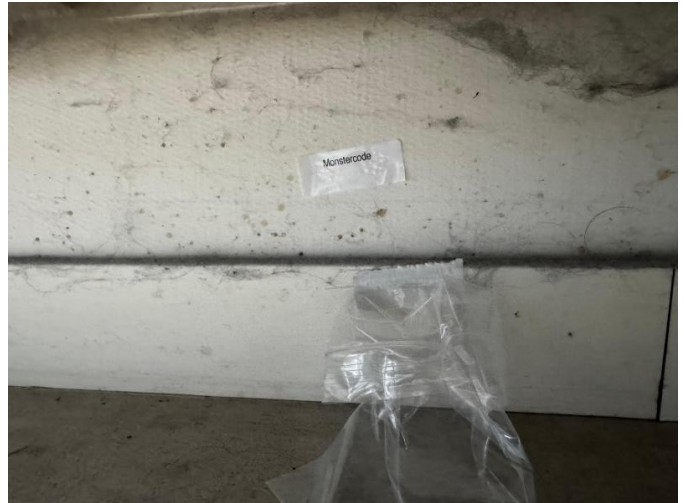
## Fiche 3: Muurpleister (hoofdgebouw)

Geen asbest

| # | Type | Referentie | Resultaat |
|---|---|---|---|
| 3.1 | Mengmonster | AHST1 | Geen asbest |

| Opmerking | <p>Elke in het asbestattest vermelde hoeveelheid - oppervlakte - afmeting - gewicht is een raming. Wij bemonsteren het pleisterwerk tot op de primaire drager ; het bemonsterde pleister resulteert na analyse (labo) als niet asbesthoudend.</p> <p>Individuele ruimte: bemonsterd te berging</p> <p>Natte ruimte: bemonsterd te keuken</p> <p>Trappenhal: bemonsterd</p> <p>Stookruimte: geen pleisterwerk aanwezig</p> <p>De niet met pleister afgewerkte muren zijn afgewerkt met stootvaste materialen inzonderheid hout, tegels, (gips)platen (*) - of zijn niet afgewerkt.</p> <p>(*) waarneembaar asbestverdacht stootvast materiaal wordt indien aanwezig via een aparte fiche in het asbestattest opgenomen</p> <p>(*) onderliggende niet waarneembare materialen maken geen deel uit van huidige niet destructieve asbestinventaris</p> |

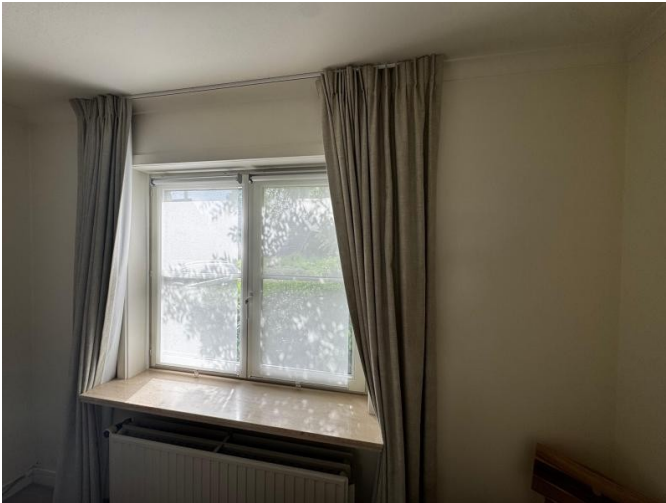
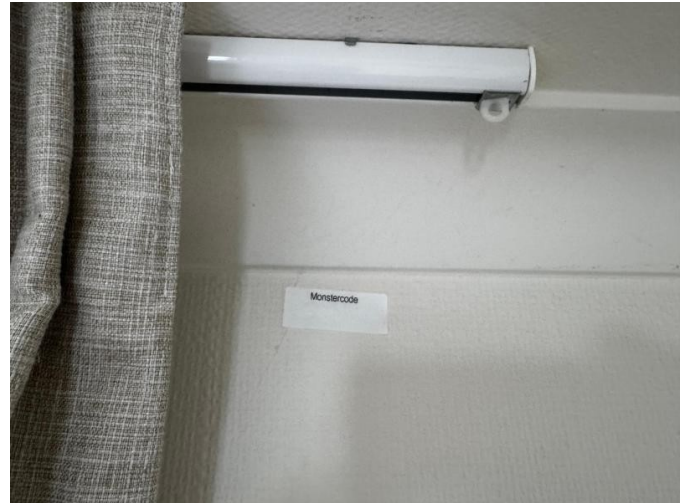
## Fiche 4: Sierlijst (hoofdgebouw)

Geen asbest

| # | Type | Referentie | Resultaat |
|---|---|---|---|
| 4.1 | Puntmonster | AHST4 | Geen asbest |

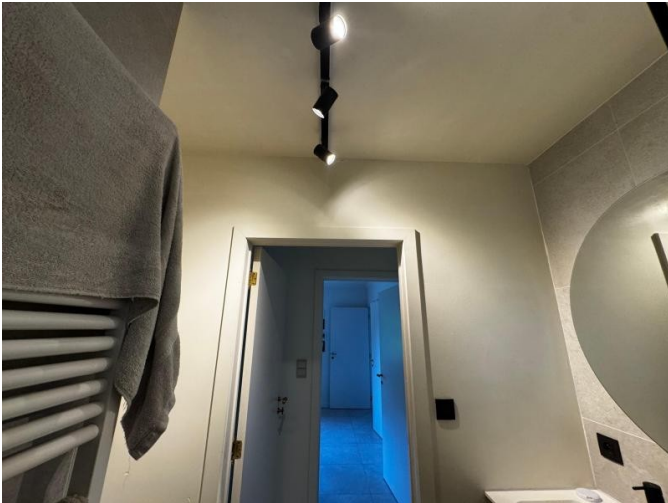
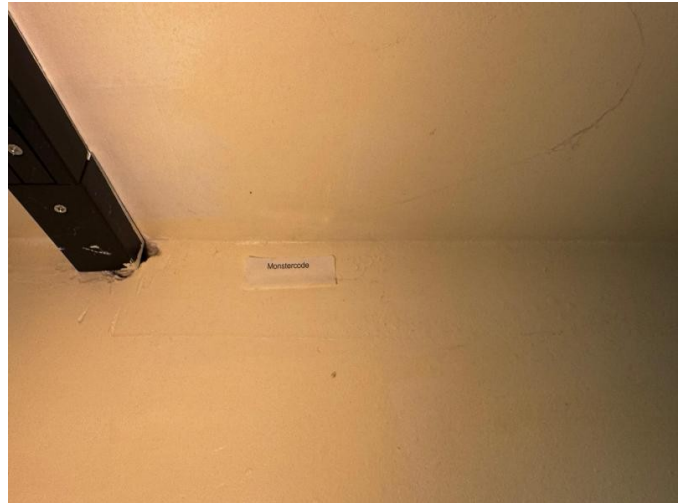
## Fiche 5: Plafondpleister (hoofdgebouw)

Geen asbest

| # | Type | Referentie | Resultaat |
|---|---|---|---|
| 5.1 | Mengmonster | AHST2 | Geen asbest |

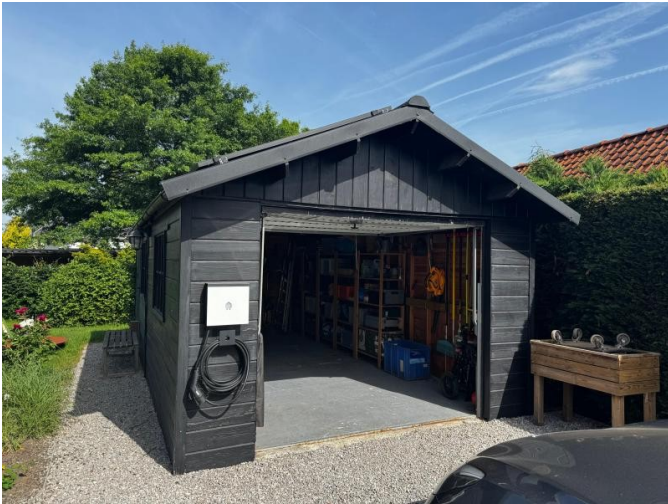
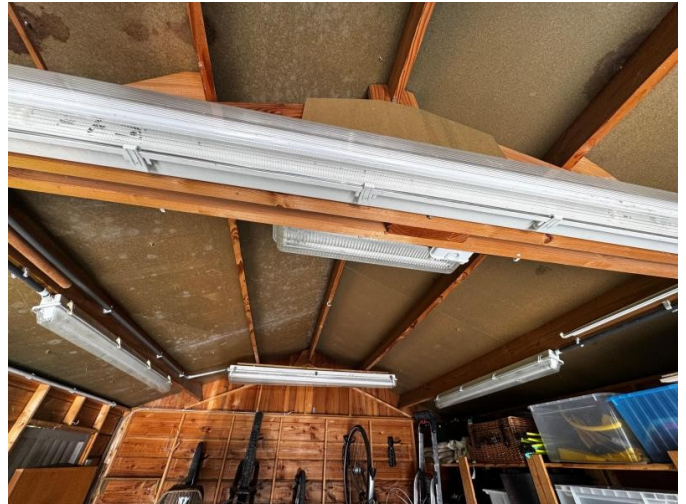
## Fiche 6: Onderdak (tuinhuis/hout)

| Beschrijving | Notitie | Terug te vinden op plannen |
|---|---|---|
| Fiche 6: Onderdak (tuinhuis/hout) | Het waarneembare onderdak betreft houten platen. Het is binnen huidig niet destructief onderzoek niet waarneembaar of er zich tussen de dakbedekking en deze houten platen nog andere materialen bevinden. | Plan 2.2: Garage |

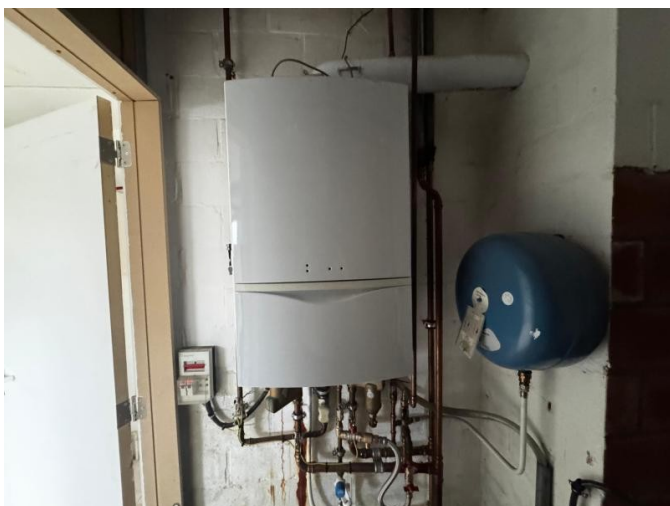
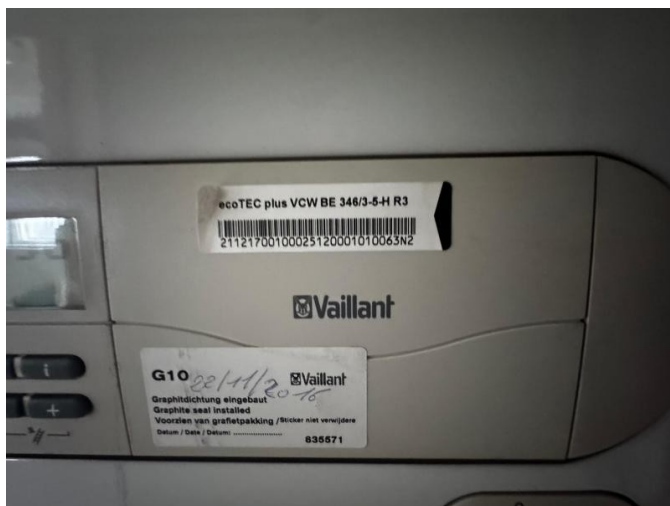
## Fiche 9: Ketel (hoofdgebouw)

| Beschrijving | Notitie | Terug te vinden op plannen |
|---|---|---|
| Fiche 9: Ketel (hoofdgebouw) | Ketel Vaillant ecoTEC plus VCW - productiejaar 2012. Geen waarneembare asbestverdachte componenten. | Plan 1.3: Verdieping 0 |

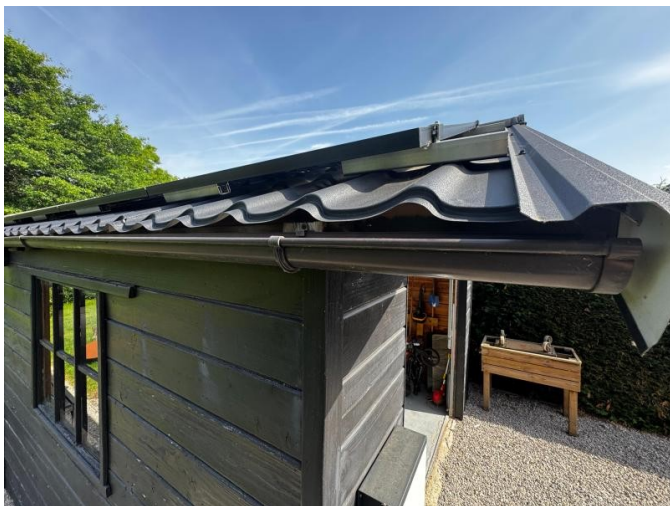
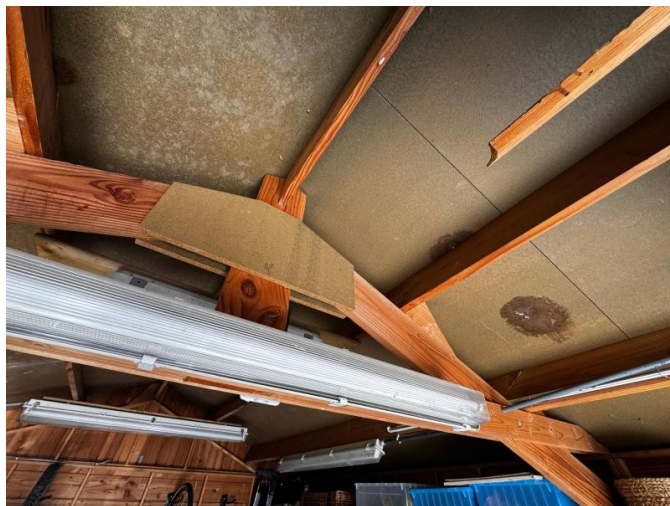
## Fiche 10: Dakbedekking (garage / metalen dakplaten)

| Beschrijving | Notitie | Terug te vinden op plannen |
|---|---|---|
| Fiche 10: Dakbedekking (garage / metalen dakplaten) | <p>De waarneembare dakbedekking van het tuinhuis betreft metalen dakpanelen. Het is binnen huidig niet destructief onderzoek niet mogelijk vast te stellen of er onderliggende asbestverdachte toepassingen aanwezig zijn. Zonnepanelen aanwezig.</p> <p>Metalen dakpanelen worden soms als overzetdak gebruikt. Volgens eigenaar/opdrachtgever is er geen onderliggende oudere dakbedekking aanwezig, dit kon niet geverifieerd worden.</p> | - |
