# Asbestinventarisatetest

Aelmeersstraat 1, 9070 Destelbergen

Attestnummer : 20260713-000425.000

Uitgegeven op : 13.07.2026

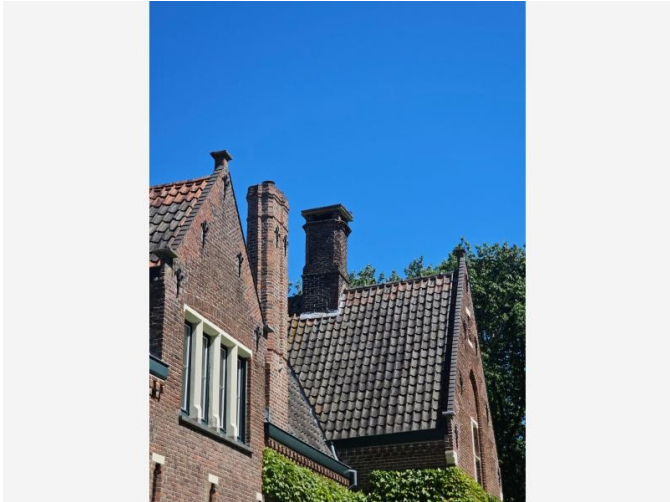
# Fiche 1: Rookgaskanalen niet bereikbaar voor onderzoek

*Situeringsfoto*

**Reden:** Het te onderzoeken materiaal situeert zich hoger dan 3,50 m te rekenen vanaf een veilige ondergrond

**Uitleg van de asbestdeskundige:** Het te onderzoeken materiaal bevindt zich hoger dan 3.5m.

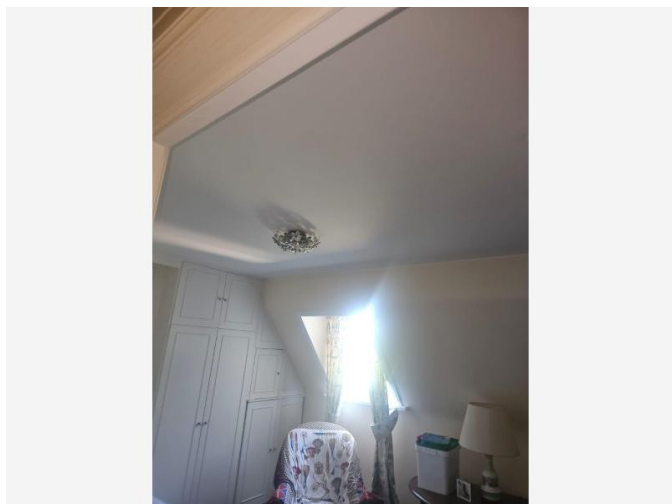
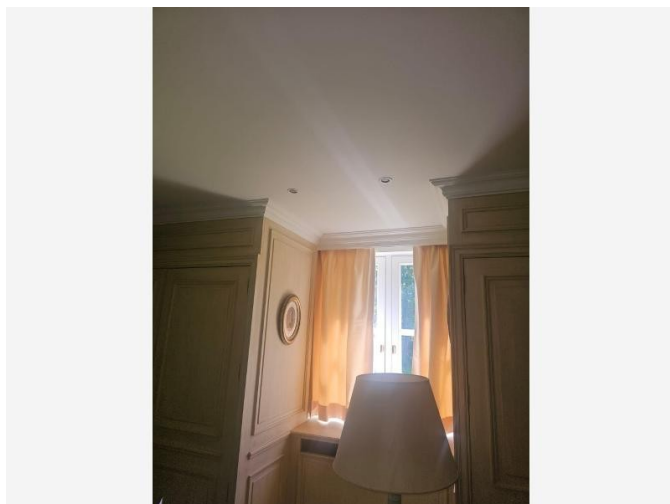
### Informatie over een niet-asbestverdacht materiaal

| Basis voor advies | De asbestdeskundige beoordeelt het materiaal als niet-asbestverdacht. |

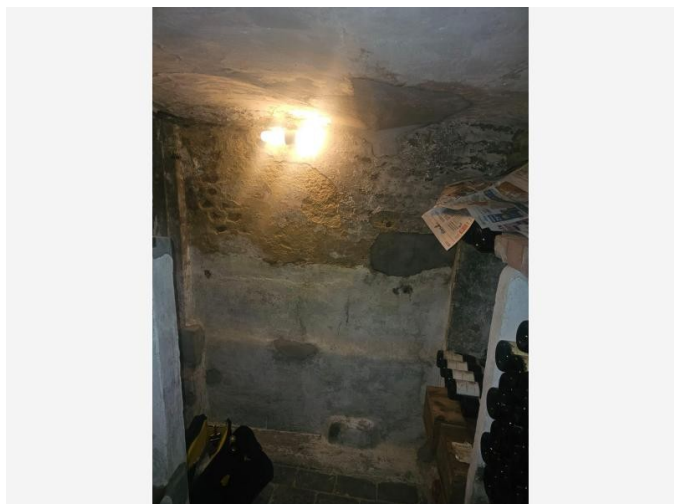
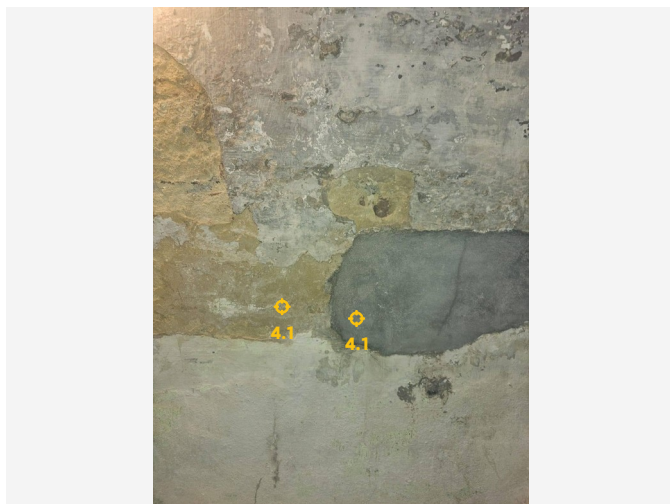
Geen asbest

| # | Type | Referentie | Resultaat |
|---|---|---|---|
| 4.1 | Mengmonster | MM05 | Geen asbest |

| Beschrijving | Hoofdgebouw: Cementering/pleister kelder |

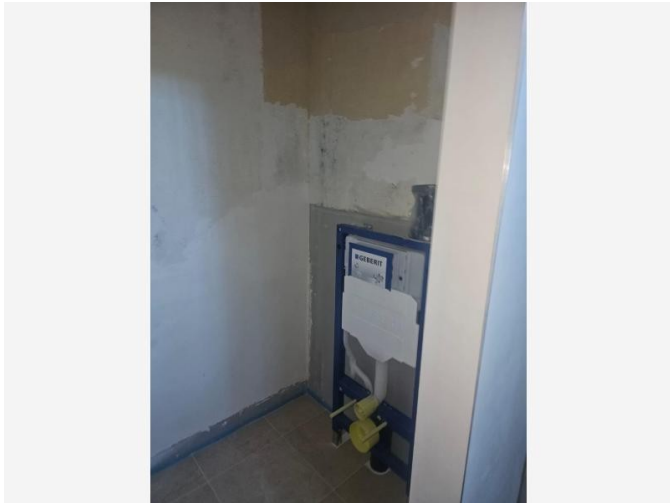
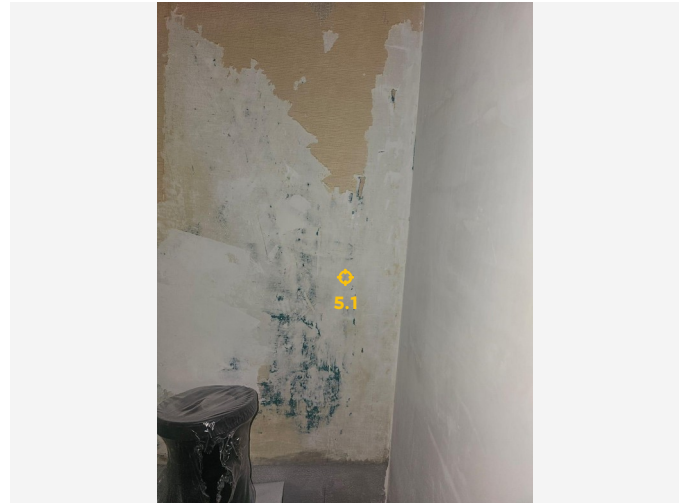
Geen asbest

| # | Type | Referentie | Resultaat |
|---|---|---|---|
| 5.1 | Mengmonster | MM07 | Geen asbest |

| Beschrijving | Hoofdgebouw: Pleisterwerk muren |
| Opmerking | Betreft pleisterwerk op alle wanden aanwezig in de woning. |

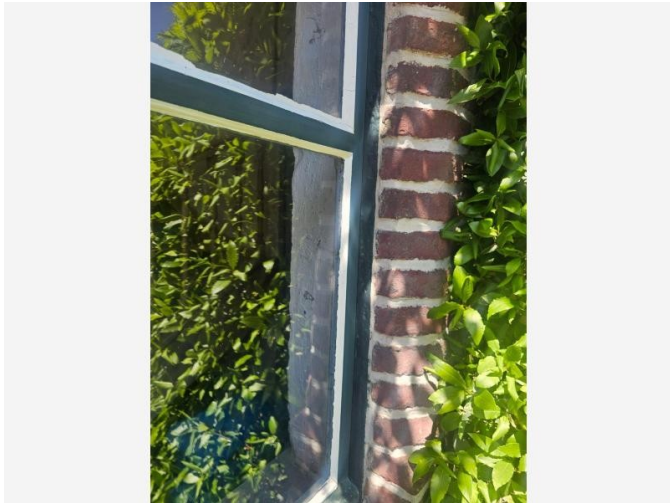
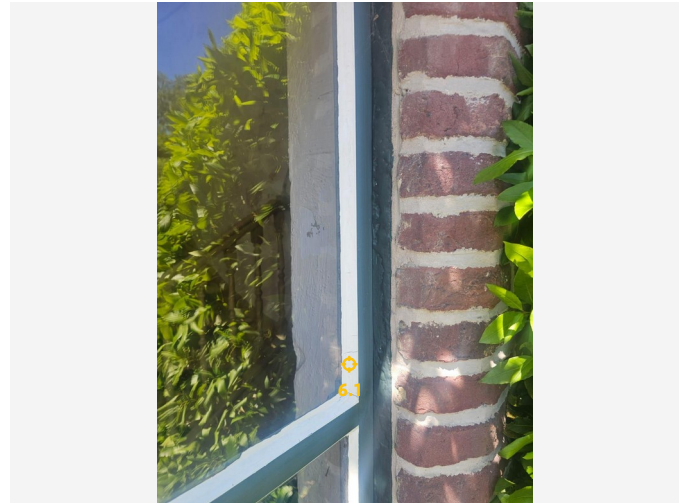
## Fiche 6: Bijbouw: Mastiek: schrijnwerk-glas

Geen asbest

| # | Type | Referentie | Resultaat |
|---|---|---|---|
| 6.1 | Puntmonster | MM03 | Geen asbest |

| Opmerking | Staalname zou tot glasbreuk leiden. |

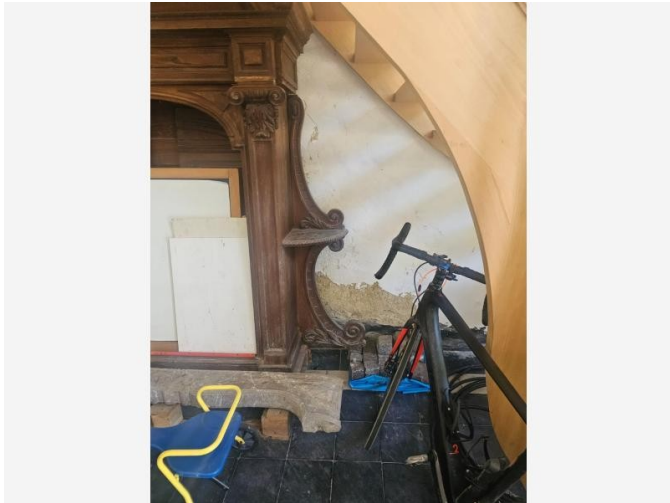
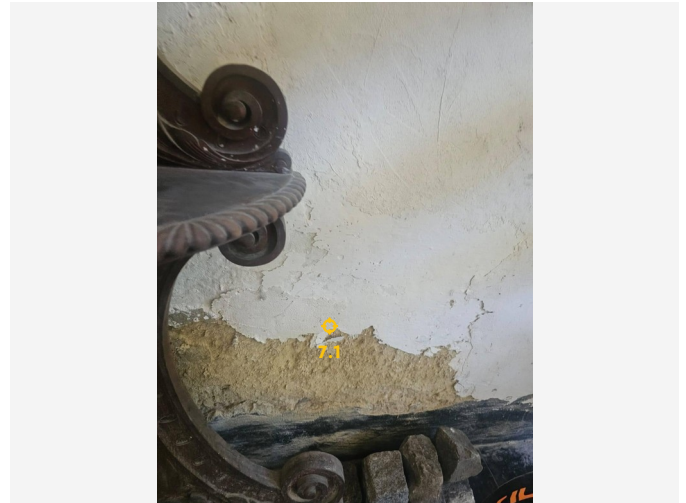
Geen asbest

| # | Type | Referentie | Resultaat |
|---|---|---|---|
| 7.1 | Mengmonster | MM01 | Geen asbest |

| Beschrijving | Bijbouw: Pleisterwerk muren |

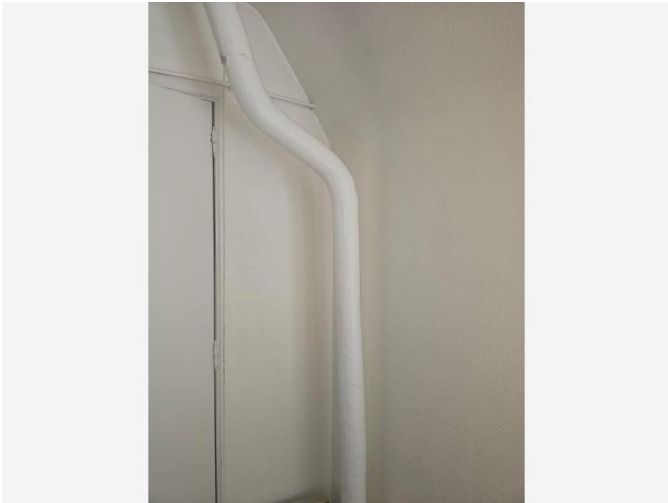
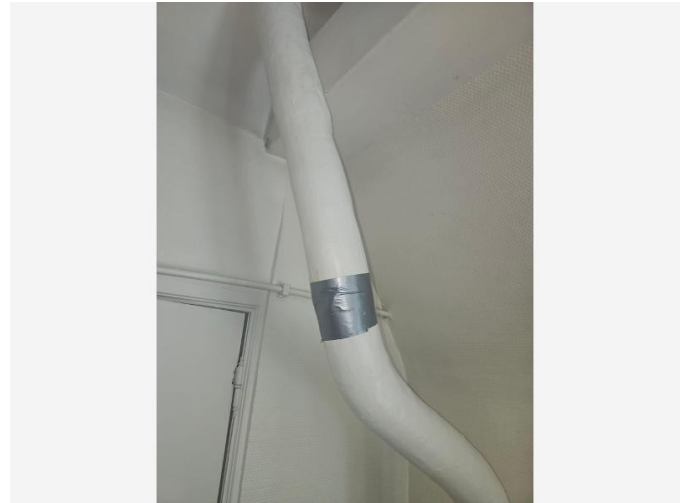
Geen asbest

| # | Type | Referentie | Resultaat |
|---|---|---|---|
| 8.1 | Mengmonster | MM06 | Geen asbest |

| Beschrijving | Hoofdgebouw: Leidingsisolatie kelder |

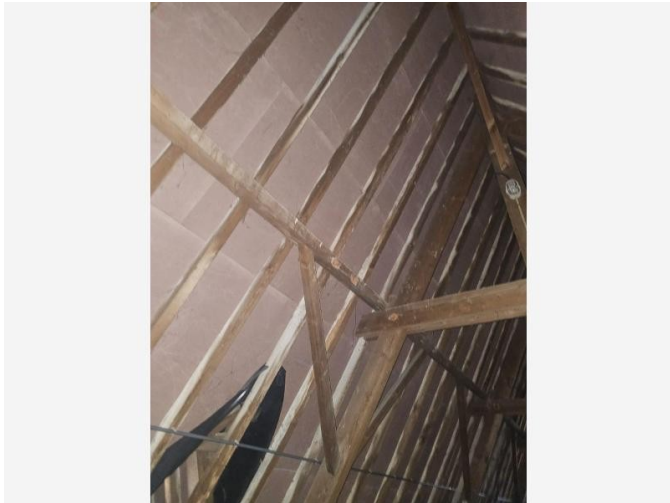
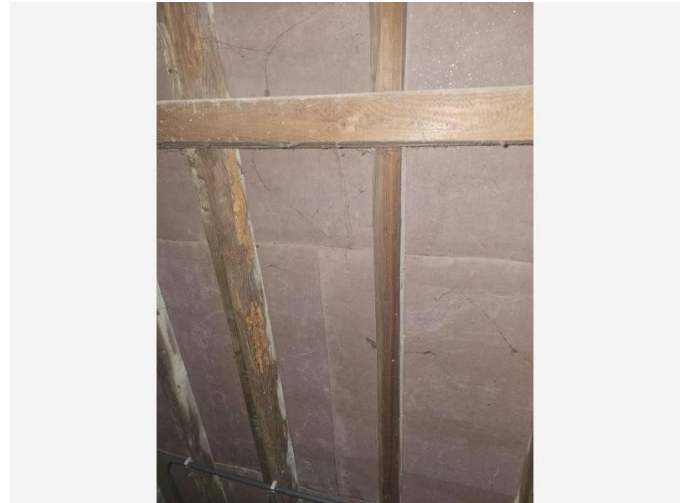
Geen asbest

| # | Type | Referentie | Resultaat |
|---|---|---|---|
| 9.1 | Puntmonster | MM04 | Geen asbest |

| Beschrijving | Bijbouw: Onderdak |

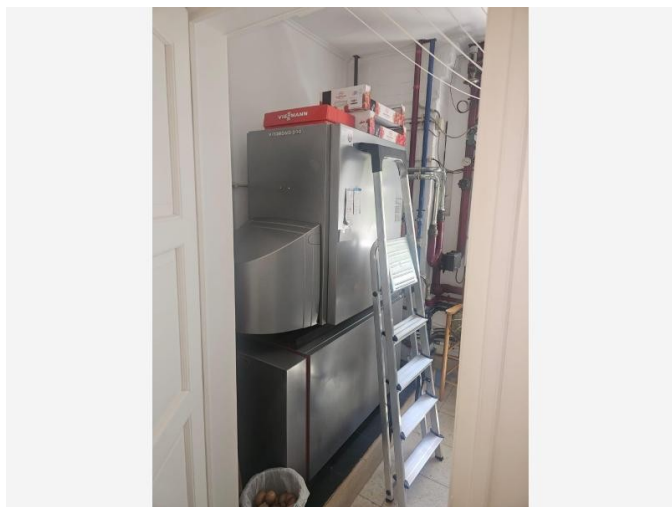
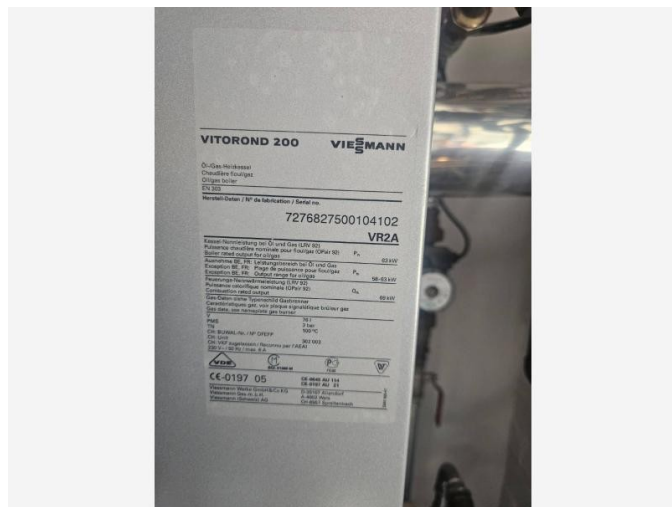
## Fiche 10: CV-brander: Niet asbestverdacht

| Beschrijving | Notitie | Terug te vinden op plannen |
|---|---|---|
| Fiche 10: CV-brander: Niet asbestverdacht | Er is geen CV-brander aanwezig. | - |

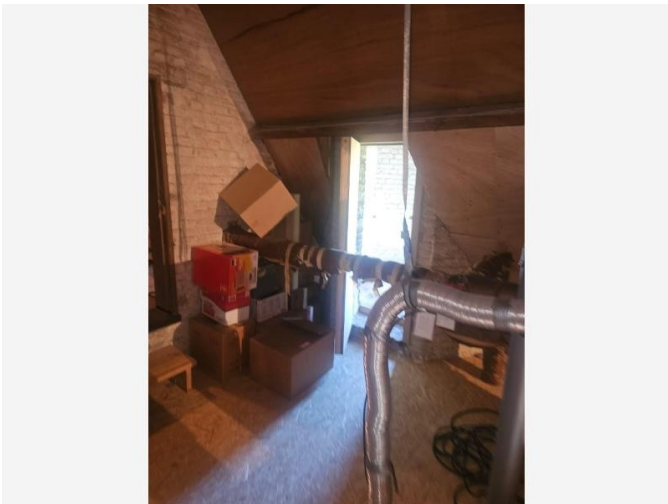
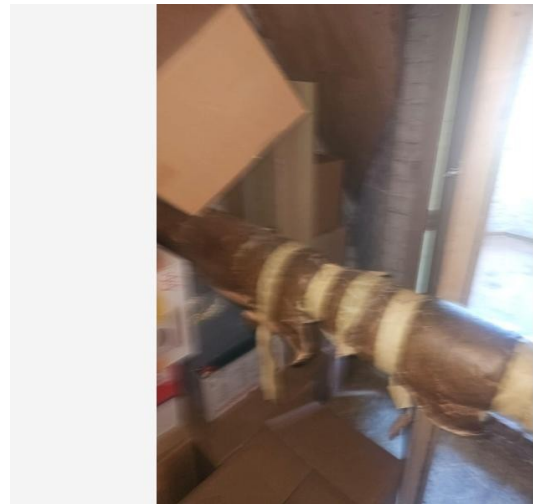
## Fiche 12: Leidingisolatie (niet asbestverdacht)

| Beschrijving | Notitie | Terug te vinden op plannen |
|---|---|---|
| Fiche 12: Leidingisolatie (niet asbestverdacht) | De leidingisolatie bevat geen waarneembare asbestverdachte materialen. | Plan 1.6: Zolder hoofdgebouw |
