# Asbestinventarisatattest

Oude Pontweg 8, 9831 Sint-Martens-Latem

Attestnummer : **20230407-000243.000**

Uitgegeven op : **07.04.2023**

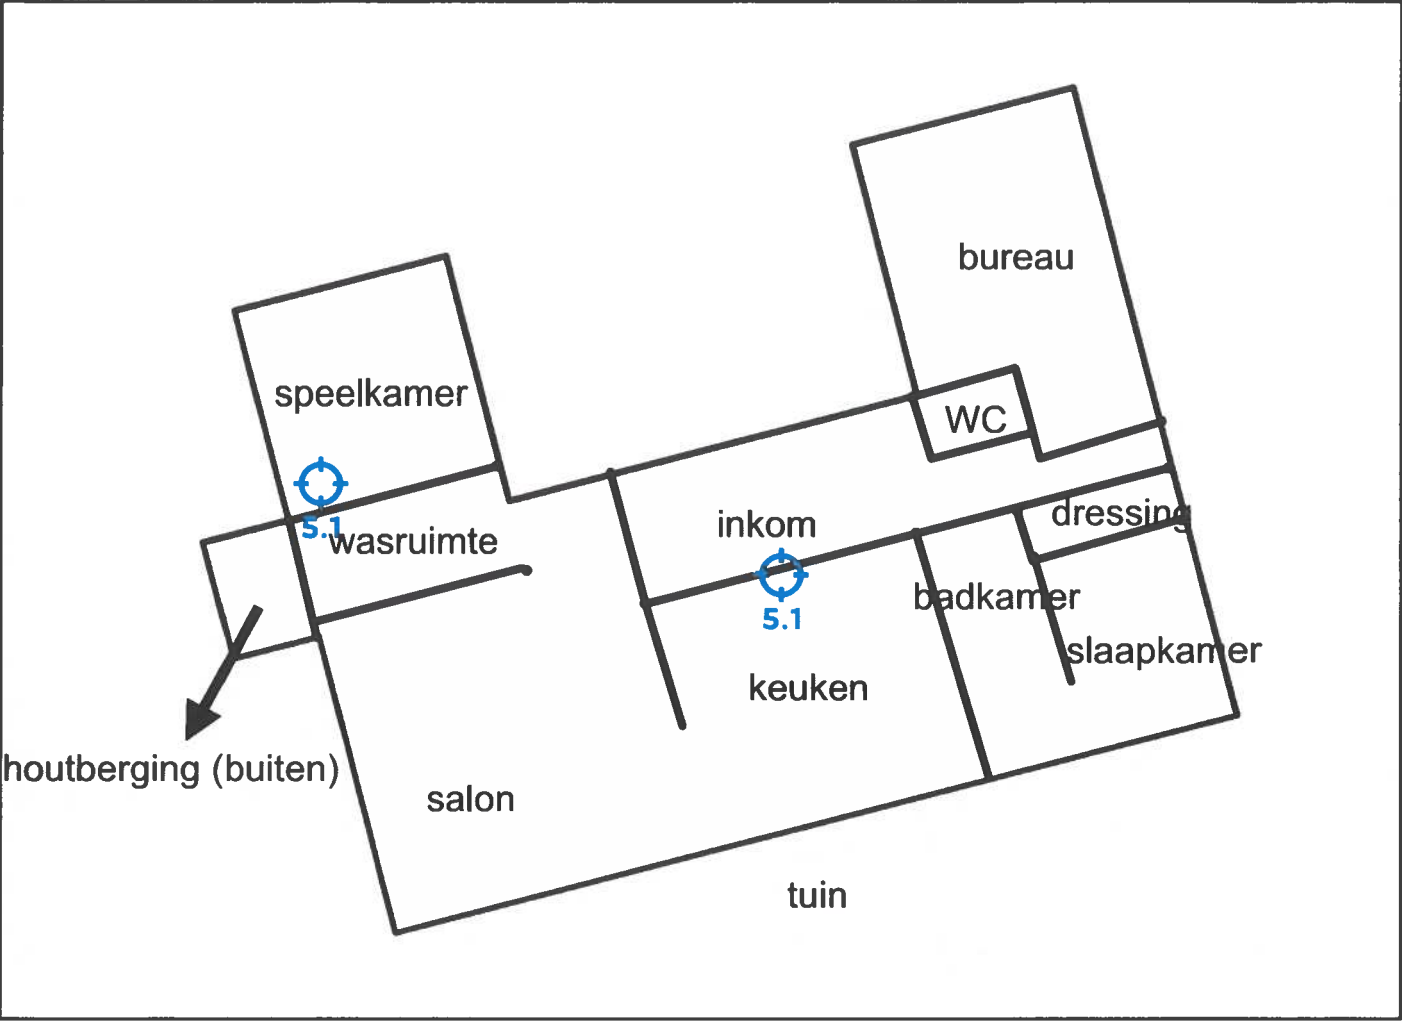
# Plan 1.1: Gelijkvloers 0

| Beschrijving | Type | Actie |
|---|---|---|
| 5. Pleisterwerk | Geen asbest | - |
| 5.1 Code: A1 Pleister wanden E-23-019625/01 | Mengmonster | - |

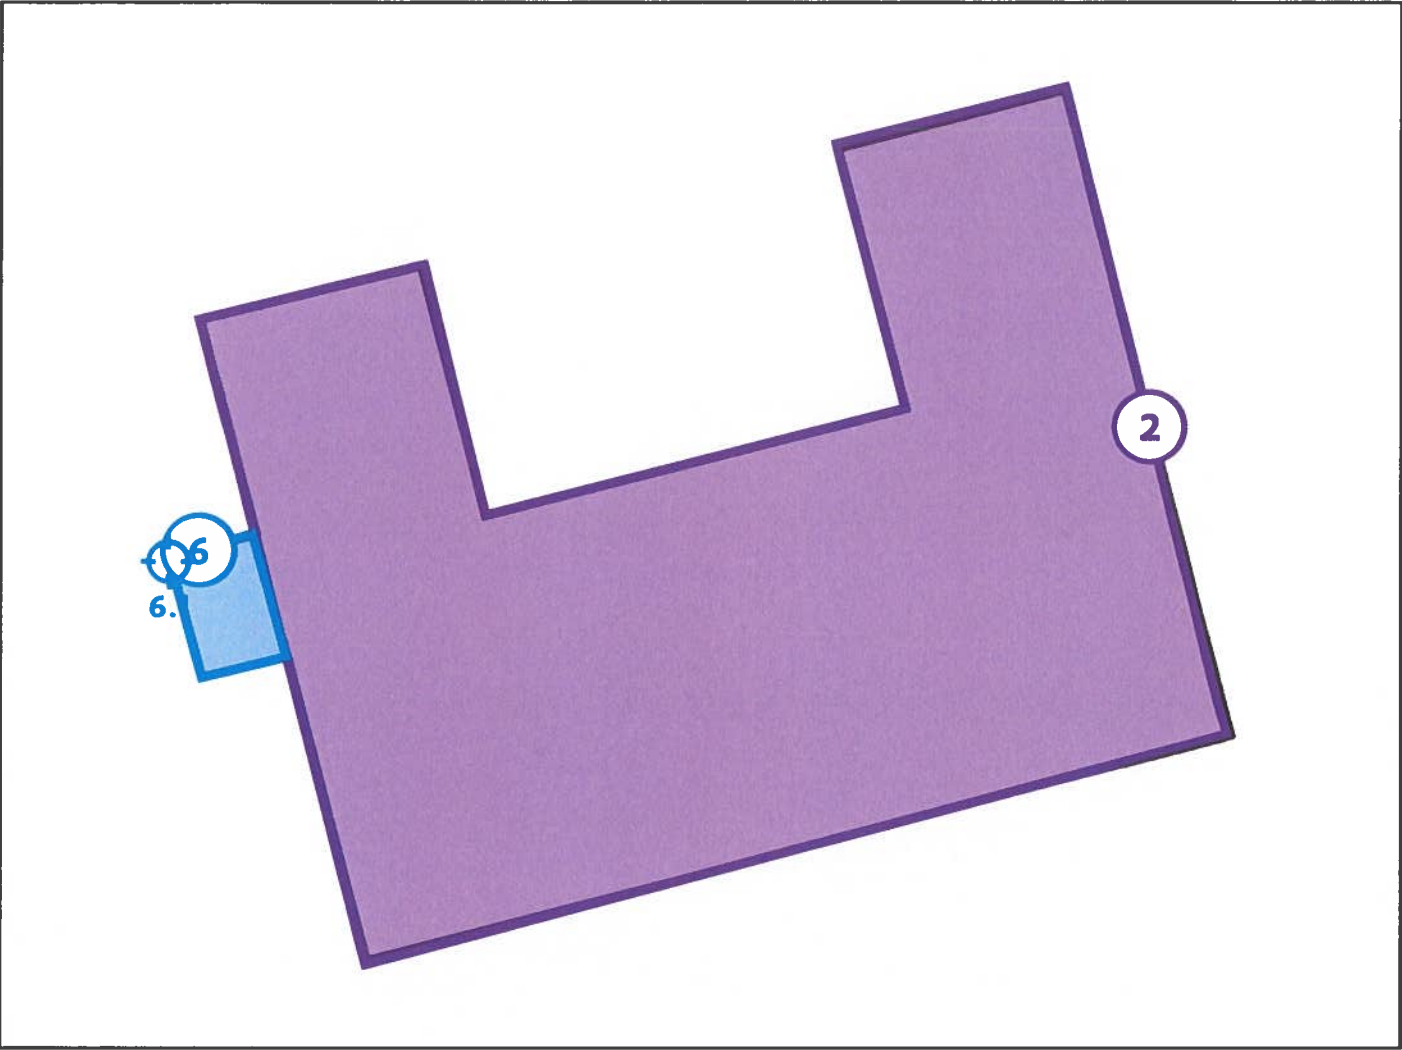
# Plan 1.4: Dakplan

| Beschrijving | Type | Actie |
|---|---|---|
| 2. Geen onderdakplaten waargenomen | Advies | - |
| 6. Golfplaten houtberging | Geen asbest | - |
| 6.1 Code: A4 golfplaat E-23-019625/04 | Puntmonster | - |

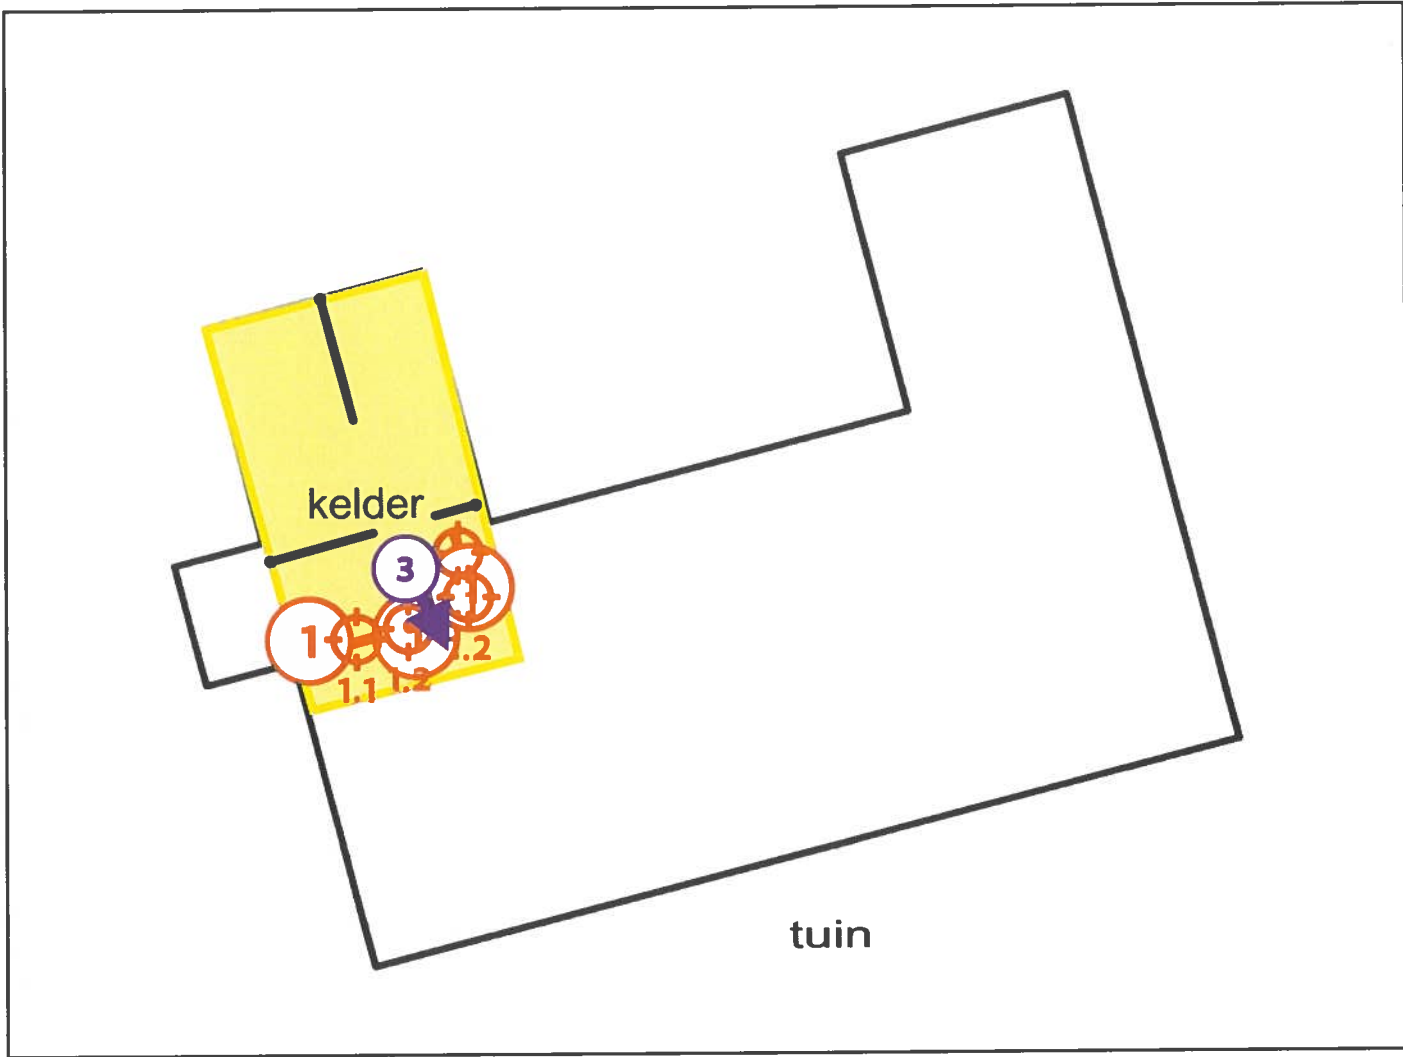
# Plan 1.5: Kelder -1

| Beschrijving | Type | Actie |
|---|---|---|
| 1. Buisisolatie kelder | Asbestmateriaal | Verwijderen |
| 1.1 Code: A2 buisisolatie recht stuk E-23-019625/02 | Mengmonster | - |
| 1.2 Code: A3 buisisolatie bocht E-23-019625/03 | Mengmonster | - |
| 3. CV-ketel Oertli | Advies | - |

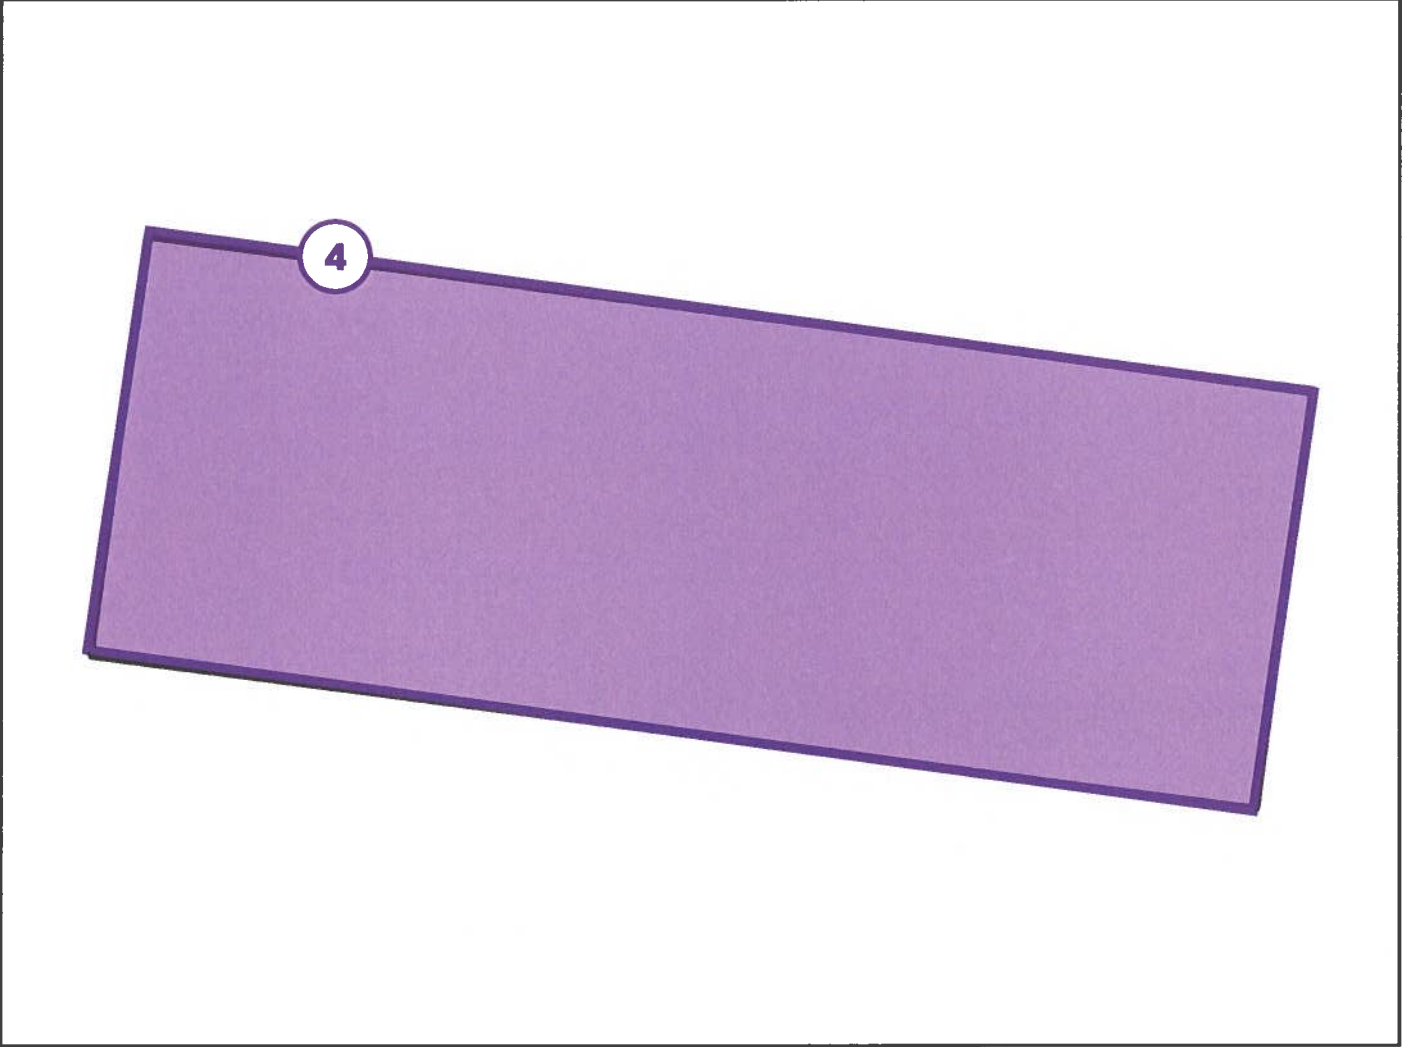
## Plan 2.1: Bijgebouw plan

| Beschrijving | Type | Actie |
|---|---|---|
| 4. Geen asbestverdachte materialen in tuinhuis | Advies | - |

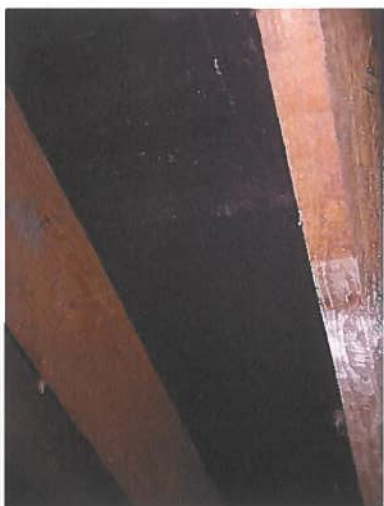
## Fiche 2: Geen onderdakplaten waargenomen

Via de zolder werden geen (asbestverdachte) onderdakplaten waargenomen. Het was ook niet mogelijk om dit langs de buitenkant te inspecteren aangezien de dakbedekking stevig vastzit. Het dak is na 2001 nog vernieuwd, hier zijn echter geen bewijsstukken van. Er zijn dus vermoedelijk wel geen (asbesthoudende) onderdakplaten aanwezig.

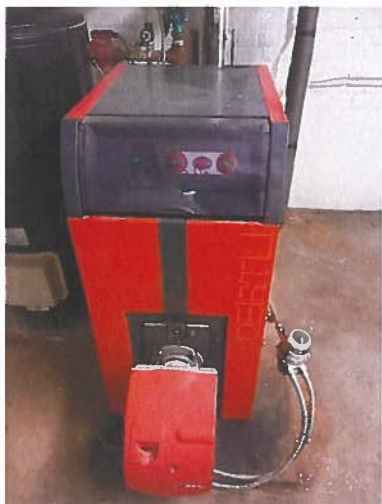
De CV ketel van het merk Oertli type PK264, bouwjaar onbekend, kon niet getraceerd worden in online databanken met technische informatie (IAD online). Er werden wel andere types van hetzelfde merk getraceerd die asbesthoudende materialen kunnen bevatten tot bouwjaar 1988. Dit type ketel kan dus mogelijk ook asbesthoudende materialen bevatten, maar dit kan niet waargenomen of vastgesteld worden.

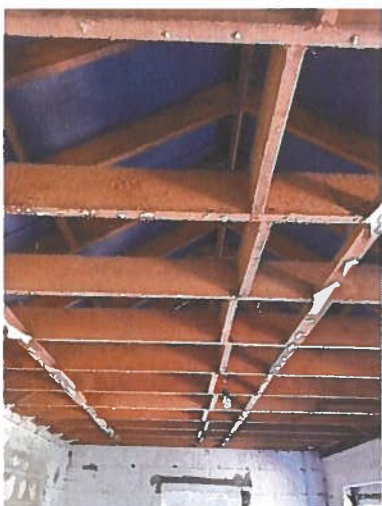
## Fiche 4: Geen asbestverdachte materialen in tuinhuis

In het tuinhuis werden geen asbestverdachte materialen aangetroffen. De dakbedekking is dezelfde als deze van de woning zelf. Er zijn ook geen onderdakplaten aangetroffen. Aan de binnenkant is het dak afgewerkt met een soepele folie.

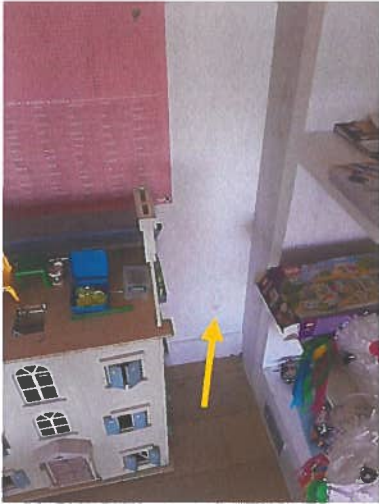
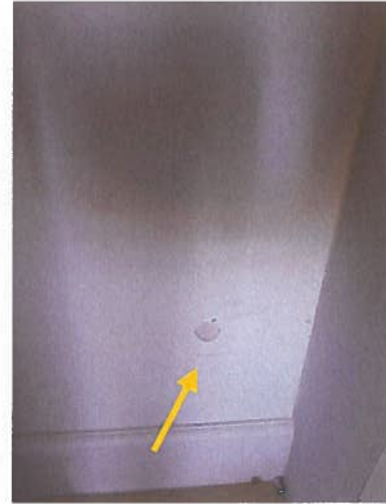
## Fiche 5: Pleisterwerk

Geen asbest

| # | Type | Referentie | Resultaat |
|---|---|---|---|
| 5.1 | Mengmonster | A1 Pleister wanden E-23-019625/01 | Geen asbest |

| Opmerking | <p>De hoeveelheid is een schatting.</p> <p>Mengstaal muren: keuken + slaapkamer</p> <p>De plafonds bestaan uit gyprocplaten.</p> |

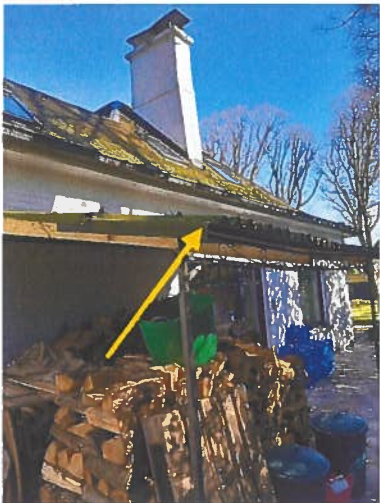
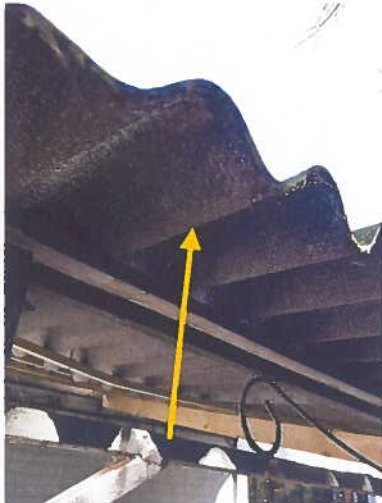
## Fiche 6: Golfplaten houtberging

Geen asbest

| # | Type | Referentie | Resultaat |
|---|---|---|---|
| 6.1 | Puntmonster | A4 golfplaat E-23-019625/04 | Geen asbest |
