# Asbestinventarisatattest

Sint-Denijslaan 140, 9000 Gent

Attestnummer : 20260818-000312.000

Uitgegeven op : 18.08.2026

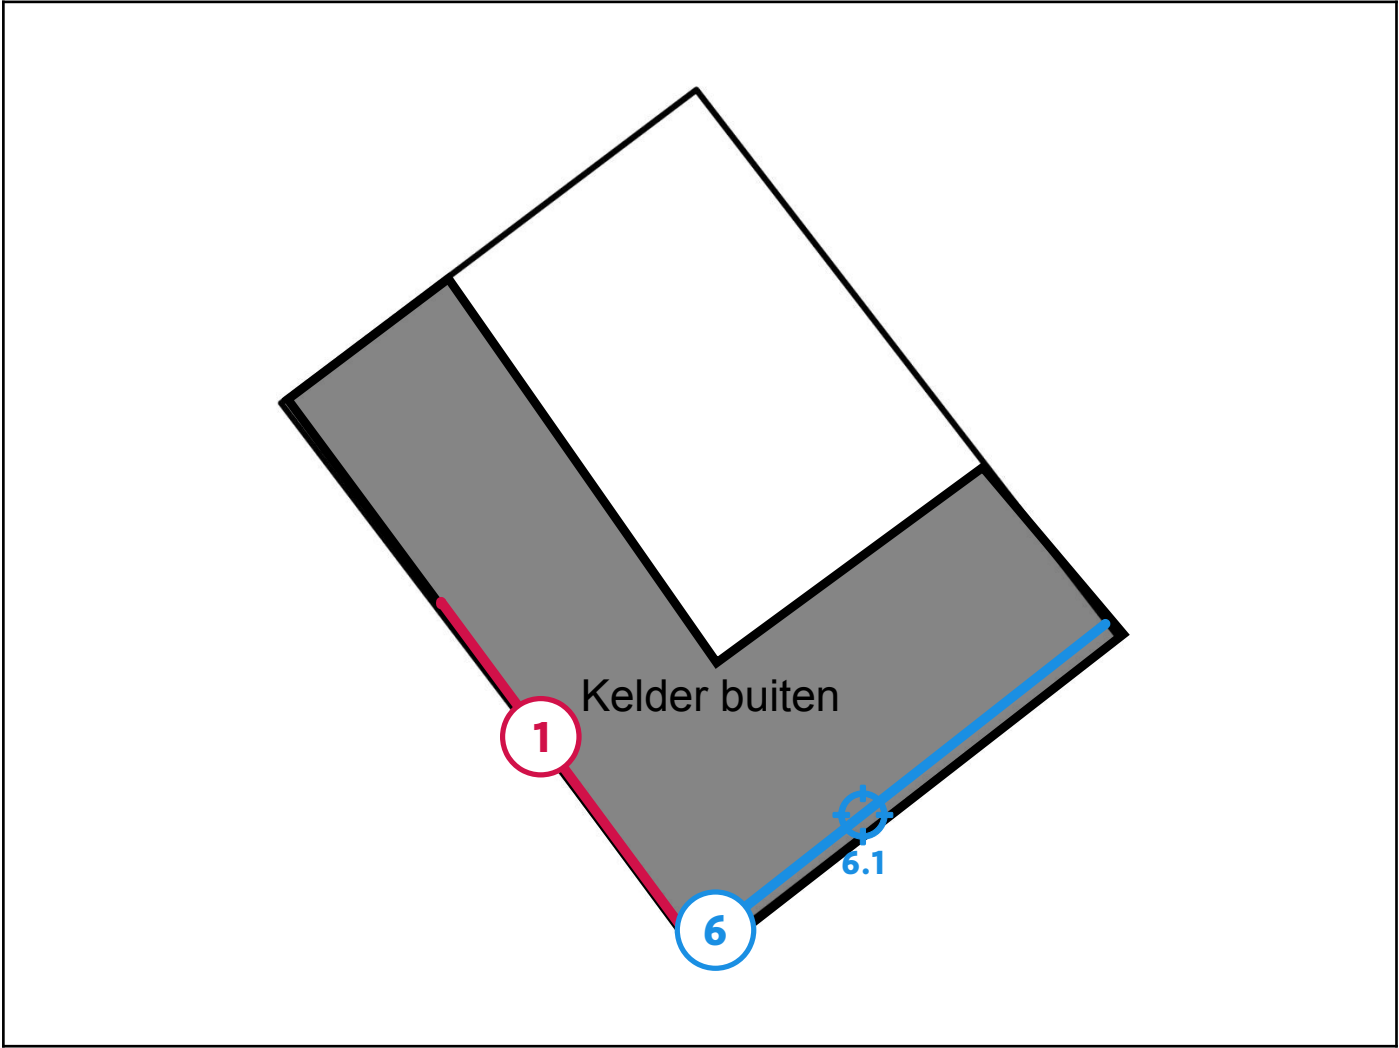
# Plan 1.1: Kelder buiten

| Beschrijving | Type | Actie |
|---|---|---|
| 1. Cementbuis | Asbestmateriaal | Dringend verwijderen |

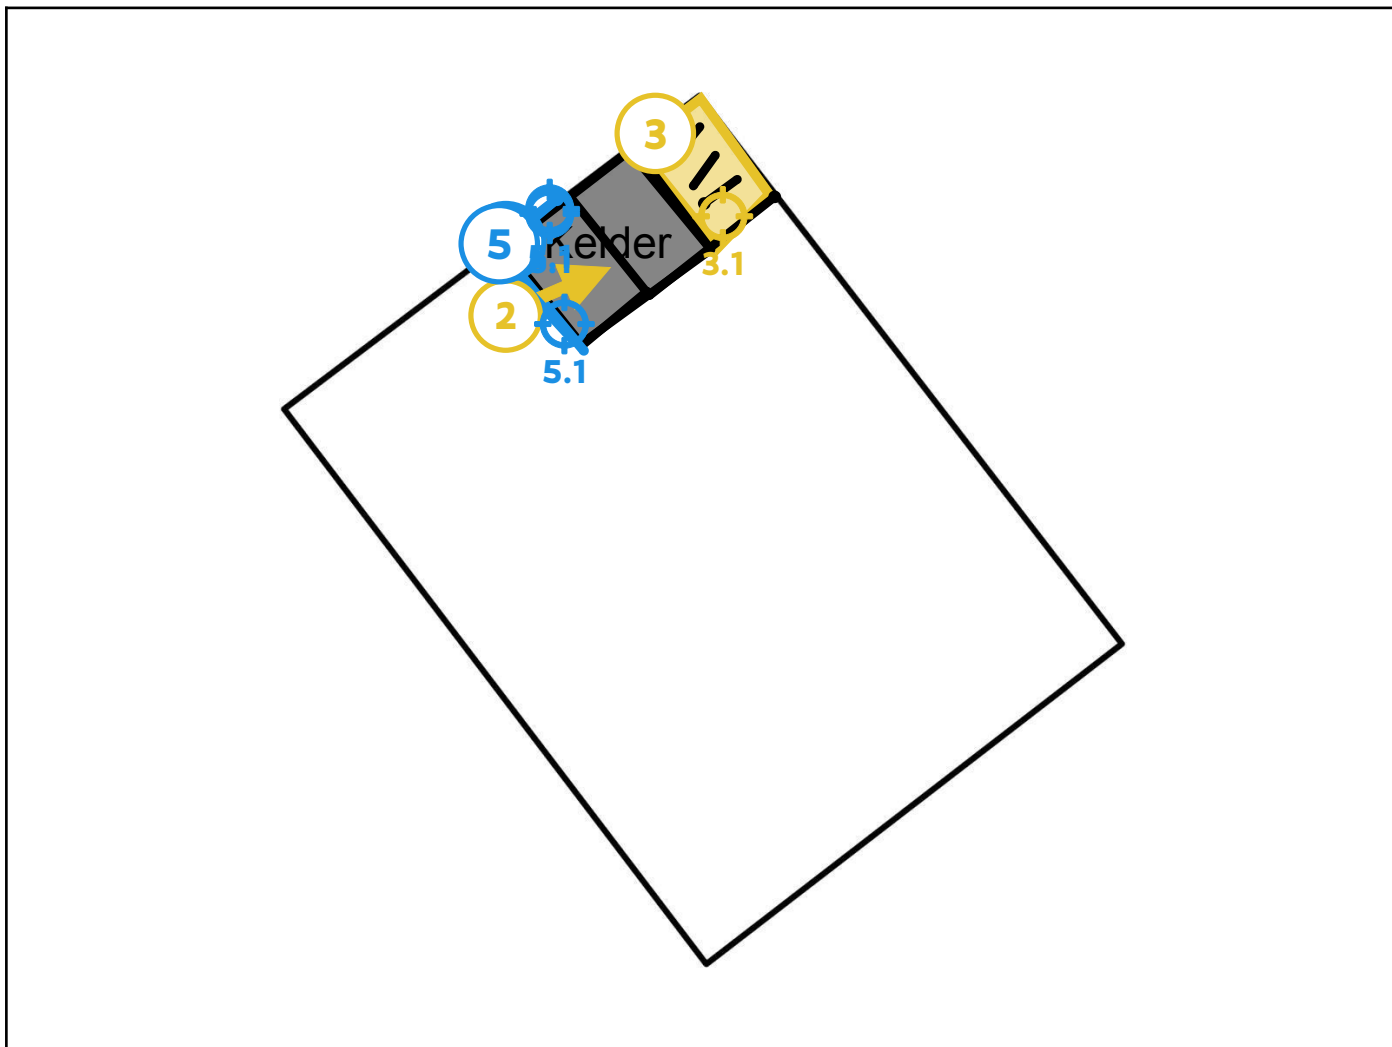
## Plan 1.2: Kelder binnen

| Beschrijving | Type | Actie |
|---|---|---|
| 2. Bakeliet schakelaars - stopcontacten - lampfittings | Asbestmateriaal | Zorgvuldig beheren |
| 3. Pleisterwerk plafonds | Asbestmateriaal | Zorgvuldig beheren |

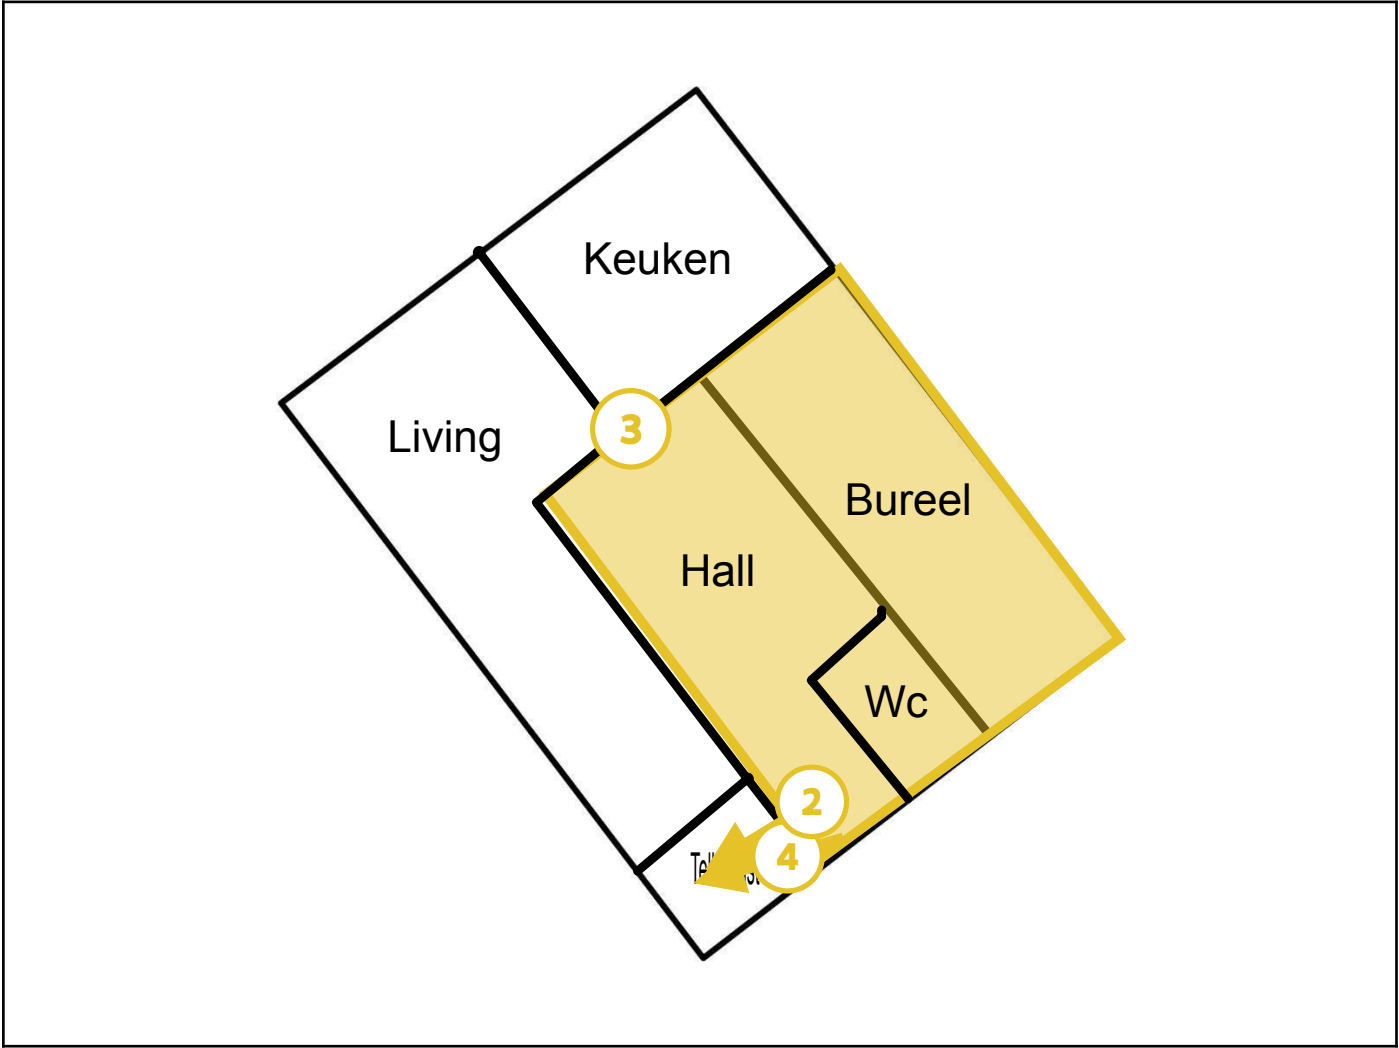
### Plan 1.3: Gelijkvloers woning

| Beschrijving | Type | Actie |
|---|---|---|
| 2. Bakeliet schakelaars - stopcontacten - lampfittings | Asbestmateriaal | Zorgvuldig beheren |
| 3. Pleisterwerk plafonds | Asbestmateriaal | Zorgvuldig beheren |
| 4. Bakeliet tellerkast | Asbestmateriaal | Zorgvuldig beheren |

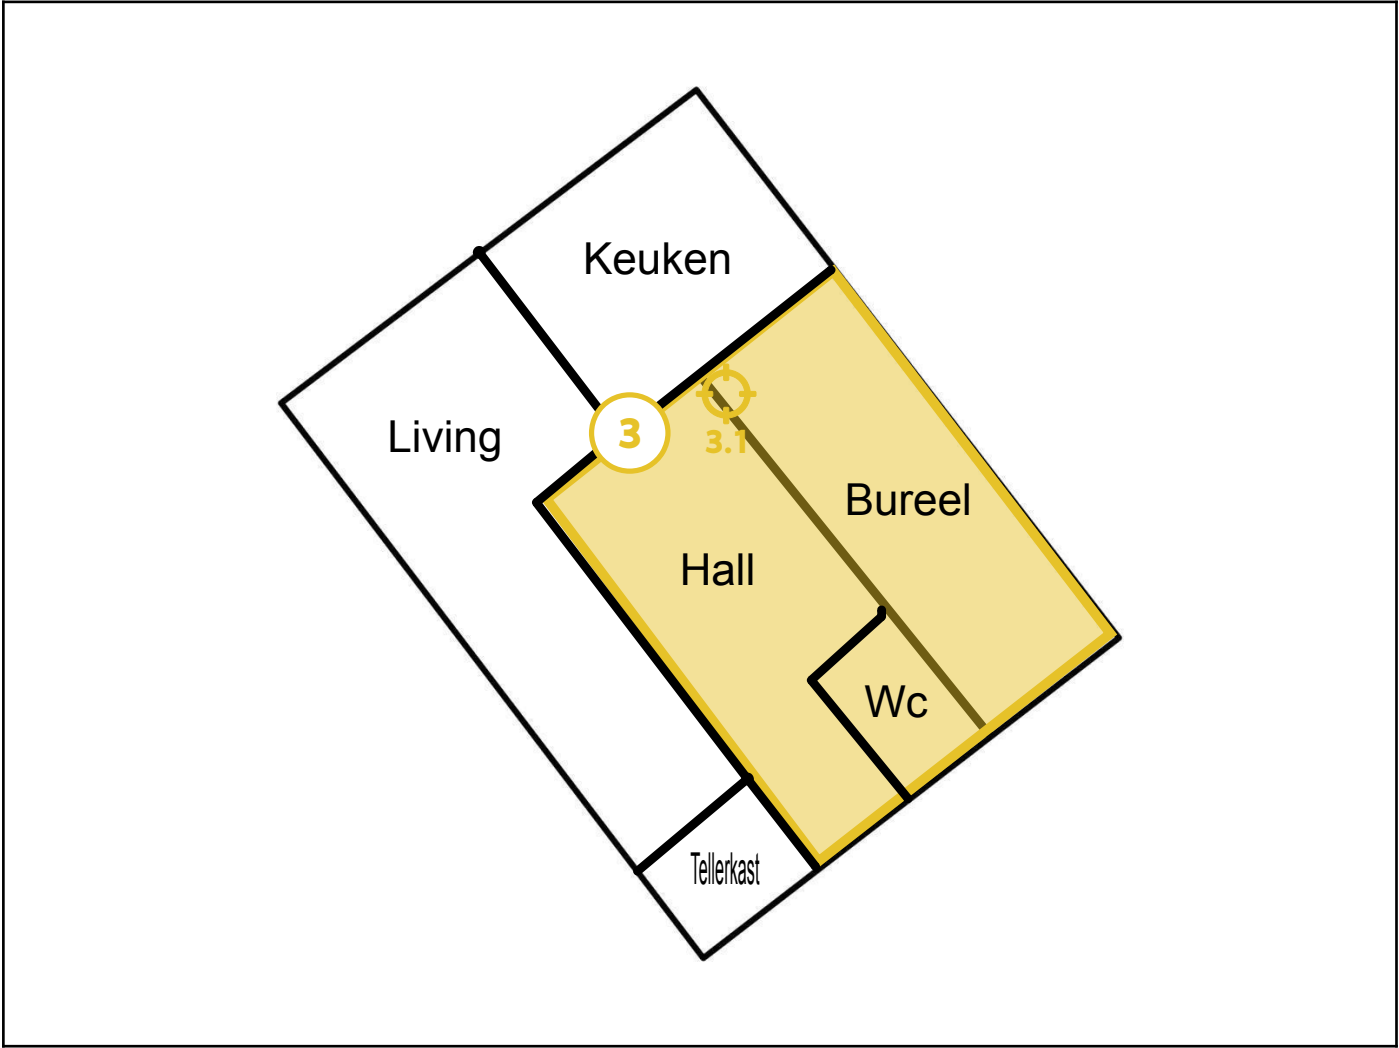
# Plan 1.4: Gelijkvloers woning

| Beschrijving | Type | Actie |
|---|---|---|
| 3. Pleisterwerk plafonds | Asbestmateriaal | Zorgvuldig beheren |

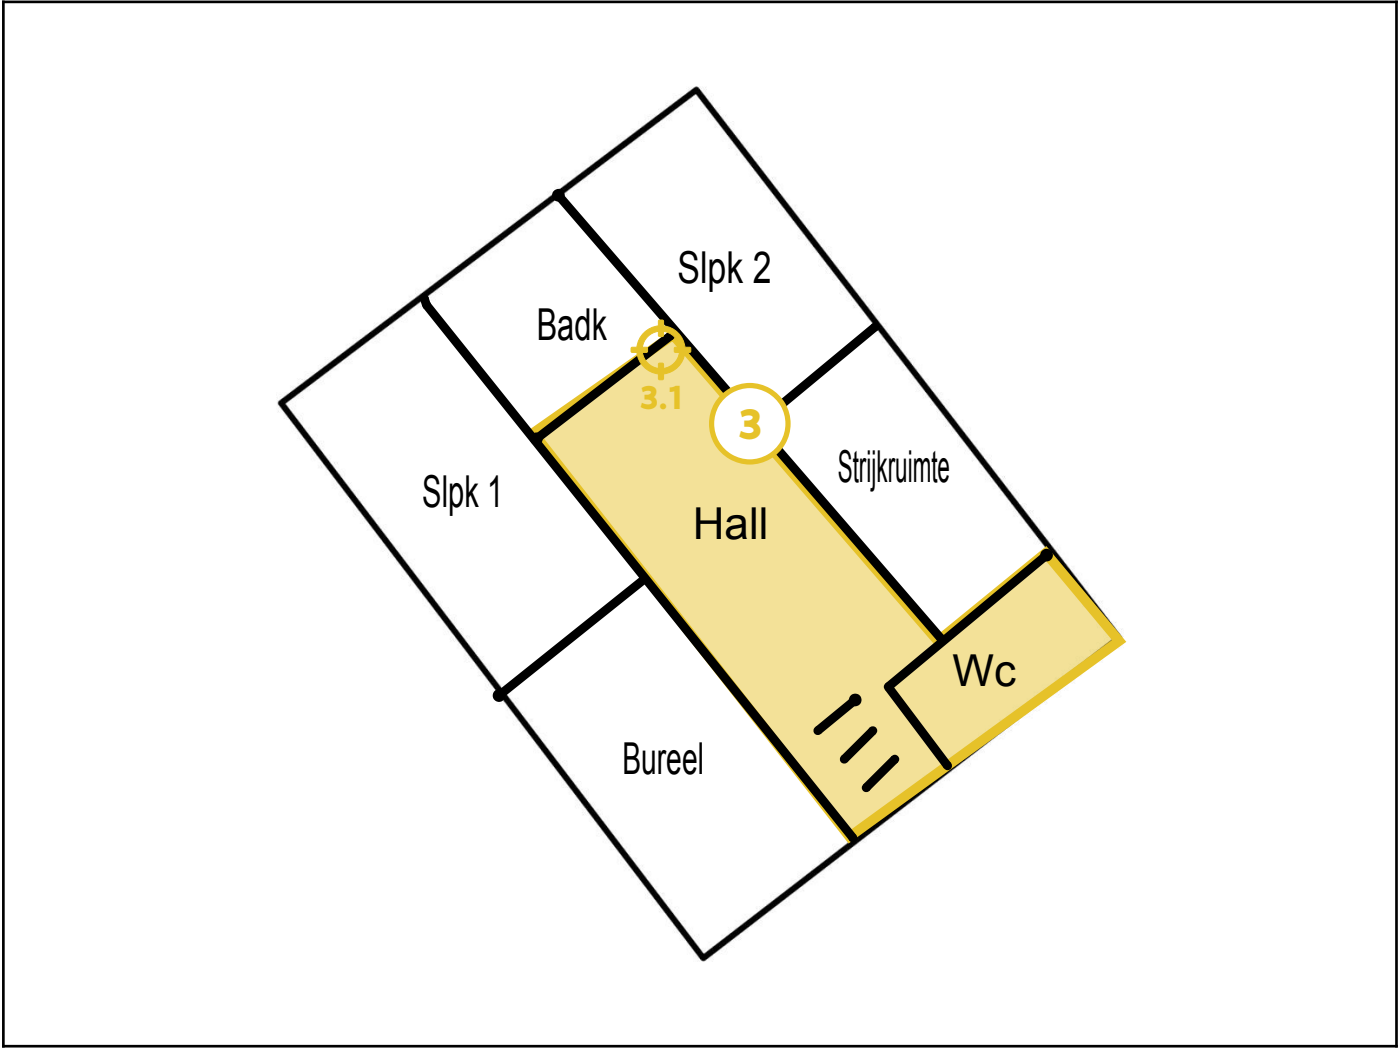
# Plan 1.6: Eerste verdieping woning

| Beschrijving | Type | Actie |
|---|---|---|
| 3. Pleisterwerk plafonds | Asbestmateriaal | Zorgvuldig beheren |

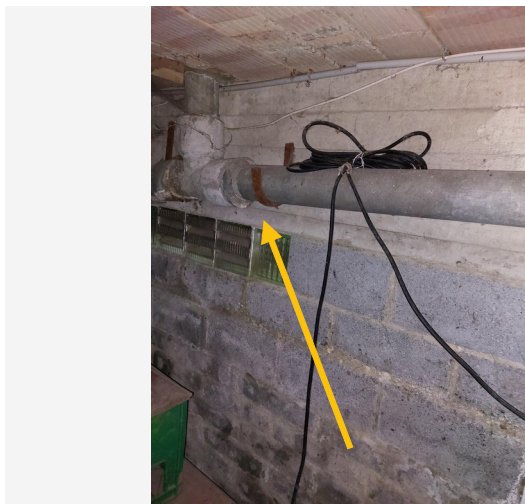
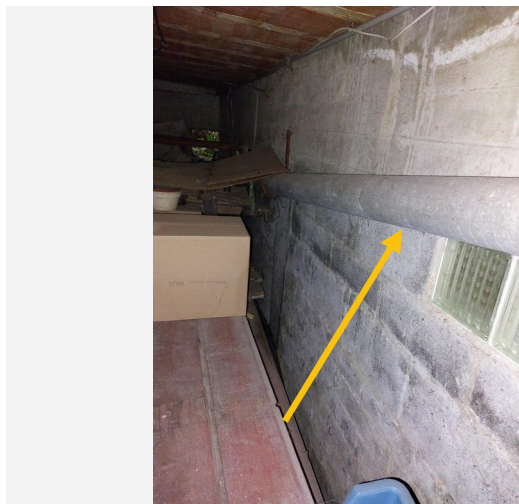
| Fiche 1: Cementbuis..... | 20 |

| Eindbeoordeling materiaalrisico | Hoog materiaalrisico en/of hoge kans op vezelvrijgave |

| Asbestsoort (vezeltype) | Crocidoliet aanwezig |
| Toestand van het materiaal | Matig beschadigd, matig verweerd |

| Beschrijving | Cementbuis |
| Opmerking | De exacte lengte alsook de dikte van de buis kon niet worden vastgesteld. |

**Dringend verwijderen**

- Zorg voor een veilig beheer. Vermijd het beschadigen van het asbestmateriaal. Controleer de toestand jaarlijks op wijzigingen.
- Verwijder dit asbestmateriaal zo snel mogelijk. Volg de toestand goed op.

- Eenvoudige handelingen: enkel door erkend asbestverwijderaar  
Indien bovenstaande criteria worden overschreden:

Deze toepassing kan enkel door een erkende asbestverwijderaar verwijderd worden omdat er hier automatisch een verhoogd risico op vrijgave van asbestvezels (max. concentratie 0,01 vezels/cm<sup>3</sup> - CODEX - Art. VI.3-54) ontstaat. (Bron: VLAREM II: 6.4.0.1 par1, par2 en par3). Een erkend asbestverwijderaar moet ingeschakeld worden voor deze toepassingen die niet (kunnen) worden verwijderd door de couveuzemethode, door hermetische zone of door de materialen beschreven in Vlare II, art. 6.4.0.1 par2. (Bron: Leidraad bij het Inspectieprotocol)

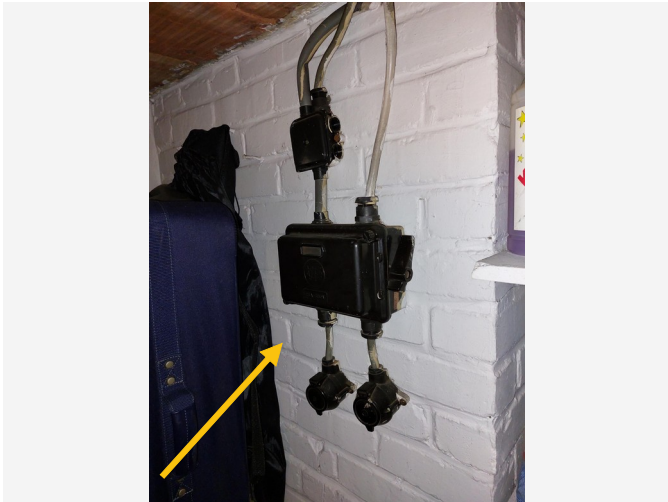
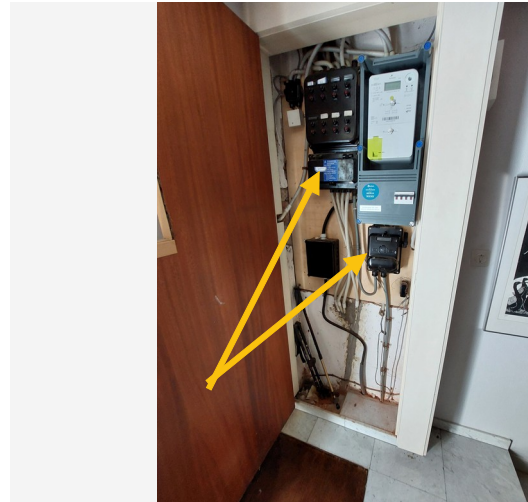
## Fiche 2: Bakeliet schakelaars - stopcontacten - lampfittings

| Eindbeoordeling materiaalisico | Laag materiaalisico en/of verlaagde kans op vezelvrijgave |

| Toestand van het materiaal | Onbeschadigd, niet verweerd |

| Opmerking | De hoeveelheid is een zo nauwkeurig mogelijke opmeting, waar evenwel kleine afwijkingen op mogelijk zijn. Punten zijn te vinden in de kelder en in de zekeringskast en meterkast . |

Zorgvuldig beheren

- Zorg voor een veilig beheer. Vermijd het beschadigen van het asbestmateriaal. Controleer de toestand jaarlijks op wijzigingen.
- Verwijder dit asbestmateriaal zo snel mogelijk. Volg de toestand goed op.

- Eenvoudige handelingen: mag via doe-het-zelf of door werknemer(s) met opleidingsattest eenvoudige handelingen  
Deze toepassing mag door een aannemer die over een opleidingsattest eenvoudige handelingen beschikt of door een particulier (doe-het-zelf), verwijderd worden indien er geen verhoogd risico op vrijgave van asbestvezels (max. concentratie 0,01 vezels/cm<sup>3</sup> - CODEX Art. VI.3-54) ontstaat en de toepassing voorafgaand wordt gefixeerd/bevochtigd. De individuele elementen moeten zonder machinale werktuigen (boormachine, slijpschijf, hogedrukreiniger) en zonder breken of gooien een voor een losgemaakt worden en dubbel en luchtdicht verpakt afgevoerd worden naar een erkend afvalpunt (recyclagepark). Daar moeten ze voorzichtig in de container voor asbestafval worden gelegd. Op het recyclagepark worden uitsluitend hechtgebonden asbestmaterialen aanvaard. Niet-hechtgebonden asbestmaterialen kunnen enkel bij een erkend asbestverwijderaar of asbestafvalverwerker worden aangeboden.

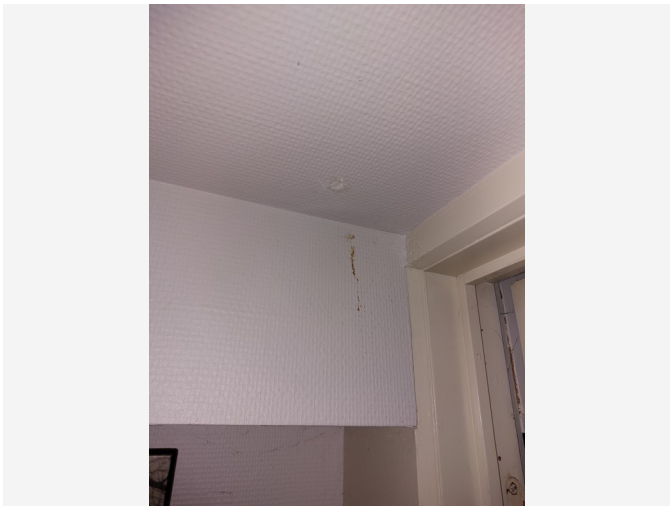
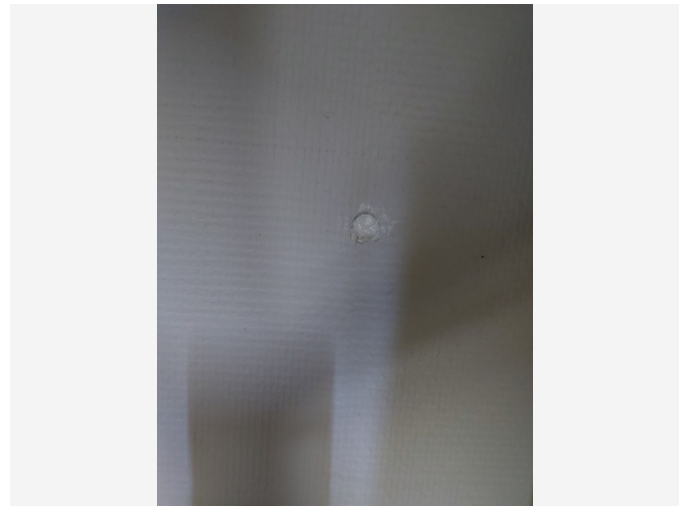
| Fiche 3: Pleisterwerk plafonds..... | 28 |

| Eindbeoordeling materiaalrisico | Laag materiaalrisico en/of verlaagde kans op vezelvrijgave |

| Toestand van het materiaal | Licht beschadigd, licht verweerd. Intacte calciumsilicaatplaat of materiaal met categorie 3-gebondenheid |

| # | Type | Referentie | Resultaat |
|---|---|---|---|
| 3.1 | Mengmonster | MM02 | Chrysotiel |

| Beschrijving | Pleisterwerk plafonds |

Zorgvuldig beheren

- Zorg voor een veilig beheer. Vermijd het beschadigen van het asbestmateriaal. Controleer de toestand jaarlijks op wijzigingen.
- Verwijder dit asbestmateriaal zo snel mogelijk. Volg de toestand goed op.

- Hermetische zone (erkend asbestverwijderaar)  
Verwijdering via Hermetische zone is verplicht uit te voeren door een erkend asbestverwijderaar.

Motivatie: De aanwezigheid van complexe vertakkingen en de broze aard van het losgebonden gipsasbest maken deze zoneopstelling noodzakelijk om vezelverspreiding te voorkomen.
