# Asbestinventarisatetest

Makkegemstraat 9, 9820 Merelbeke-Melle

Attestnummer : **20260420-000293.000**

Uitgegeven op : **20.04.2026**

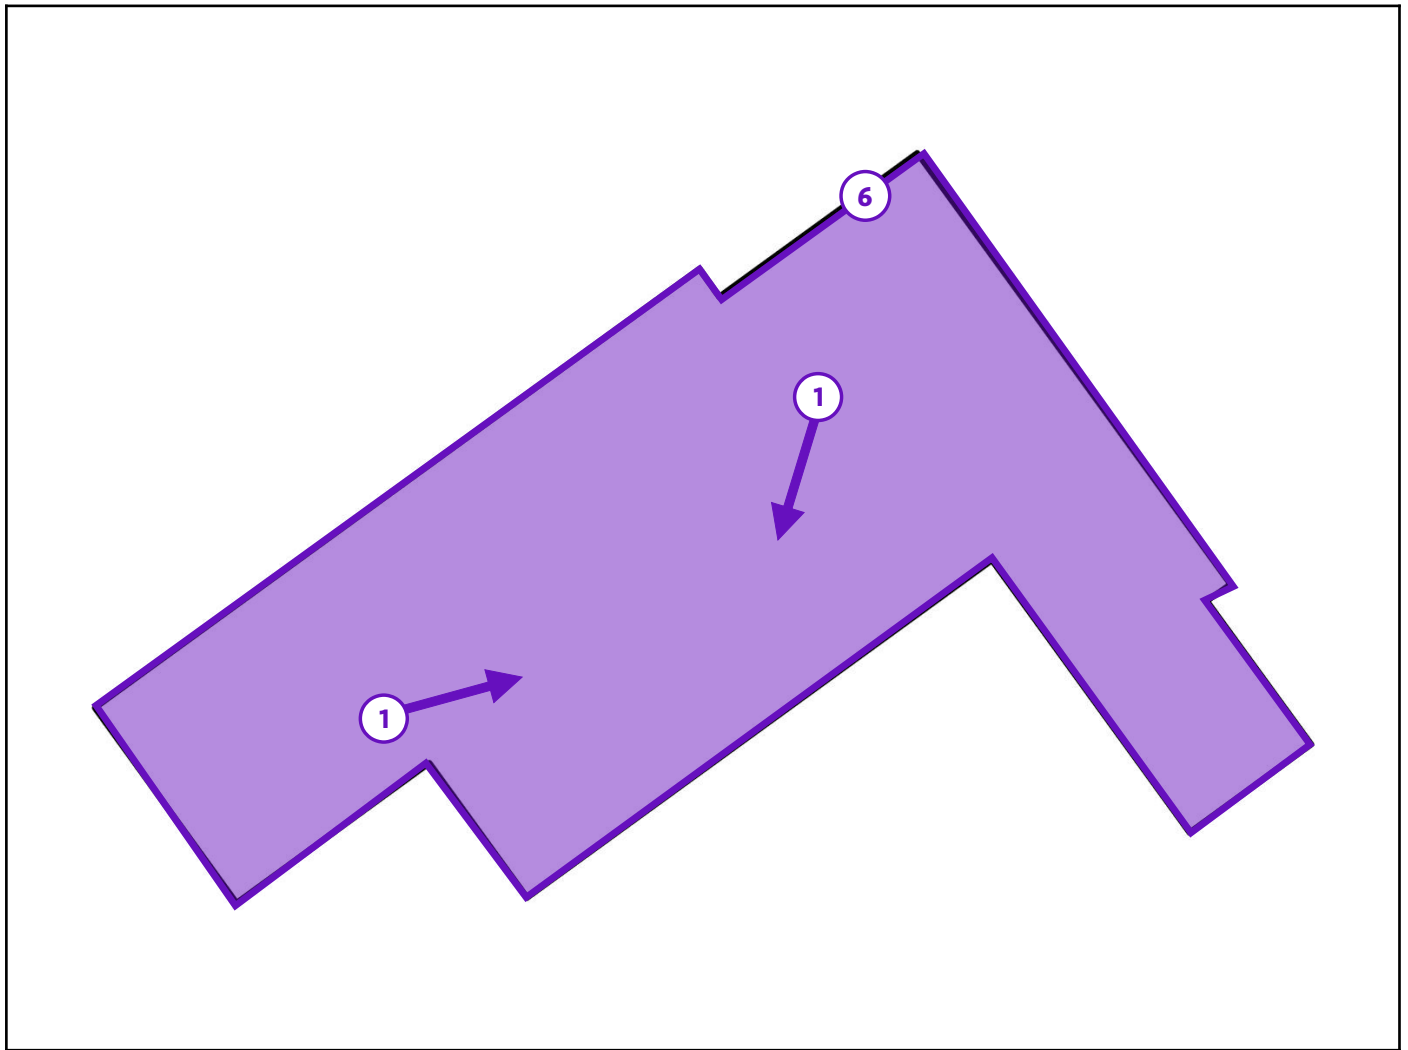
## Plan 1.3: dakplan

| Beschrijving | Type | Actie |
|---|---|---|
| 1. Schouw - Beperkingsfiche | Beperking | - |
| 6. EPDM dakbedekking | Overige ruimte of materiaal | - |

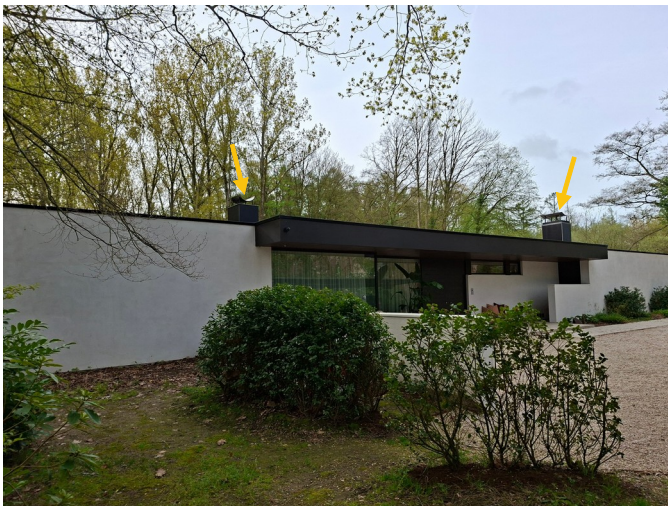
Situeringsfoto

**Reden:** Het te onderzoeken materiaal situeert zich hoger dan 3,50 m te rekenen vanaf een veilige ondergrond

**Uitleg van de asbestdeskundige:** De binnenzijde van de schouw kan niet geïnspecteerd worden, aangezien deze zich hoger dan 3,5m te rekenen vanaf een veilige ondergrond bevindt.

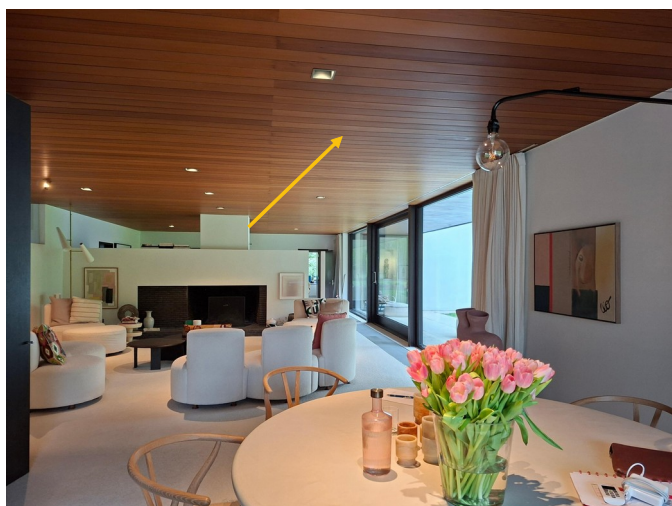
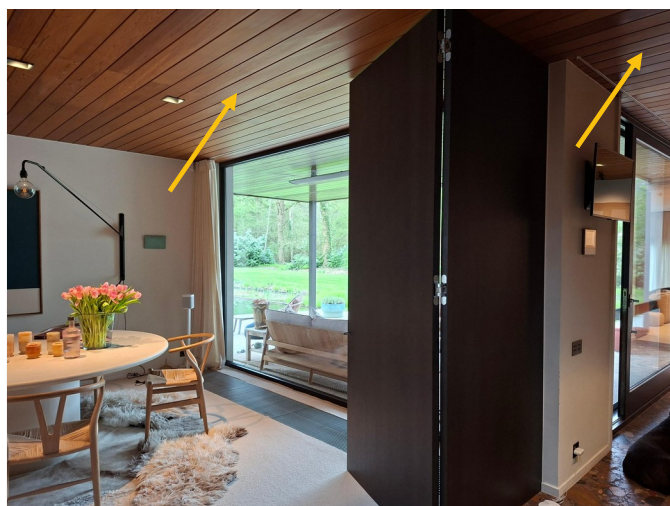
## Fiche 2: Verlaagd plafond

Alle plafonds op het gelijkvloers werden afgewerkt met niet-asbestverdachte plafondplaten die de inspectie van de bedekte structuur (opbouw, pleisterwerk) verhinderen.

| Basis voor advies | Beoordeling op basis van expertise, zonder een vaststelling door de asbestdeskundige. |

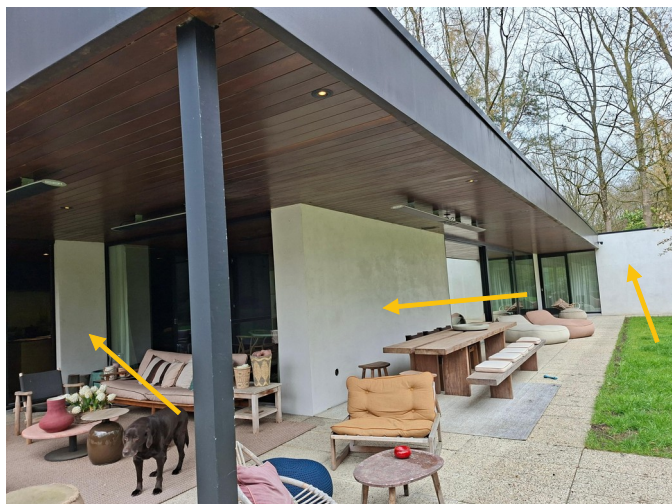
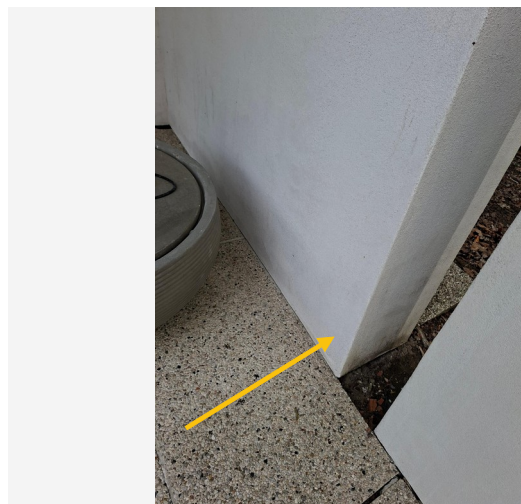
## Fiche 3: Crepi buitengevels

Geen asbest

| # | Type | Referentie | Resultaat |
|---|---|---|---|
| 3.1 | Mengmonster | MA2 | Geen asbest |

| Opmerking | Alle muren zijn afgewerkt met crepi. |

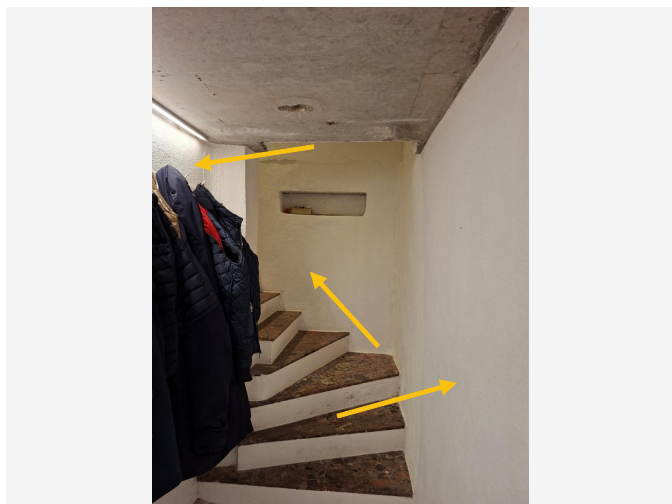
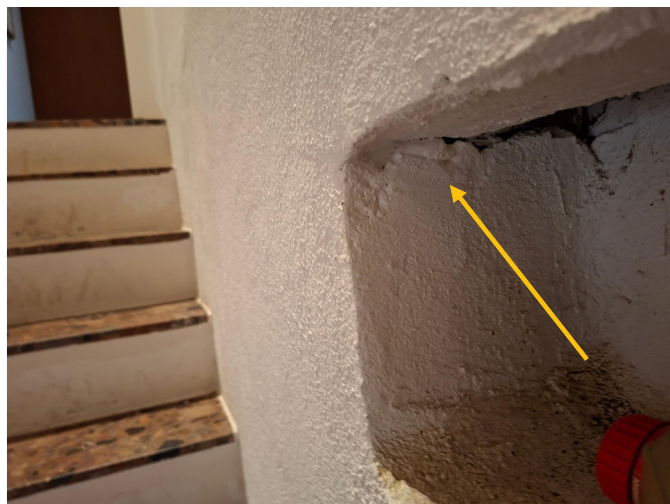
## Fiche 4: cementering binnen kelder

Geen asbest

| # | Type | Referentie | Resultaat |
|---|---|---|---|
| 4.1 | Mengmonster | MA3 | Geen asbest |

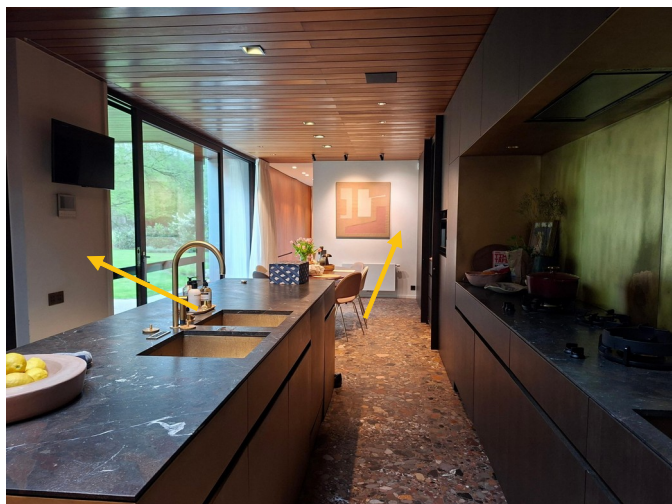
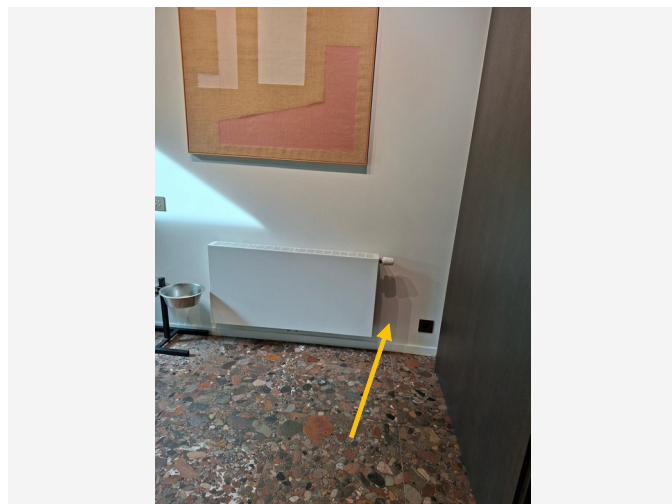
## Fiche 5: Pleisterwerk wanden

Geen asbest

| # | Type | Referentie | Resultaat |
|---|---|---|---|
| 5.1 | Mengmonster | MA1 | Geen asbest |

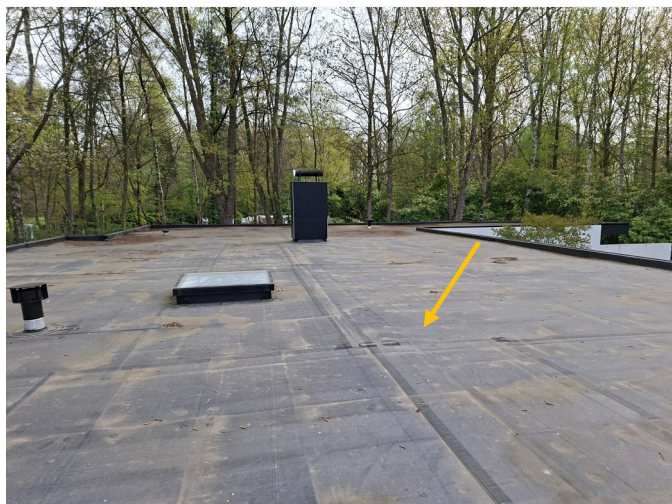
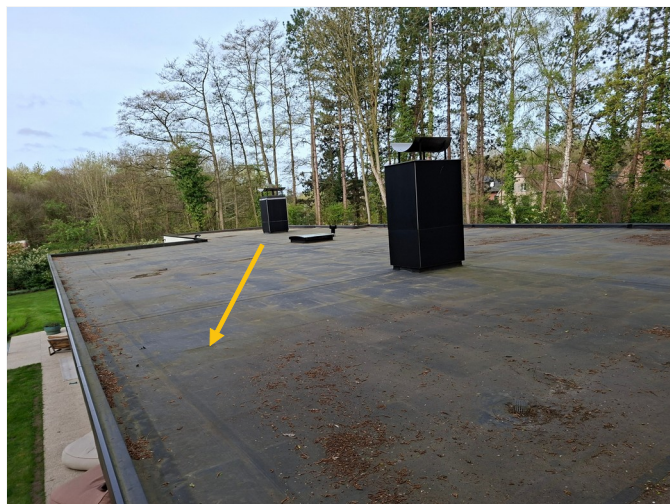
### Fiche 6: EPDM dakbedekking

| Beschrijving | Notitie | Terug te vinden op plannen |
|---|---|---|
| Fiche 6: EPDM dakbedekking | In 2022 werd het volledige plat dak voorzien van isolatie en EPDM dakafwerking. Een onderzoek naar eventueel onderliggende (asbest)houdende onderlagen zou vochtinsijpeling kunnen veroorzaken waardoor dit niet is onderzocht. | Plan 1.3: dakplan |

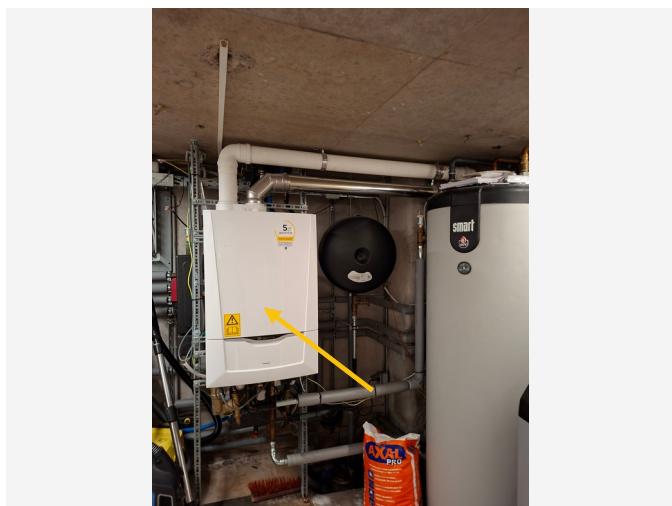
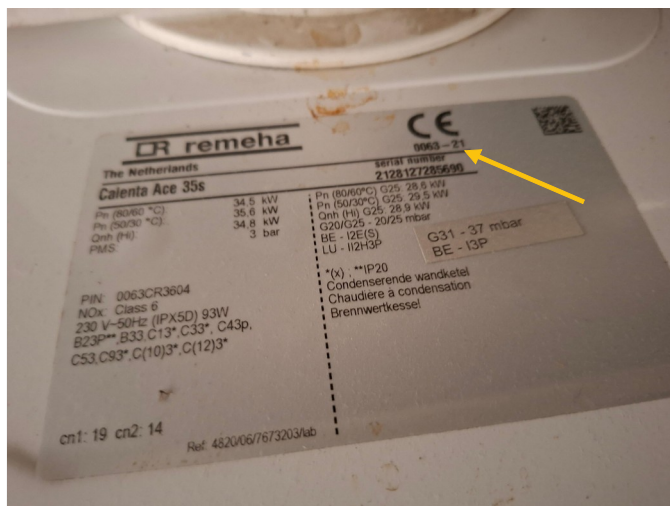
## Fiche 8: afwezigheid asbestverdachte stookketels

| Beschrijving | Notitie | Terug te vinden op plannen |
|---|---|---|
| Fiche 8: afwezigheid asbestverdachte stookketels | Het fabricagejaar van de ketel is 2021. | - |
