# Asbestinventarisatetest

Berkenlaan 5, 9090 Merelbeke-Melle

Attestnummer : **20260819-000325.000**

Uitgegeven op : **19.08.2026**

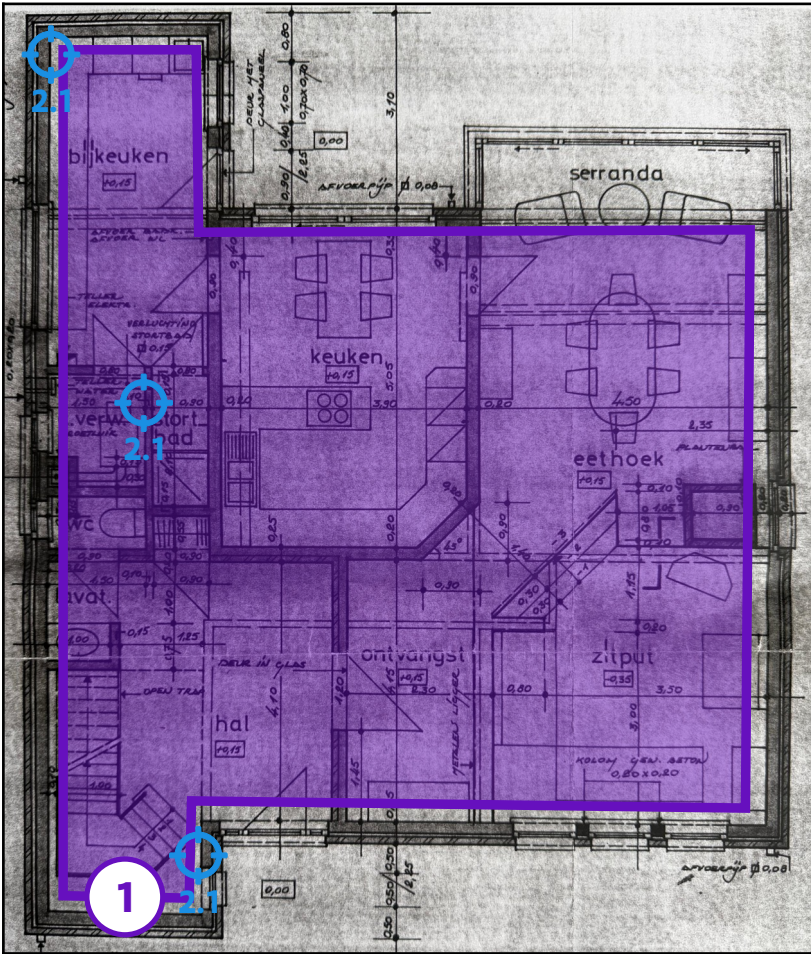
# Plan 1.1: Gelijkvloers

binnenmuren bepleisterd

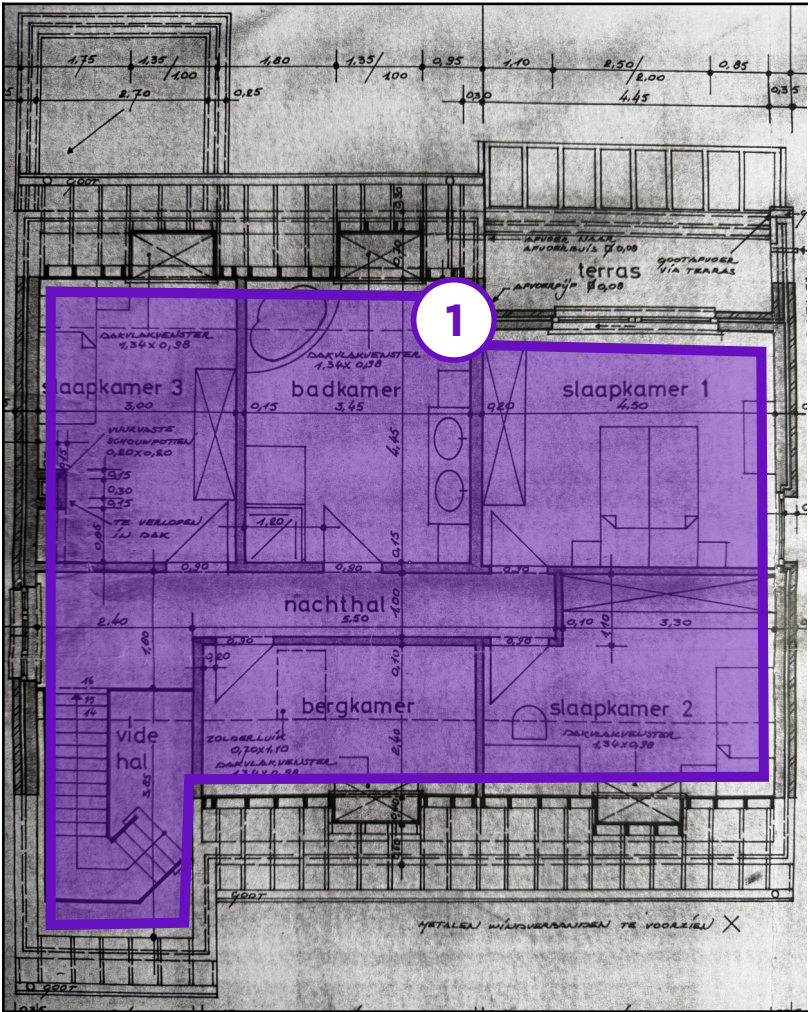
# Plan 1.2: Verdiep

binnenmuren bepleisterd

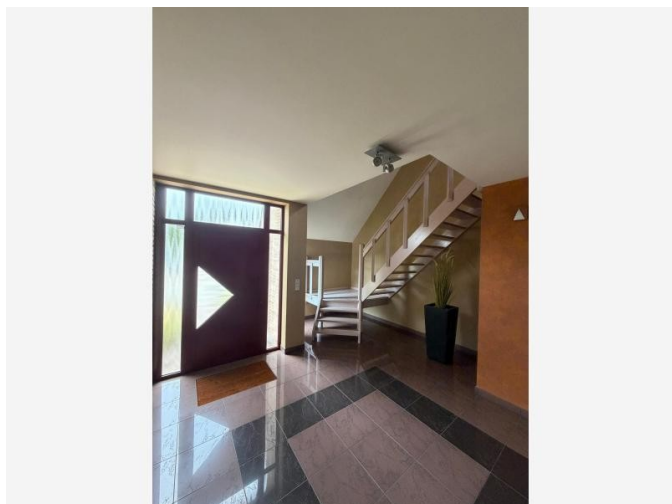
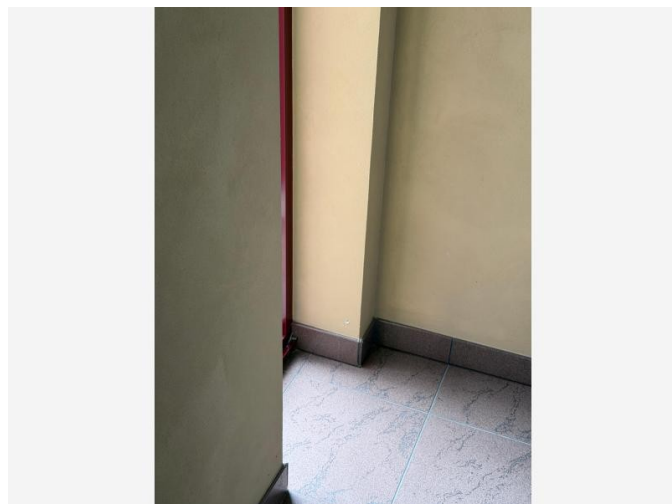
## Fiche 2: Pleisterwerk wanden

Geen asbest

### Conclusie

| # | Type | Referentie | Resultaat |
|---|---|---|---|
| 2.1 | Mengmonster | SN01 | Geen asbest |

| Bindmiddel van materiaal | Gips - kalk |
| Gebondenheid op basis van bindmiddel | Niet-hechtgebonden |

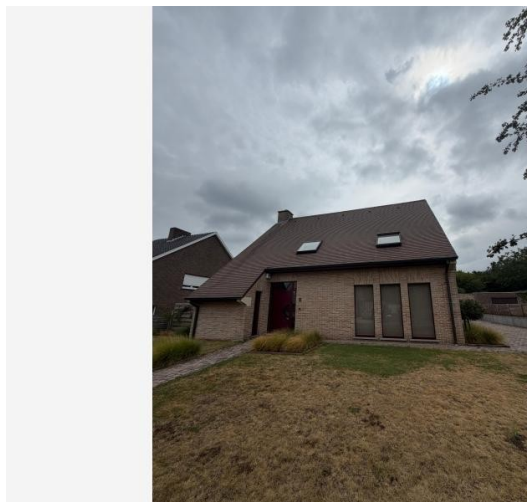
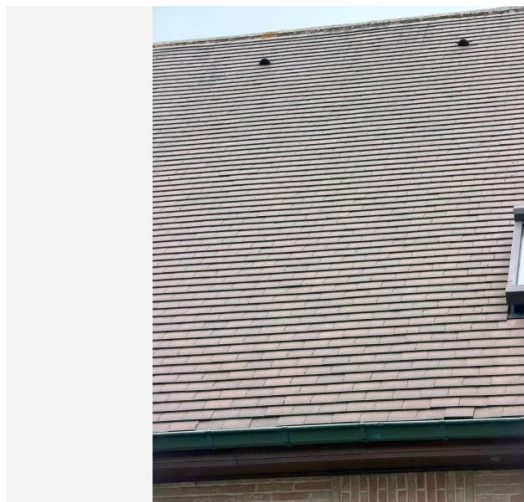
### Fiche 3: Dakbedekking

| Beschrijving | Notitie | Terug te vinden op plannen |
|---|---|---|
| Fiche 3: Dakbedekking | Bestaat uit pannen | - |

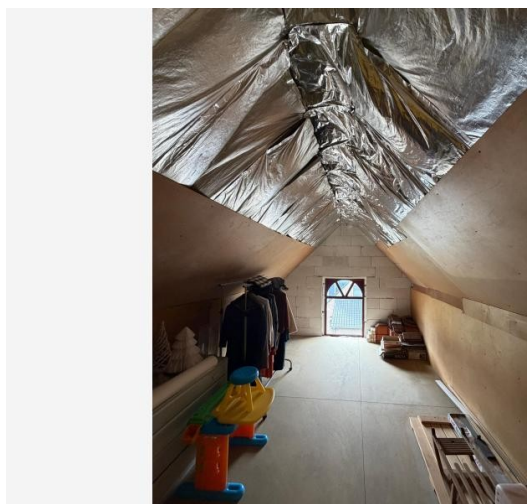
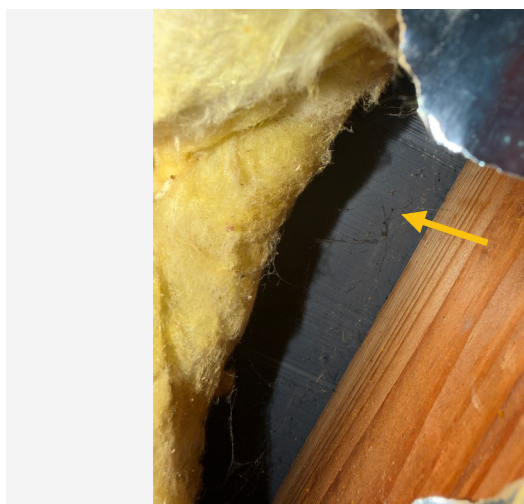
### Fiche 4: Materialen onder de dakbedekking (onderdak,)

| Beschrijving | Notitie | Terug te vinden op plannen |
|---|---|---|
| Fiche 4: Materialen onder de dakbedekking (onderdak,) | Bestaat uit PVC | - |

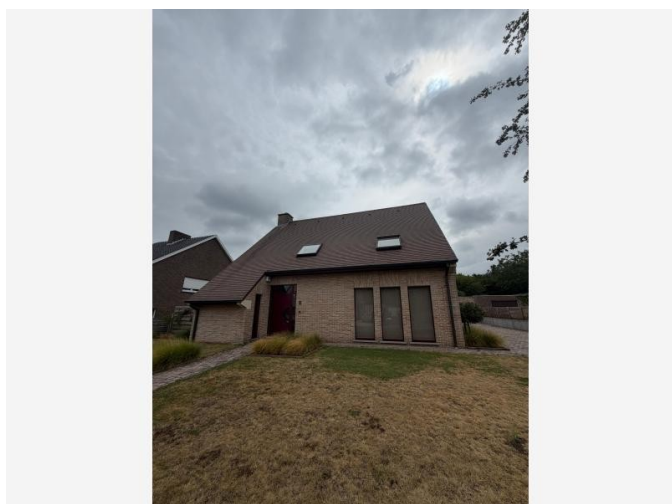
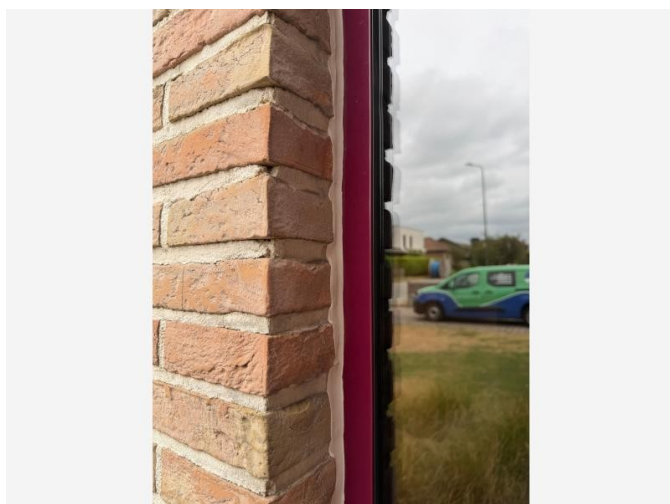
## Fiche 5: Afdichtingsmateriaal (mastiek, kit,) aan schrijnwerk

| Beschrijving | Notitie | Terug te vinden op plannen |
|---|---|---|
| Fiche 5: Afdichtingsmateriaal (mastiek, kit,) aan schrijnwerk | Bestaat uit siliconen | - |
