# Asbestinventarisatetest

Karmstraat 22, 9800 Deinze

Attestnummer : **20260804-000377.000**

Uitgegeven op : **04.08.2026**

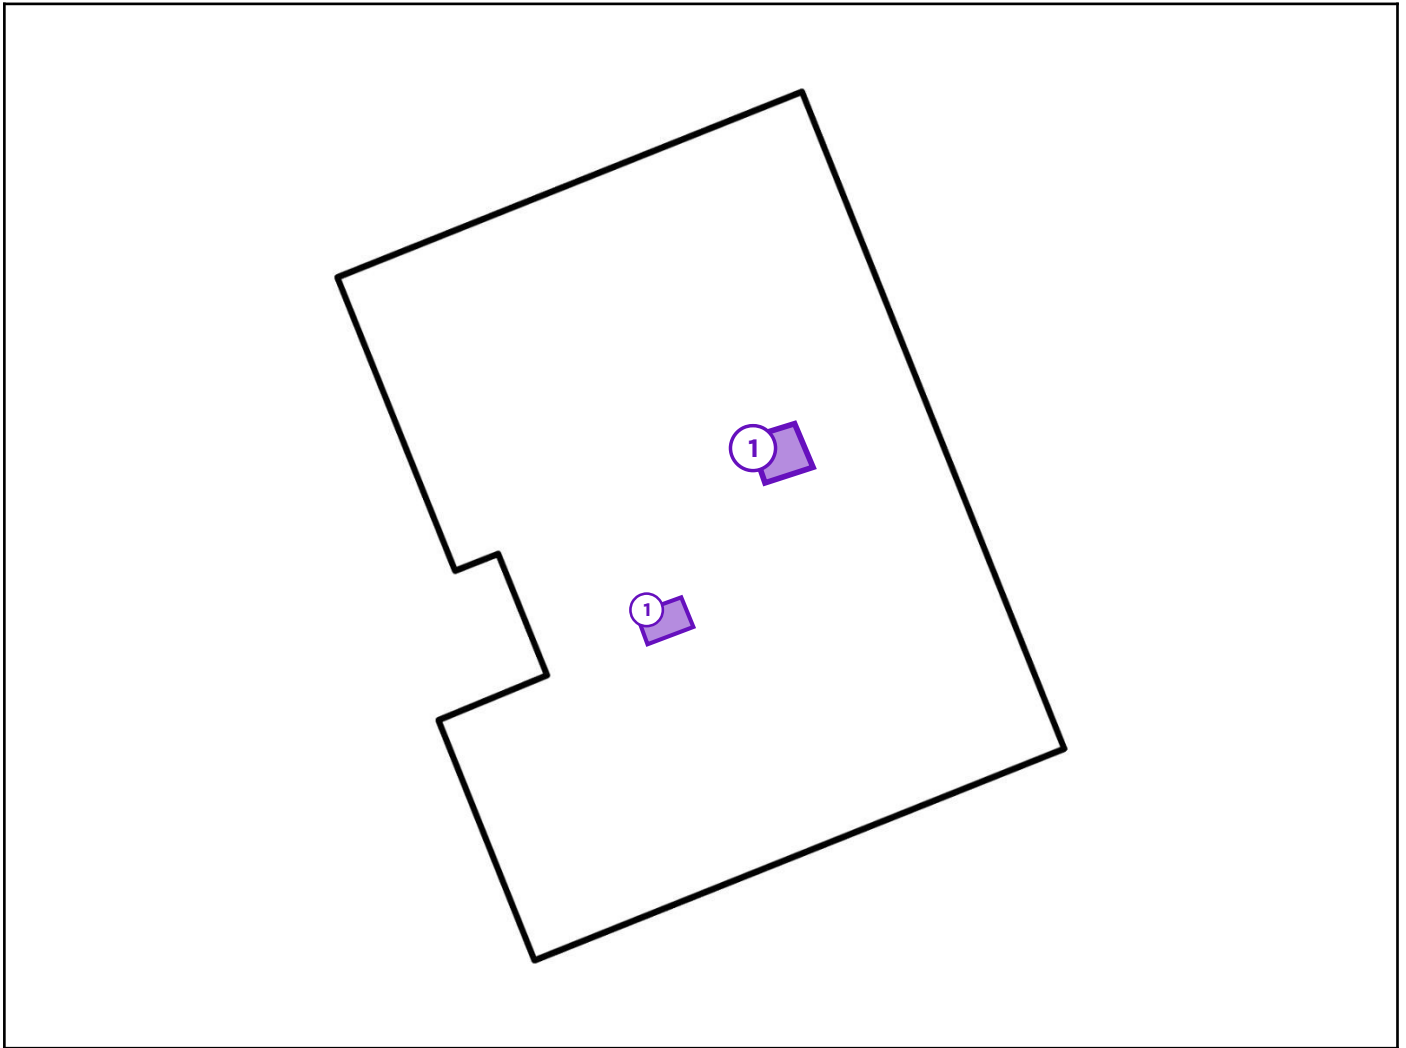
## Plan 1.4: Hoofdgebouw plan

| Beschrijving | Type | Actie |
|---|---|---|
| 1. Schouw | Beperking | - |

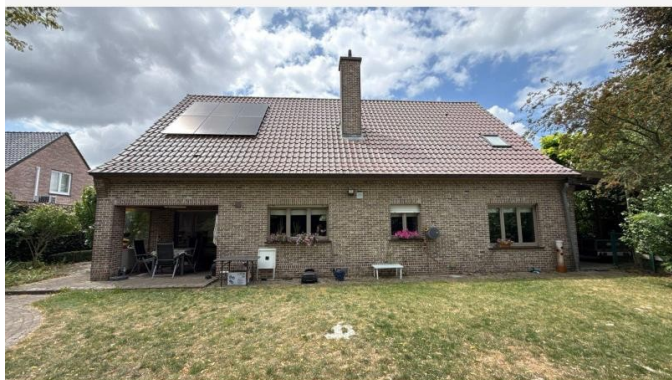
*Situeringsfoto*

### Tijdelijke beperking

**Reden:** Het te onderzoeken materiaal situeert zich hoger dan 3,50 m te rekenen vanaf een veilige ondergrond

**Uitleg van de asbestdeskundige:** De schouw bevat binnenin mogelijk een asbestcement rookgaskanaal. Laat dit onderzoeken bij eventuele werken.

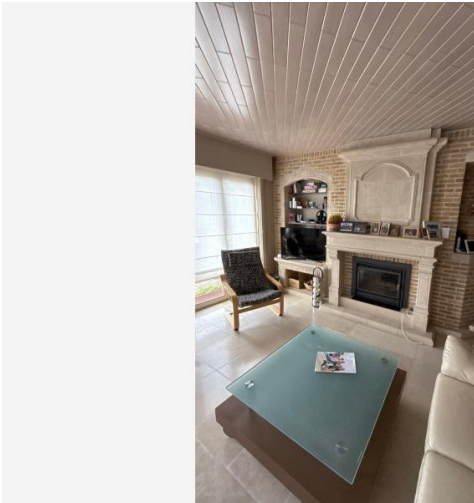
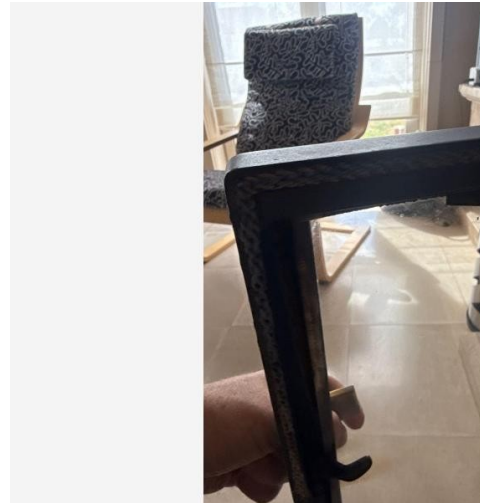
### Informatie over een niet-asbestverdacht materiaal

| Basis voor advies | De asbestdeskundige beoordeelt het materiaal als asbesthoudend op basis van een beoordeling met het blote oog. |

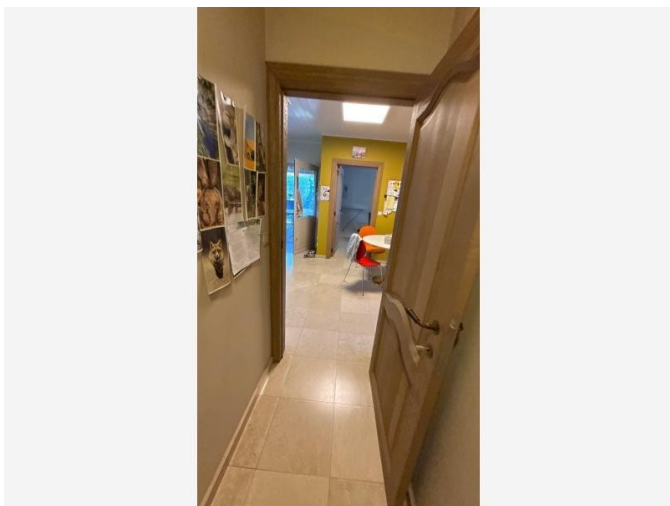
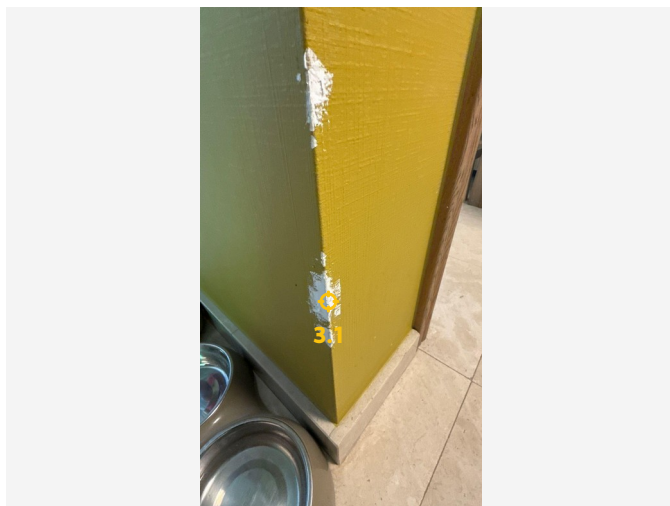
## Fiche 3: Pleisterwerk wanden

Geen asbest

| # | Type | Referentie | Resultaat |
|---|---|---|---|
| 3.1 | Mengmonster | S1 Pleister muur | Geen asbest |

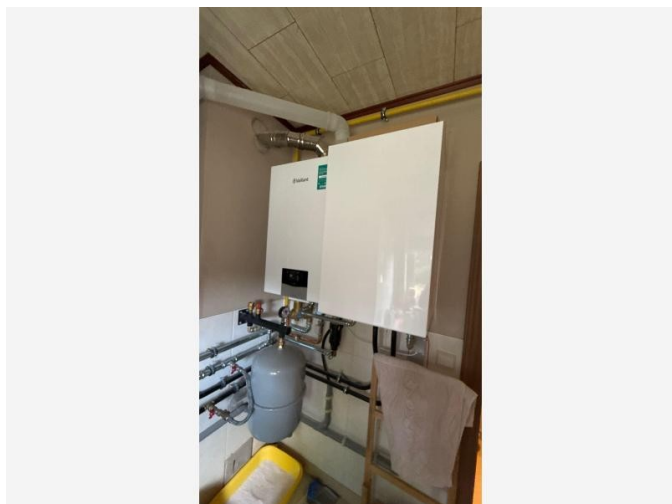
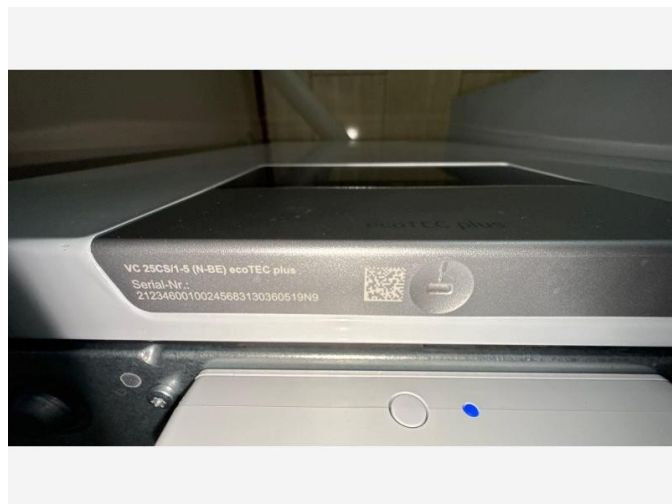
### Fiche 4: CV-ketel (niet verdacht)

| Beschrijving | Notitie | Terug te vinden op plannen |
|---|---|---|
| Fiche 4: CV-ketel (niet verdacht) | De CV-ketel (dichtingen, isolerend materiaal) is niet asbestverdacht. | - |

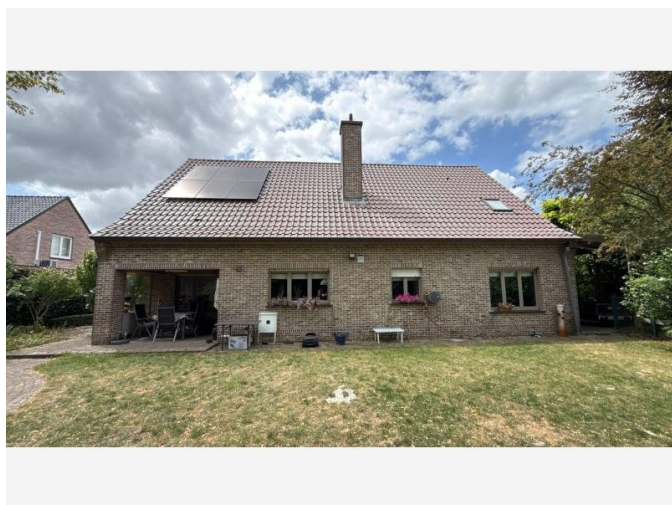
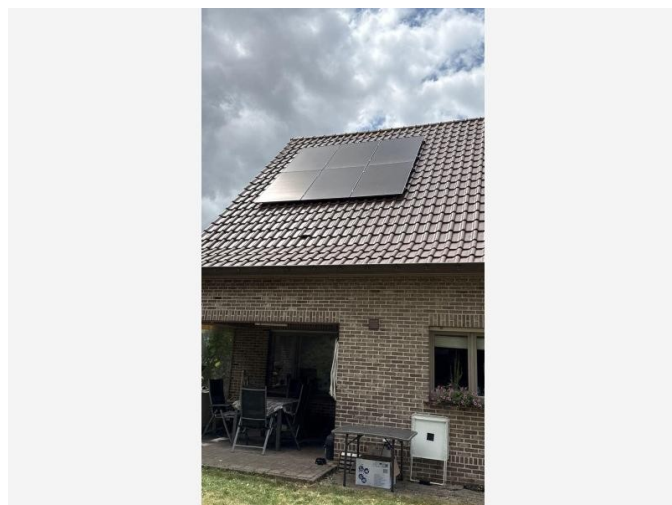
### Fiche 5: Dakbedekking bestaande uit pannen (niet verdacht)

| Beschrijving | Notitie | Terug te vinden op plannen |
|---|---|---|
| Fiche 5: Dakbedekking bestaande uit pannen (niet verdacht) | De dakbedekking is niet-asbestverdacht. | - |

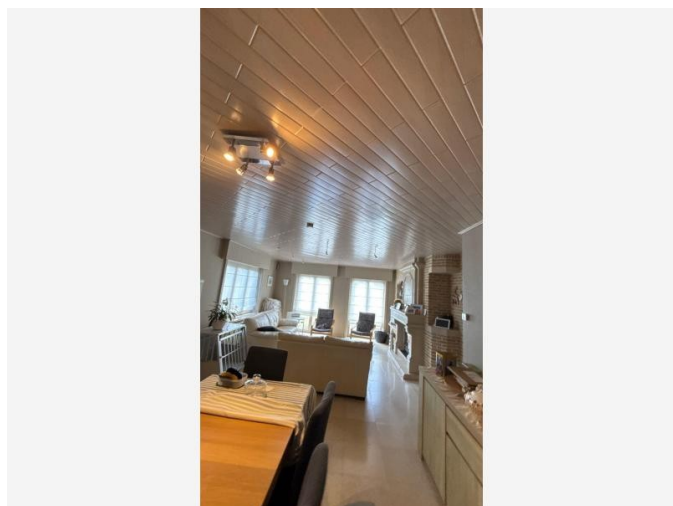
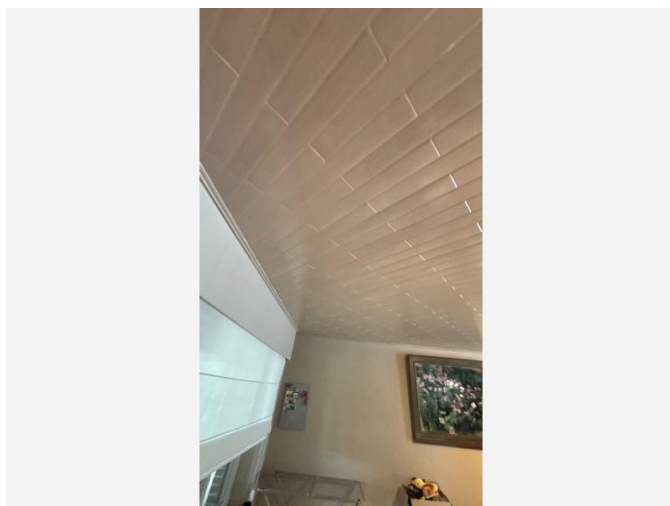
## Fiche 7: Pleisterwerk plafond (niet aanwezig)

| Beschrijving | Notitie | Terug te vinden op plannen |
|---|---|---|
| Fiche 7: Pleisterwerk plafond (niet aanwezig) | Er is geen pleisterwerk op het plafond waarneembaar op de inspectielocatie. | - |

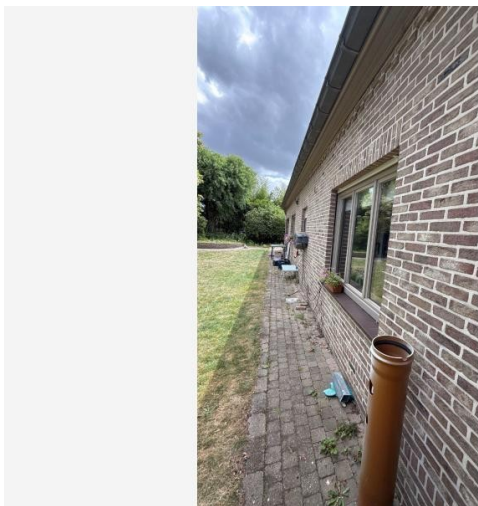
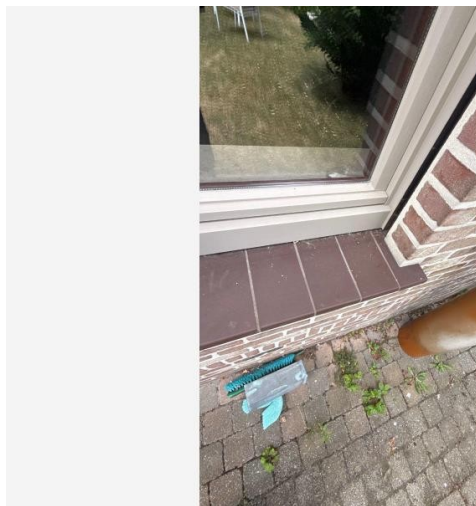
## Fiche 10: Mastiek (niet aanwezig)

| Beschrijving | Notitie | Terug te vinden op plannen |
|---|---|---|
| Fiche 10: Mastiek (niet aanwezig) | Er is geen asbestverdachte mastiek aanwezig. | - |
