# Asbestinventarisatetest

Albijn Van Den Abeelestraat 11, 9800 Deinze

Attestnummer : 20231219-000159.000

Uitgegeven op : 19.12.2023

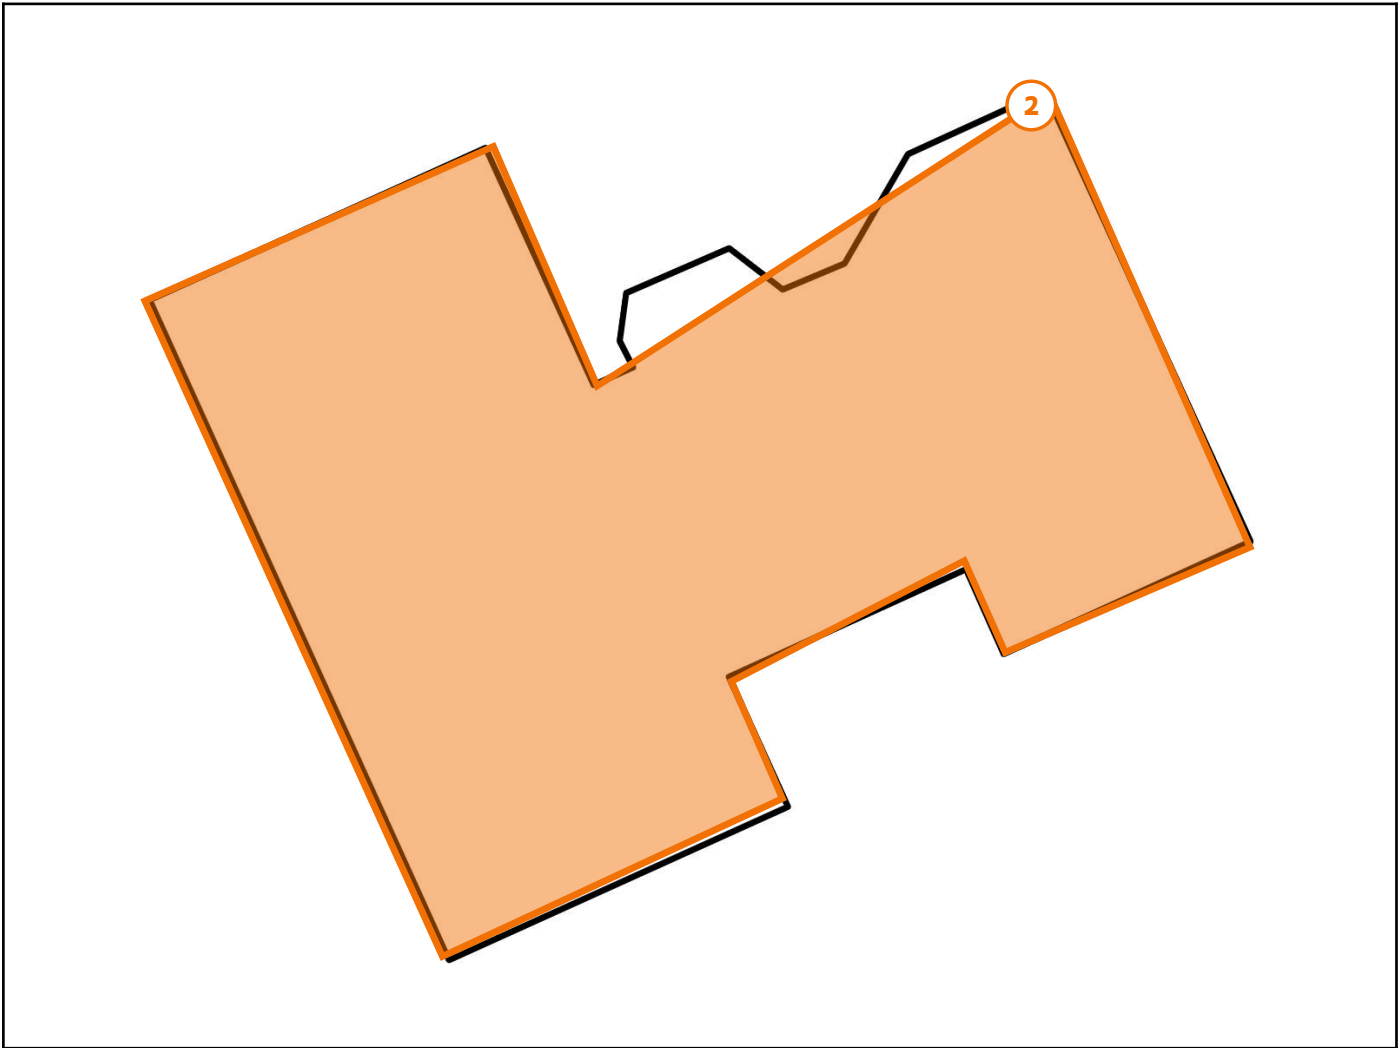
# Plan 1.3: Hoofdgebouw plan

| Beschrijving | Type | Actie |
|---|---|---|
| 2. Onderdak | Asbestmateriaal | Verwijderen |

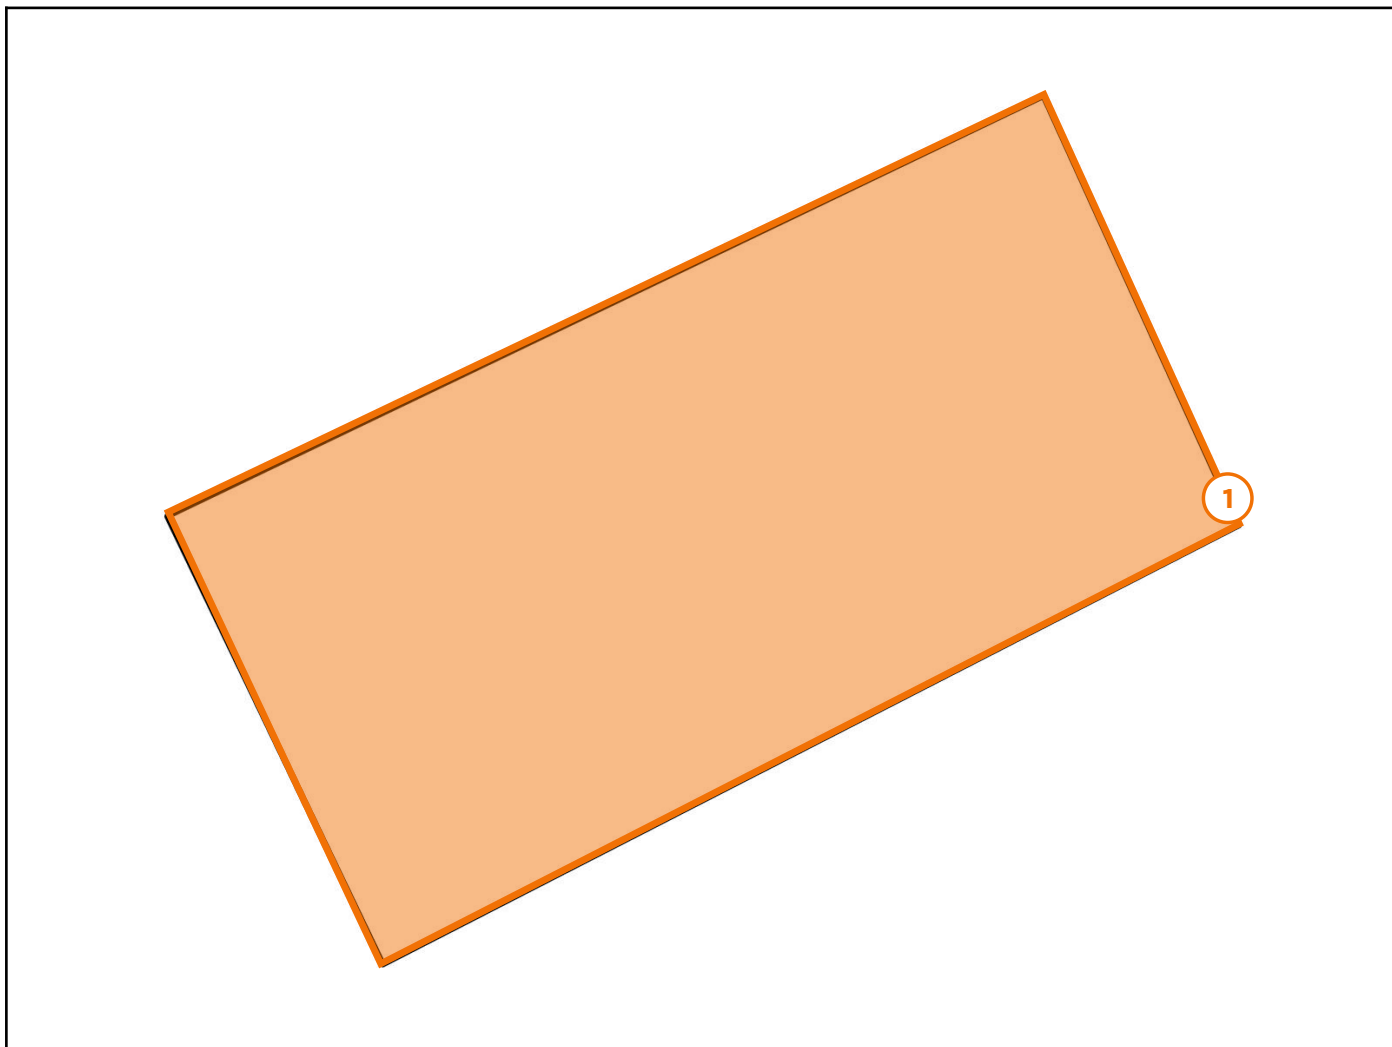
## Plan 2.1: Afdak plan

| Beschrijving | Type | Actie |
|---|---|---|
| 1. Onderdak overkapping | Asbestmateriaal | <a href="#">Verwijderen</a> |

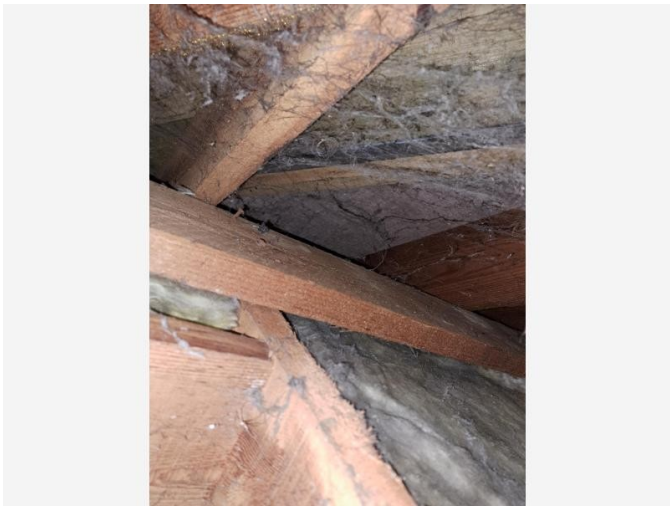
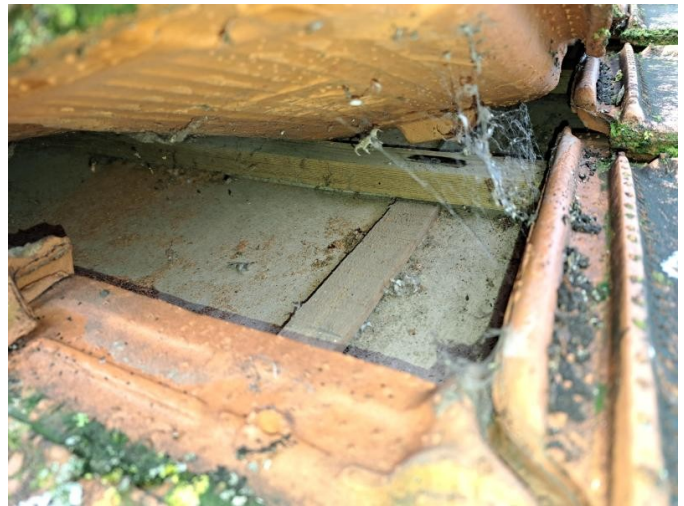
| Eindbeoordeling materiaalarisico | Verhoogd materiaalarisico en/of verhoogde kans op vezelvrijgave |

| Asbestsoort (vezeltype) | Crocidoliet aanwezig |
| Toestand van het materiaal | Matig beschadigd, matig verweerd |

| Beschrijving | Onderdak overkapping |
| Hoeveelheid (oppervlakte - dikte - aantal) | • 4,00 m <sup>2</sup> - 0,49 cm - 1 stuk |

Het asbestmateriaal valt onder de mijlpaal van 2040.

Verwijderen

- Zorg voor een veilig beheer. Vermijd het beschadigen van het asbestmateriaal. Controleer de toestand jaarlijks op wijzigingen.

- Eenvoudige handelingen: mag via doe-het-zelf of door werknemer(s) met opleidingsattest eenvoudige handelingen  
De onderdakplaten kunnen met eenvoudige handelingen verwijderd worden door een professional die beschikt over het opleidingsattest 'Asbestverwijdering eenvoudige handelingen'. Hiervoor dient eerst de dakbedekking verwijderd te worden. Bij het verwijderen moet steeds rekening worden gehouden met alle milieu- en veiligheidsvoorschriften.

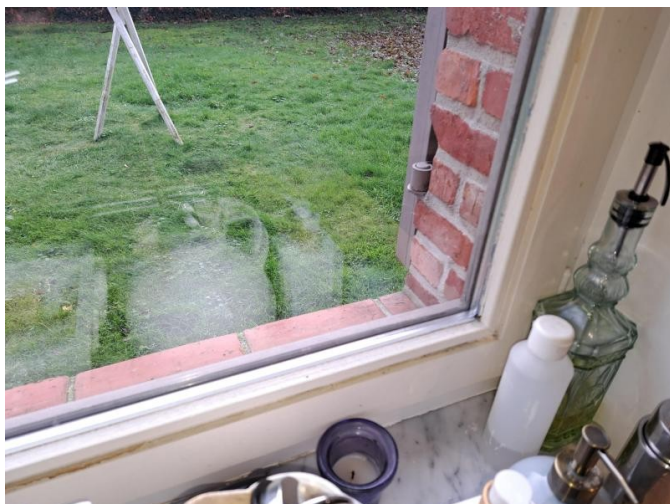
de ramen zijn vervangen in 2012. Het dichtingsmateriaal is mee vervangen en niet asbestverdacht.

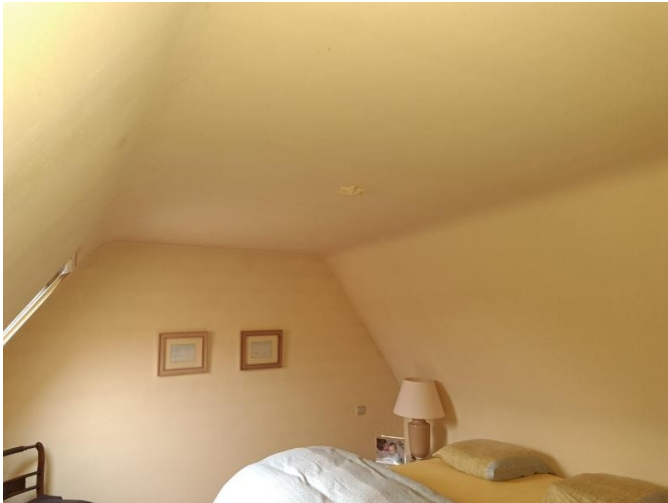
Het plafond bestaat uit niet asbest verdachte materialen.

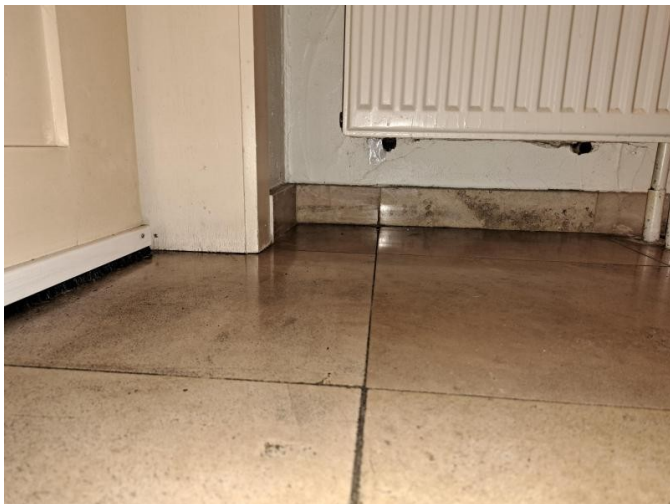
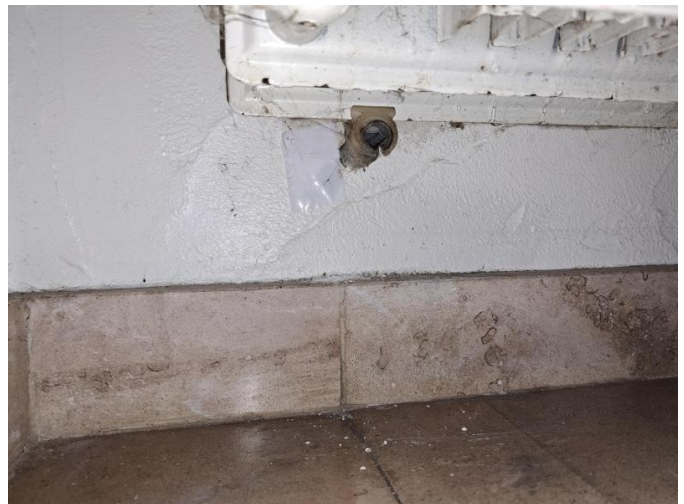
## Fiche 5: Pleisterwerk muur

Geen asbest

| # | Type | Referentie | Resultaat |
|---|---|---|---|
| 5.1 | Mengmonster | ID 1 | Geen asbest |

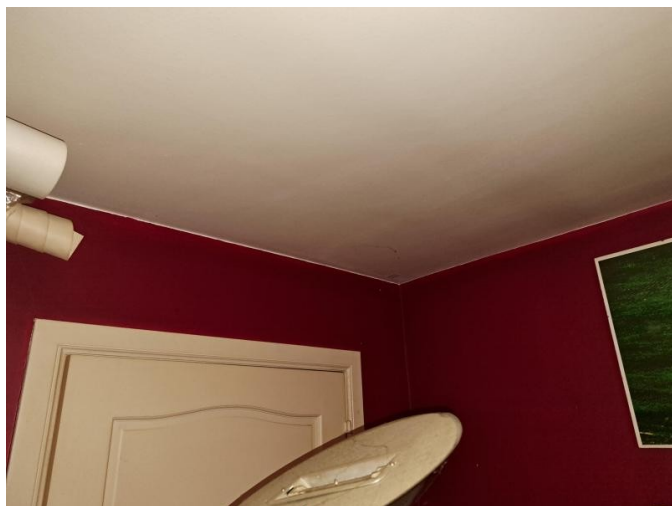
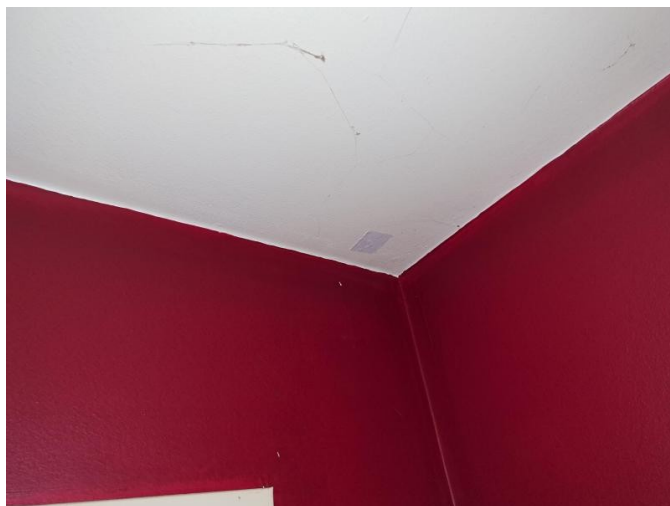
## Fiche 6: Pleisterwerk plafond

Geen asbest

| # | Type | Referentie | Resultaat |
|---|---|---|---|
| 6.1 | Mengmonster | ID 2 | Geen asbest |
