# Asbestinventarisatattest

Bosstraat 47, 9810 Nazareth-De Pinte

Attestnummer : 20260831-000112.000

Uitgegeven op : 31.08.2026

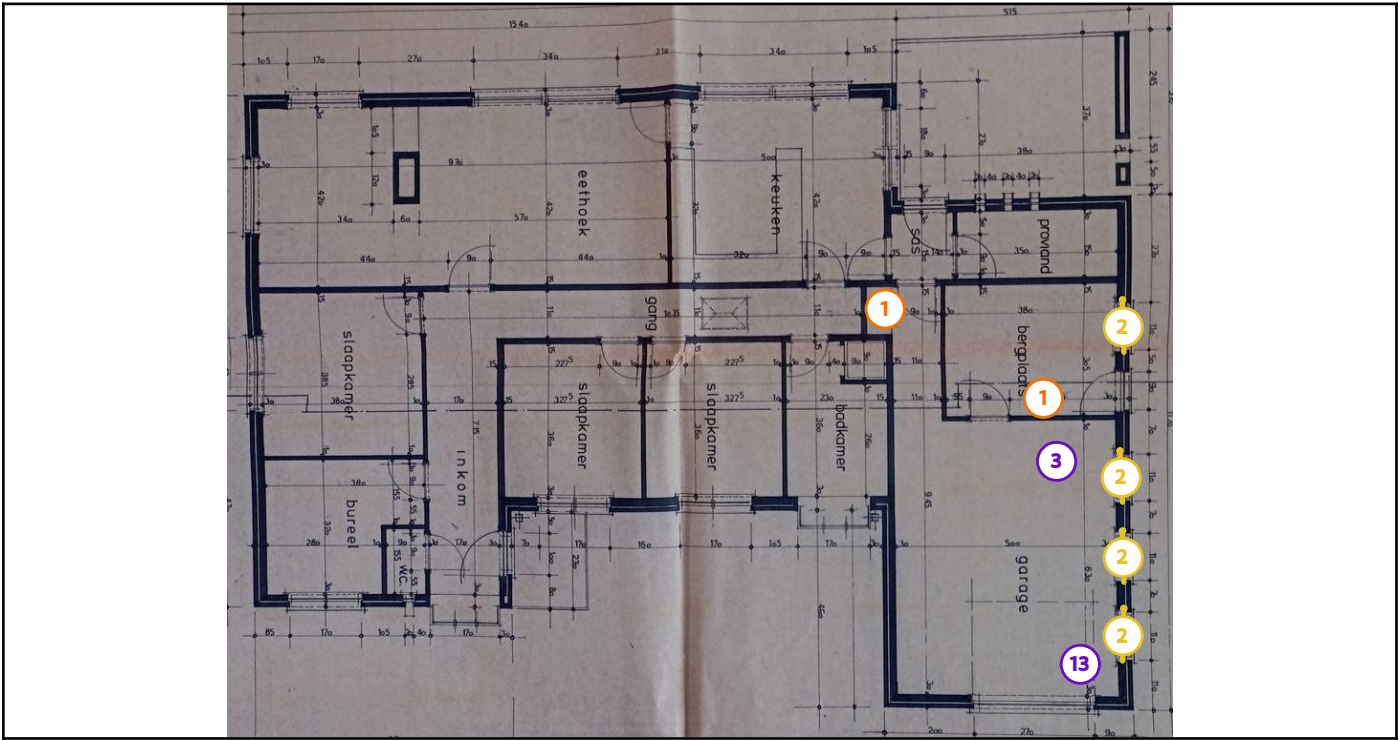
# Plan 1.1: Verdieping 0

| Beschrijving | Type | Actie |
|---|---|---|
| 1. Fenolhars / Bakeliet (hoofdgebouw) | Asbestmateriaal | Verwijderen |
| 2. Massal venstertablet (hoofdgebouw/garage) | Asbestmateriaal | Zorgvuldig beheren |
| 3. Kruipkelder (hoofdgebouw) | Beperking | - |

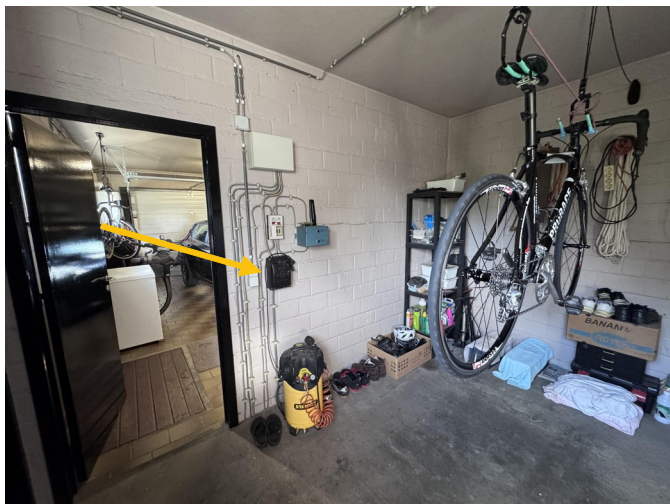
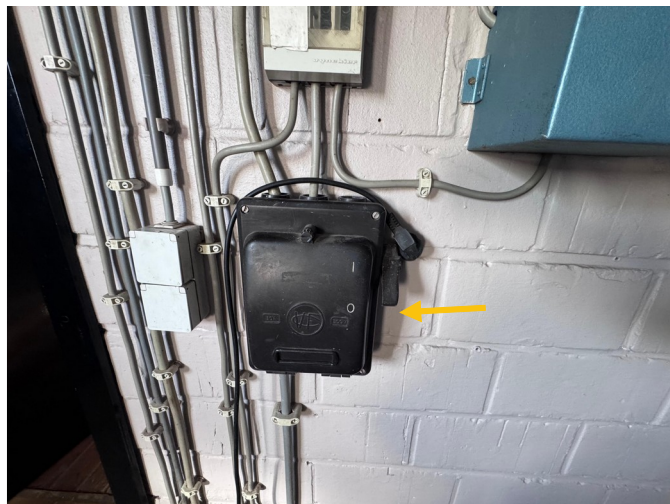
| Eindbeoordeling materiaalarisico | Verhoogd materiaalarisico en/of verhoogde kans op vezelvrijgave |

| Gebondenheid | Categorie 1: hechtgebonden in oorsprong |
| Asbestsoort (vezeltype) | Crocidoliet aanwezig |
| Asbestconcentratie | Laag (< 50%) |
| Afschermingsgraad van het gehele materiaal | Geheel of deels vrij aan de binnenlucht, maar geen contact met binnenluchtstromen |
| Toestand van het materiaal | Licht beschadigd, licht verweerd. Intacte calciumsilicaatplaat of materiaal met categorie 3-gebondenheid |

| Beschrijving | Fenolhars / Bakeliet (hoofdgebouw) |
| Asbestmateriaal | Plaat, paneel, tablet - Type Bakeliet |
| Hoeveelheid (oppervlakte - dikte - aantal) | <ul style="list-style-type: none"> <li>• 0,30 m<sup>2</sup> - 0,25 cm - 1 stuk</li> </ul> |
| Opmerking | <p>Elke in het asbestattest vermelde hoeveelheid - oppervlakte - afmeting - gewicht is een raming.</p> <p>De bakelieten componenten zijn in nagenoeg originele toestand en allen nog in gebruik waardoor bemonsteren enerzijds onherstelbare schade en anderzijds een reëel gevaar op elektrocutie zou betekenen aan deze toepassing.</p> |

Verwijderen

- Verwijder dit asbestmateriaal zo snel mogelijk. Volg de toestand goed op.
- Voer bijkomende staalname(s) uit.
- Asbestverdacht materiaal conform het OVAM inspectieprotocol als asbesthoudend opgenomen in huidig attest. Uitsluitsel met het oog op verwijdering of werkzaamheden kan worden verkregen door laboratoriumonderzoek. Zonder (extra) bemonstering dit materiaal beschouwen als asbesthoudend.

- Eenvoudige handelingen: mag via doe-het-zelf of door werknemer(s) met opleidingsattest eenvoudige handelingen  
<https://ovam.vlaanderen.be/wie-mag-wat-verwijderen>

Als geheel verwijderen.

De toestand van de asbesttoepassing dient ongewijzigd te blijven bij/na verwijdering nl. niet beschadigen, gooien, breken, slijpen, kappen, ea.

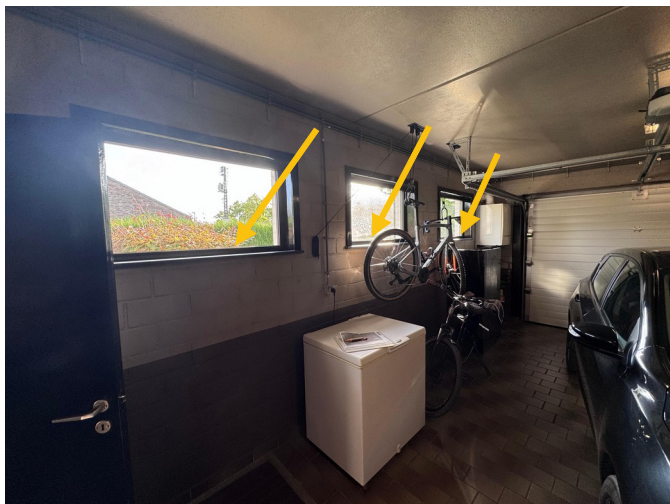
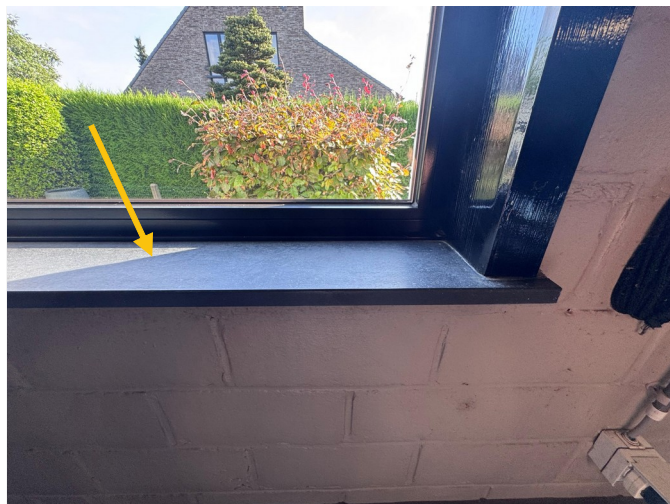
| Eindbeoordeling materiaalarisico | Laag materiaalarisico en/of verlaagde kans op vezelvrijgave |

| Asbestsoort (vezeltype) | Crocidoliet aanwezig |
| Toestand van het materiaal | Onbeschadigd, niet verweerd |

| Beschrijving | Massal venstertablet (hoofdgebouw/garage) |
| Asbestmateriaal | Plaat, paneel, tablet - Type Massal |
| Hoeveelheid (oppervlakte - dikte - aantal) | • 0,40 m <sup>2</sup> - 1,00 cm - 4 stuks |

Zorgvuldig beheren

- Zorg voor een veilig beheer. Vermijd het beschadigen van het asbestmateriaal. Controleer de toestand jaarlijks op wijzigingen.
- Voer bijkomende staalname(s) uit.
- Asbestverdacht materiaal conform het OVAM inspectieprotocol als asbesthoudend opgenomen in huidig attest. Uitsluitel met het oog op verwijdering of werkzaamheden kan worden verkregen door laboratoriumonderzoek. Zonder (extra) bemonstering dit materiaal beschouwen als asbesthoudend

Als geheel verwijderen.

De toestand van de asbesttoepassing dient ongewijzigd te blijven bij/na verwijdering nl. niet beschadigen, gooien, breken, slijpen, kappen, ea. De toepassing moet men voor verwijdering steeds fixeren of bevochtigen. De toepassing niet breken en stofvorming vermijden.

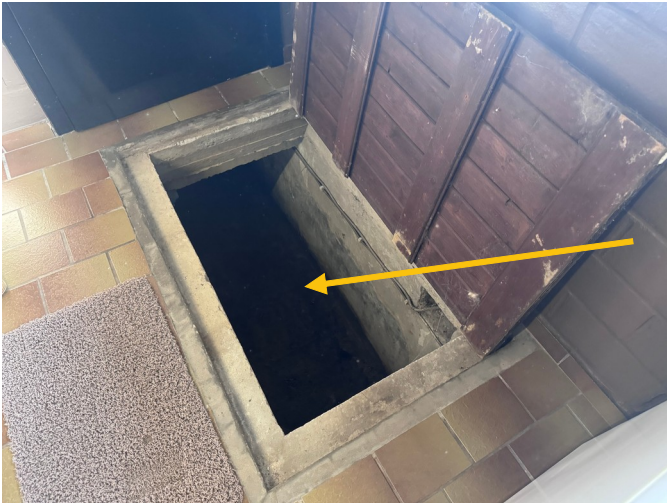
**Reden:** Er is geen volledige risicobeoordeling mogelijk

**Uitleg van de asbestdeskundige:** Een kruipkelder < 1,50 m is een permanente onderzoeksbeperking

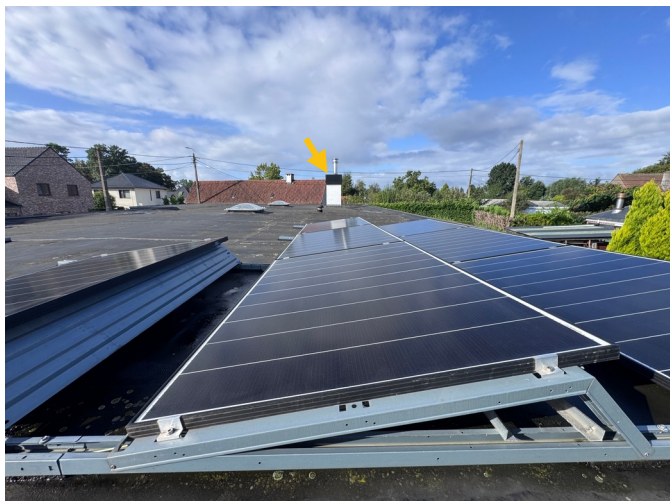
## Fiche 4: Binnenkant / binnenafwerking schoorsteen (hoofdgebouw)

**Reden:** Het te onderzoeken materiaal situeert zich hoger dan 3,50 m te rekenen vanaf een veilige ondergrond

**Uitleg van de asbestdeskundige:** Ter hoogte van de bovenzijde en de binnenzijde van de schoorsteen kunnen niet waarneembare asbesttoepassingen aanwezig zijn (inzonderheid asbesthoudend rookgaskanaal). Er is geen mogelijkheid om de volledige waarneming uit te voeren (vanop een veilige ondergrond met een maximale hoogte van 3.5 meter zoals opgenomen in de wetgeving).

Indien bij werkzaamheden en/of verwijdering blijkt dat er een rookgaskanaal aanwezig is, dan is het opportuun deze als asbestverdacht te beschouwen en deze te bemonsteren.

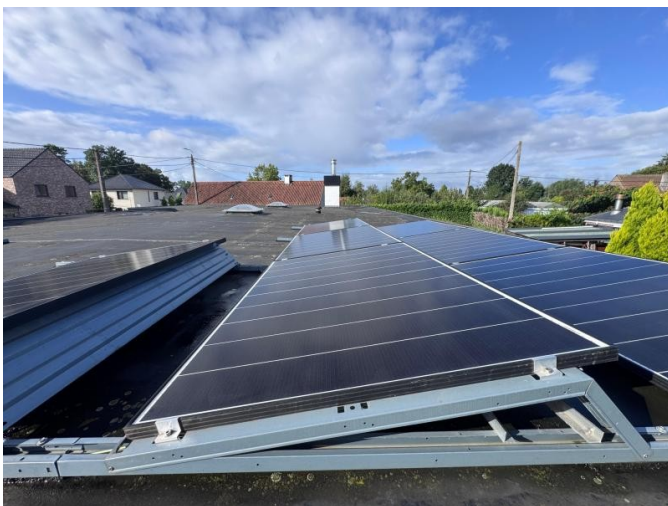
**Reden:** Er is geen volledige risicobeoordeling mogelijk

**Uitleg van de asbestdeskundige:** Het plat dak is afgewerkt met een EPDM-rubberfolie als waterdichtingslaag. De EPDM-bedekking schermst de onderliggende dakopbouw volledig af. Onder de dakbedekking bevinden zich vermoedelijk draagplaten in beton, doch deze konden tijdens de inspectie niet visueel worden vastgesteld vanwege de afwerking en de ontoegankelijkheid van de constructie. Binnen huidig niet-destructief onderzoek zijn eventuele onderliggende materialen niet waarneembaar en kan geen uitsluitsel worden verkregen omtrent de aanwezigheid van eventuele asbesthoudende materialen.

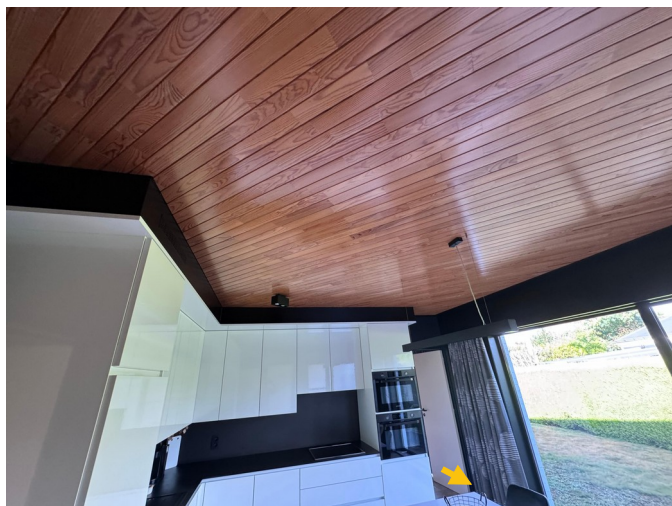
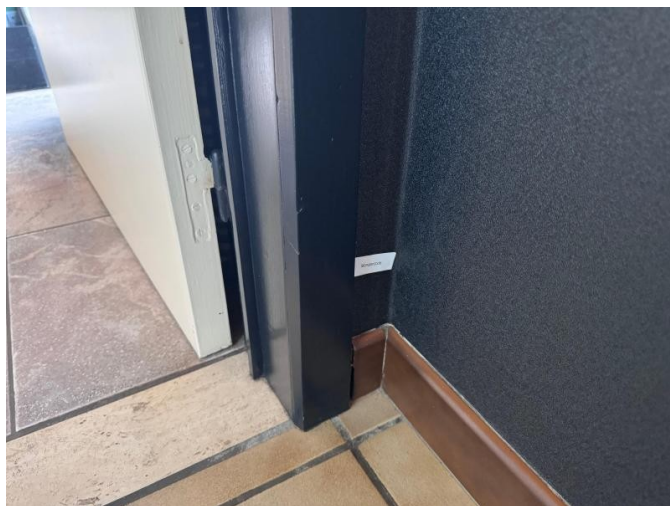
## Fiche 7: Muurpleister (hoofdgebouw)

Geen asbest

| # | Type | Referentie | Resultaat |
|---|---|---|---|
| 7.1 | Mengmonster | AHST1 | Geen asbest |

| Beschrijving | Muurpleister (hoofdgebouw) |
