# Asbestinventarisatetest

Leegzakstraat 21, 9810 Nazareth-De Pinte

Attestnummer : 20260702-000282.000

**Niet-asbestveilig**

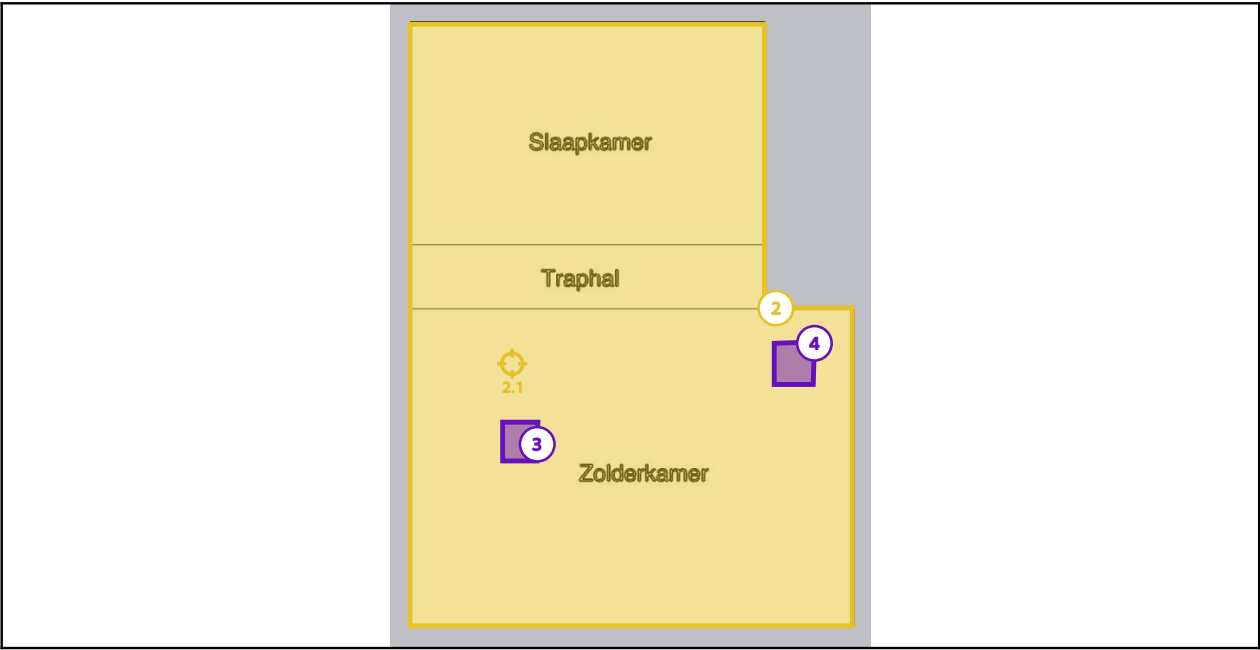
Plan 1.2: Plan V1

| Beschrijving | Type | Actie |
|---|---|---|
| 2. Onderdak type Menuiserie | Asbestmateriaal | Zorgvuldig beheren |
| 3. Schouw | Beperking | - |
| 4. Schouw | Beperking | - |

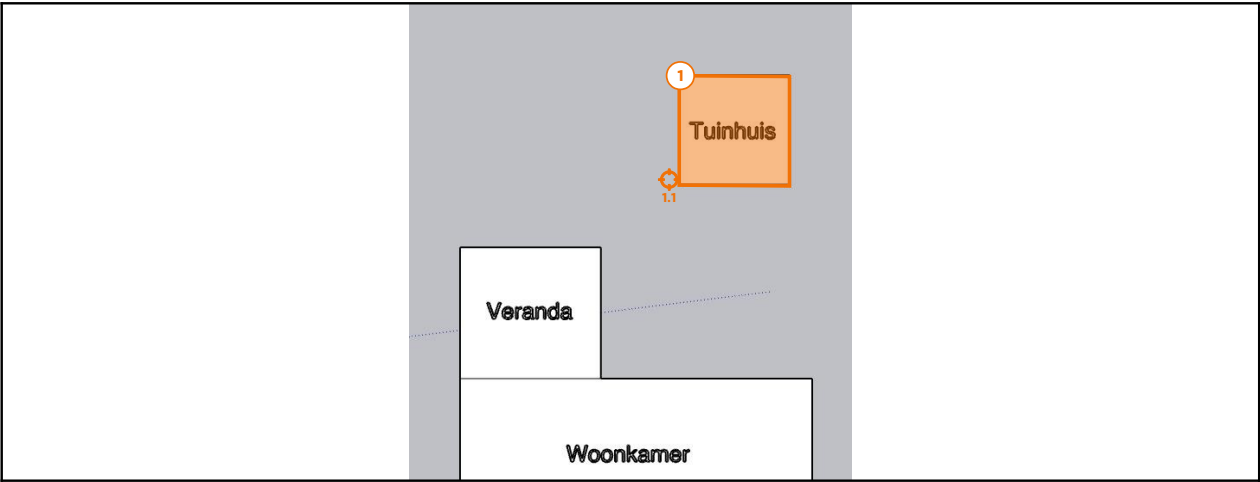
## Plan 2.1: Plan Tuinhuis

| Beschrijving | Type | Actie |
|---|---|---|
| 1. Dak tuinhuis bestaande uit golfplaten | Asbestmateriaal | <a href="#">Verwijderen</a> |

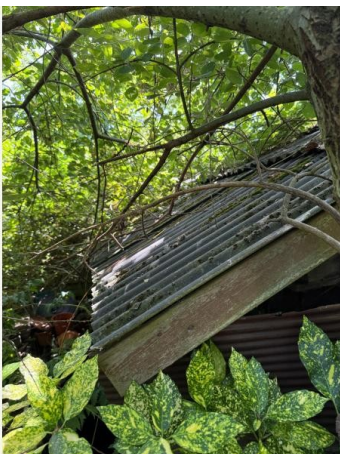
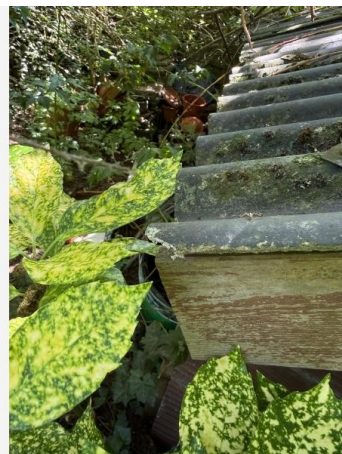
## Fiche 1: Dak tuinhuis bestaande uit golfplaten

Asbestmateriaal

Het asbestmateriaal valt onder de mijlpaal van 2034.

| Eindbeoordeling materiaalarisico | Laag materiaalarisico en/of verlaagde kans op vezelvrijgave |

| Toestand van het materiaal | Licht beschadigd, licht verweerd. Intacte calciumsilicaatplaat of materiaal met categorie 3-gebondenheid |

| # | Type | Referentie | Resultaat |
|---|---|---|---|
| 1.1 | Puntmonster | PM06 | Chrysotiel |

- Verwijder dit asbestmateriaal zo snel mogelijk. Volg de toestand goed op.
- Hemelwater dat afspoelt van asbestcement daken of gevels kan asbestdeeltjes bevatten. Gebruik het enkel voor gesloten circuits (bv. spoelen toiletten). Reinig na het vervangen van het dak of de gevel de dakgoten en regenwaterput of -ton om asbesthoudend sediment of slib te verwijderen

- Eenvoudige handelingen: mag via doe-het-zelf of door werknemer(s) met opleidingsattest eenvoudige handelingen  
Deze toepassing kan door een aannemer die over een opleidingsattest eenvoudige handelingen beschikt of door een particulier (doe-het-zelf), verwijderd worden indien er geen verhoogd risico op vrijgave van asbestvezels ontstaat en de toepassing voorafgaand wordt gefixeerd/bevochtigd; de individuele elementen zonder machinale werktuigen en zonder breken of gooien een voor een losgemaakt worden; en ten slotte in gesloten verpakking weggevoerd worden naar een erkend afvalpunt (recyclagepark).

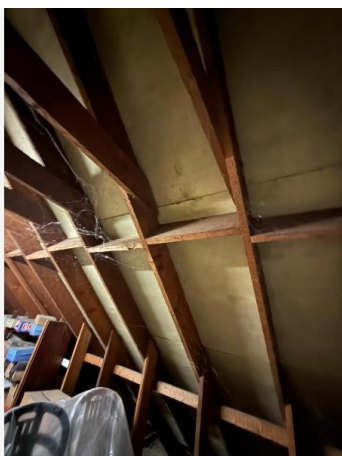
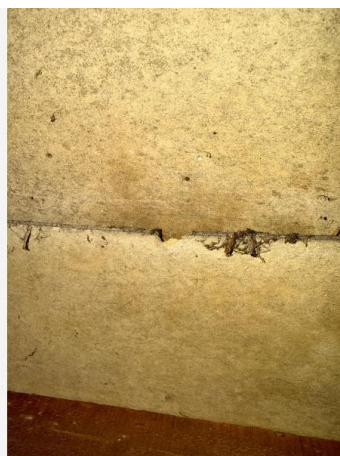
## Fiche 2: Onderdak type Menuiserie

Asbestmateriaal

Het asbestmateriaal valt onder de mijlpaal van 2040.

| Eindbeoordeling materiaalarisico | Zeer laag materiaalarisico en/of zeer lage kans op vezelvrijgave |

| Toestand van het materiaal | Licht beschadigd, licht verweerd. Intacte calciumsilicaatplaat of materiaal met categorie 3-gebondenheid |

| # | Type | Referentie | Resultaat |
|---|---|---|---|
| 2.1 | Puntmonster | PM03 | Chrysotiel |

- Zorg voor een veilig beheer. Vermijd het beschadigen van het asbestmateriaal. Controleer de toestand jaarlijks op wijzigingen.

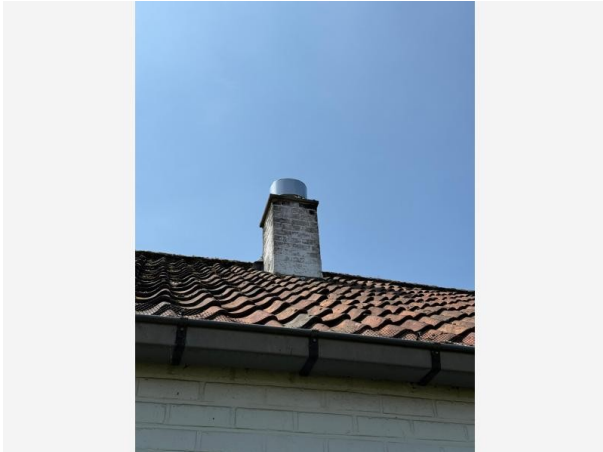
## Fiche 3: Schouw

**Reden:** Het te onderzoeken materiaal situeert zich hoger dan 3,50 m te rekenen vanaf een veilige ondergrond

**Uitleg van de asbestdeskundige:** De schouw bevat binnenin mogelijk een asbestcement rookgaskanaal. Laat dit onderzoeken bij eventuele werken. De achterzijde van het hellend dak is niet zichtbaar maar er is ook hier een schouw/rookgaskanaal aanwezig

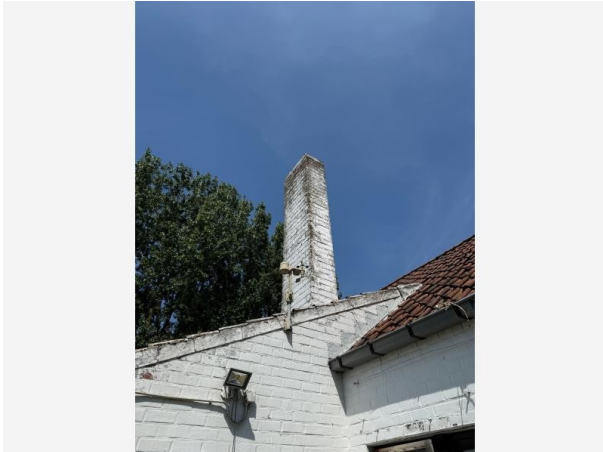
## Fiche 4: Schouw

**Reden:** Het te onderzoeken materiaal situeert zich hoger dan 3,50 m te rekenen vanaf een veilige ondergrond

**Uitleg van de asbestdeskundige:** De schouw bevat binnenin mogelijk een asbestcement rookgaskanaal. Laat dit onderzoeken bij eventuele werken. De achterzijde van het hellend dak is niet zichtbaar maar er is ook hier een schouw/rookgaskanaal aanwezig

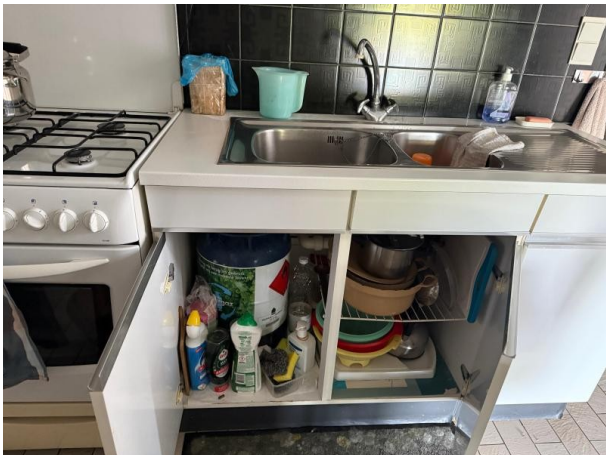
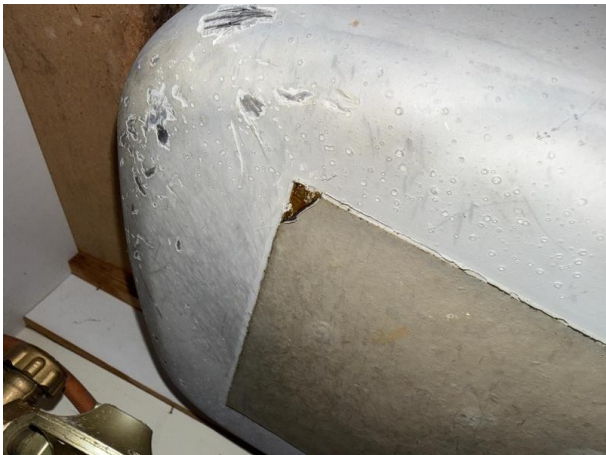
## Fiche 5: Anti-dreun

Geen asbest

| # | Type | Referentie | Resultaat |
|---|---|---|---|
| 5.1 | Puntmonster | PM05 | Geen asbest |

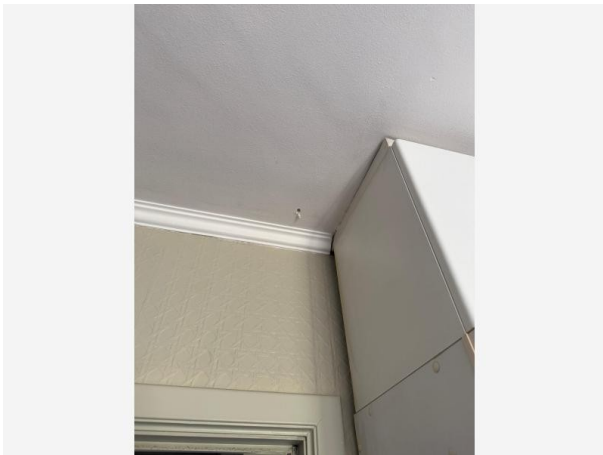
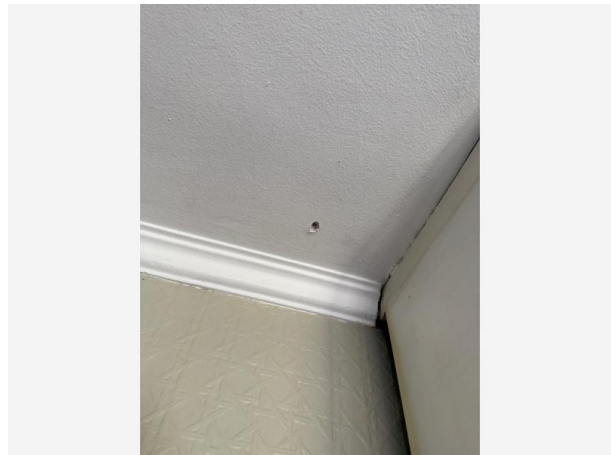
## Fiche 6: Pleisterwerk plafonds

Geen asbest

| # | Type | Referentie | Resultaat |
|---|---|---|---|
| 6.1 | Mengmonster | MM02 | Geen asbest |

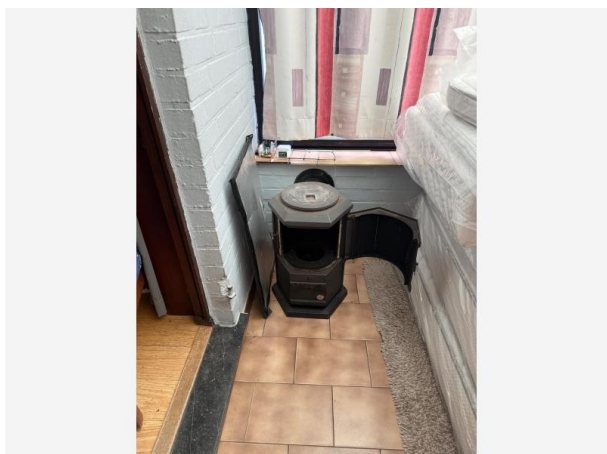
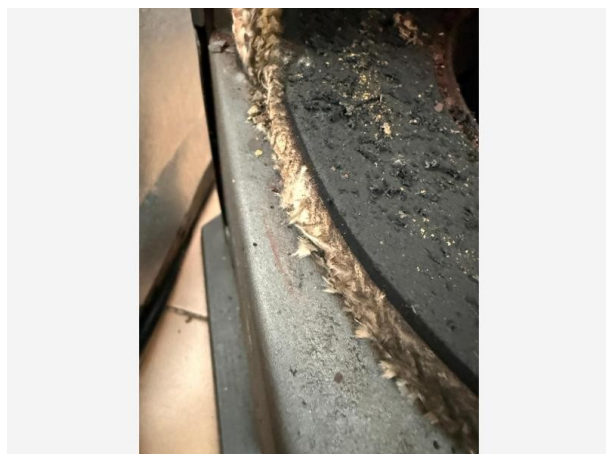
## Fiche 7: Kachelkoord

Geen asbest

| # | Type | Referentie | Resultaat |
|---|---|---|---|
| 7.1 | Puntmonster | PM07 | Geen asbest |

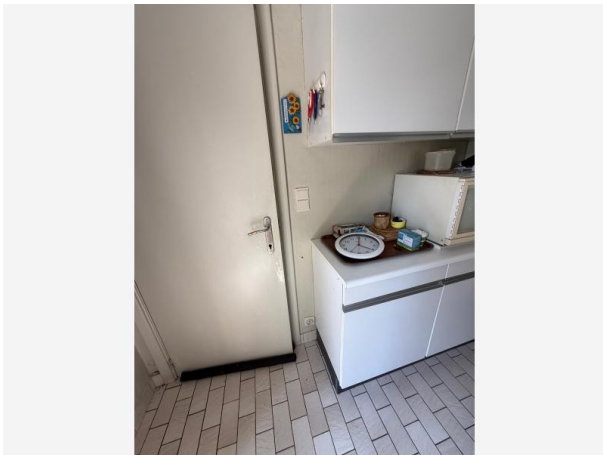
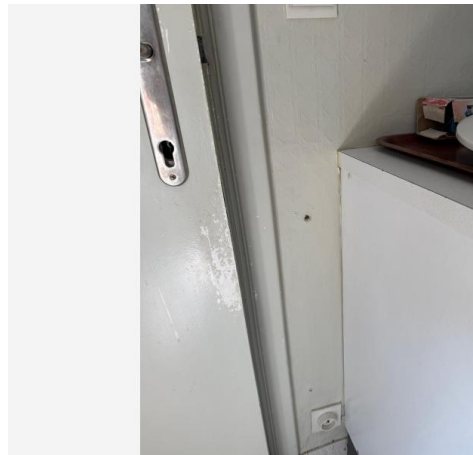
## Fiche 8: Pleisterwerk wanden

Geen asbest

| # | Type | Referentie | Resultaat |
|---|---|---|---|
| 8.1 | Mengmonster | MM01 | Geen asbest |

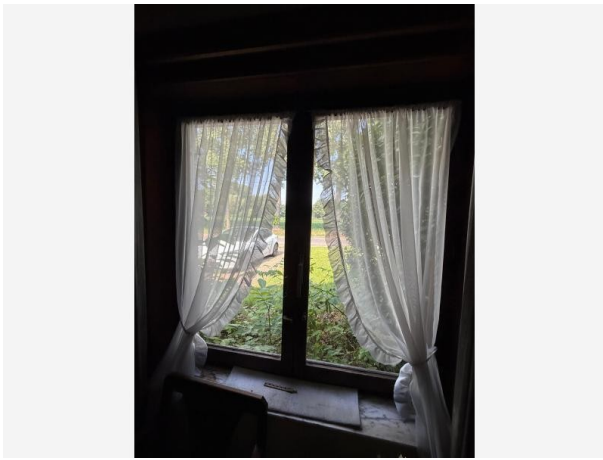
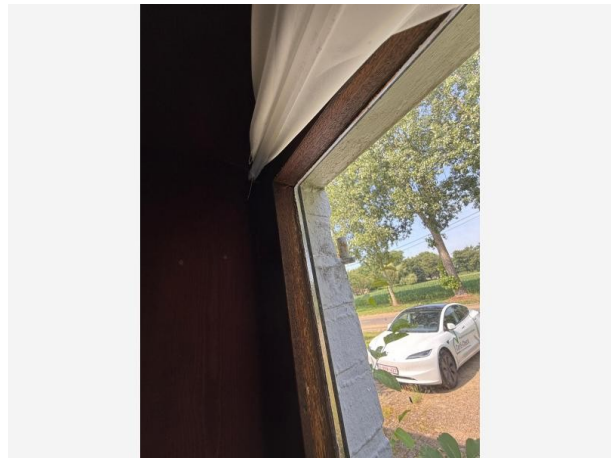
## Fiche 12: Afdichtingsmateriaal niet verdacht

| Beschrijving | Notitie | Terug te vinden op plannen |
|---|---|---|
| Fiche 12: Afdichtingsmateriaal niet verdacht | Er is geen asbestverdachte mastiek aanwezig. | - |
