# Asbestinventarisatetest

Dendermondse Steenweg 4, 9080 Lochristi

Attestnummer : 20260901-000317.000

**Asbestveilig** (maar niet asbestvrij)

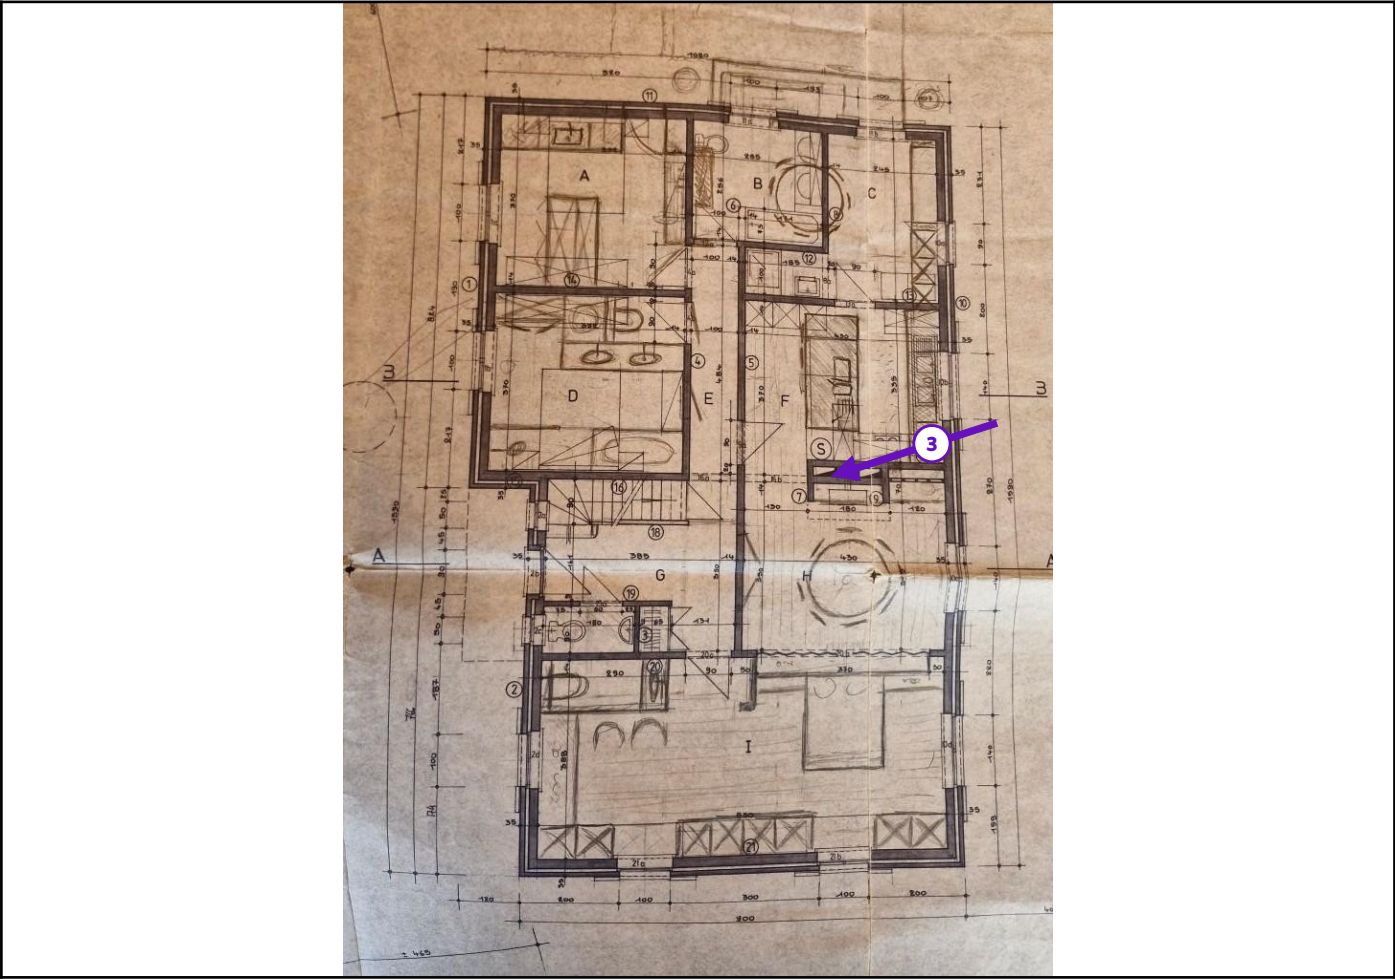
# Plan 1.4: gelijkvloers kopie kopie kopie

| Beschrijving | Type | Actie |
|---|---|---|
| 3. Materialen van rookgaskanalen | Beperking | - |

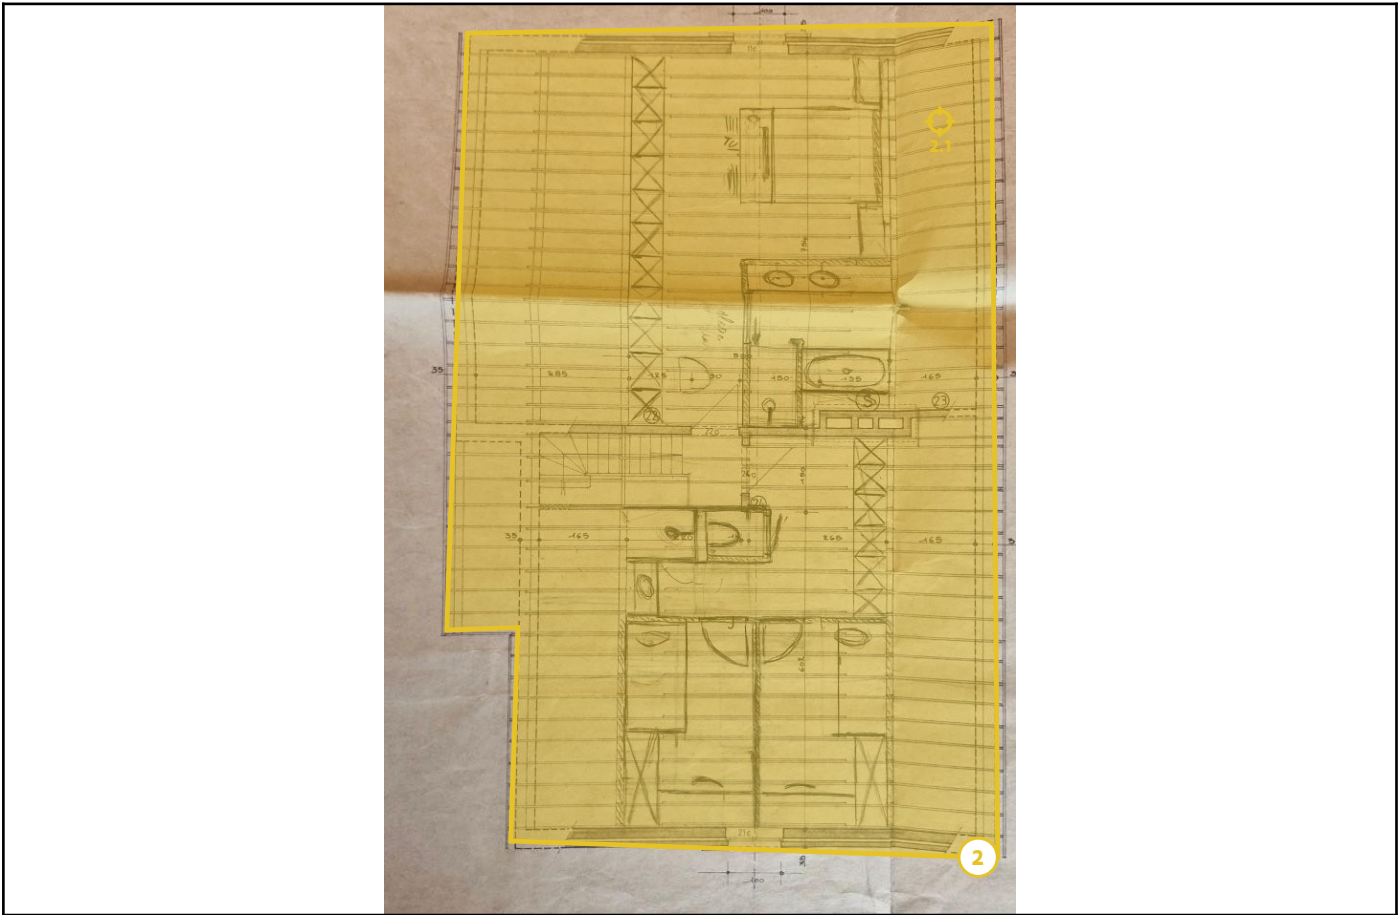
# Plan 1.6: 1ste verdieping

| Beschrijving | Type | Actie |
|---|---|---|
| 2. Onderdak (zadeldak woning) | Asbestmateriaal | Zorgvuldig beheren |

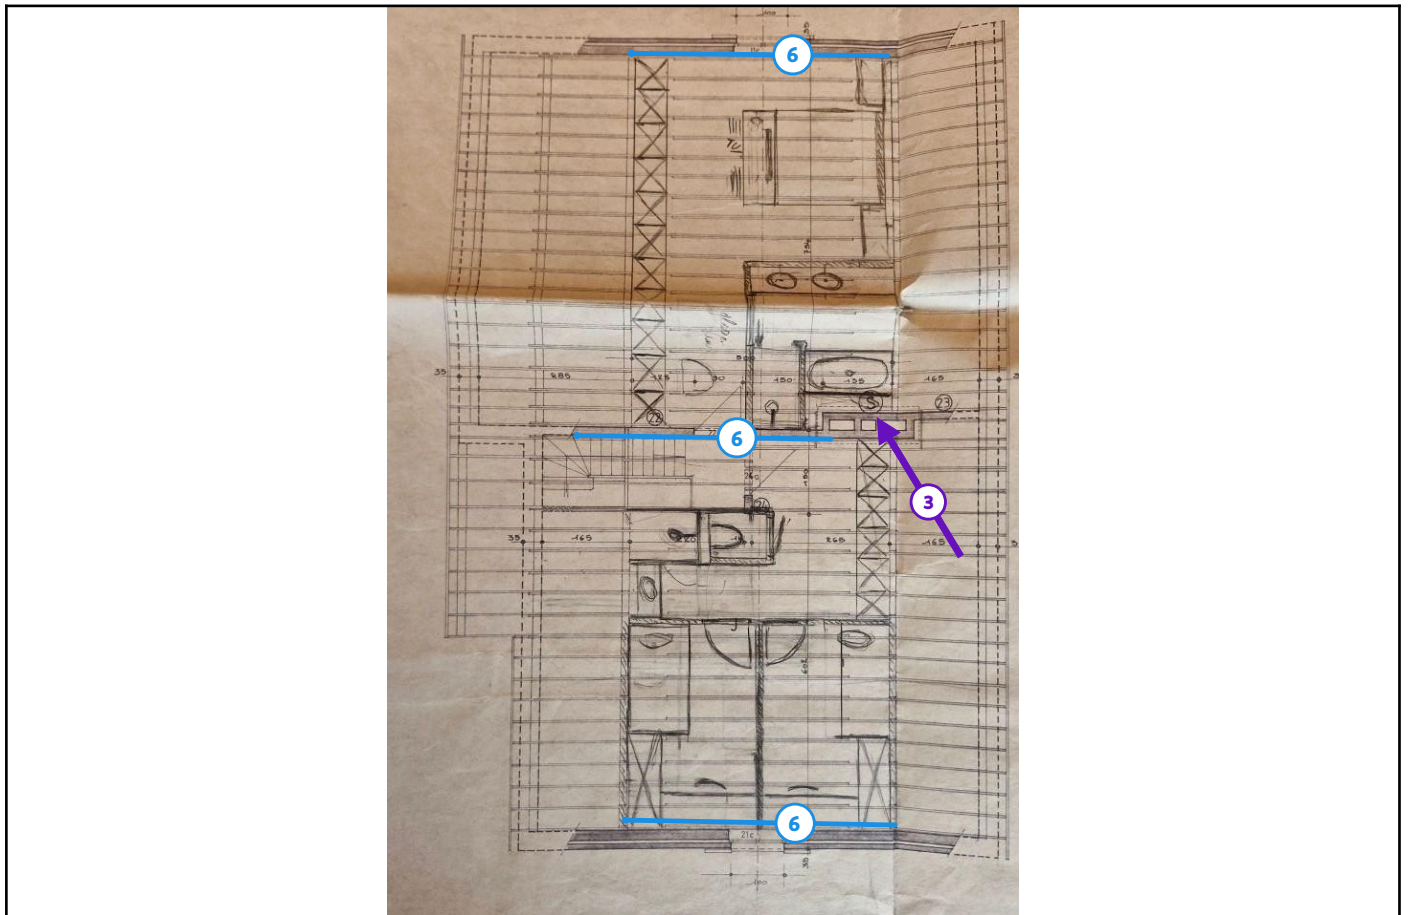
## Plan 1.8: 1ste verdieping kopie kopie

| Beschrijving | Type | Actie |
|---|---|---|
| 3. Materialen van rookgaskanalen | Beperking | - |
| 6. PW (muren) | Geen asbest | - |

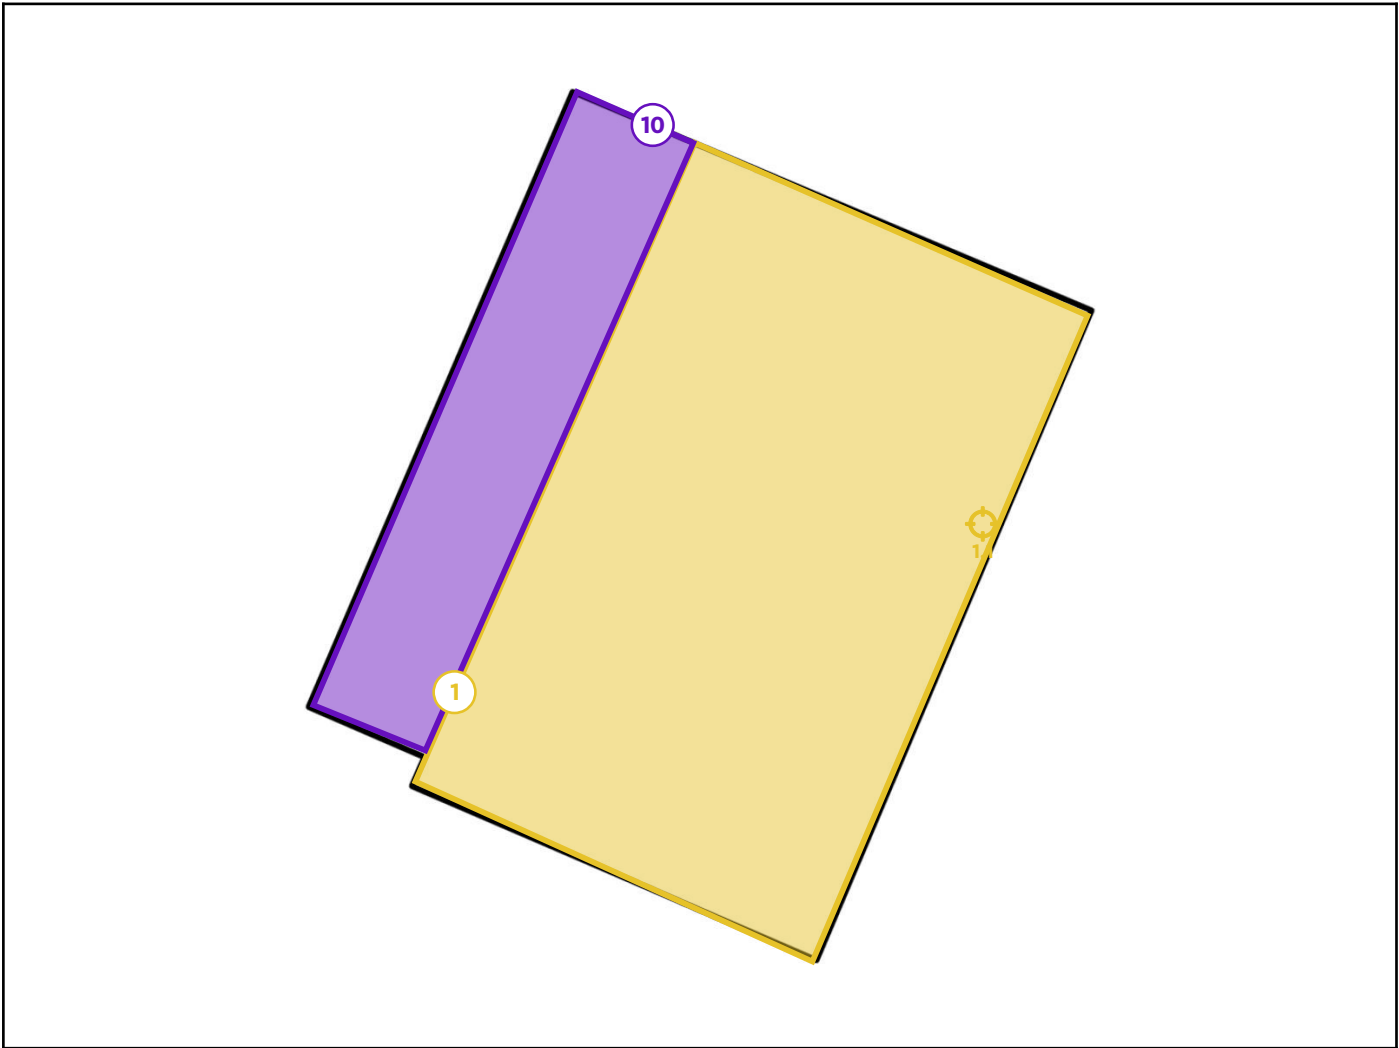
## Plan 2.1: garage plan

| Beschrijving | Type | Actie |
|---|---|---|
| 1. Onderdak (zadeldak garage) | Asbestmateriaal | Zorgvuldig beheren |
| 10. Dakbedekking | Overige ruimte of materiaal | - |

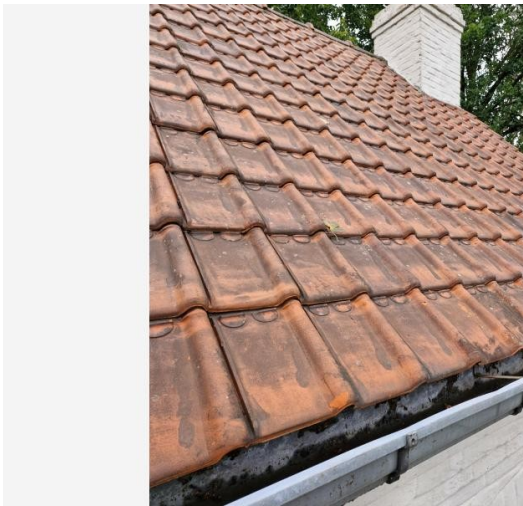
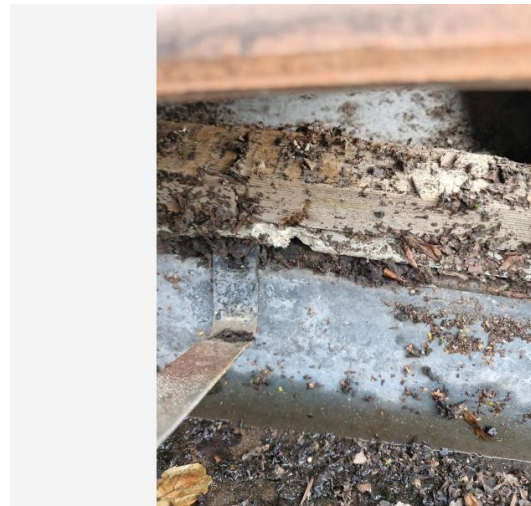
Overzichtsfoto

Detailfoto

Het asbestmateriaal valt onder de mijlpaal van 2040.

| Eindbeoordeling materiaalrisico | Zeer laag materiaalrisico en/of zeer lage kans op vezelvrijgave |

| Toestand van het materiaal | Onbeschadigd, niet verweerd |

| # | Type | Referentie | Resultaat |
|---|---|---|---|
| 1.1 | Puntmonster | MM4 | Chrysotiel |

| Beschrijving | Onderdak (zadeldak garage) |
| Hoeveelheid (oppervlakte - dikte - aantal) | <ul style="list-style-type: none"><li>• 48,00 m<sup>2</sup> - 0,32 cm - 1 stuk</li></ul> |

- Zorg voor een veilig beheer. Vermijd het beschadigen van het asbestmateriaal. Controleer de toestand jaarlijks op wijzigingen.

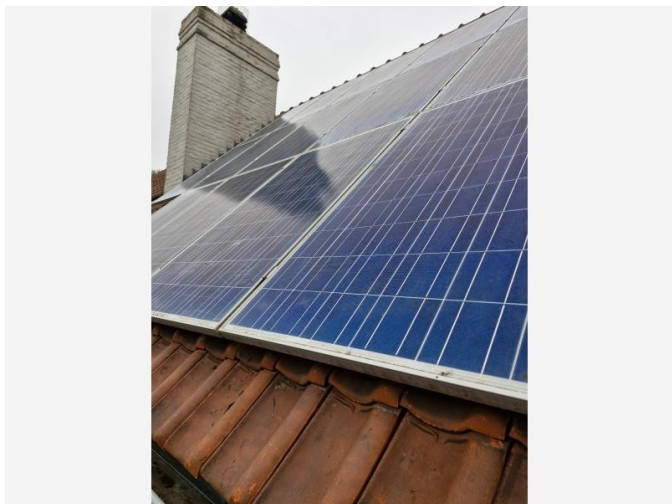
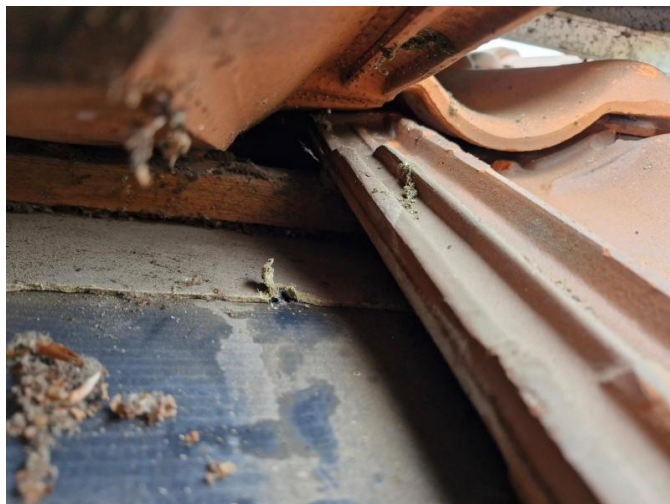
Overzichtsfoto

Detailfoto

Het asbestmateriaal valt onder de mijlpaal van 2040.

| Eindbeoordeling materiaalisico | Laag materiaalisico en/of verlaagde kans op vezelvrijgave |

| Toestand van het materiaal | Onbeschadigd, niet verweerd |

| # | Type | Referentie | Resultaat |
|---|---|---|---|
| 2.1 | Puntmonster | MM3 | Chrysotiel |

| Beschrijving | Onderdak (zadeldak woning) |
| Hoeveelheid (oppervlakte - dikte - aantal) | • 210,30 m <sup>2</sup> - 0,32 cm - 1 stuk |

- Zorg voor een veilig beheer. Vermijd het beschadigen van het asbestmateriaal. Controleer de toestand jaarlijks op wijzigingen.

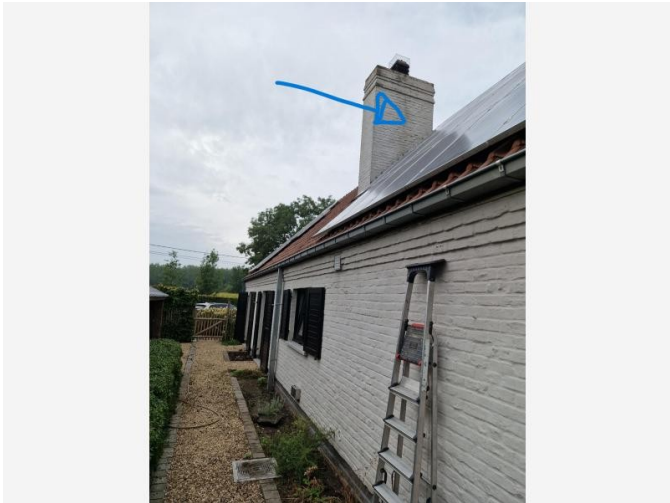
*Situeringfoto*

**Reden:** Het te onderzoeken materiaal situeert zich hoger dan 3,50 m te rekenen vanaf een veilige ondergrond

Onmogelijk om de rookgaskanalen te zien, enkel door destructief werk kan dit bezichtigd worden.

De rookgaskanalen kunnen asbesthoudend zijn.

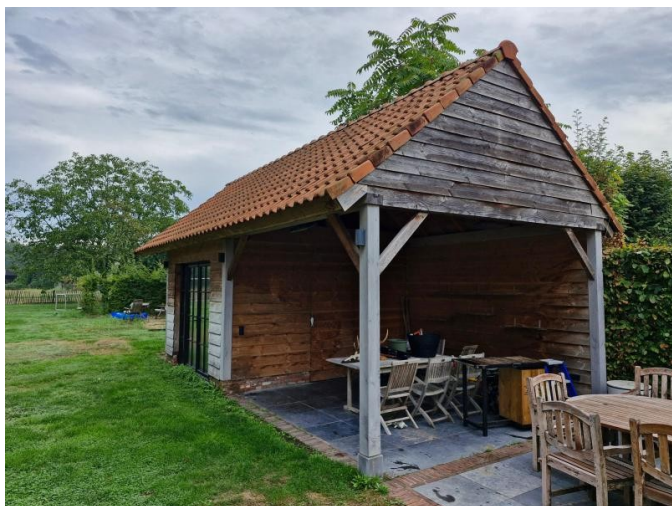
Situeringsfoto

Bouwjaar: 2021

*Constructies gebouwd vanaf 2001 moeten niet onderzocht worden*

| Opmerking | Vroeger stond er een serre, deze is afgebroken en tuinhuis werd gebouwd op diezelfde vloerplaat. |

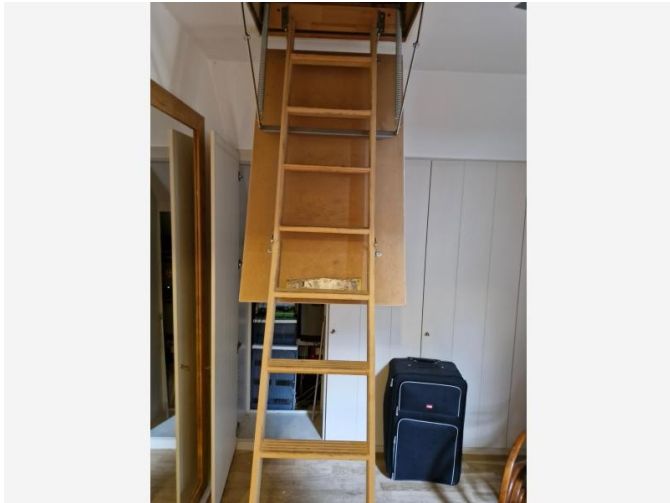
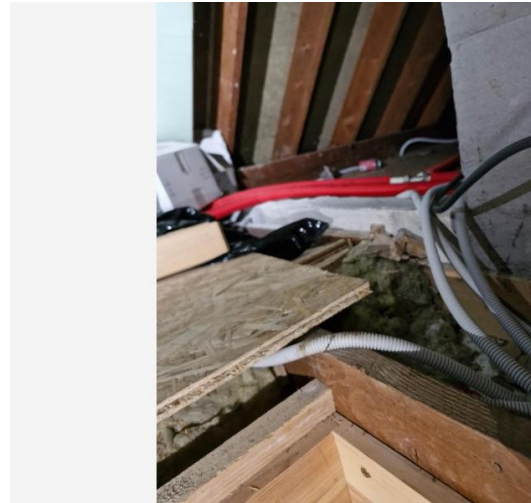
De houten roostering is niet asbestverdacht.

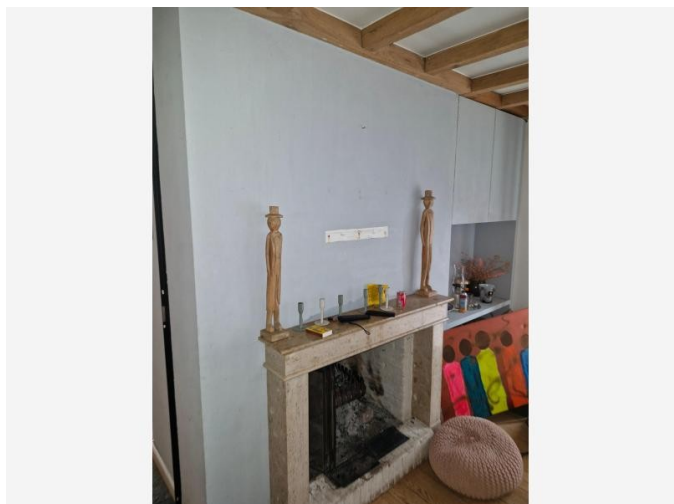
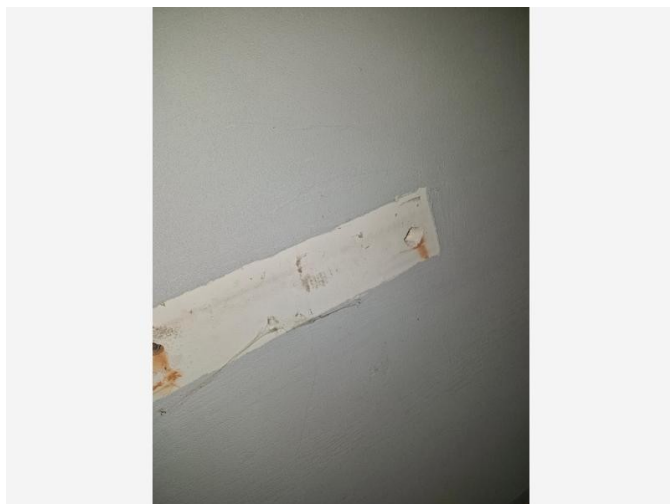
Geen asbest

| # | Type | Referentie | Resultaat |
|---|---|---|---|
| 6.1 | Mengmonster | MM1 | Geen asbest |

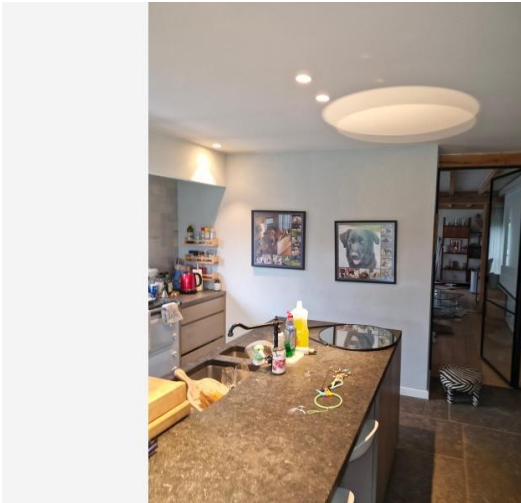
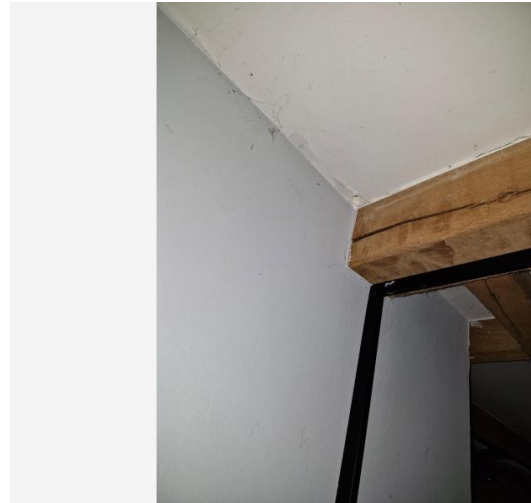
## Fiche 7: PW (plafonds)

Geen asbest

| # | Type | Referentie | Resultaat |
|---|---|---|---|
| 7.1 | Mengmonster | MM2 | Geen asbest |

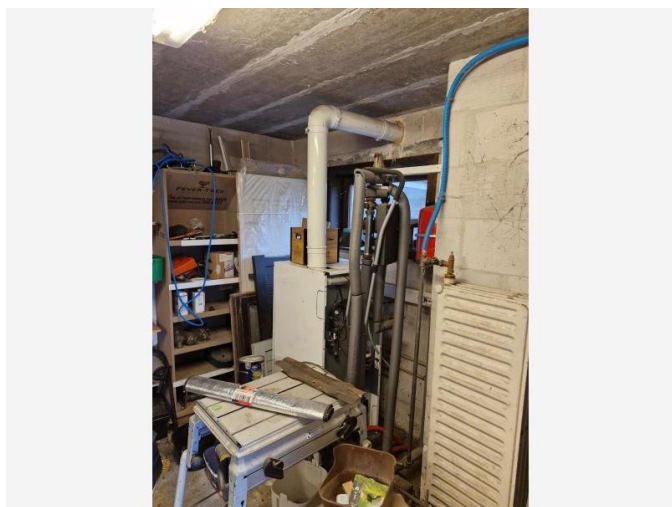
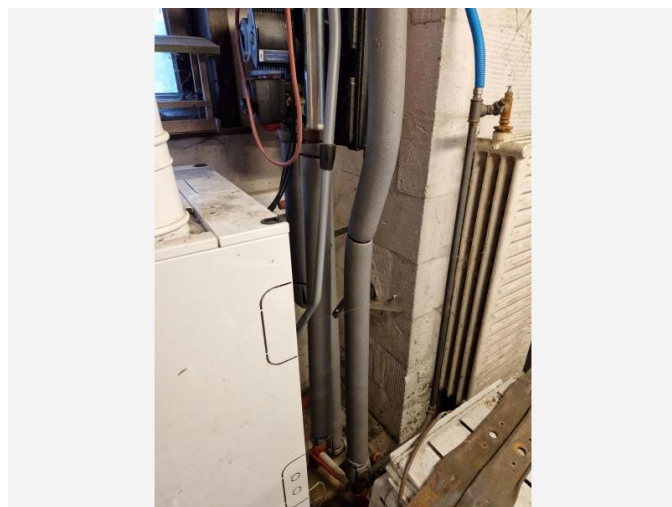
### Fiche 8: Leidingisolatie

| Beschrijving | Notitie | Terug te vinden op plannen |
|---|---|---|
| Fiche 8: Leidingisolatie | De mousse is niet asbesthoudend. | - |

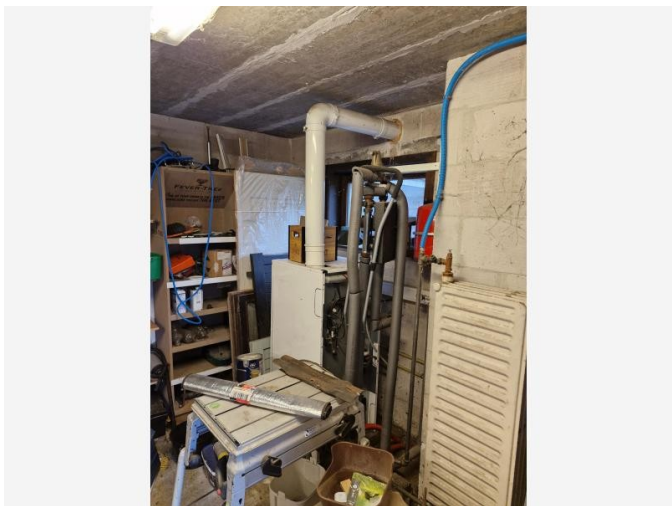
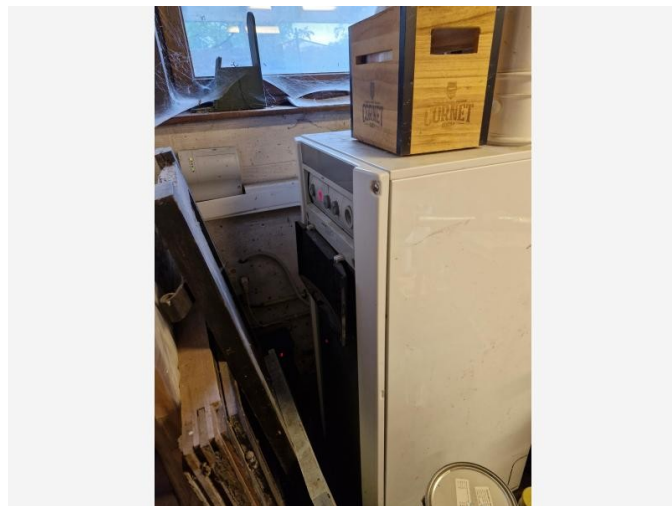
## Fiche 9: cv-ketel

| Beschrijving | Notitie | Terug te vinden op plannen |
|---|---|---|
| Fiche 9: cv-ketel | De mazoutketel is gefabriceerd in 2009. | Plan 2.2: garage plan |

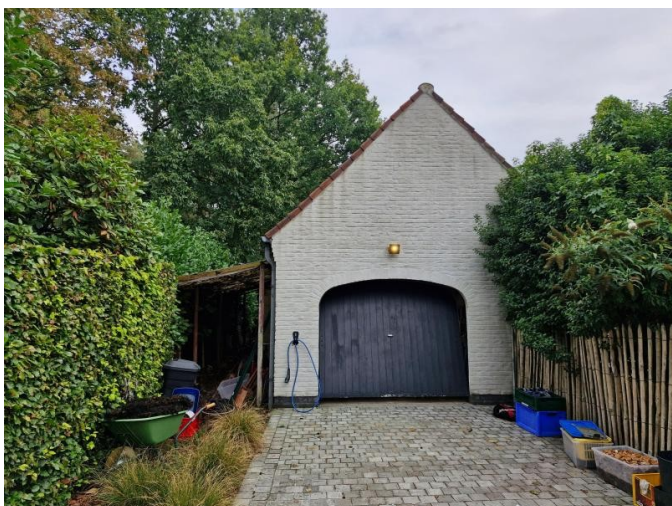
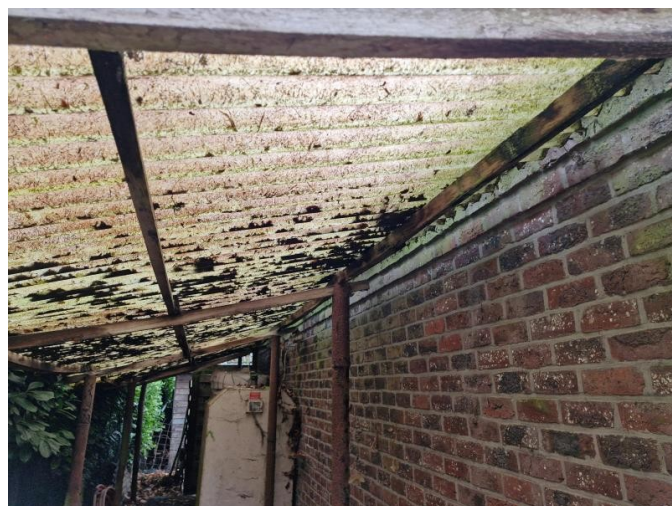
## Fiche 10: Dakbedekking

| Beschrijving | Notitie | Terug te vinden op plannen |
|---|---|---|
| Fiche 10: Dakbedekking | Plastieken golfplaten, is polychester, niet asbesthoudend. | Plan 2.1: garage plan |

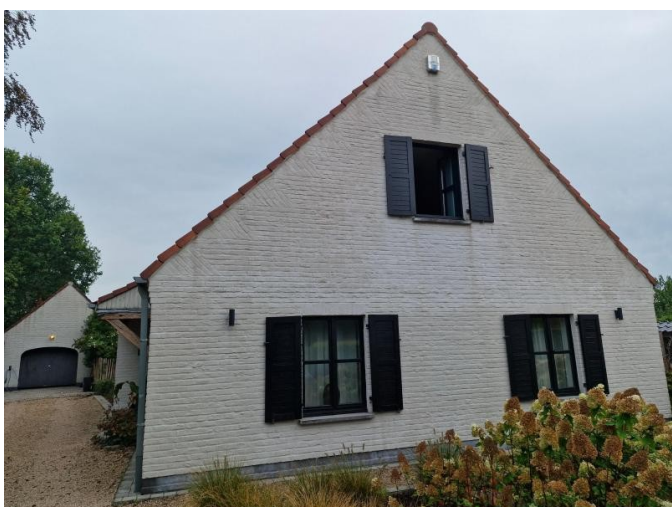
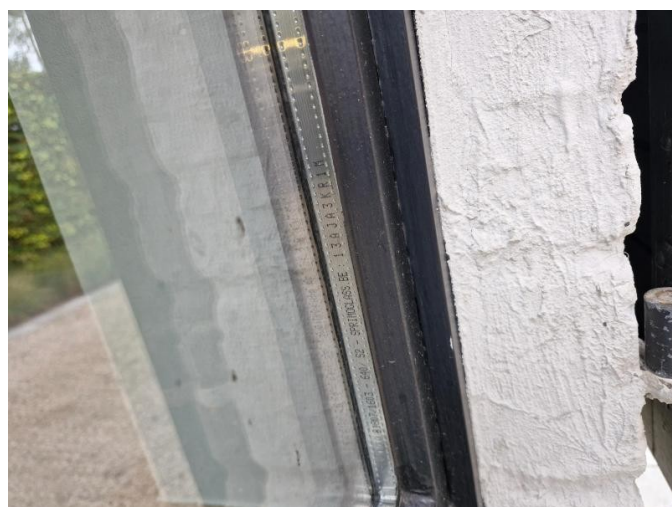
## Fiche 11: kit (ramen)

| Beschrijving | Notitie | Terug te vinden op plannen |
|---|---|---|
| Fiche 11: kit (ramen) | De kit is indrukbaar en laat geen markeringen achter, niet asbestverdacht. | Plan 1.3: gelijkvloers kopie kopie<br>Plan 1.7: 1ste verdieping kopie |
