# Asbestinventarisatattest

Sint-Denijslaan 26, 9000 Gent

Attestnummer : 20260917-000391.000

Uitgegeven op : 17.09.2026

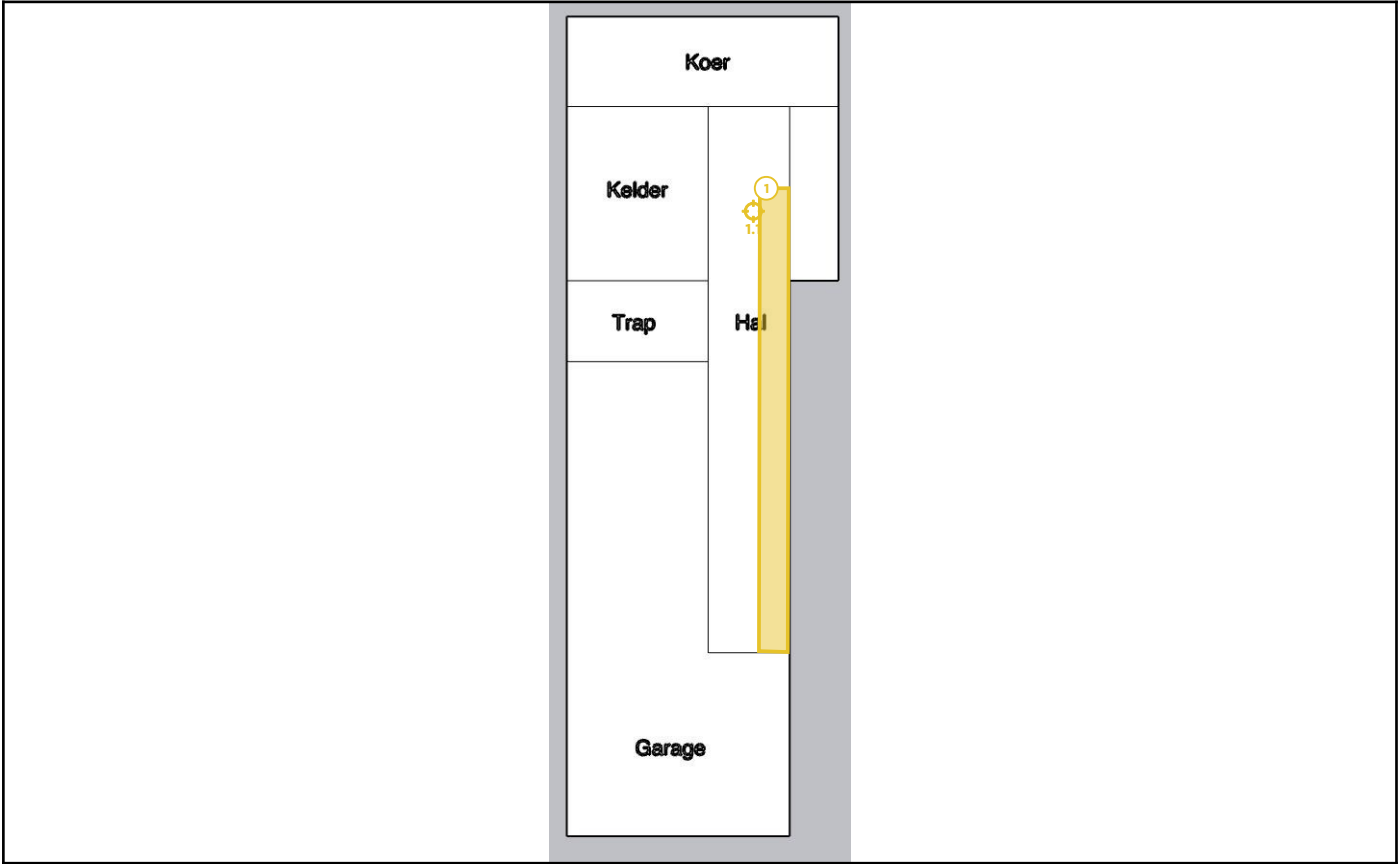
# Plan 1.1: Plan kelder

| Beschrijving | Type | Actie |
|---|---|---|
| 1. Cementbuis | Asbestmateriaal | Zorgvuldig beheren |
| 1.1 Code: PM02 | Puntmonster | - |

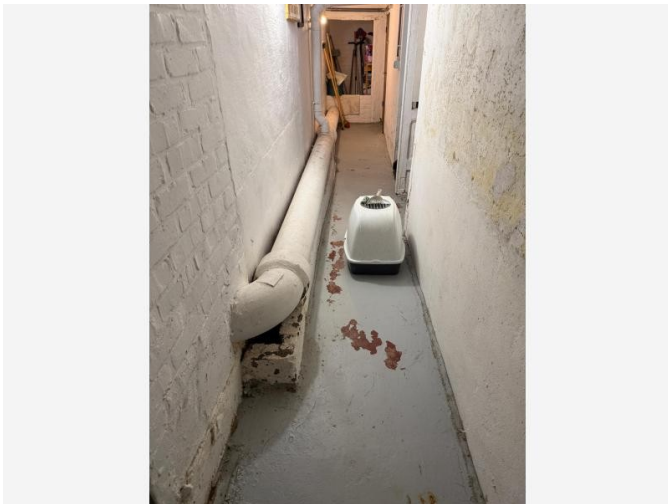
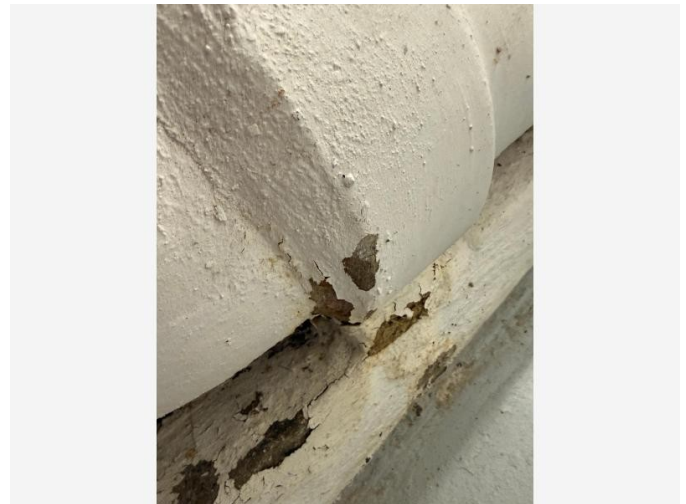
Overzichtsfoto

Detailfoto

| Eindbeoordeling materiaalarisico | Laag materiaalarisico en/of verlaagde kans op vezelvrijgave |

| Gebondenheid | Categorie 1: hechtgebonden in oorsprong |
| Asbestsoort (vezeltype) | Alleen chrysotiel aanwezig |
| Asbestconcentratie | Laag (< 50%) |
| Toestand van het materiaal | Licht beschadigd, licht verweerd. Intacte calciumsilicaatplaat of materiaal met categorie 3-gebondenheid |

| # | Type | Referentie | Resultaat |
|---|---|---|---|
| 1.1 | Puntmonster | PM02 | Chrysotiel |

| Beschrijving | Cementbuis |
| Hoeveelheid (lengte - omtrek - dikte - aantal) | <ul style="list-style-type: none"><li>• 7,00 m - 60,00 cm - 1,00 cm - 1 stuk</li></ul> |

Het asbestmateriaal valt onder de mijlpaal van 2040.

Zorgvuldig beheren

- Zorg voor een veilig beheer. Vermijd het beschadigen van het asbestmateriaal. Controleer de toestand jaarlijks op wijzigingen.

- Eenvoudige handelingen: mag via doe-het-zelf of door werknemer(s) met opleidingsattest eenvoudige handelingen  
Deze toepassing kan door een aannemer die over een opleidingsattest eenvoudige handelingen beschikt of door een particulier (doe-het-zelf), verwijderd worden indien er geen verhoogd risico op vrijgave van asbestvezels ontstaat en de toepassing voorafgaand wordt gefixeerd/bevochtigd; de individuele elementen zonder machinale werktuigen en zonder breken of gooien een voor een losgemaakt worden; en ten slotte in gesloten verpakking weggevoerd worden naar een erkend afvalpunt (recyclagepark).

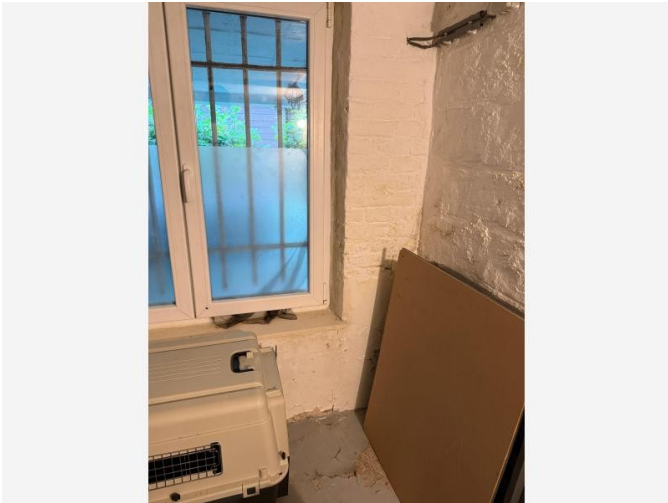
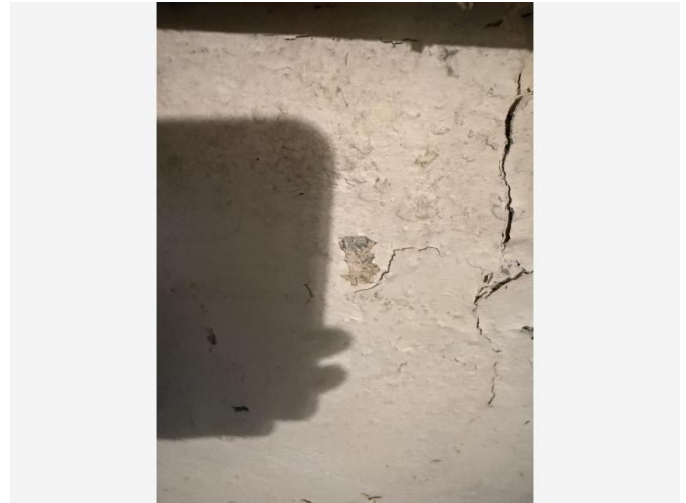
## Fiche 2: Cementering kelder

Geen asbest

| # | Type | Referentie | Resultaat |
|---|---|---|---|
| 2.1 | Mengmonster | MM03 | Geen asbest |

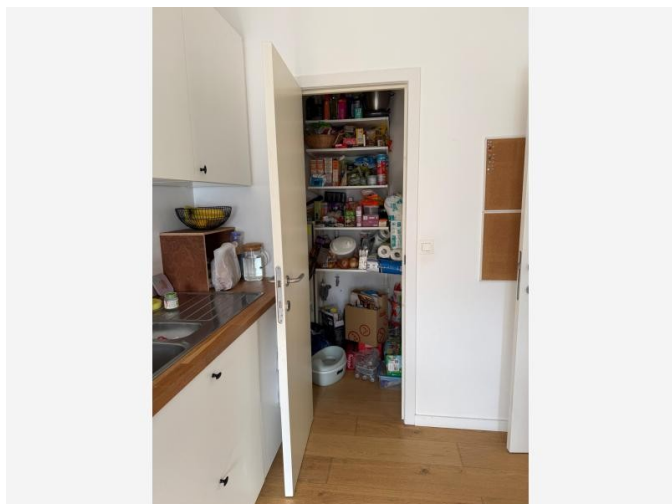
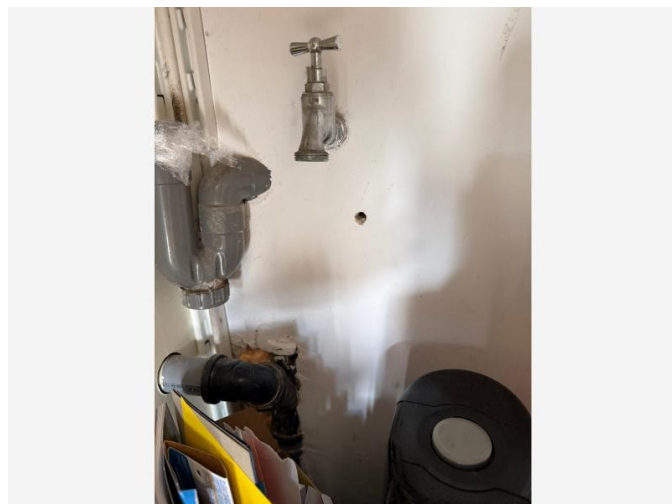
## Fiche 3: Pleisterwerk wanden

Geen asbest

| # | Type | Referentie | Resultaat |
|---|---|---|---|
| 3.1 | Mengmonster | MM01 | Geen asbest |

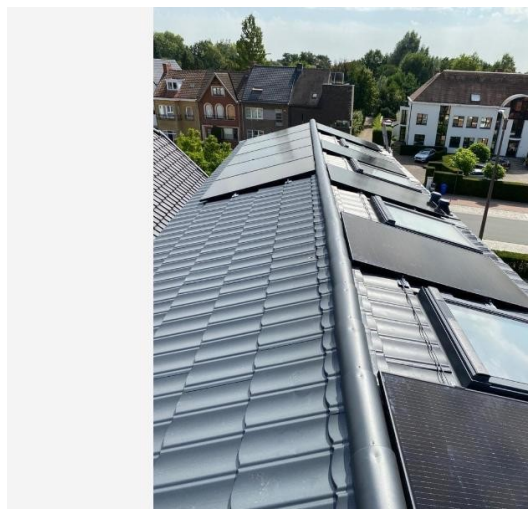
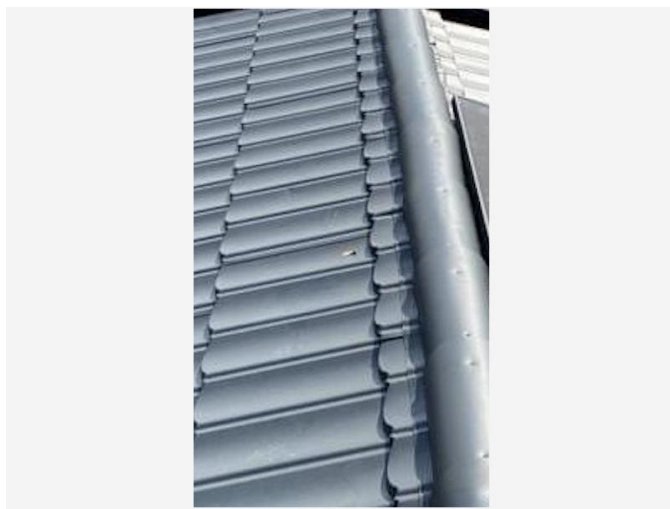
### Fiche 4: Dakbedekking bestaande niet verdachte bekleding

| Beschrijving | Notitie | Terug te vinden op plannen |
|---|---|---|
| Fiche 4: Dakbedekking bestaande niet verdachte bekleding | De dakbedekking is niet-asbestverdacht. Bestaat uit metaal. | - |

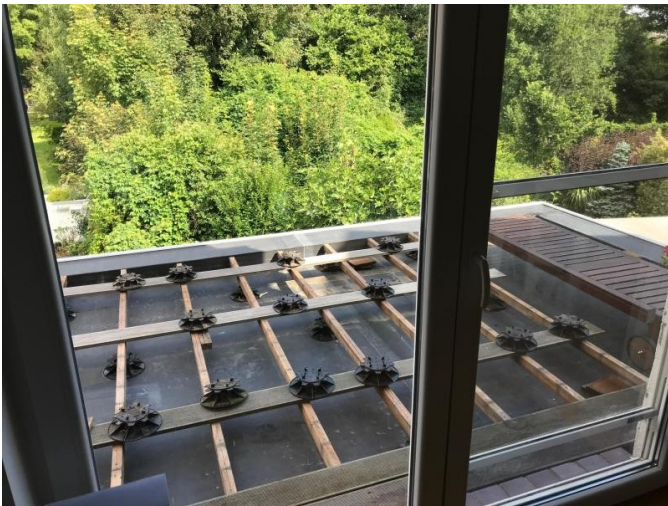
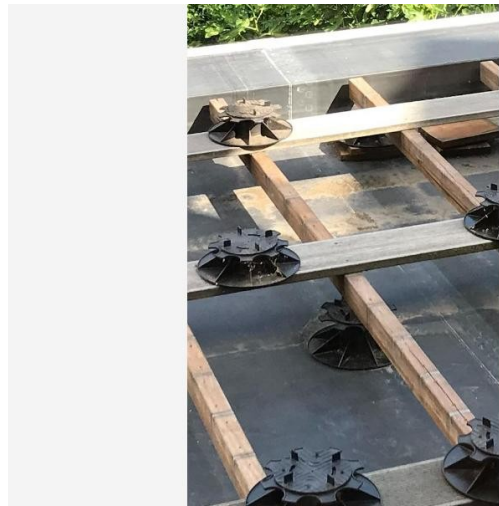
## Fiche 5: Dakbedekking plat dak

| Beschrijving | Notitie | Terug te vinden op plannen |
|---|---|---|
| Fiche 5: Dakbedekking plat dak | Het plat dak werd vernieuwd in 2022. Bestaat uit epdm. | - |

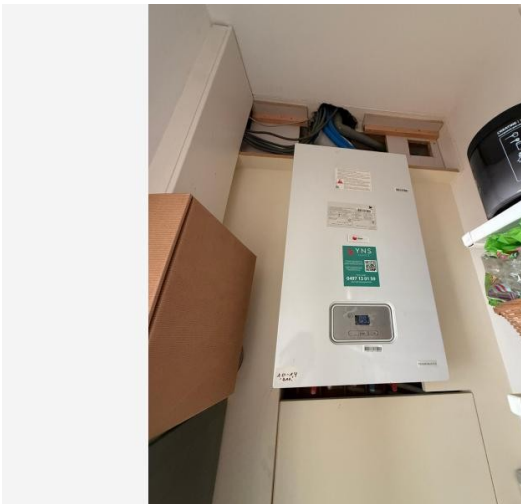
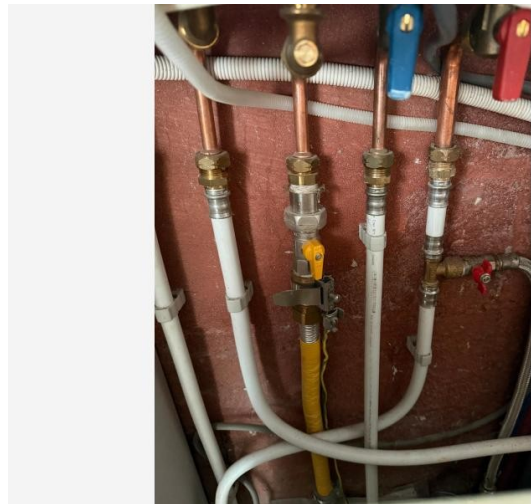
## Fiche 6: CV-ketel niet verdacht

| Beschrijving | Notitie | Terug te vinden op plannen |
|---|---|---|
| Fiche 6: CV-ketel niet verdacht | De CV-ketel is niet verdacht. Materialen van de installatie bestaan uit koper, metaal en plastic. | - |

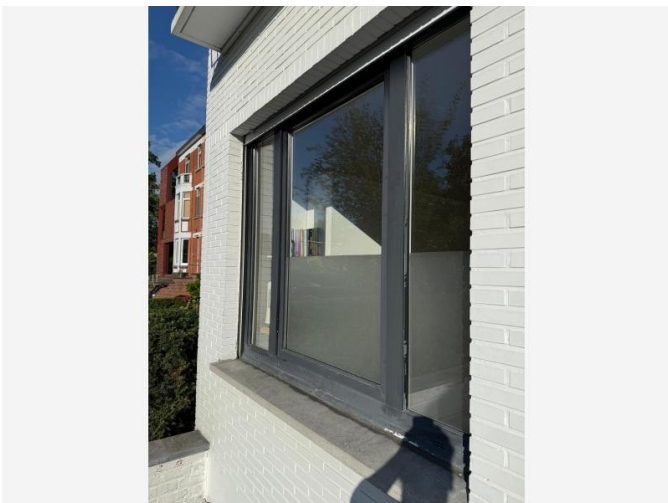
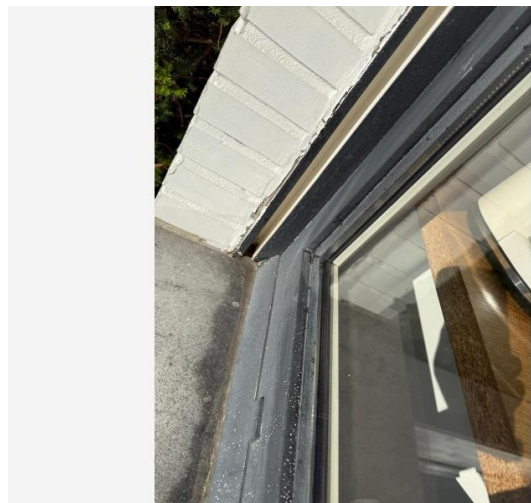
## Fiche 7: Afdichtingsmateriaal niet verdacht

| Beschrijving | Notitie | Terug te vinden op plannen |
|---|---|---|
| Fiche 7: Afdichtingsmateriaal niet verdacht | Er werd bij geen van de wandopeningen verdachte kit/mastiek gevonden. | - |

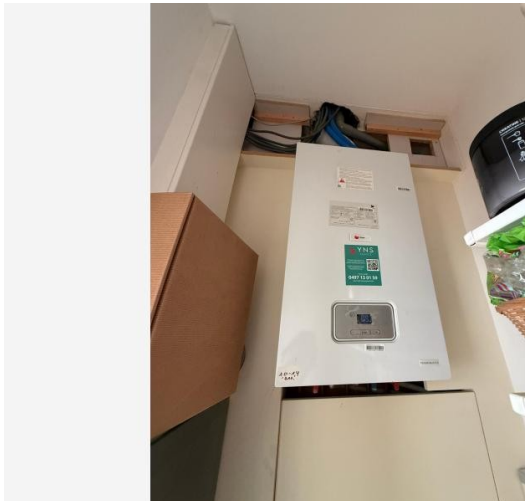
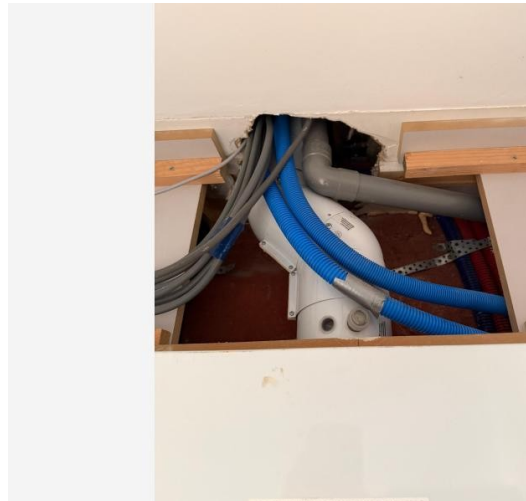
## Fiche 8: Schouw/rookgaskanaal (niet verdacht)

| Beschrijving | Notitie | Terug te vinden op plannen |
|---|---|---|
| Fiche 8: Schouw/rookgaskanaal (niet verdacht) | Het rookgaskanaal aan de ketel is niet verdacht. Bestaat uit plastic. | - |

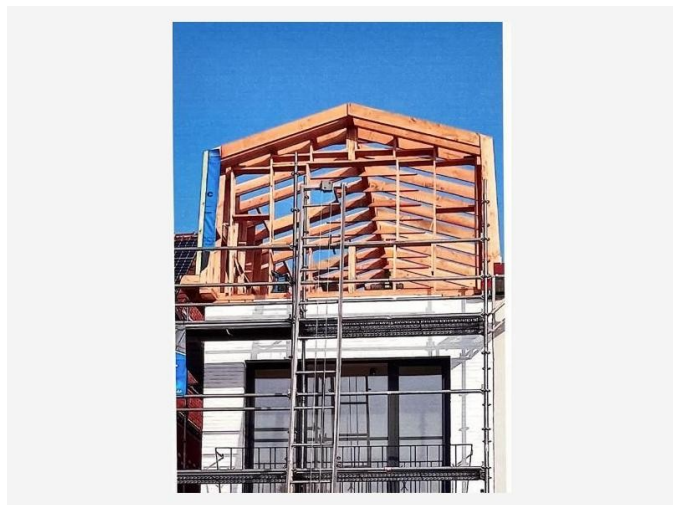
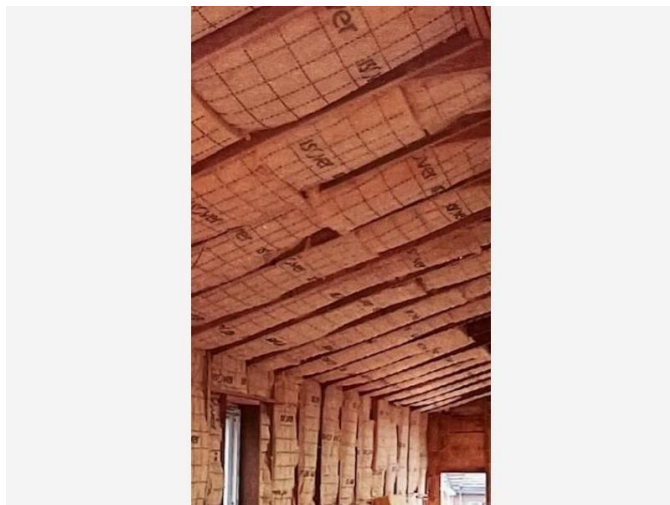
### Fiche 9: Onderdak (niet aanwezig)

| Beschrijving | Notitie | Terug te vinden op plannen |
|---|---|---|
| Fiche 9: Onderdak (niet aanwezig) | Het dak werd vernieuwd in 2022. Er is geen te onderzoeken onderdak aanwezig op de inspectielocatie. Onder de dakbedekking ligt een laag isolatiemateriaal en daaronder werden gyproc platen vastgesteld. (Binnenafwerking) | - |
