# Asbestinventarisatetest

Oude Kerkstraat 9, 9850 Deinze

Attestnummer : **20260911-000090.000**

**Asbestveilig** (maar mogelijk niet asbestvrij)

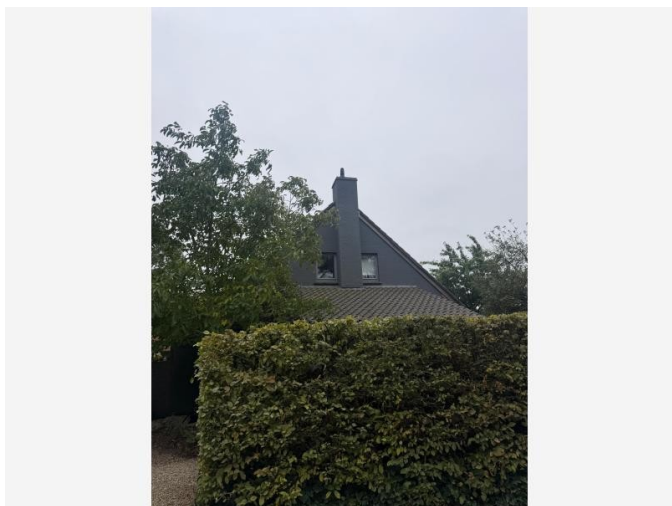
**Reden:** Het te onderzoeken materiaal situeert zich hoger dan 3,50 m te rekenen vanaf een veilige ondergrond

**Uitleg van de asbestdeskundige:** De schouw bevat binnenin mogelijk een asbestcement rookgaskanaal. Laat dit onderzoeken bij eventuele werken. De koker die uit de schouw komt is niet verdacht.

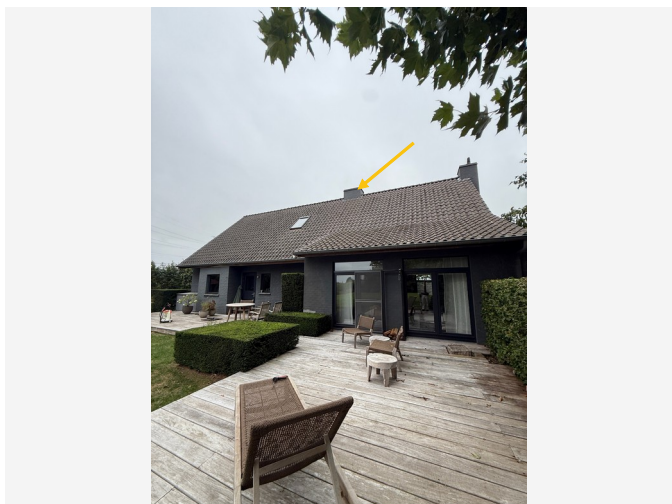
**Reden:** Het te onderzoeken materiaal situeert zich hoger dan 3,50 m te rekenen vanaf een veilige ondergrond

**Uitleg van de asbestdeskundige:** De schouw bevat binnenin mogelijk een asbestcement rookgaskanaal. Laat dit onderzoeken bij eventuele werken. De koker die uit de schouw komt is niet verdacht.

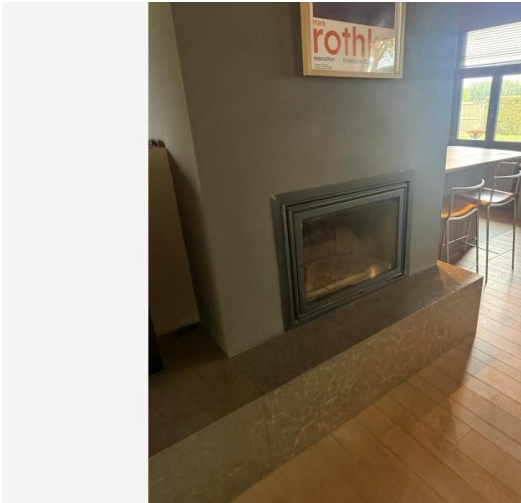
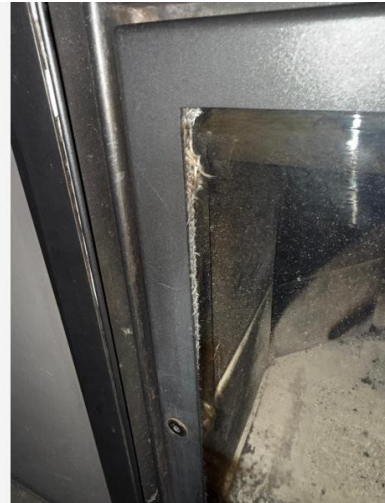
## Fiche 3: Kachelkoord

Geen asbest

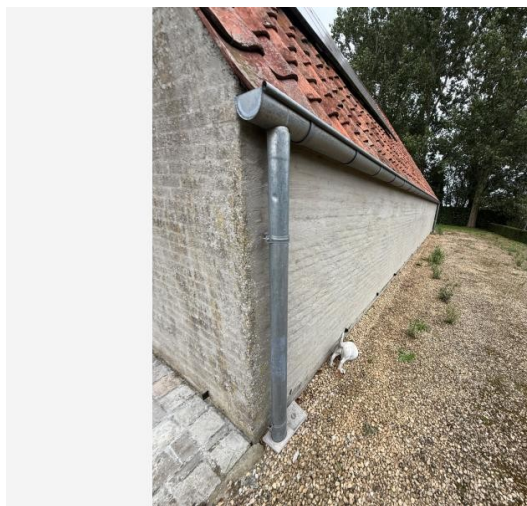
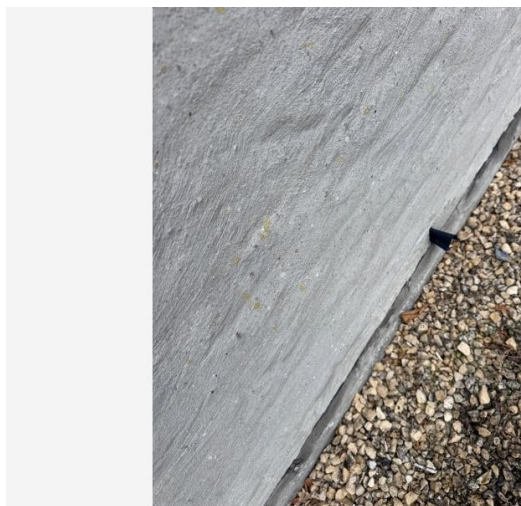
## Fiche 4: Cementen smeerlaag buiten

Geen asbest

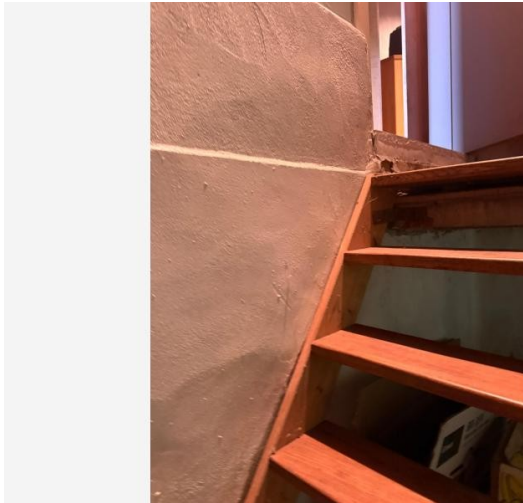
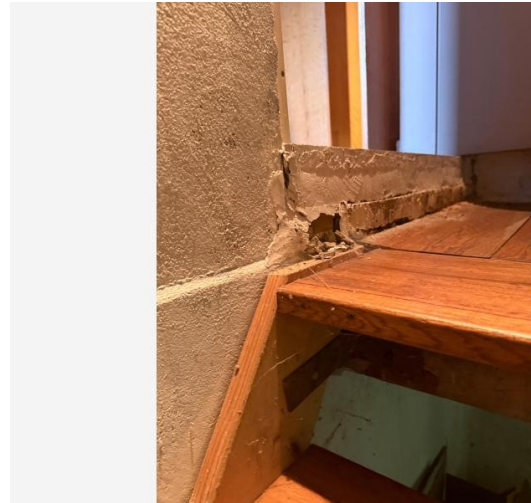
## Fiche 5: Cementen smeerlaag binnen

Geen asbest

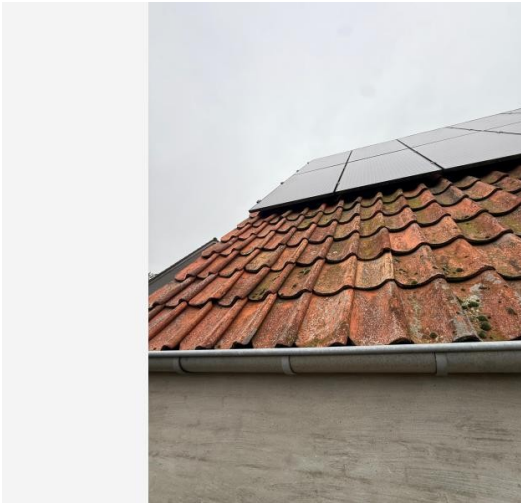
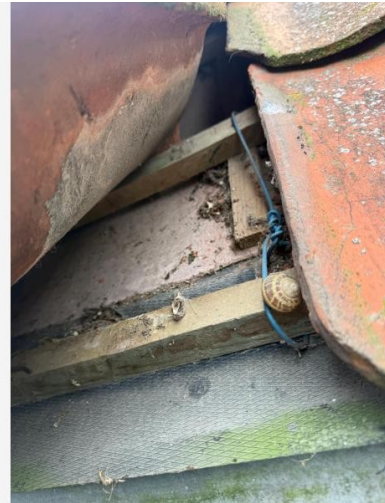
## Fiche 6: Onderdak type Menuiserie

Geen asbest

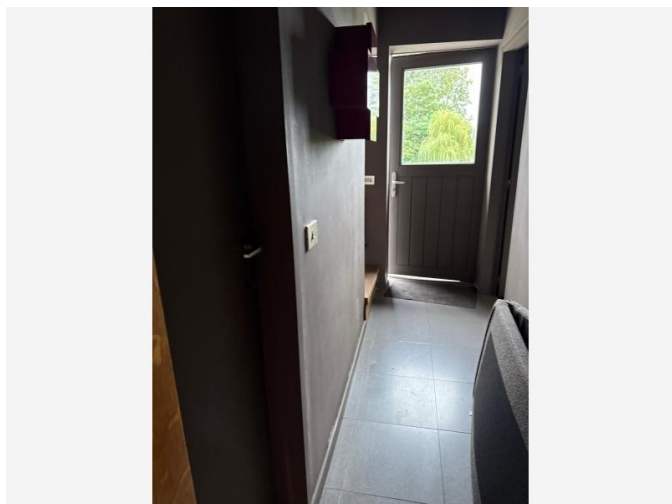
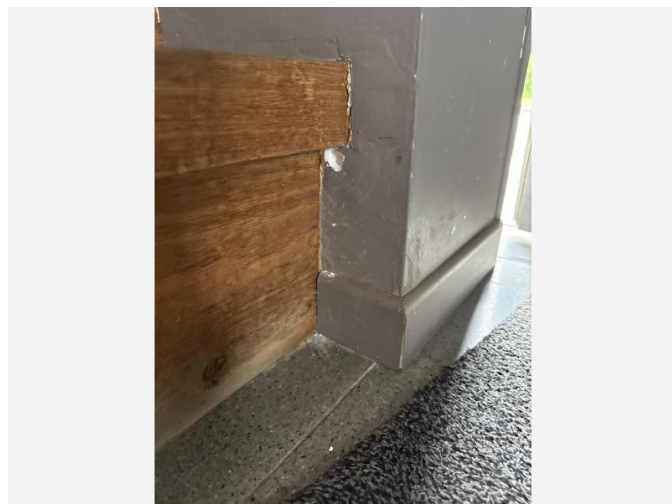
## Fiche 7: Pleisterwerk wanden

Geen asbest

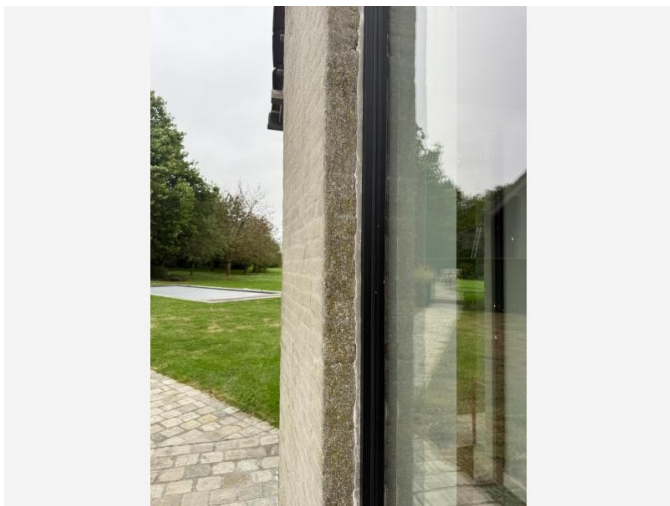
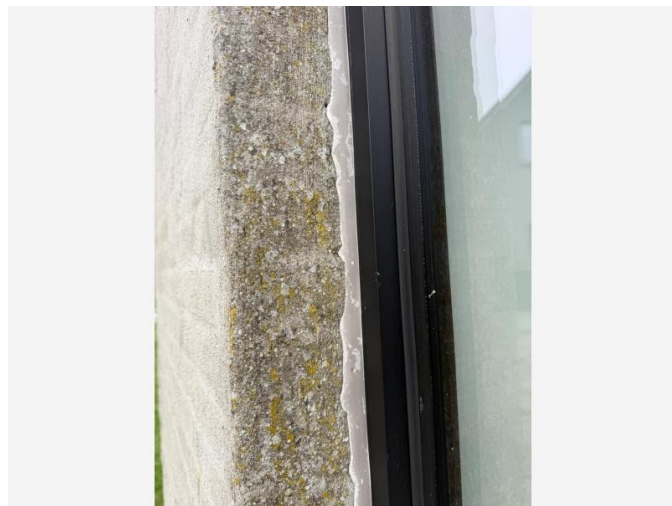
## Fiche 9: Mastiek (niet verdacht)

| Beschrijving | Notitie | Terug te vinden op plannen |
|---|---|---|
| Fiche 9: Mastiek (niet verdacht) | Geen verdachte kitten aanwezig bij de beide ramen. (nieuwe ramen langs voor en achtergevel met silicon) | - |

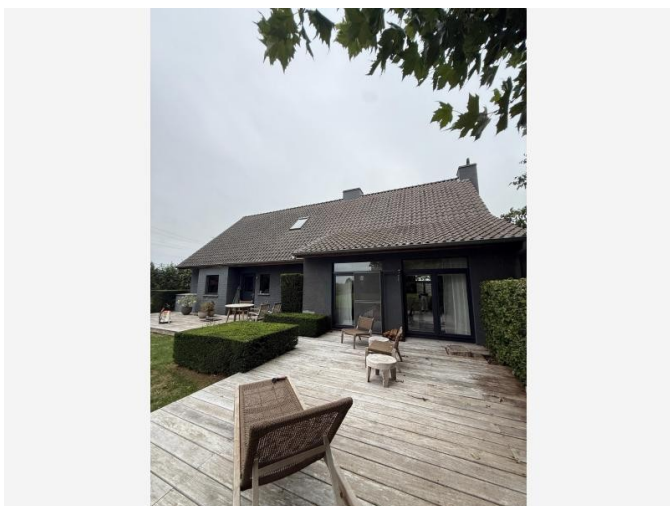
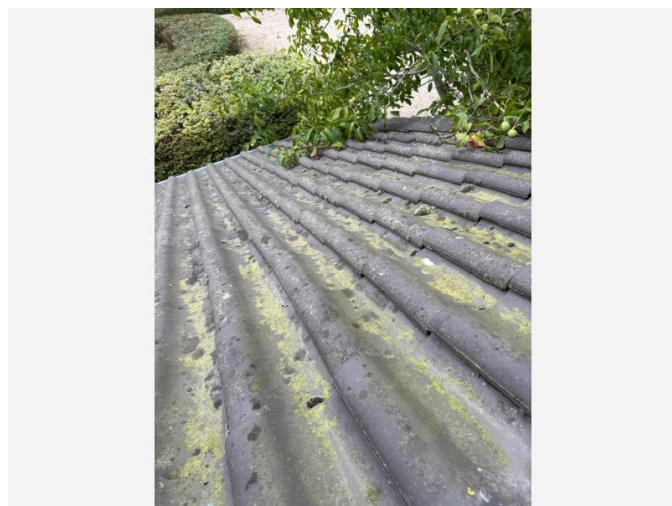
## Fiche 10: Dakbedekking bestaande niet verdachte bekleding

| Beschrijving | Notitie | Terug te vinden op plannen |
|---|---|---|
| Fiche 10: Dakbedekking bestaande niet verdachte bekleding | De dakbedekking is niet-asbestverdacht. Keramische dakpannen | - |

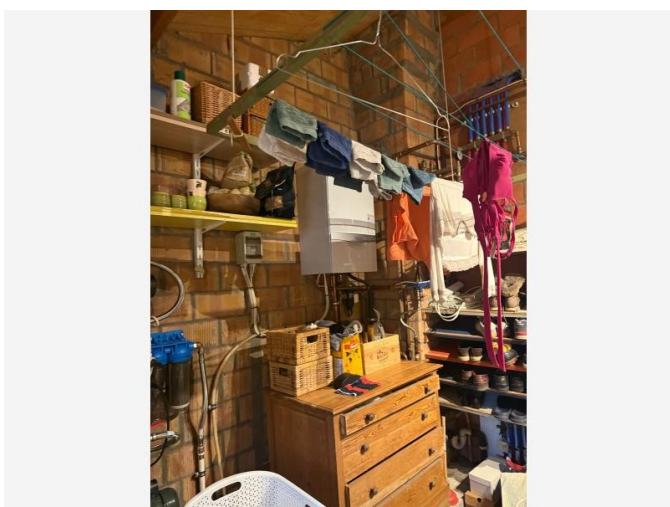
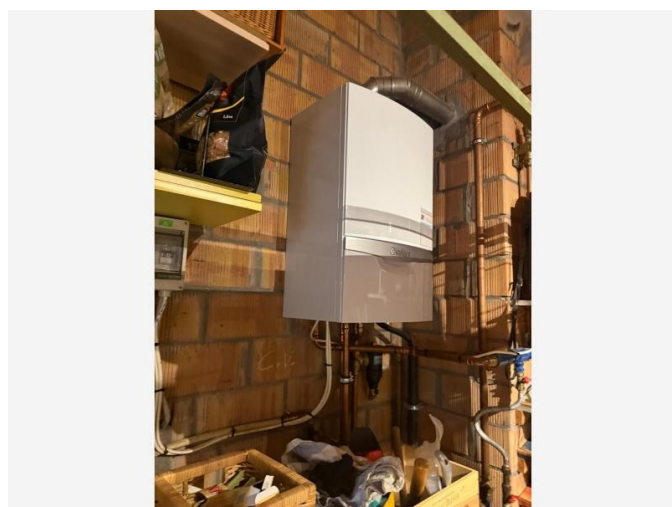
## Fiche 11: CV-ketel niet verdacht

| Beschrijving | Notitie | Terug te vinden op plannen |
|---|---|---|
| Fiche 11: CV-ketel niet verdacht | De CV-ketel is niet verdacht. | - |

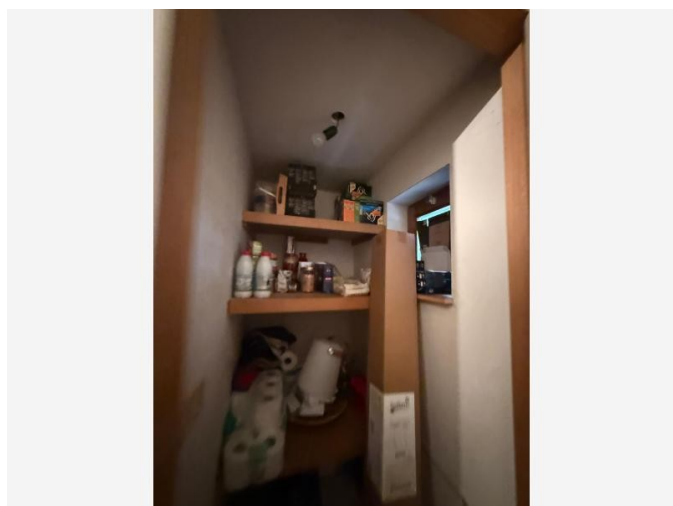
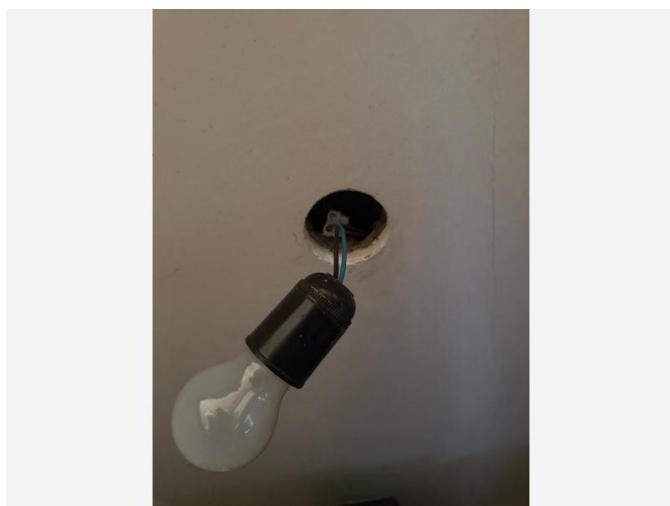
### Fiche 12: Geen pleisterwerk - Plafond

| Beschrijving | Notitie | Terug te vinden op plannen |
|---|---|---|
| Fiche 12: Geen pleisterwerk - Plafond | Het plafond was afgewerkt met gipskartonplaten, dit is niet asbestverdacht.<br><br>Mogelijk asbesttoepassingen achter de gipskartonplaten. | - |
