# Asbestinventarisatetest

Noorderbiesten 11, 9810 Nazareth-De Pinte

Attestnummer : 20260915-000373.000

**Niet-asbestveilig**

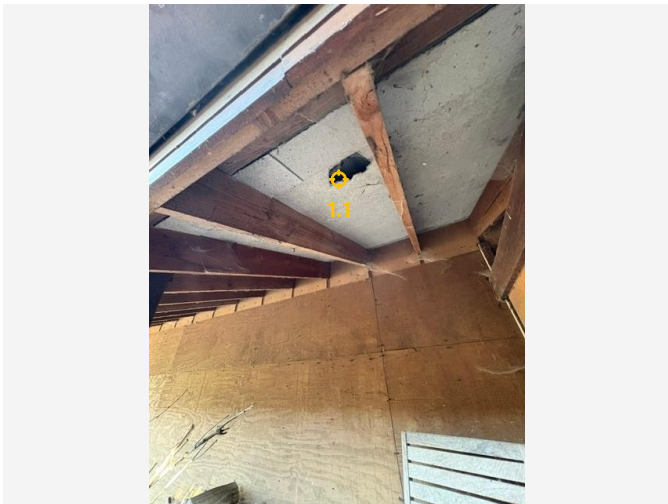
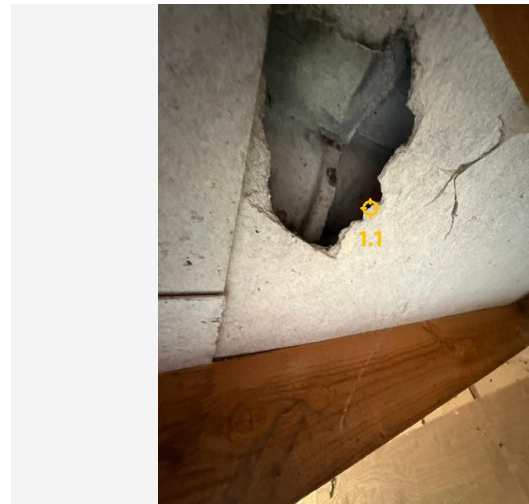
| Fiche 1: onderdak Afdek..... | 15 |

| Eindbeoordeling materiaalarisico | Verhoogd materiaalarisico en/of verhoogde kans op vezelvrijgave |

| Toestand van het materiaal | Matig beschadigd, matig verweerd |

| # | Type | Referentie | Resultaat |
|---|---|---|---|
| 1.1 | Puntmonster | MM03 | Chrysotiel |

| Opmerking | Aan de buitenconstructie (afdak/oversteek) werden hechtgebonden vezelcementplaten van het type Menuiserite vastgesteld. Monstername (MM03) en daaropvolgende labo-analyse bevestigen de aanwezigheid van asbest |

Verwijderen

- Zorg voor een veilig beheer. Vermijd het beschadigen van het asbestmateriaal. Controleer de toestand jaarlijks op wijzigingen.
- Verwijder dit asbestmateriaal zo snel mogelijk. Volg de toestand goed op.

- Eenvoudige handelingen: mag via doe-het-zelf of door werknemer(s) met opleidingsattest eenvoudige handelingen  
De vezelcementplaten zijn [geschroefd/genageld] en kunnen naar inschatting op een veilige wijze in hun geheel gedemonteerd worden. Omdat de elementen verwijderd kunnen worden zonder ze te breken of mechanisch te bewerken (zoals slijpen of boren), volstaat de methodiek 'eenvoudige handelingen'.  
Advies bij verwijdering: Het demonteren van de platen door het voorzichtig losschroeven of losmaken van bevestigingen zonder het materiaal te breken of te verzagen. Bronmaatregelen: Het voorafgaandelijk fixeren van het materiaal (fixatie vloeistof) en het verbod op het gebruik van sneldraaiend gereedschap om vezelvrijgave te minimaliseren. Beschrijving PBM's: Het verplichte gebruik van een FFP3-mondmasker, een wegwerpoverall (type 5/6) en handschoenen

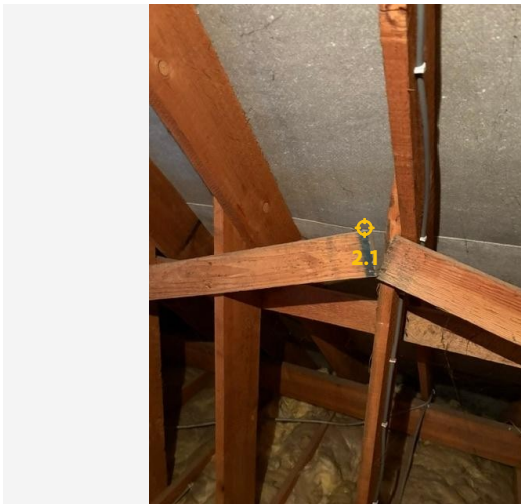
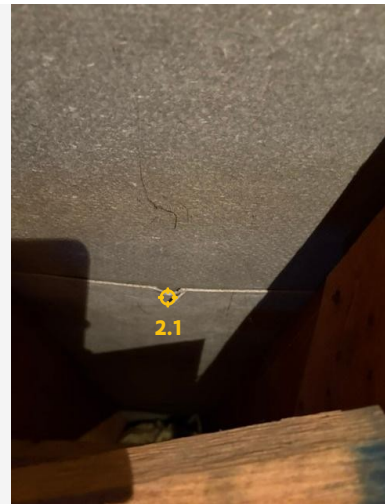
| Fiche 2: onderdak_zolder..... | 18 |

| Eindbeoordeling materiaalarisico | Laag materiaalarisico en/of verlaagde kans op vezelvrijgave |

| Toestand van het materiaal | Licht beschadigd, licht verweerd. Intacte calciumsilicaatplaat of materiaal met categorie 3-gebondenheid |

| # | Type | Referentie | Resultaat |
|---|---|---|---|
| 2.1 | Puntmonster | MM01 | Chrysotiel |

Zorgvuldig beheren

- Zorg voor een veilig beheer. Vermijd het beschadigen van het asbestmateriaal. Controleer de toestand jaarlijks op wijzigingen.
- Zorg voor een veilig beheer en verwijder dit asbestmateriaal wanneer het bij werken eenvoudig bereikbaar wordt. Controleer de toestand jaarlijks op wijzigingen.
- Verwijder dit asbestmateriaal zo snel mogelijk. Volg de toestand goed op.

- Eenvoudige handelingen: mag via doe-het-zelf of door werknemer(s) met opleidingsattest eenvoudige handelingen  
De vezelcementplaten zijn [geschroefd/genageld] en kunnen naar inschatting op een veilige wijze in hun geheel gedemonteerd worden. Omdat de elementen verwijderd kunnen worden zonder ze te breken of mechanisch te bewerken (zoals slijpen of boren), volstaat de methodiek 'eenvoudige handelingen'.  
Advies bij verwijdering: Het demonteren van de platen door het voorzichtig losschroeven of losmaken van bevestigingen zonder het materiaal te breken of te verzagen. Bronmaatregelen: Het voorafgaandelijk fixeren van het materiaal (fixatie vloeistof) en het verbod op het gebruik van sneldraaiend gereedschap om vezelvrijgave te minimaliseren. Beschrijving PBM's: Het verplichte gebruik van een FFP3-mondmasker, een

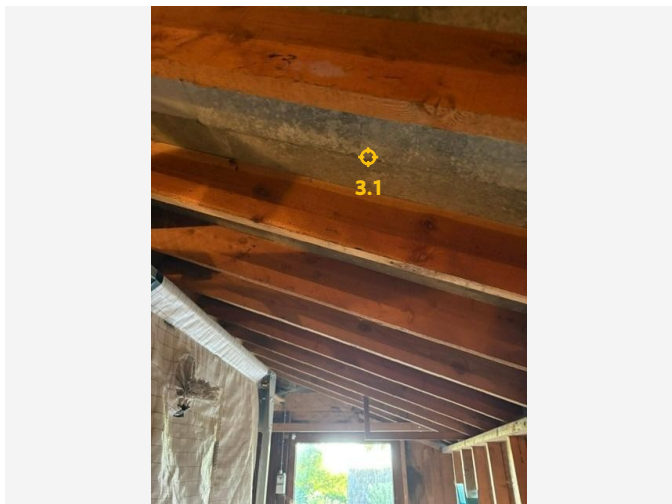
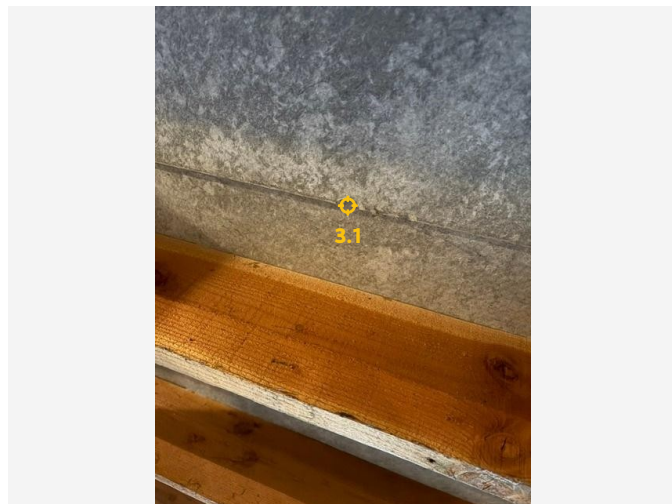
| Fiche 3: Onderdak garage..... | 21 |

| Eindbeoordeling materiaalrisico | Laag materiaalrisico en/of verlaagde kans op vezelvrijgave |

| Toestand van het materiaal | Licht beschadigd, licht verweerd. Intacte calciumsilicaatplaat of materiaal met categorie 3-gebondenheid |

| # | Type | Referentie | Resultaat |
|---|---|---|---|
| 3.1 | Puntmonster | MM02 | Chrysotiel |

Zorgvuldig beheren

- Zorg voor een veilig beheer. Vermijd het beschadigen van het asbestmateriaal. Controleer de toestand jaarlijks op wijzigingen.
- Zorg voor een veilig beheer en verwijder dit asbestmateriaal wanneer het bij werken eenvoudig bereikbaar wordt. Controleer de toestand jaarlijks op wijzigingen.
- Verwijder dit asbestmateriaal zo snel mogelijk. Volg de toestand goed op.

- Eenvoudige handelingen: mag via doe-het-zelf of door werknemer(s) met opleidingsattest eenvoudige handelingen  
De vezelcementplaten zijn [geschroefd/genageld] en kunnen naar inschatting op een veilige wijze in hun geheel gedemonteerd worden. Omdat de elementen verwijderd kunnen worden zonder ze te breken of mechanisch te bewerken (zoals slijpen of boren), volstaat de methodiek 'eenvoudige handelingen'.  
Advies bij verwijdering: Het demonteren van de platen door het voorzichtig losschroeven of losmaken van bevestigingen zonder het materiaal te breken of te verzagen. Bronmaatregelen: Het voorafgaandelijk fixeren van het materiaal (fixatie vloeistof) en het verbod op het gebruik van sneldraaiend gereedschap om vezelvrijgave te minimaliseren. Beschrijving PBM's: Het verplichte gebruik van een FFP3-mondmasker, een

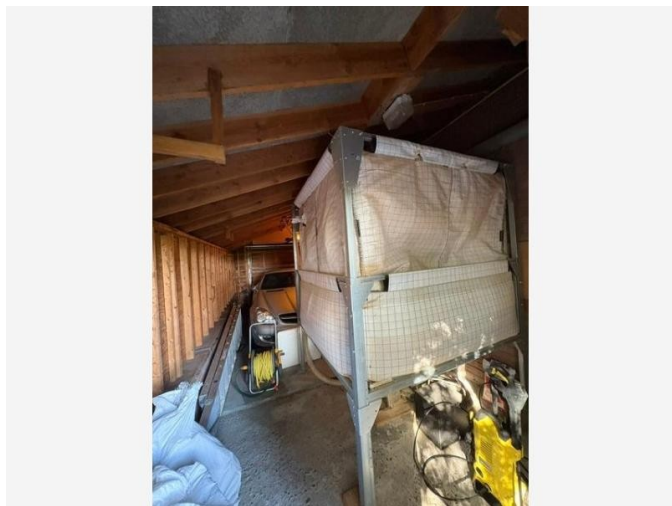
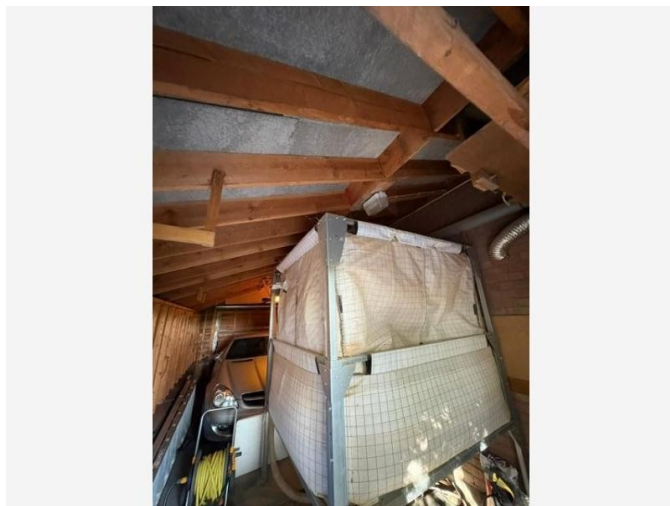
### Fiche 4: stookketel

| Beschrijving | Notitie | Terug te vinden op plannen |
|---|---|---|
| Fiche 4: stookketel | Er is geen traditionele stookketel aanwezig. De verwarming geschiedt via een recente pelletketel/pelletkachel. | Plan 1.1: Gelijksvloer |

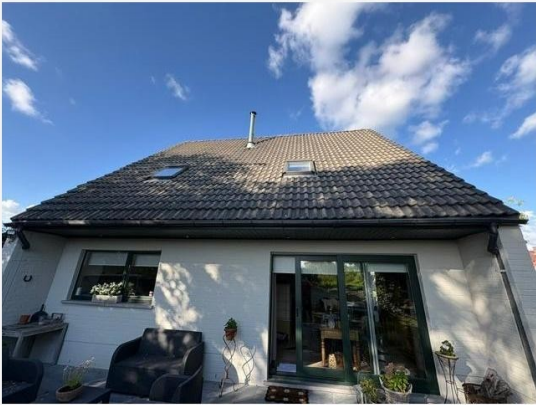
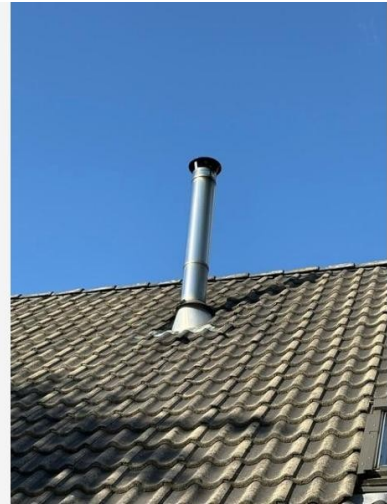
## Fiche 5: rookgaskanalen

| Beschrijving | Notitie | Terug te vinden op plannen |
|---|---|---|
| Fiche 5: rookgaskanalen | Het zichtbare rookgaskanaal is uitgevoerd in aluminium en is bijgevolg niet-asbestverdacht | Plan 1.6: Zolder dakbedekking |

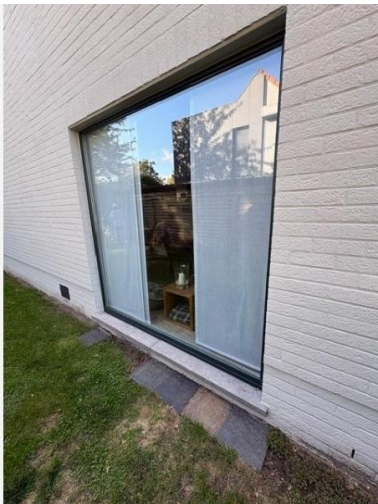
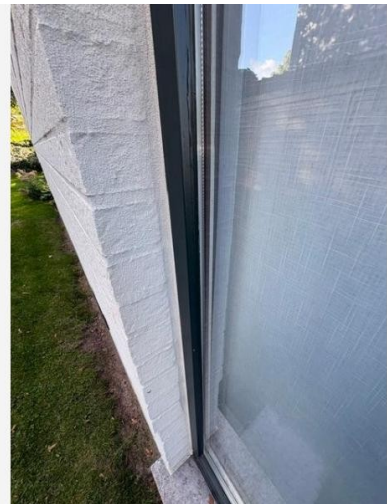
## Fiche 6: Afdichtingsmateriaal

| Beschrijving | Notitie | Terug te vinden op plannen |
|---|---|---|
| Fiche 6: Afdichtingsmateriaal | Visuele vaststelling van niet-asbestverdachte kit rond het buitenschrijnwerk (ramen en deuren) van de volledige woning | - |

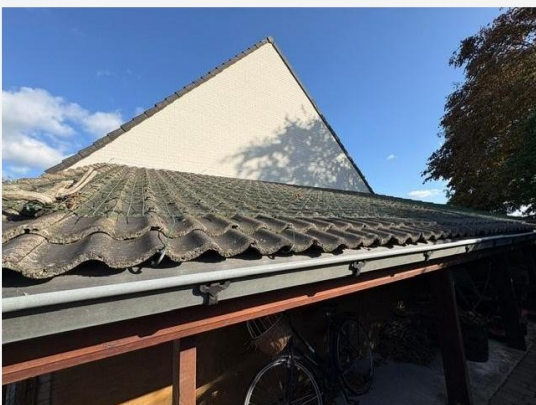
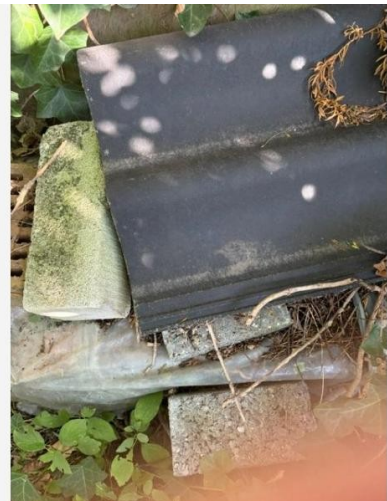
## Fiche 7: Dakbedekking

| Beschrijving | Notitie | Terug te vinden op plannen |
|---|---|---|
| Fiche 7: Dakbedekking | Dakpannen bestaan uit beton pannen en zijn bijgevolg niet asbestverdacht. | Plan 1.6: Zolder dakbedekking |

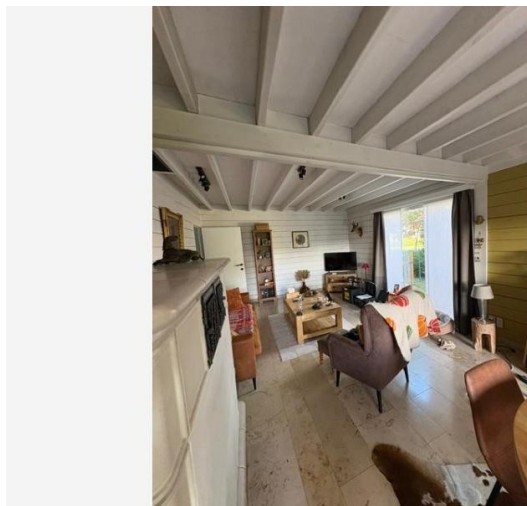
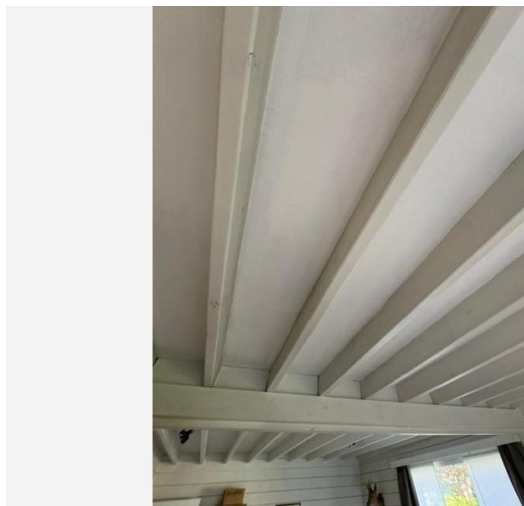
### Fiche 8: Pleisterwerk Plafond

| Beschrijving | Notitie | Terug te vinden op plannen |
|---|---|---|
| Fiche 8: Pleisterwerk Plafond | Er werd in de woning geen pleisterwerk vastgesteld. De wanden en/of plafonds zijn volledig afgewerkt met houten bekleding (planchetten/houten panelen). Hout is visueel beoordeeld als niet-asbestverdacht | Plan 1.3: Gelijksvloer Pleisterwerk Plafond<br>Plan 1.5: 1ste Verdieping Pleisterwerk Plafond |

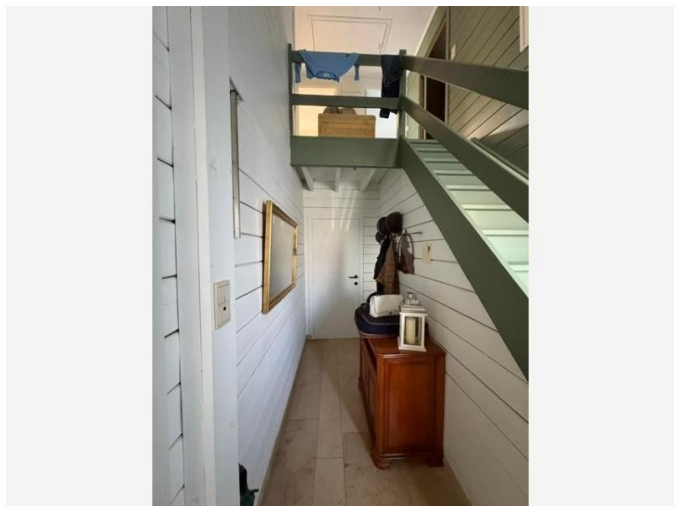
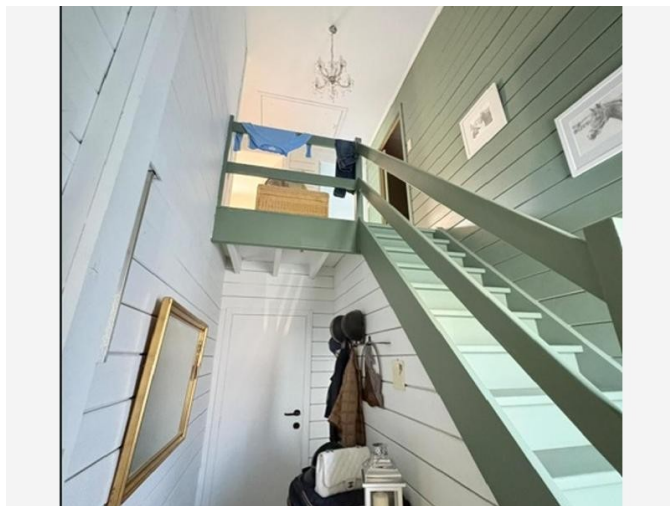
## Fiche 10: Pleisterwerk muren

| Beschrijving | Notitie | Terug te vinden op plannen |
|---|---|---|
| Fiche 10: Pleisterwerk muren | Er werd in de woning geen pleisterwerk vastgesteld. De wanden en/of plafonds zijn volledig afgewerkt met houten bekleding (planchetten/houten panelen). Hout is visueel beoordeeld als niet-asbestverdacht | Plan 1.2: Gelijksvloer Pleisterk Muren<br>Plan 1.4: 1ste Verdieping Pleisterwerk Muren |
