# Asbestinventarisatetest

Goedingenstraat 46, 9051 Gent

Attestnummer : 20260510-000150.000

**Niet-asbestveilig**

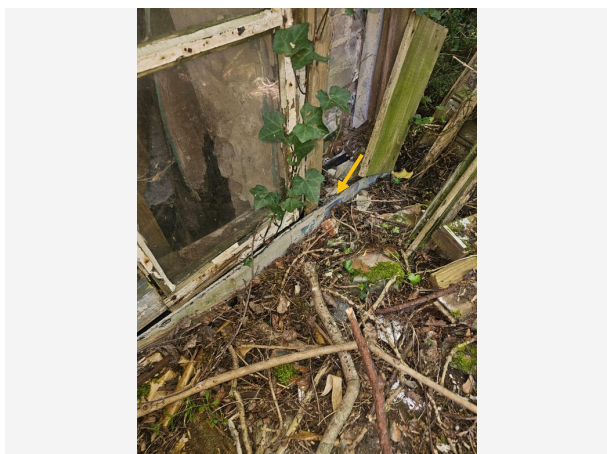
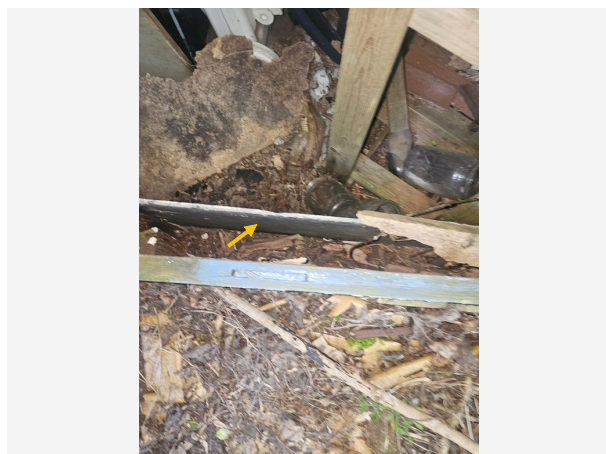
## Fiche 1: Afval: asbest platen in de grond

Asbestmateriaal – afvalstof

Het asbestmateriaal valt onder de mijlpaal van 2040.

**Dringend verwijderen**

| # | Type | Referentie | Resultaat |
|---|---|---|---|
| 1.1 | Puntmonster | MM07 | Chrysotiel |

| Opmerking | Er zitten platen aan de onderkant rondom het tuinhuis. De hoeveelheid is onbekend. |

- Verwijder het asbestafval.
- Voer bijkomende staalname(s) uit.

- Eenvoudige handelingen: mag via doe-het-zelf of door werknemer(s) met opleidingsattest eenvoudige handelingen  
Dubbel verpakt afvoeren naar een containerpark die asbestmaterialen accepteert.

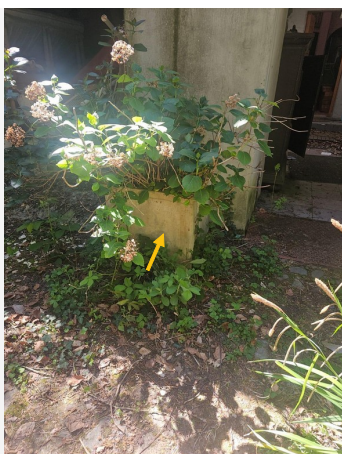
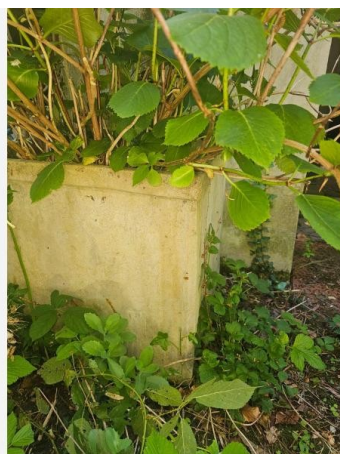
## Fiche 2: Kuip in cement

Asbestmateriaal – afvalstof

Het asbestmateriaal valt onder de mijlpaal van 2040.

**Dringend verwijderen**

| # | Type | Referentie | Resultaat |
|---|---|---|---|
| 2.1 | Puntmonster | MM04 | Crocidoliet, Chrysotiel |

- Verwijder het asbestafval.

- Eenvoudige handelingen: mag via doe-het-zelf of door werknemer(s) met opleidingsattest eenvoudige handelingen  
Deze toepassing mag door een aannemer die over een opleidingsattest eenvoudige handelingen beschikt of door een particulier (doe-het-zelf), verwijderd worden indien er geen verhoogd risico op vrijgave van asbestvezels (max. concentratie 0,01 vezels/cm<sup>3</sup> - CODEX Art. VI.3-54) ontstaat en de toepassing voorafgaand wordt gefixeerd/bevochtigd. De individuele elementen moeten zonder machinale werktuigen (boormachine, slijpschijf, hogedrukreiniger, etc.) en zonder breken of gooien een voor een losgemaakt worden en dubbel en luchtdicht verpakt afgevoerd worden naar een erkend afvalpunt (recyclagepark). Daar moeten ze voorzichtig in de container voor asbestafval worden gelegd. Op het recyclagepark worden uitsluitend hechtgebonden asbestmaterialen aanvaard. Niet-hechtgebonden asbestmaterialen kunnen enkel bij een erkend asbestverwijderaar of asbestafvalverwerker worden aangeboden.

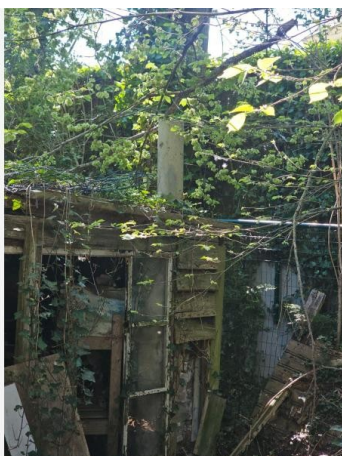
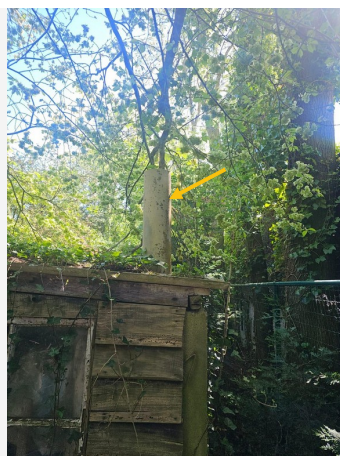
## Fiche 3: Rookgaskanaal in asbest cement

Asbestmateriaal

Het asbestmateriaal valt onder de mijlpaal van 2034.

Verwijderen

| Eindbeoordeling materiaalarisico | Verhoogd materiaalarisico en/of verhoogde kans op vezelvrijgave |

| Asbestsoort (vezeltype) | Crocidoliet aanwezig |
| Toestand van het materiaal | Matig beschadigd, matig verweerd |

- Zorg voor een veilig beheer. Vermijd het beschadigen van het asbestmateriaal. Controleer de toestand jaarlijks op wijzigingen.
- Voer bijkomende staalname(s) uit.

- Eenvoudige handelingen: enkel door erkend asbestverwijderaar  
Als dit materiaal verwijderd kan worden zonder het te breken, te beschadigen... , dan mag met dit met eenvoudige handelingen.  
Vermijd stofvorming en stofverspreiding op elk moment van de werken. Bevochtig of fixeer het materiaal.  
Het gebruik van sneldraaiende werktuigen (boormachine, slijpschijf, hogedrukreiniger...) is verboden.  
Zorg voor gepaste persoonlijke beschermingsmiddelen: minimaal FFP3-mondmasker (EN 149), wegwerpoverall met kap (minimaal Cat III, type 5/6), wegwerphandschoenen en overschoenen of afspoelbaar schoeisel

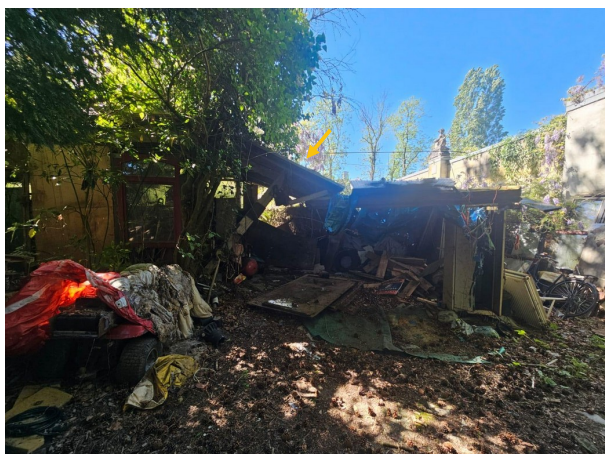
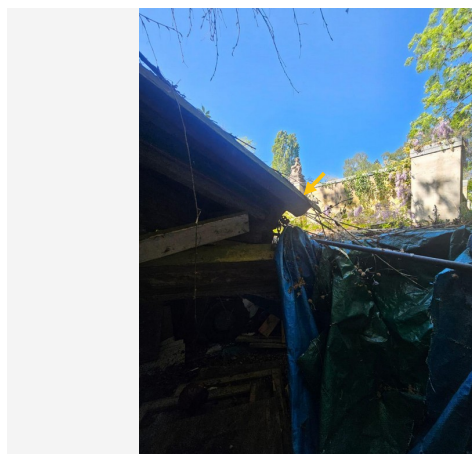
## Fiche 4: Garage: Dak in golfplaten (cement)

Asbestmateriaal

Het asbestmateriaal valt onder de mijlpaal van 2040.

Verwijderen

| Eindbeoordeling materiaalarisico | Verhoogd materiaalarisico en/of verhoogde kans op vezelvrijgave |

- Verwijder dit asbestmateriaal zo snel mogelijk. Volg de toestand goed op.
- Hemelwater dat afspoelt van asbestcement daken of gevels kan asbestdeeltjes bevatten. Gebruik het enkel voor gesloten circuits (bv. spoelen toiletten). Reinig na het vervangen van het dak of de gevel de dakgoten en regenwaterput of -ton om asbesthoudend sediment of slib te verwijderen
- Voer bijkomende staalname(s) uit.

- Eenvoudige handelingen: mag via doe-het-zelf of door werknemer(s) met opleidingsattest eenvoudige handelingen  
Deze toepassing mag door een aannemer die over een opleidingsattest eenvoudige handelingen beschikt of door een particulier (doe-het-zelf), verwijderd worden indien er geen verhoogd risico op vrijgave van asbestvezels (max. concentratie 0,01 vezels/cm<sup>3</sup> - CODEX Art. VI.3-54) ontstaat en de toepassing voorafgaand wordt gefixeerd/bevochtigd. De individuele elementen moeten zonder machinale werktuigen (boormachine, slijpschijf, hogedrukreiniger) en zonder breken of gooien een voor een losgemaakt worden en dubbel en luchtdicht verpakt afgevoerd worden naar een erkend afvalpunt (recyclagepark). Daar moeten ze voorzichtig in de container voor asbestafval worden gelegd. Op het recyclagepark worden uitsluitend hechtgebonden

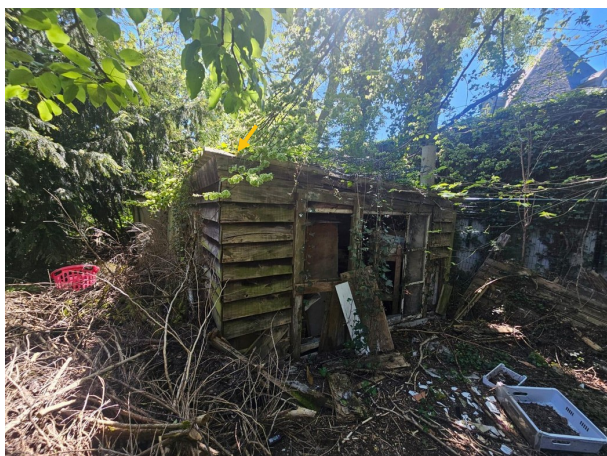
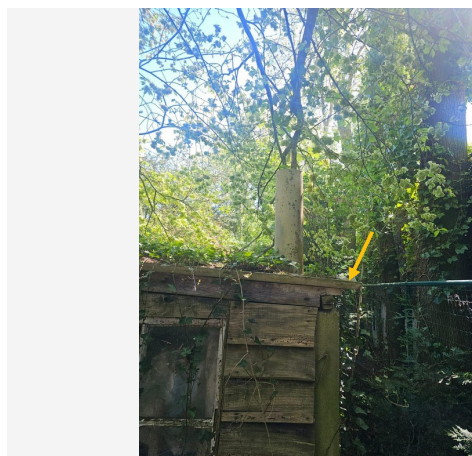
## Fiche 5: Tuinhuis: Dak in golfplaten (cement)

Asbestmateriaal

- Eenvoudige handelingen: mag via doe-het-zelf of door werknemer(s) met opleidingsattest eenvoudige handelingen  
Deze toepassing mag door een aannemer die over een opleidingsattest eenvoudige handelingen beschikt of door een particulier (doe-het-zelf), verwijderd worden indien er geen verhoogd risico op vrijgave van asbestvezels (max. concentratie 0,01 vezels/cm<sup>3</sup> - CODEX Art. VI.3-54) ontstaat en de toepassing voorafgaand wordt gefixeerd/bevochtigd. De individuele elementen moeten zonder machinale werktuigen (boormachine, slijpschijf, hogedrukreiniger) en zonder breken of gooien een voor een losgemaakt worden en dubbel en luchtdicht verpakt afgevoerd worden naar een erkend afvalpunt (recyclagepark). Daar moeten ze voorzichtig in de container voor asbestafval worden gelegd. Op het recyclagepark worden uitsluitend hechtgebonden

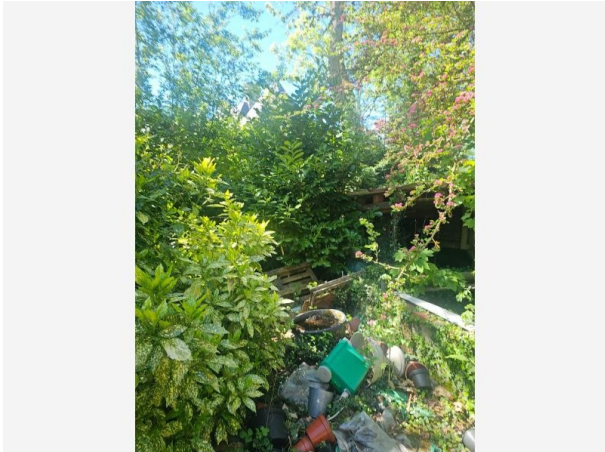
## Fiche 6: Buitenomgeving: beperking algemeen

Beperking

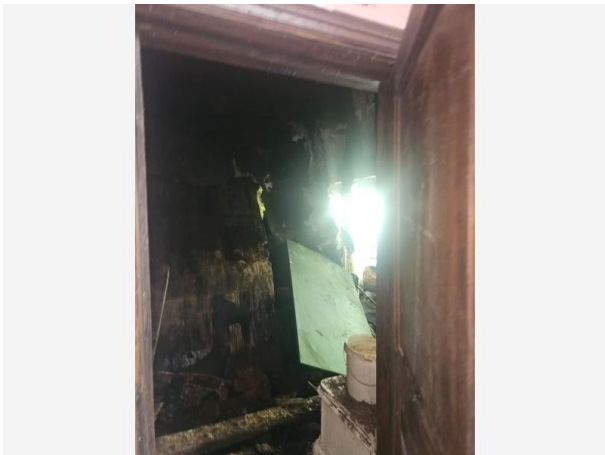
## Fiche 7: Woning: beperking algemeen

Beperking

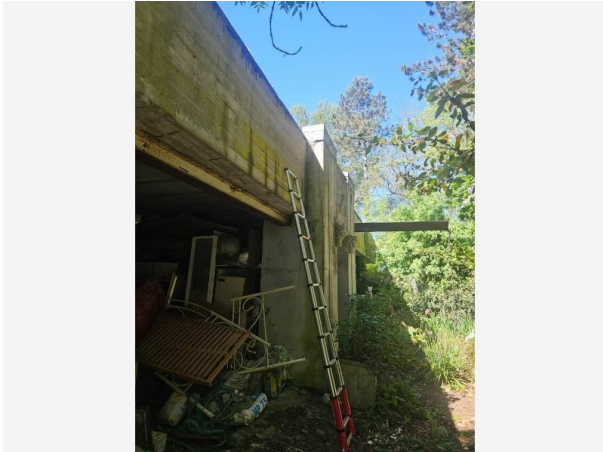
## Fiche 8: Dak (beperking)

Beperking

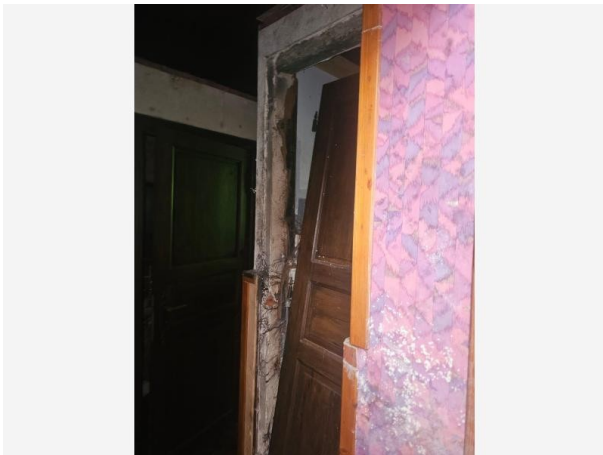
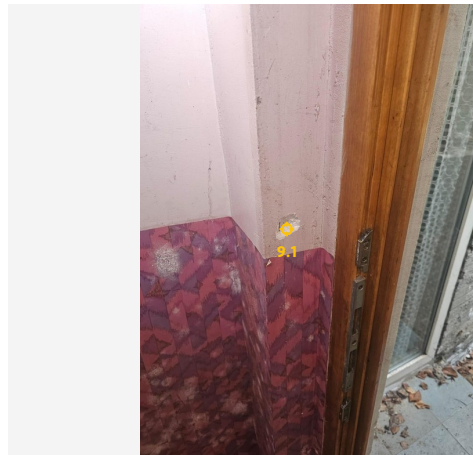
## Fiche 9: Pleisterwerk wanden

Geen asbest

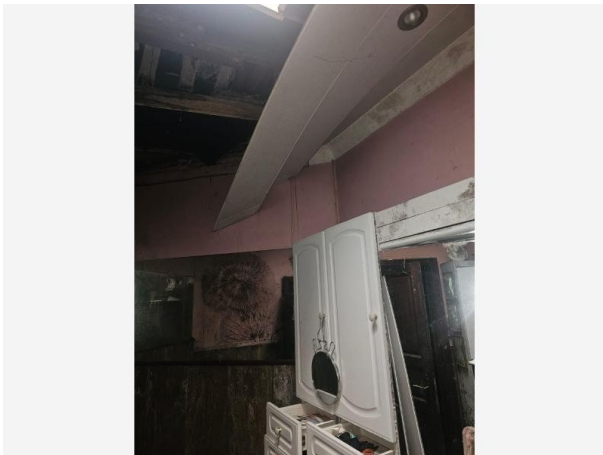
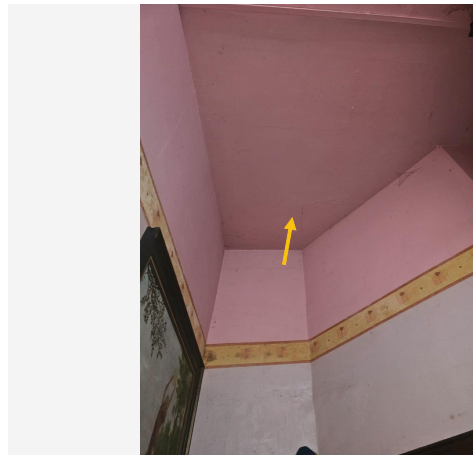
## Fiche 10: Pleisterwerk plafonds

Geen asbest

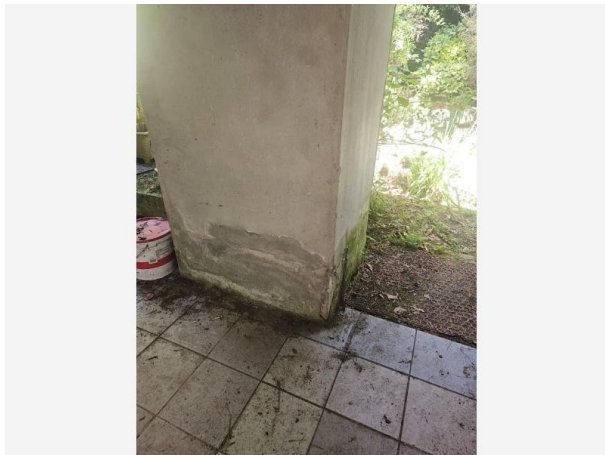
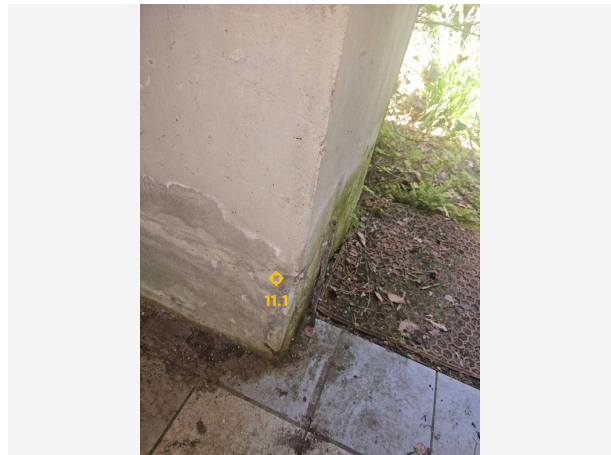
## Fiche 11: Cementeringen rondom de woning

Geen asbest
