# Asbestinventarisatattest

Hellestraat 43, 9800 Deinze

Attestnummer : 20261003-000163.000

Uitgegeven op : 03.10.2026

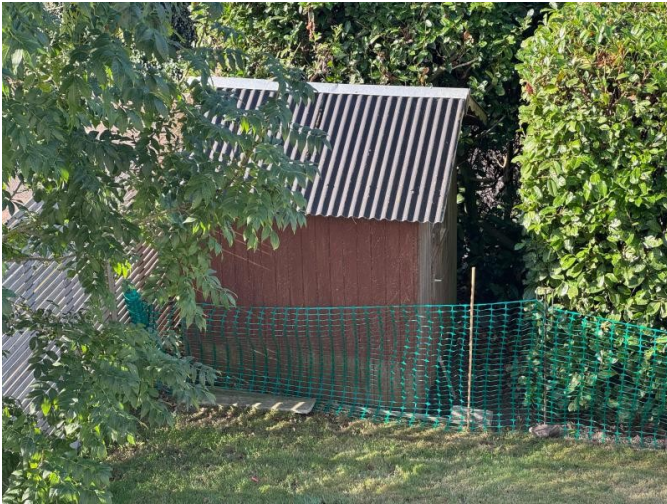
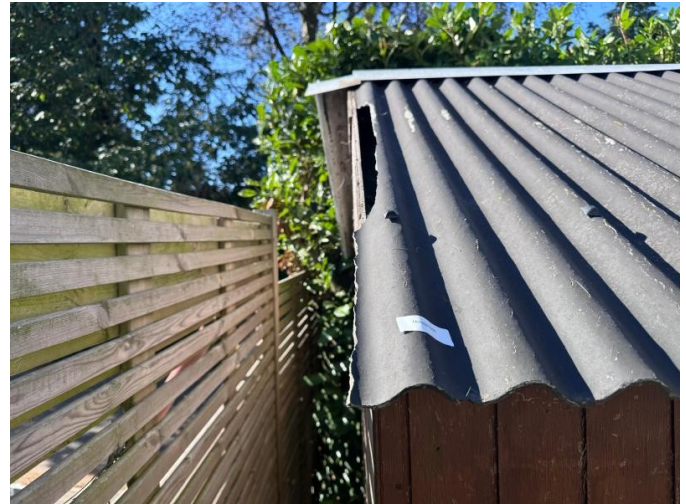
Overzichtsfoto

Detailfoto

| Eindbeoordeling materiaalisico | Laag materiaalisico en/of verlaagde kans op vezelvrijgave |

| Gebondenheid | Categorie 1: hechtgebonden in oorsprong |
| Asbestsoort (vezeltype) | Alleen chrysotiel aanwezig |
| Asbestconcentratie | Laag (< 50%) |
| Afschermingsgraad van het gehele materiaal | Geheel of deels vrij aan binnenluchtstromen |
| Toestand van het materiaal | Licht beschadigd, licht verweerd. Intacte calciumsilicaatplaat of materiaal met categorie 3-gebondenheid |

| # | Type | Referentie | Resultaat |
|---|---|---|---|
| 1.1 | Puntmonster | AHST11 | Chrysotiel |

| Opmerking | Elke in het asbestattest vermelde hoeveelheid - oppervlakte - afmeting - gewicht is een raming en in geen geval bindend.<br><br>De dakbedekking van het tuinhuis betreft deels vezelcement golfplaten (asbesthoudend) en deels kunststof golfplaten (niet asbestverdacht) |

Het asbestmateriaal valt onder de mijlpaal van 2034.

Verwijderen

- Verwijder dit asbestmateriaal zo snel mogelijk. Volg de toestand goed op.
- Hemelwater dat afspoelt van asbestcement daken of gevels kan asbestdeeltjes bevatten. Gebruik het enkel voor gesloten circuits (bv. spoelen toiletten). Reinig na het vervangen van het dak of de gevel de dakgoten en regenwaterput of -ton om asbesthoudend sediment of slib te verwijderen

Als geheel verwijderen.

- Eenvoudige handelingen: enkel door erkend asbestverwijderaar  
Indien de platen niet kunnen verwijderd worden zonder deze te beschadigen. Bij de verwijdering blijft de uiteindelijke beoordeling van verwijdermethode bij de saneerder om eventueel op te schalen naar een veiligere methode om aan de wettelijke veiligheidsvoorschriften te voldoen.

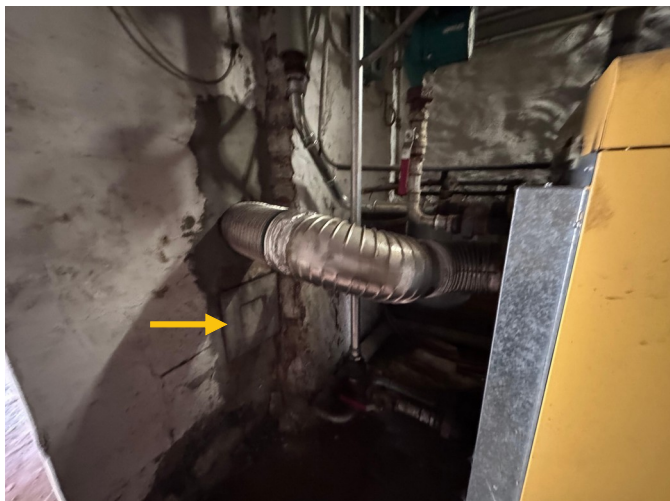
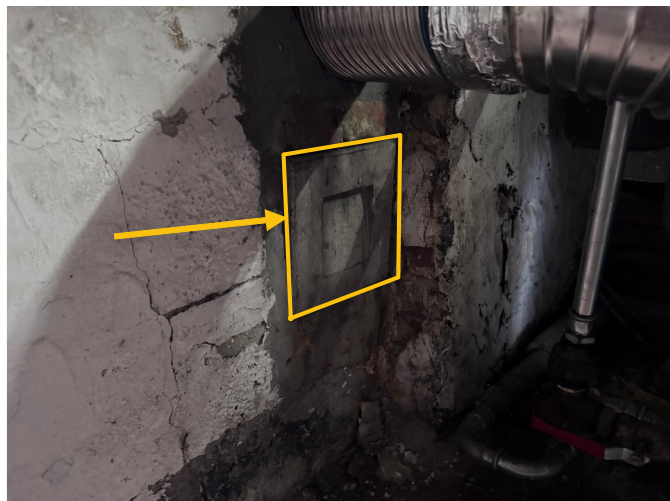
Overzichtsfoto

Detailfoto

| Eindbeoordeling materiaalrisico | Laag materiaalrisico en/of verlaagde kans op vezelvrijgave |
| Opmerking | <p>Inspectieluik/roetschuif maakt deel uit van een gesloten verwarmingssysteem.</p> <p>Bij het reinigen van de schouw / onderhoud ketel dient er de nodige aandacht geschonken te worden aan het voorkomen van vezelverspreiding (harde borstels / stofzuiger).</p> |

| Toestand van het materiaal | Licht beschadigd, licht verweerd. Intacte calciumsilicaatplaat of materiaal met categorie 3-gebondenheid |

| # | Type | Referentie | Resultaat |
|---|---|---|---|
| 2.1 | Puntmonster | AHST10 | Chrysotiel |

Het asbestmateriaal valt onder de mijlpaal van 2040.

Zorgvuldig beheren

- Zorg voor een veilig beheer. Vermijd het beschadigen van het asbestmateriaal. Controleer de toestand jaarlijks op wijzigingen.

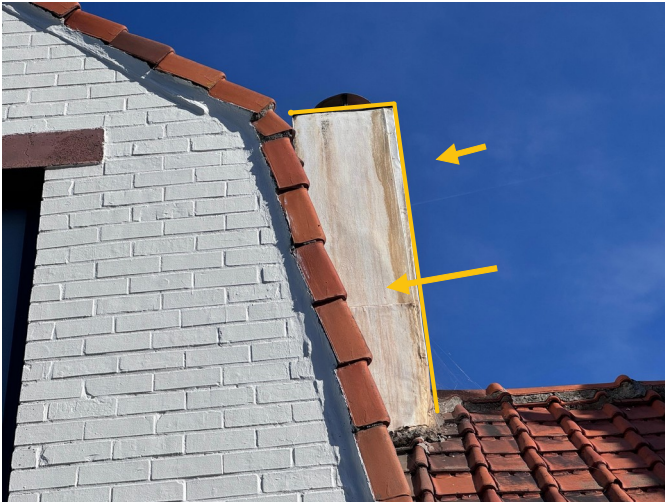
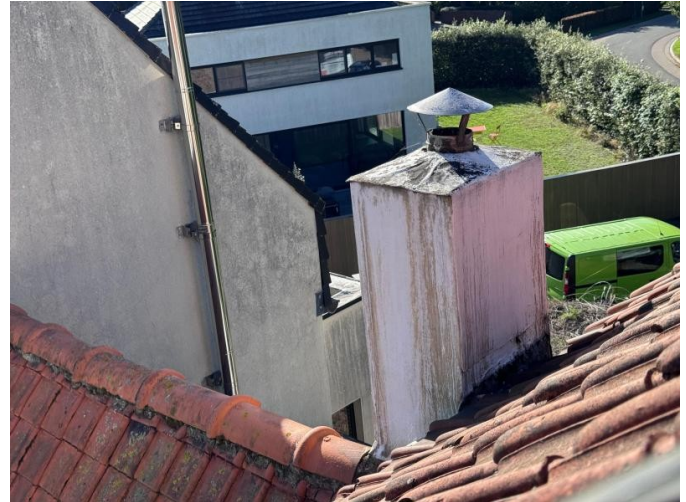
## Fiche 4: Buitenafwerking schoorsteen (hoofdgebouw / bitumen)

Asbestmateriaal

Overzichtsfoto

Detailfoto

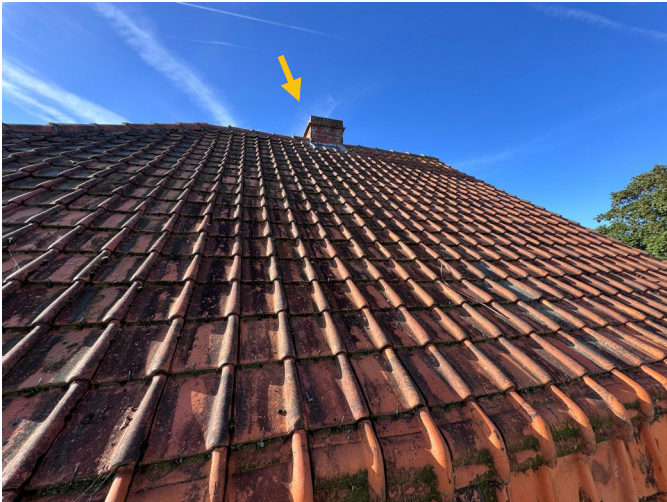
## Fiche 5: Binnenkant / binnenafwerking schoorsteen (beperking)

Beperking

*Situeringsfoto*

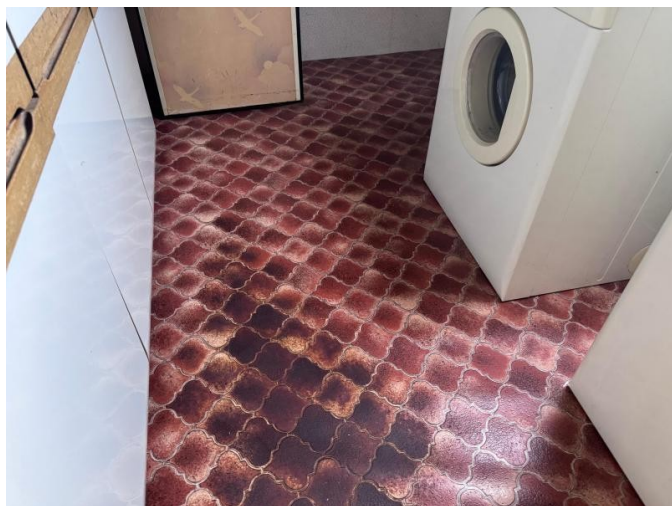
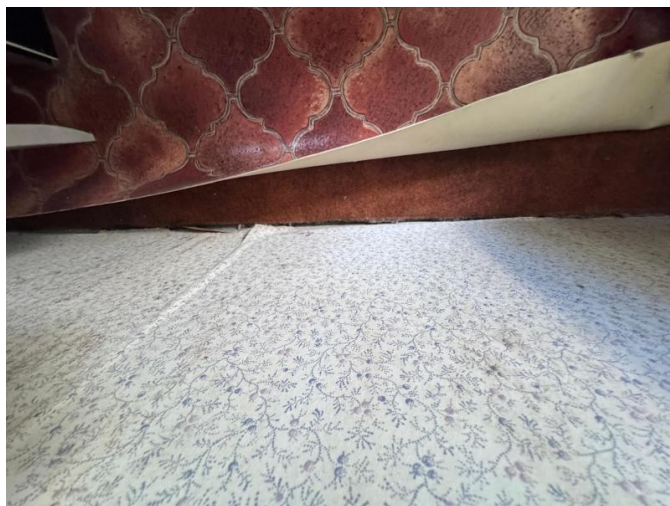
## Fiche 8: Vloerzeil (hoofdgebouw / wasruimte)

Geen asbest

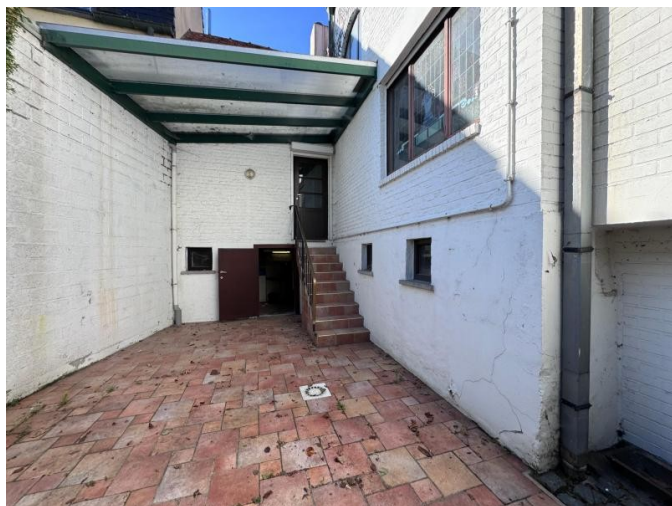
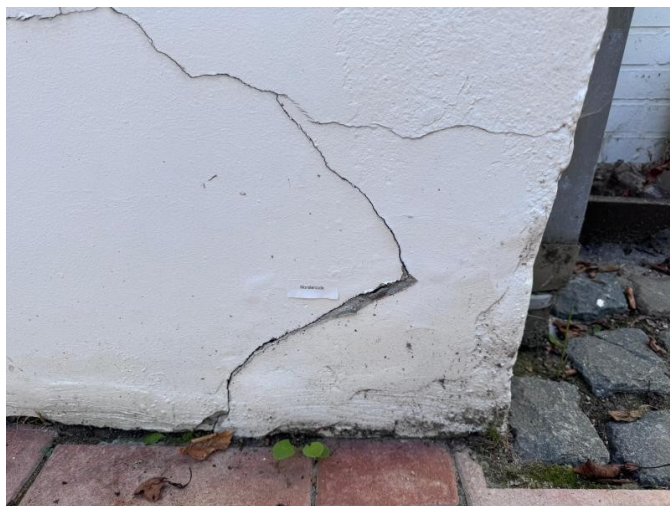
## Fiche 9: Cementering (hoofdgebouw / gevel)

Geen asbest

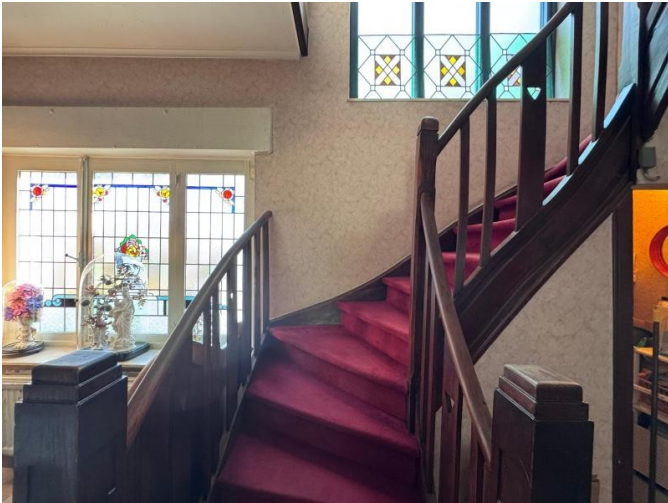
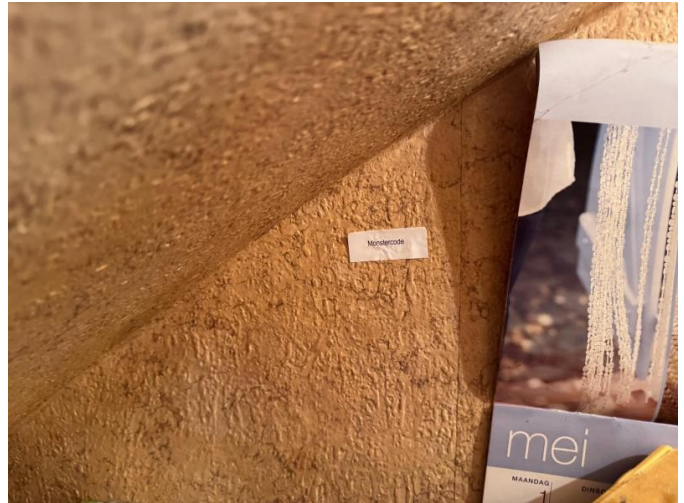
## Fiche 10: Muurpleister (hoofdgebouw)

Geen asbest

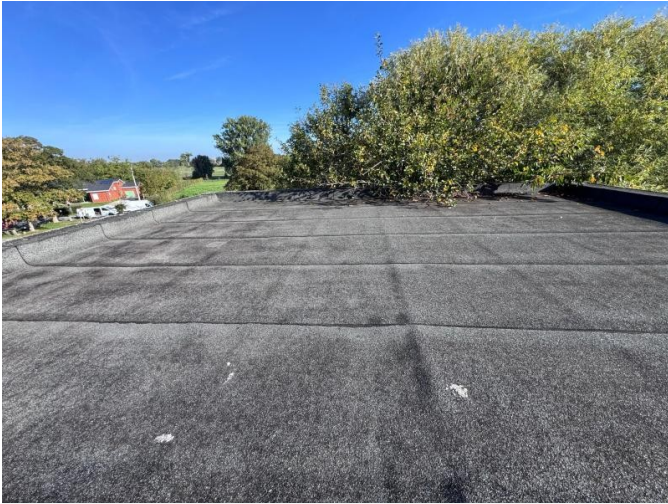
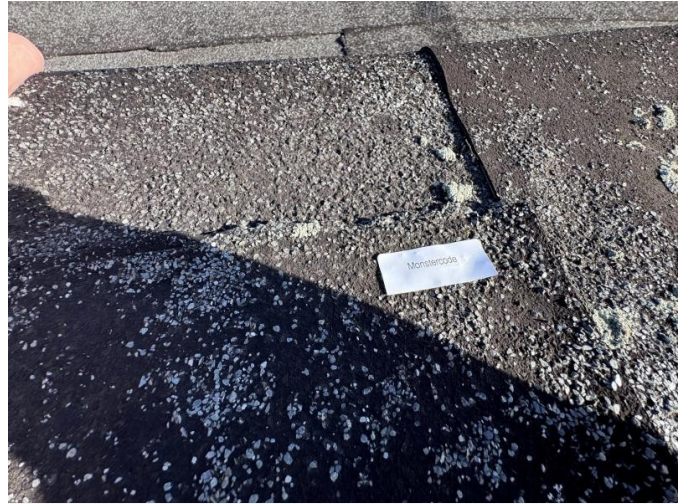
## Fiche 11: Dakbedekking (hoofdgebouw / plat dak / roofing)

Geen asbest

| Opmerking | <p>Elke in het asbestattest vermelde hoeveelheid - oppervlakte - afmeting - gewicht is een raming.</p> <p>De dakbedekking van de platte daken betreft roofing. De roofing van de respectievelijke platte daken werd bemonsterd en resulteerde na laboanalyse als niet asbesthoudend. Onderliggende niet waarneembare materialen maken geen deel uit van huidige niet destructieve asbestinventaris.</p> |

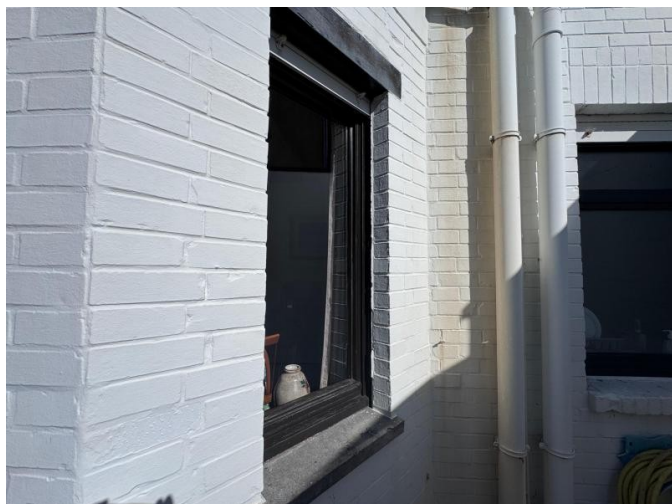
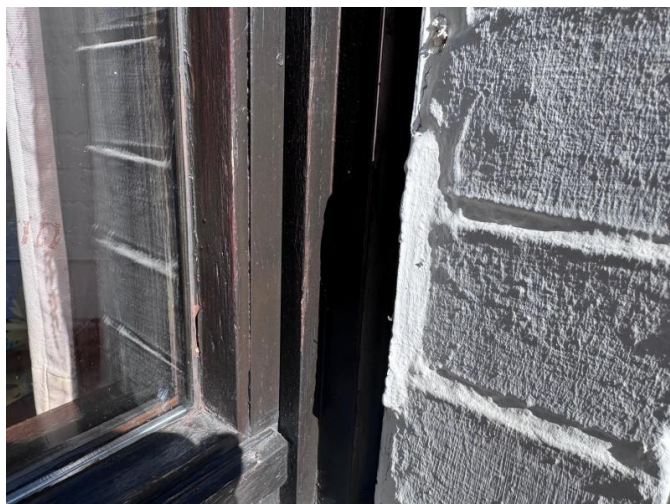
| Opmerking | Elke in het asbestattest vermelde hoeveelheid - oppervlakte - afmeting - gewicht is een raming. Kit ter hoogte van schrijnwerk keuken werd bemonsterd en is niet asbesthoudend. Alle overige kit is niet asbestverdacht. |

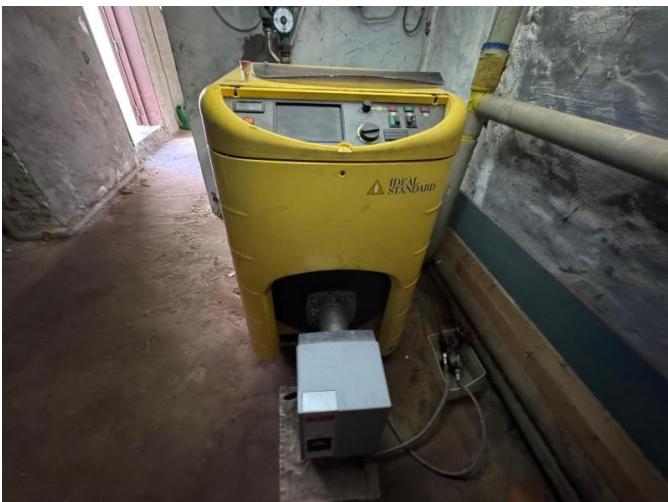
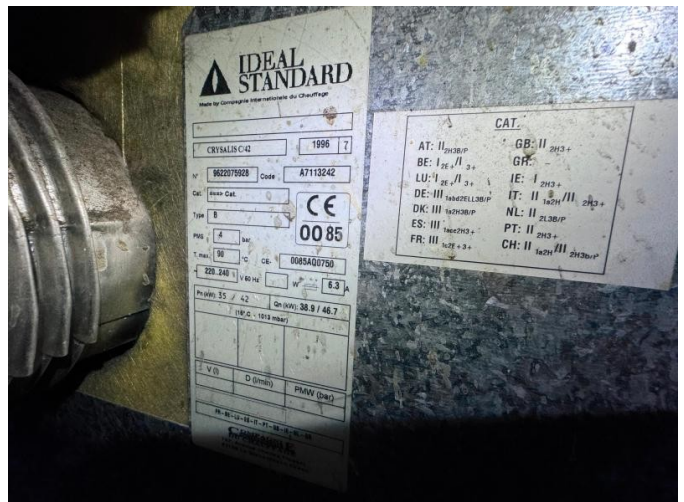
## Fiche 20: Stookketel (hoofdgebouw / stookruimte)

| Beschrijving | Notitie | Terug te vinden op plannen |
|---|---|---|
| Fiche 20: Stookketel (hoofdgebouw / stookruimte) | Verwarmingsketel van het merk Ideal Standard, type Crysalis C/42, productiedatum 1996. Informatie IAD Online: in CV-ketels door Stelrad geproduceerd is vanaf 1982 geen asbest- of asbesthoudend materiaal verwerkt. Geen waarneembare asbestverdachte componenten. | Plan 1.2: Verdieping -1 |
