# Asbestinventarisatetest

Daalmstraat 44, 9930 Lievegem

Attestnummer : 20260515-000103.000

**Niet-asbestveilig**

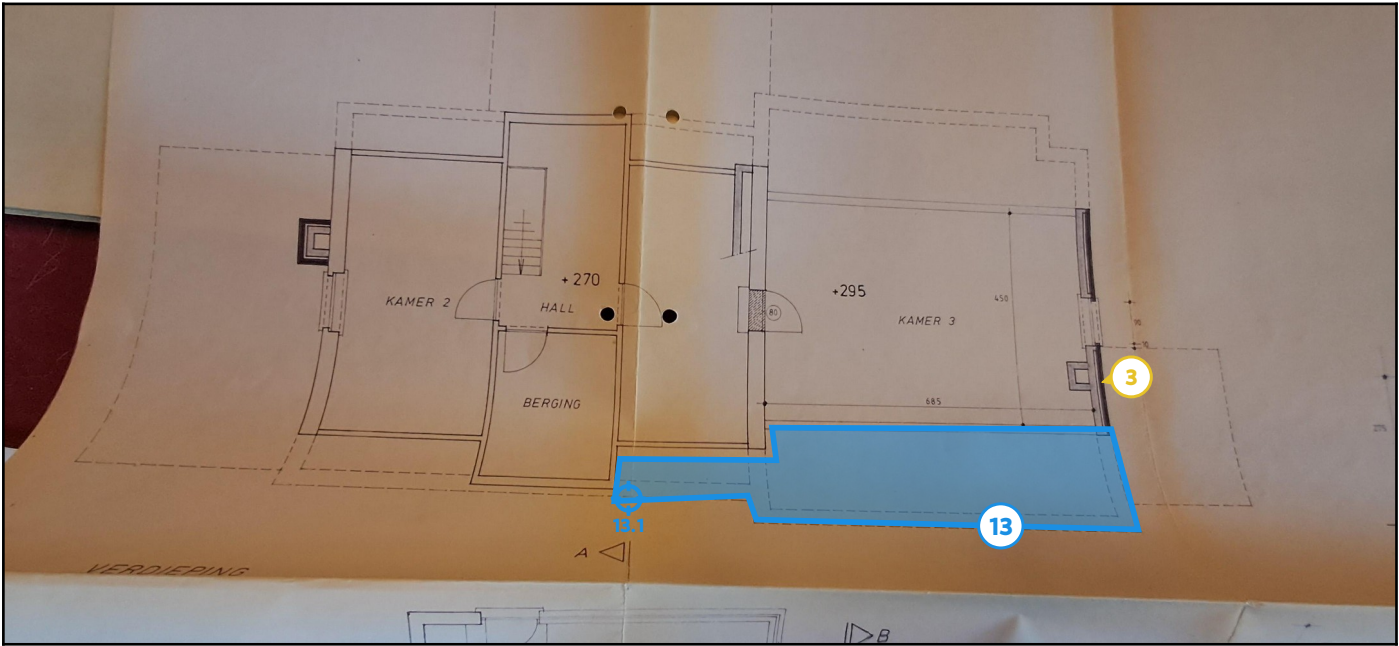
# Plan 1.2: verdiep

| Beschrijving | Type | Actie |
|---|---|---|
| 3. schouwluik | Asbestmateriaal | Zorgvuldig beheren |

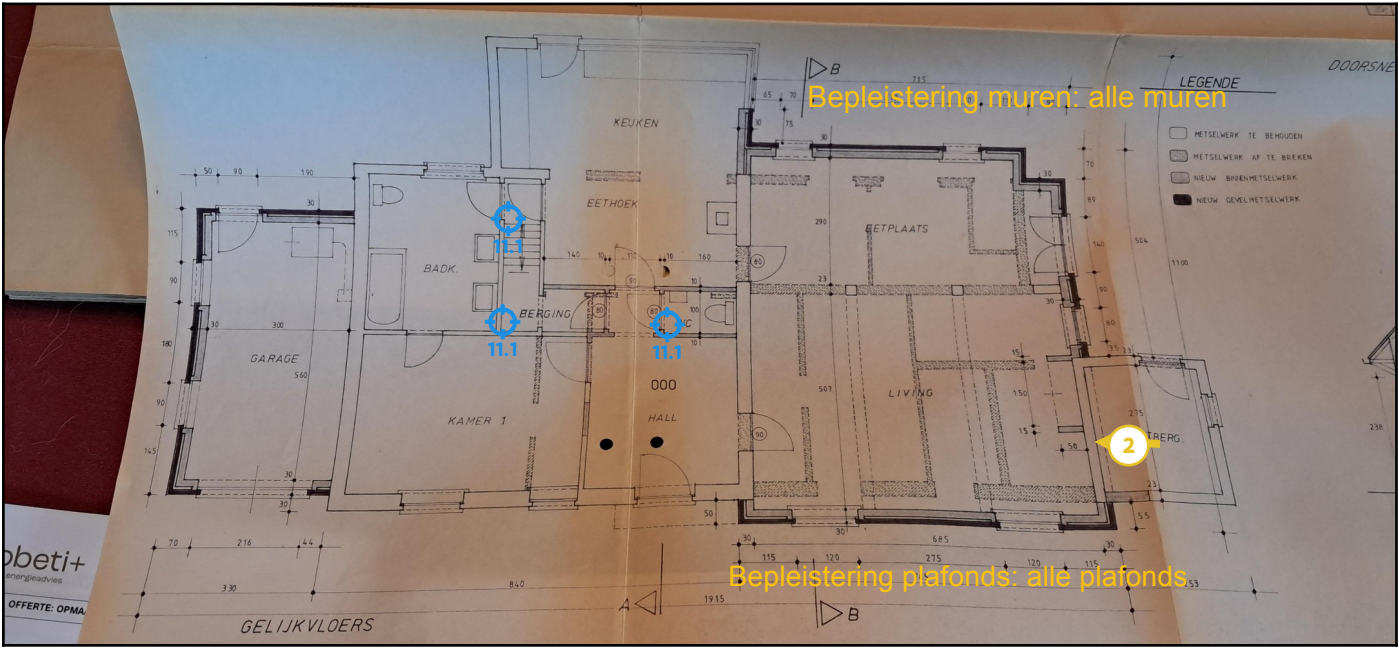
# Plan 1.3: gelijkvloers kopie

| Beschrijving | Type | Actie |
|---|---|---|
| 2. elektriciteitskast | Asbestmateriaal | Zorgvuldig beheren |

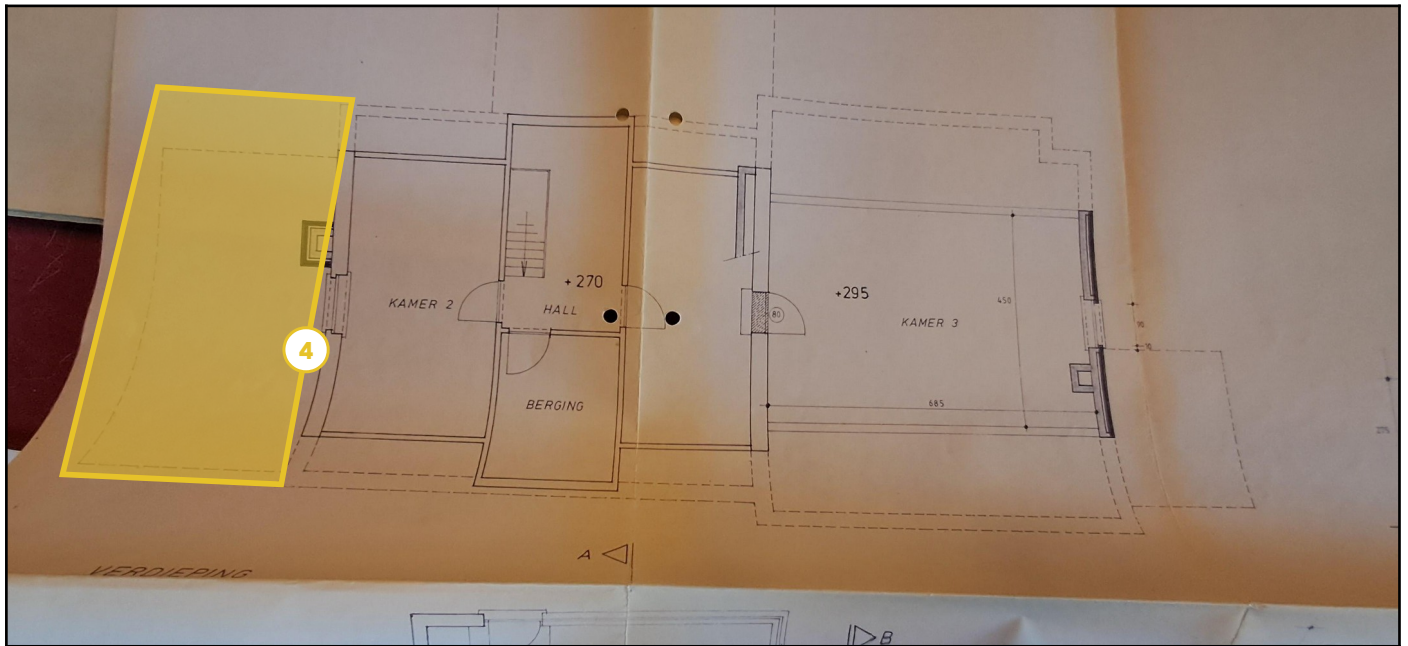
## Plan 1.4: verdiep kopie

| Beschrijving | Type | Actie |
|---|---|---|
| 4. dakbedekking plat dak in roofing | Asbestmateriaal | Zorgvuldig beheren |

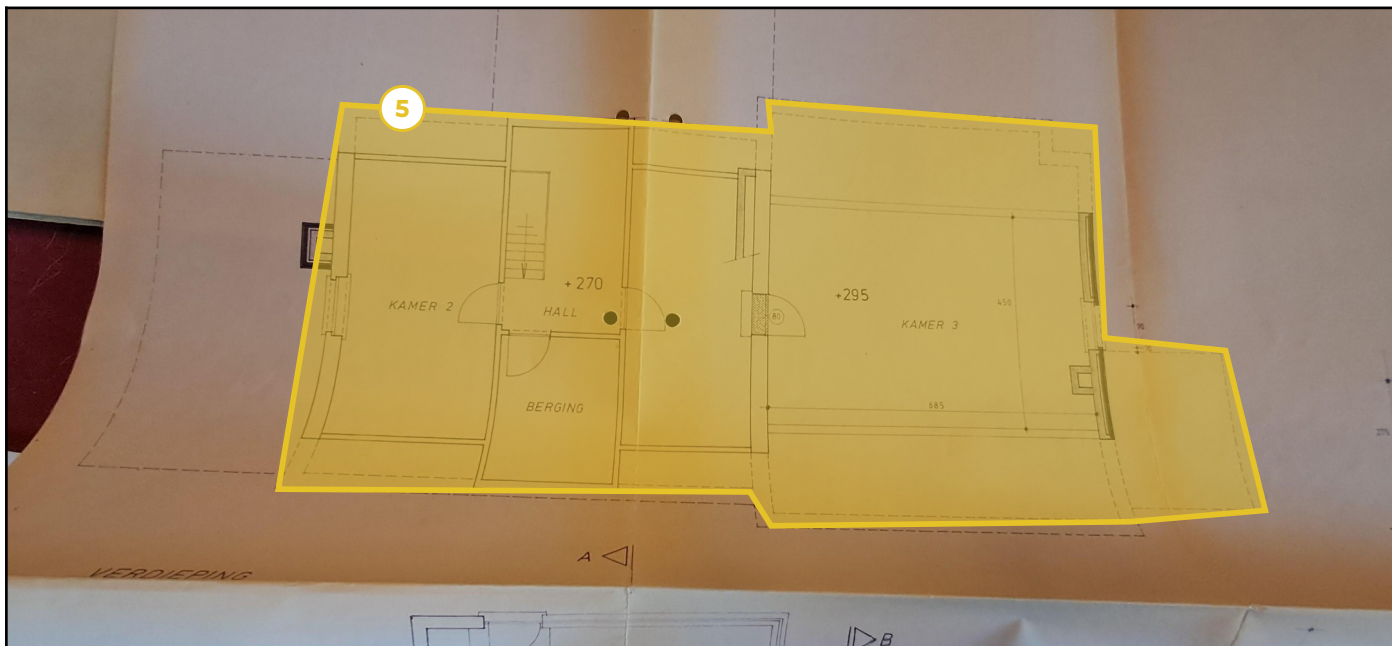
## Plan 1.5: verdiep kopie

| Beschrijving | Type | Actie |
|---|---|---|
| 5. Onderdak type menuiserie | Asbestmateriaal | Zorgvuldig beheren |

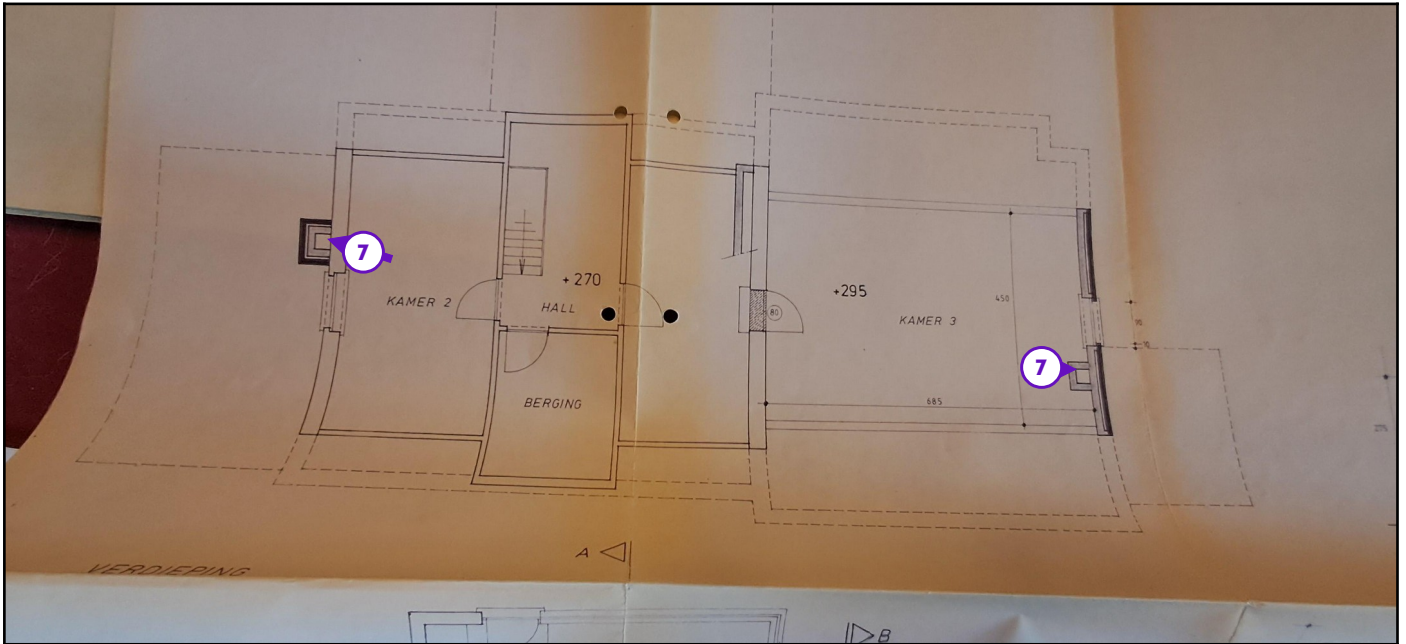
## Plan 1.6: verdiep kopie

| Beschrijving | Type | Actie |
|---|---|---|
| 7. schouwen niet waarneembaar | Beperking | - |

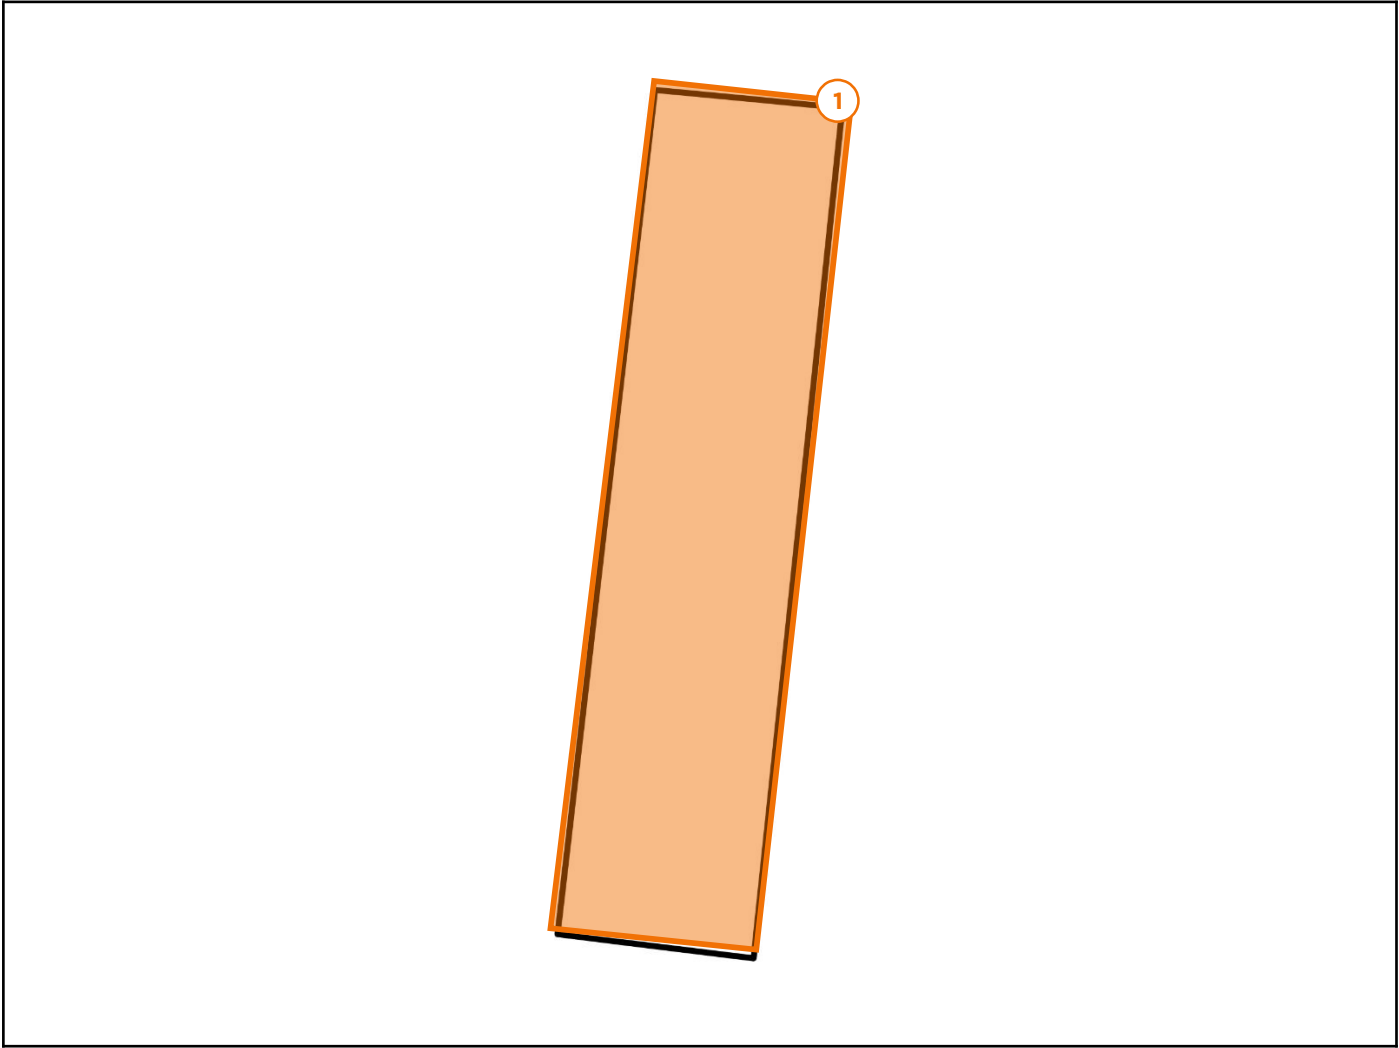
# Plan 2.1: Berghokken plan

| Beschrijving | Type | Actie |
|---|---|---|
| 1. golfplaten aan houten berghokken | Asbestmateriaal | <a href="#">Verwijderen</a> |

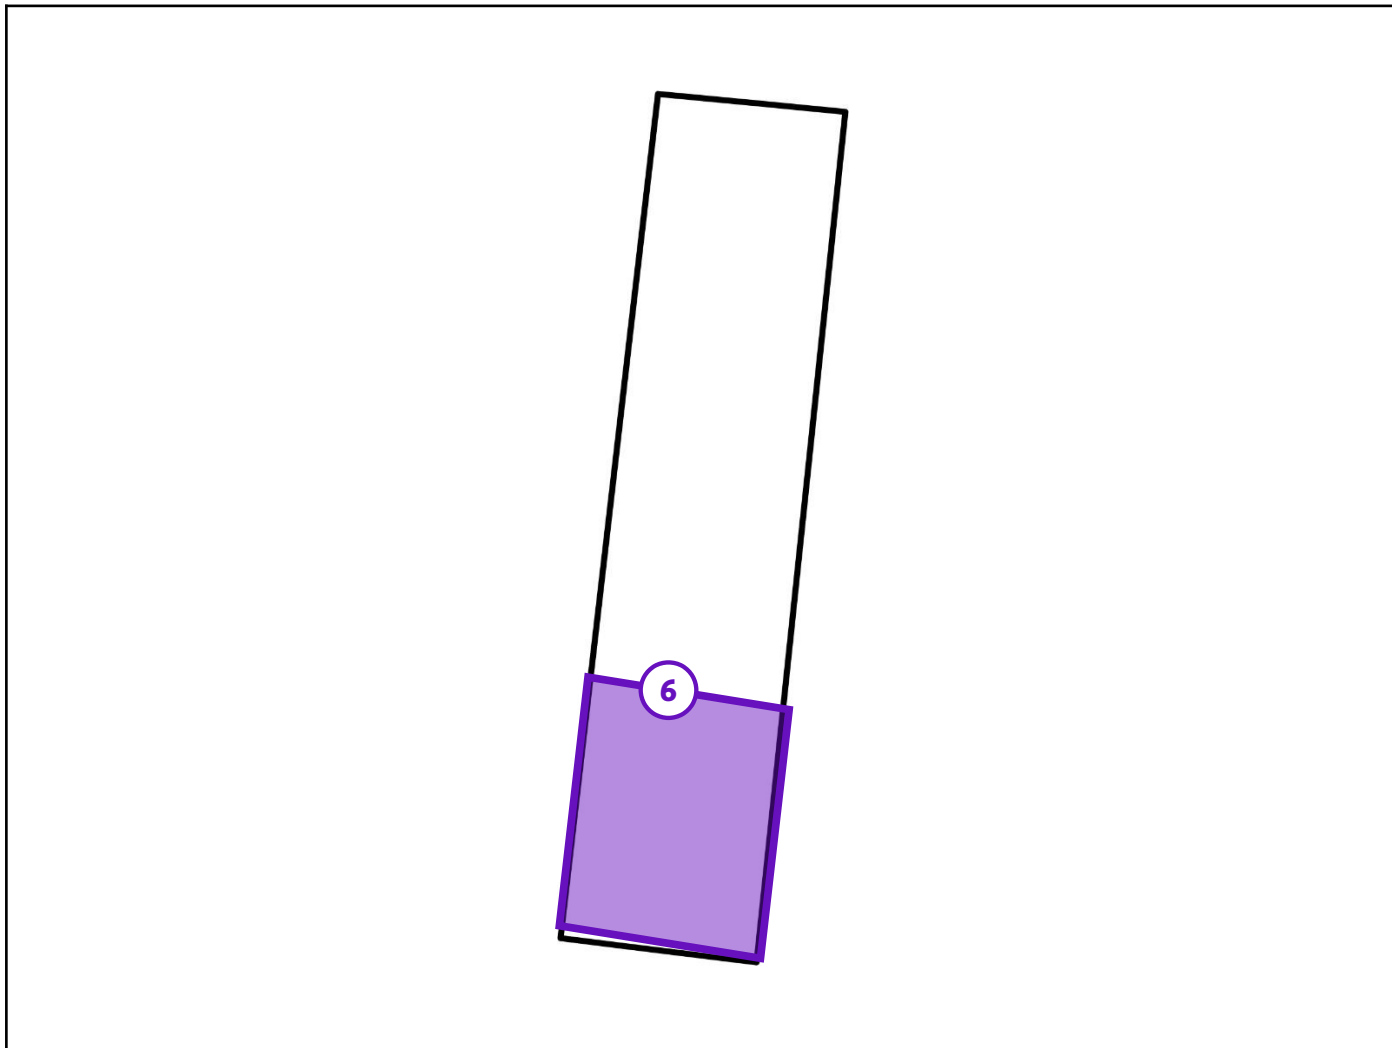
## Plan 2.2: Berghokken plan kopie

| Beschrijving | Type | Actie |
|---|---|---|
| 6. Gedeelte berghok niet betreedbaar | Beperking | - |

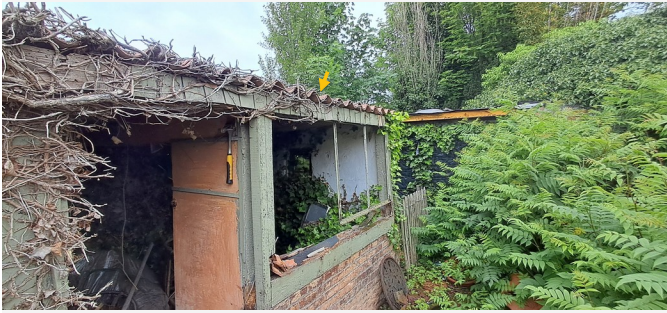
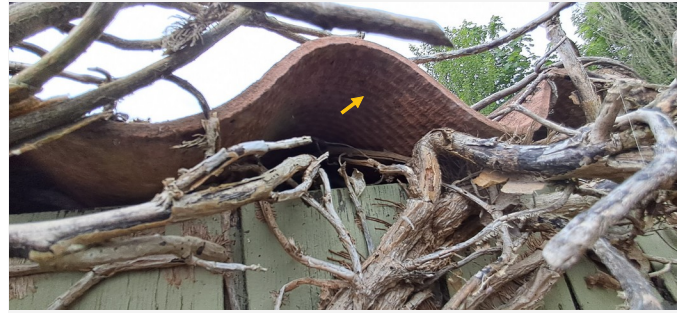
Het asbestmateriaal valt onder de mijlpaal van 2034.

Verwijderen

| Eindbeoordeling materiaalrisico | Verhoogd materiaalrisico en/of verhoogde kans op vezelvrijgave |

| Asbestsoort (vezeltype) | Crocidoliet aanwezig |
| Toestand van het materiaal | Licht beschadigd, licht verweerd. Intacte calciumsilicaatplaat of materiaal met categorie 3-gebondenheid |

| Beschrijving | golfplaten aan houten berghokken |
| Asbestmateriaal | Dak- en gevelbekleding - Golfplaat |

- Verwijder dit asbestmateriaal zo snel mogelijk. Volg de toestand goed op.
- Voer bijkomende staalname(s) uit.

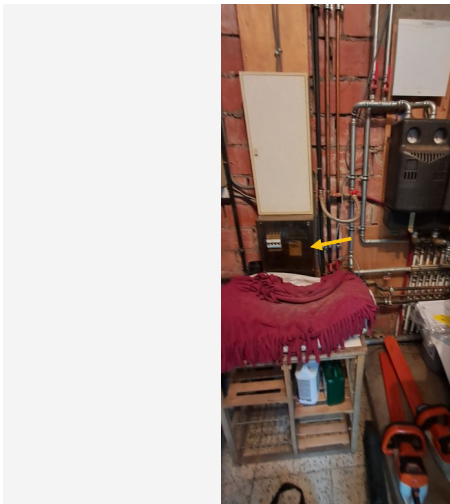
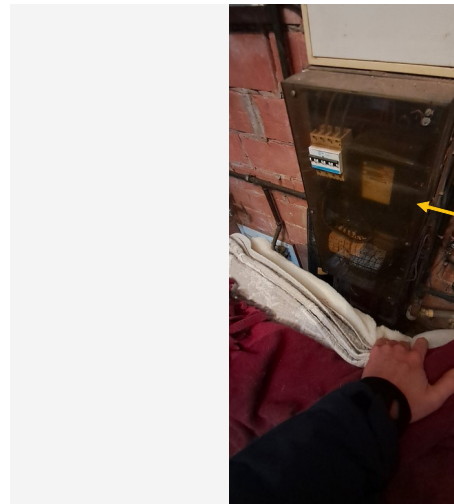
Het asbestmateriaal valt onder de mijlpaal van 2040.

Zorgvuldig beheren

| Eindbeoordeling materiaalarisico | Zeer laag materiaalarisico en/of zeer lage kans op vezelvrijgave |

| Asbestsoort (vezeltype) | Crocidoliet aanwezig |
| Toestand van het materiaal | Onbeschadigd, niet verweerd |

| Beschrijving | elektriciteitskast |
| Asbestmateriaal | Plaat, paneel, tablet - Type Bakeliet |

- Zorg voor een veilig beheer. Vermijd het beschadigen van het asbestmateriaal. Controleer de toestand jaarlijks op wijzigingen.

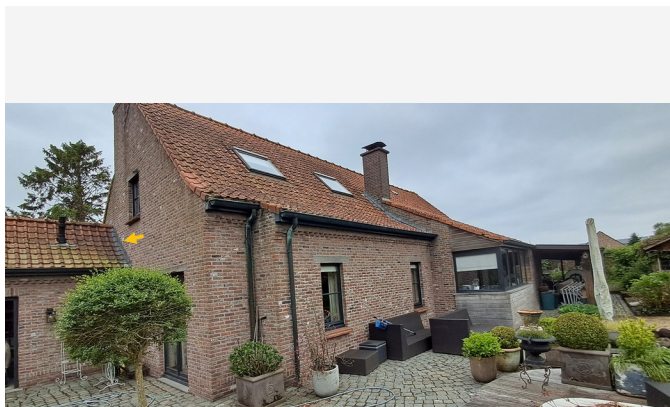
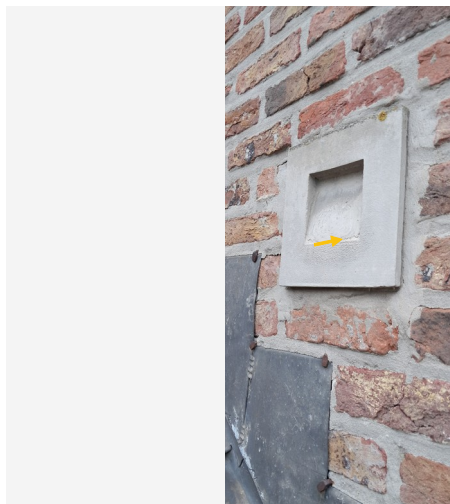
Het asbestmateriaal valt onder de mijlpaal van 2040.

Zorgvuldig beheren

| Eindbeoordeling materiaalrisico | Laag materiaalrisico en/of verlaagde kans op vezelvrijgave |

| Asbestsoort (vezeltype) | Crocidoliet aanwezig |
| Toestand van het materiaal | Onbeschadigd, niet verweerd |

| Beschrijving | schouwluik |
| Asbestmateriaal | Brandwerende afsluiting (prefab geheel) - Luik |

- Zorg voor een veilig beheer. Vermijd het beschadigen van het asbestmateriaal. Controleer de toestand jaarlijks op wijzigingen.
- Voer bijkomende staalname(s) uit.

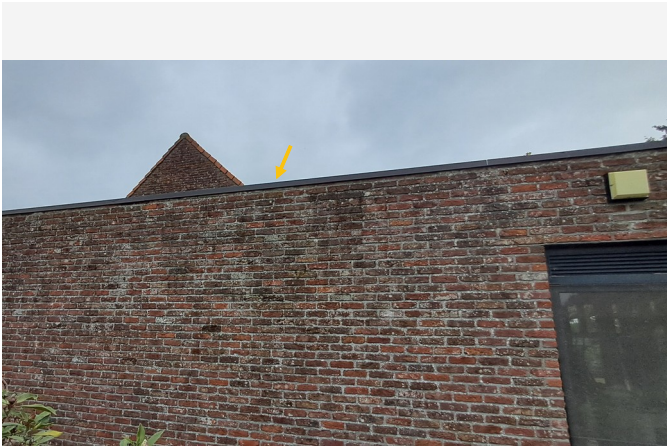
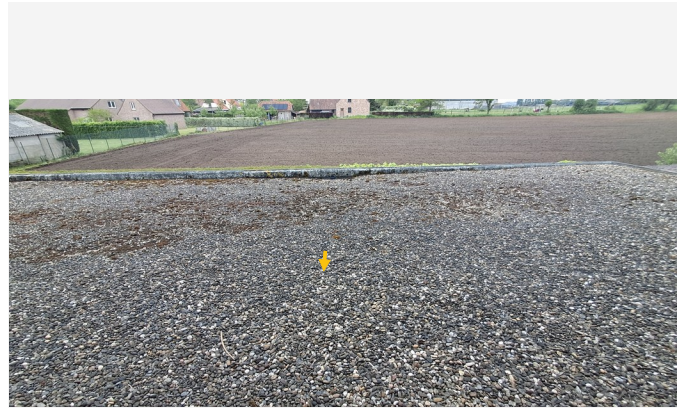
Het asbestmateriaal valt onder de mijlpaal van 2040.

Zorgvuldig beheren

| Eindbeoordeling materiaalrisico | Zeer laag materiaalrisico en/of zeer lage kans op vezelvrijgave |

| Asbestsoort (vezeltype) | Alleen chrysotiel aanwezig |
| Toestand van het materiaal | Licht beschadigd, licht verweerd. Intacte calciumsilicaatplaat of materiaal met categorie 3-gebondenheid |

- Zorg voor een veilig beheer. Vermijd het beschadigen van het asbestmateriaal. Controleer de toestand jaarlijks op wijzigingen.
- Voer bijkomende staalname(s) uit.

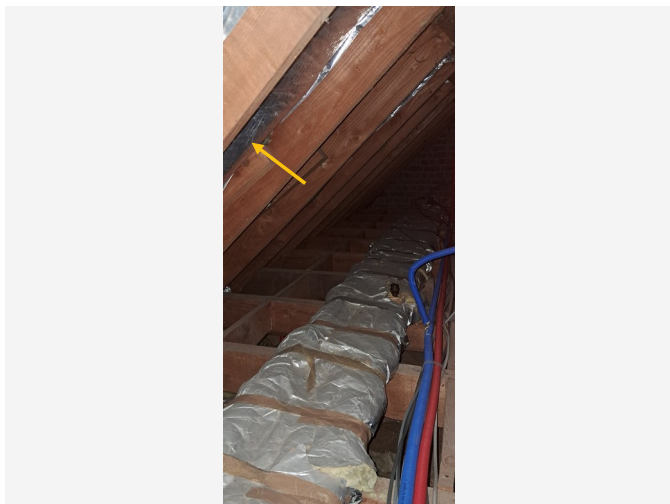
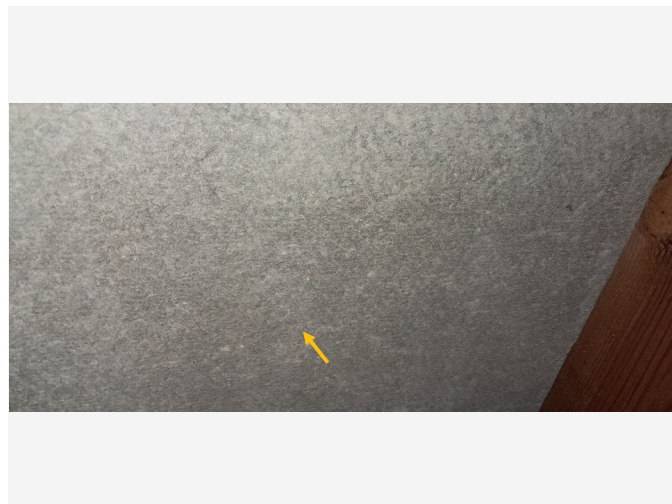
| Opmerking | Deze oppervlakte, volumes en gewichten zijn niet gemeten, maar geschat op basis van een benadering van de aanwezige onderdakplaten (de opgegeven hoeveelheden mogen niet gebruikt worden als maatstaf voor heffingen). Aan de hand van de visuele vaststellingen is duidelijk dat het hier om asbest gaat. Om zeker te zijn dient er echter een staalname te gebeuren. |

- Eenvoudige handelingen: mag via doe-het-zelf of door werknemer(s) met opleidingsattest eenvoudige handelingen  
Enkel door werknemers met opleidingsattest. In zijn geheel te verwijderen zonder te breken. Beperk het aantal personen tot wie er echt nodig is. Vermijd stofvorming op elk moment van de werken: bij de voorbereiding, de verwijdering en de reiniging van de werkzone. Doe dit door regelmatig tijdens de werken het asbestmateriaal te bevochtigen of te fixeren. Dat doet u door water te vernevelen of door een aangepast fixermiddel te gebruiken.

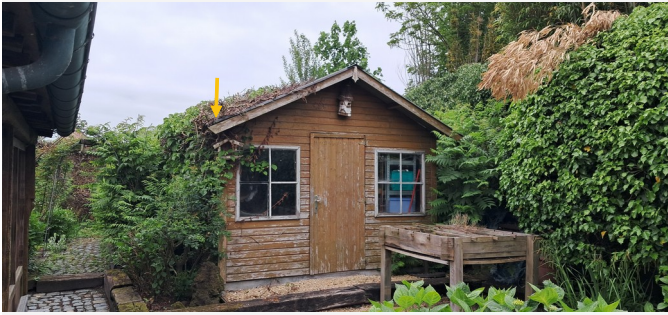
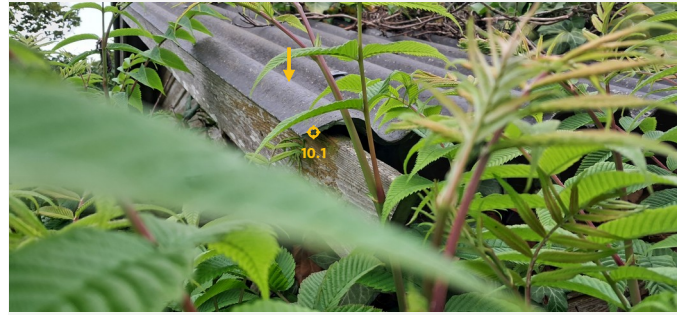
## Fiche 10: golfplaten tuinhuis

Geen asbest

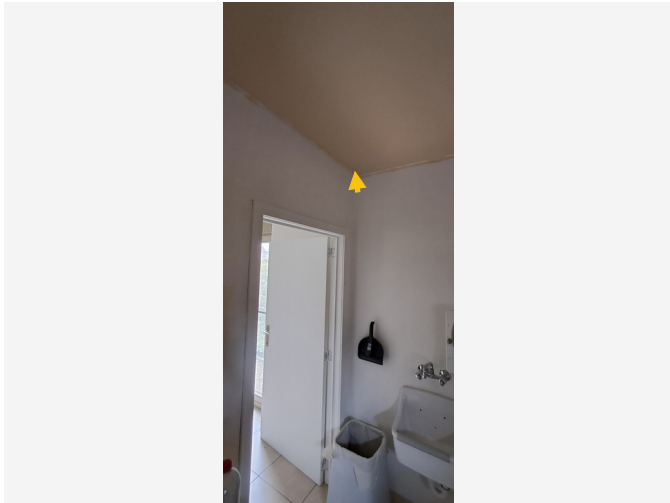
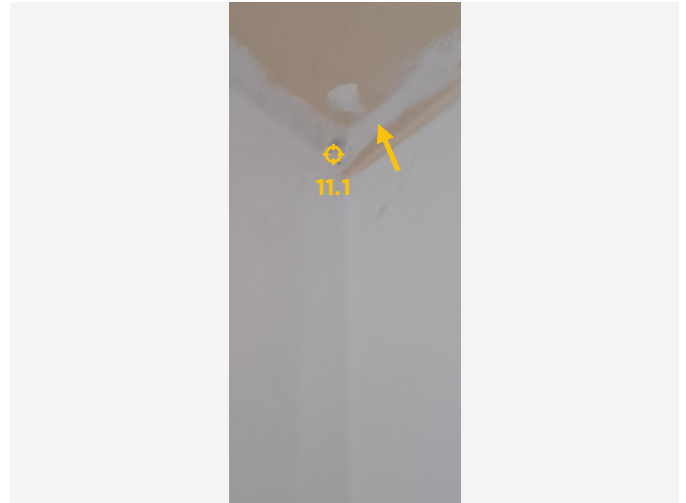
## Fiche 11: Bepleistering plafonds

Geen asbest

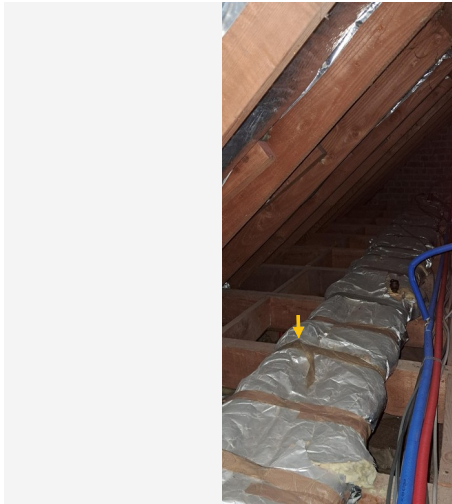
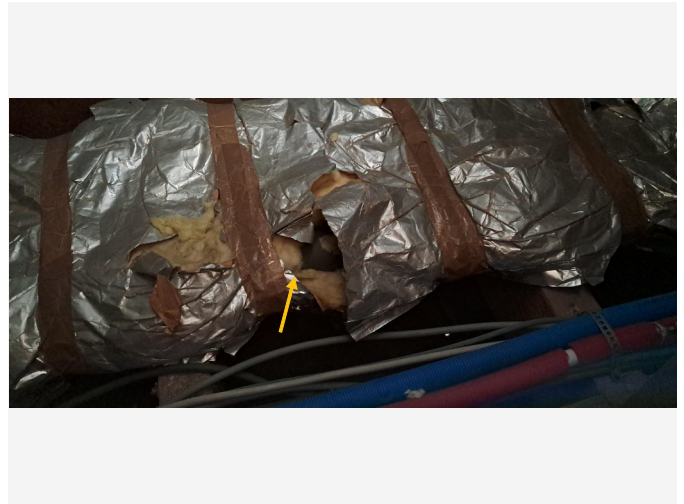
## Fiche 15: Leidingisolatie

| Beschrijving | Notitie | Terug te vinden op plannen |
|---|---|---|
| Fiche 15: Leidingisolatie | Alle zichtbare leidingisolatie is niet-asbestverdacht. | - |
