Asbestinventarisatetest

Nelemeersstraat 54, 9830 Sint-Martens-Latem

Attestnummer : 20240327-000321.000

Uitgegeven op : 27.03.2024

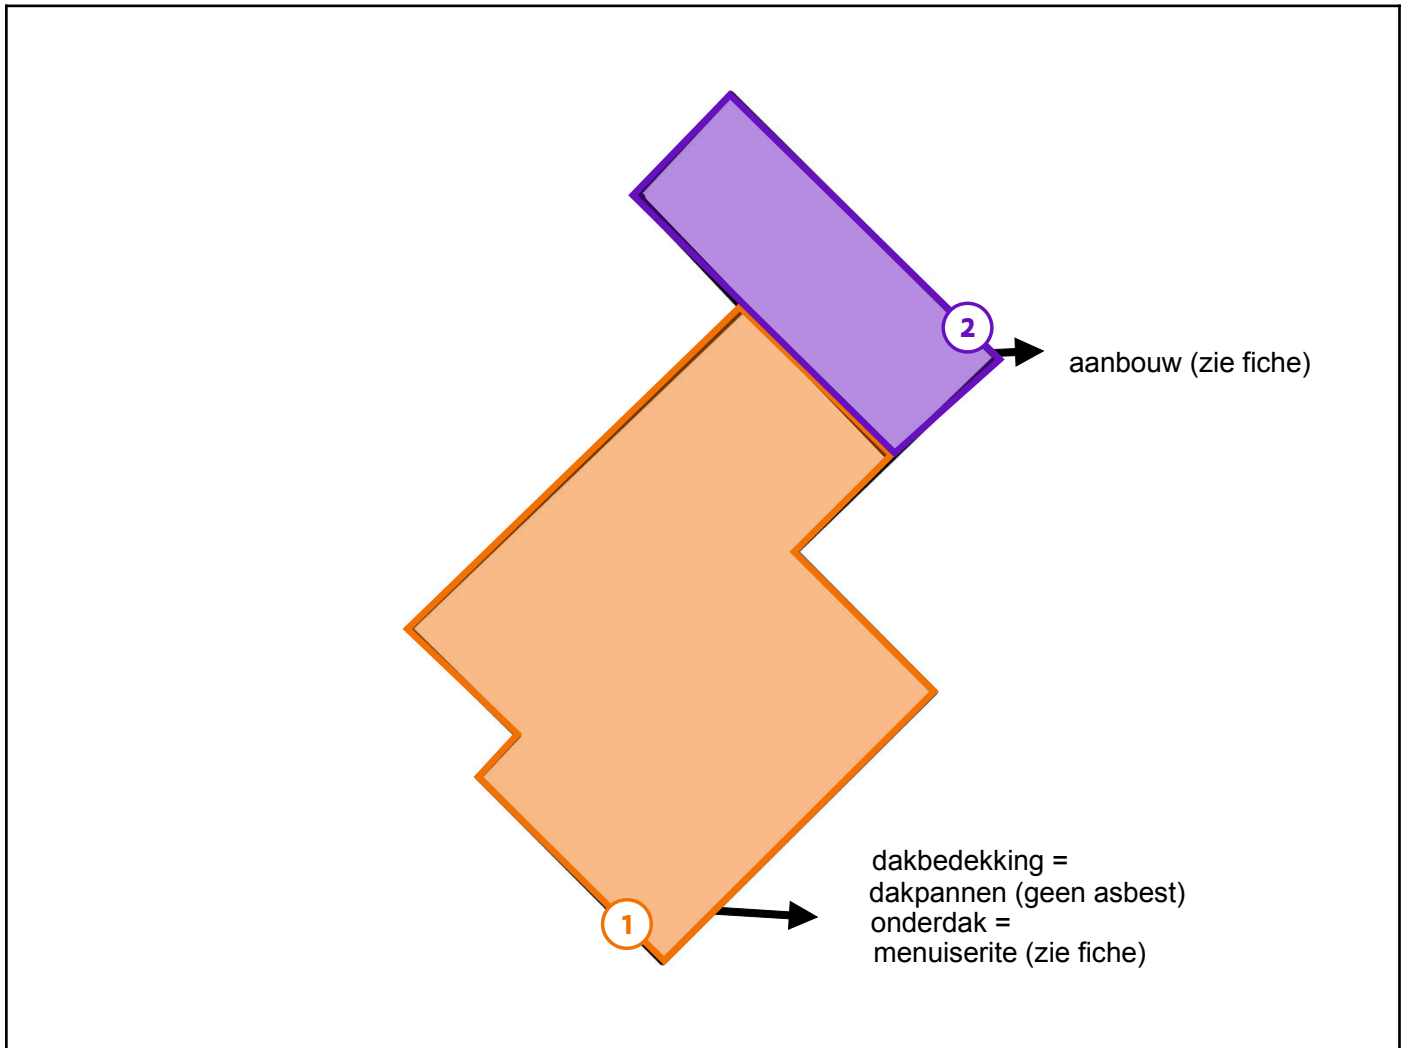
Plan 1.1: Hoofdgebouw

Beschrijving	Type	Actie
1. Menuiserie onderdak (hoofdgebouw & poolhouse)	Asbestmateriaal	Maatregelen nemen
2. Aanbouw (uitbreiding van de woning)	Advies	-

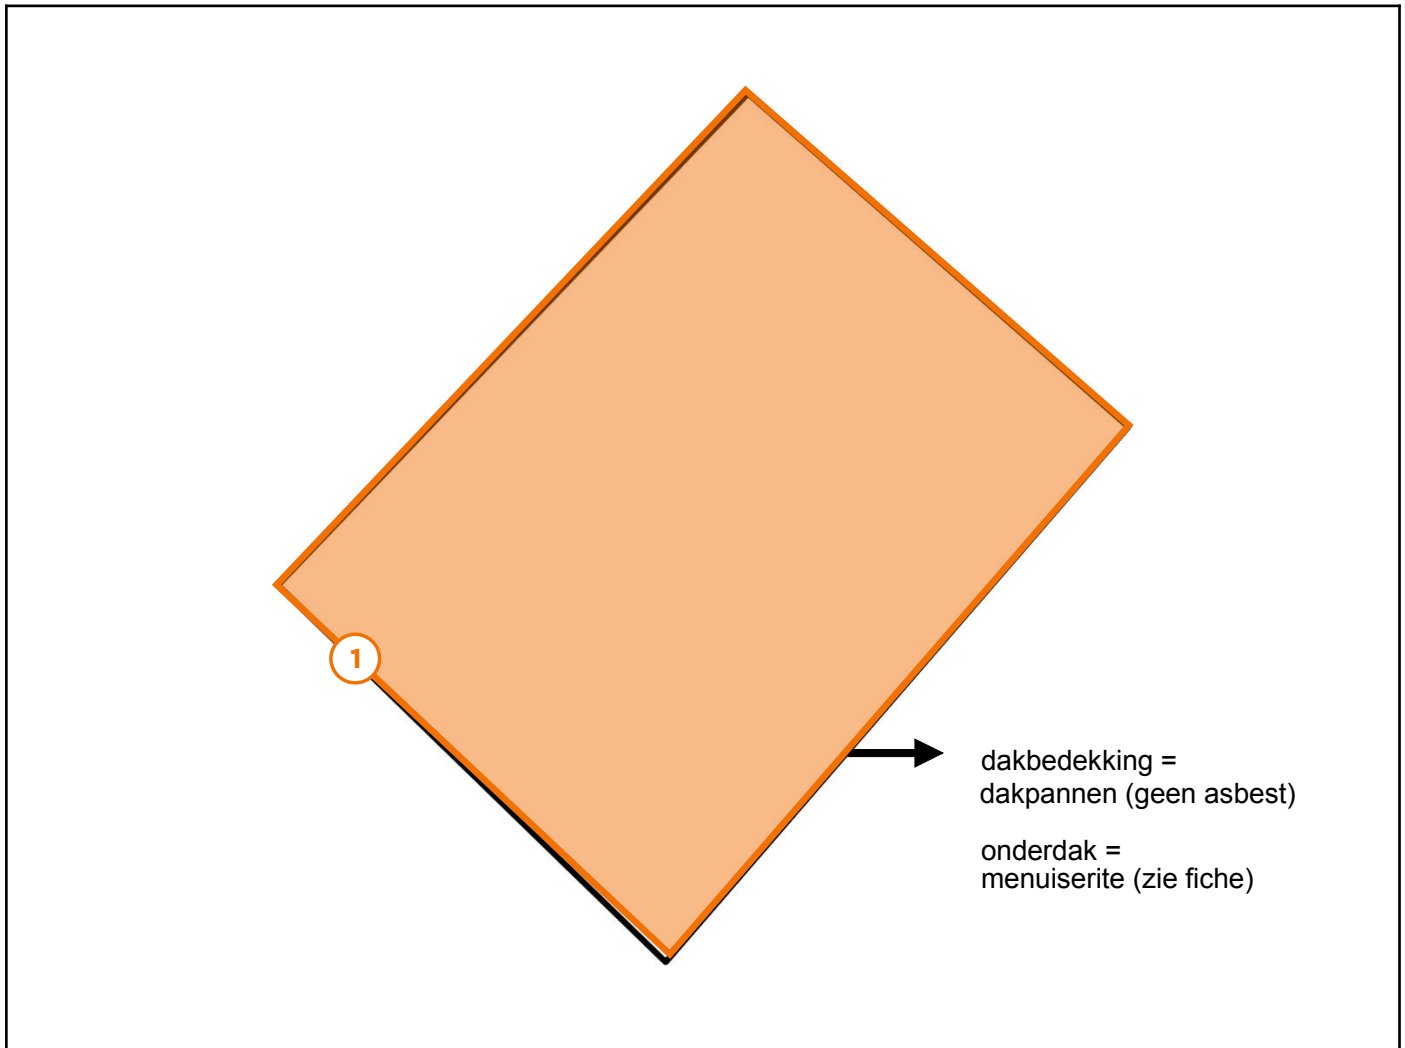
Plan 2.1: Poolhouse

Beschrijving	Type	Actie
1. Menuiserie onderdak (hoofdgebouw & poolhouse)	Asbestmateriaal	Maatregelen nemen

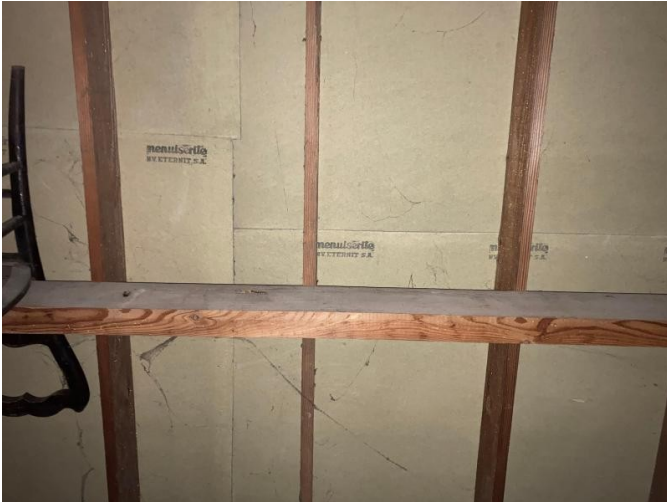
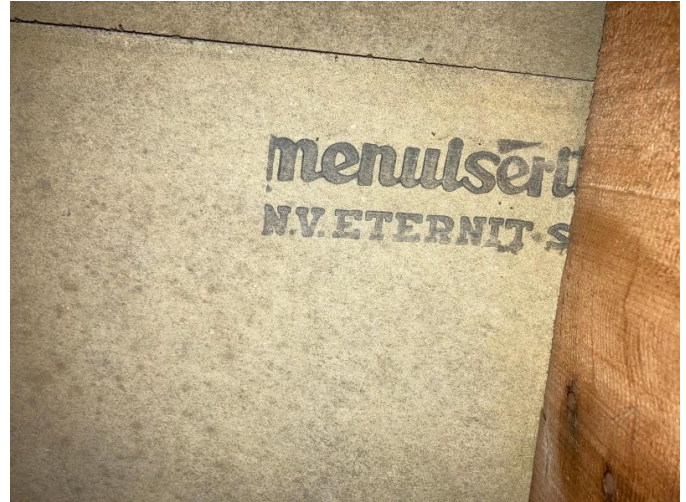
Fiche 1: Menuiserie onderdak (hoofdgebouw & poolhouse)

Asbestmateriaal

Het asbestmateriaal valt onder de mijlpaal van 2040.

Eindbeoordeling materiaalrisico	Verhoogd materiaalrisico en/of verhoogde kans op vezelvrijgave
---------------------------------	--

Gebondenheid	Categorie 1: hechtgebonden in oorsprong
Asbestsoort (vezeltype)	Crocidoliet aanwezig
Asbestconcentratie	Laag (< 50%)
Afschermingsgraad van het gehele materiaal	Geheel of deels (ook) vrij aan binnenluchtstromen
Toestand van het materiaal	Licht beschadigd, licht verweerd. Intact materiaal type Pical – asbestboard of categorie III 'gebondenheid'

Beschrijving	Menuiserie onderdak (hoofdgebouw & poolhouse)
Omgeving	Grenst aan binnen- en buitenlucht
Primaire drager	Schuin dak
Asbestmateriaal	Plaat, paneel, tablet - Type Menuiserie
Bindmiddel van asbestmateriaal	Cement
Gebondenheid op basis van bindmiddel	Hecht
Hoeveelheid (oppervlakte - dikte - aantal)	• 180,00 m ² - 0,30 cm - 1 stuk

- Zorg voor een veilig beheer. Vermijd het beschadigen van het asbestmateriaal. Controleer de toestand jaarlijks op wijzigingen.

- Eenvoudige handelingen: mag via doe-het-zelf of door werknemer(s) met opleidingsattest eenvoudige handelingen
Cfr. VLAREM wetgeving en CODEX Welzijn op het Werk. De voorschriften van de regelgeving dienen strikt opgevolgd te worden bij het verwijderen. Vermijd elke beschadiging van deze asbesttoepassing. De toestand van de asbesttoepassing dient ongewijzigd te blijven bij en na verwijdering (verwijdering van bovenaf).
- Eenvoudige handelingen: enkel door erkend asbestverwijderaar
Indien de platen niet kunnen verwijderd worden zonder deze te beschadigen dan dient men beroep te doen op een erkend asbestverwijderaar voor het verwijderen ervan. Bij de verwijdering blijft de uiteindelijke beoordeling van verwijdermethode bij de saneerder om eventueel op te schalen naar een veiligere methode om aan de wettelijke veiligheidsvoorschriften te voldoen.

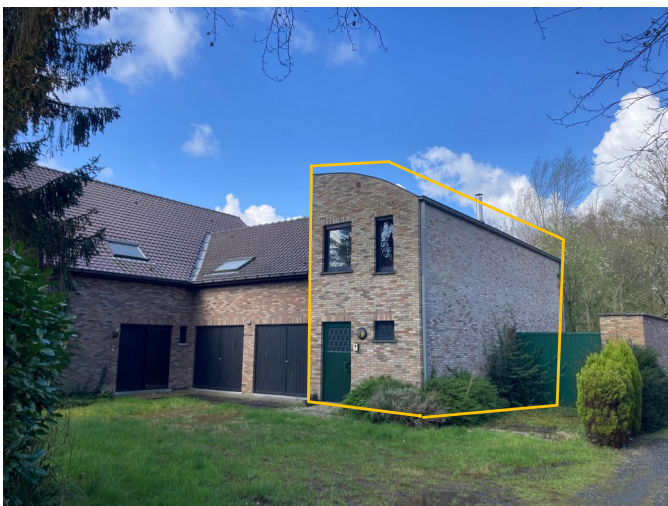
De woning met huisnummer 54 werd door middel van een aanbouw uitgebreid met een wooneenheid (54A).

Deze wooneenheid werd volledig nieuw gerealiseerd na 2000 (bouwplannen 31/08/2000) en behoort alsdusdanig niet tot een risicobouwjaar en dient alsdusdanig niet over een asbestattest te beschikken.

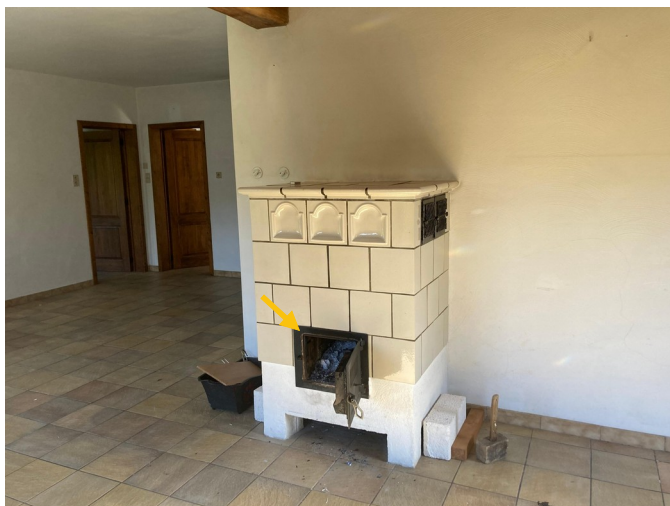
Synthetische vezel - niet asbestverdacht

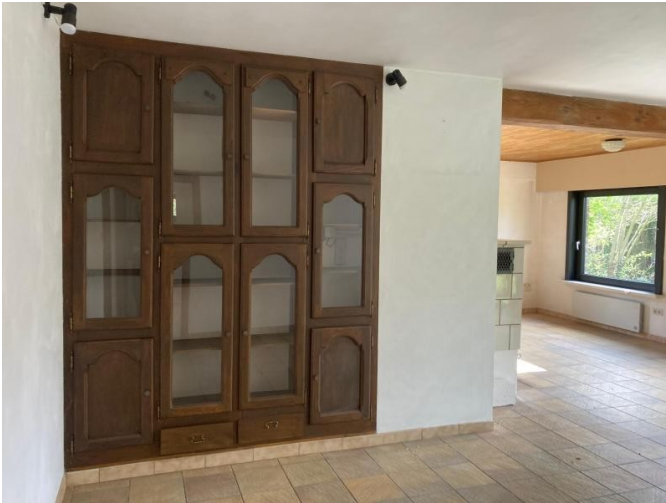
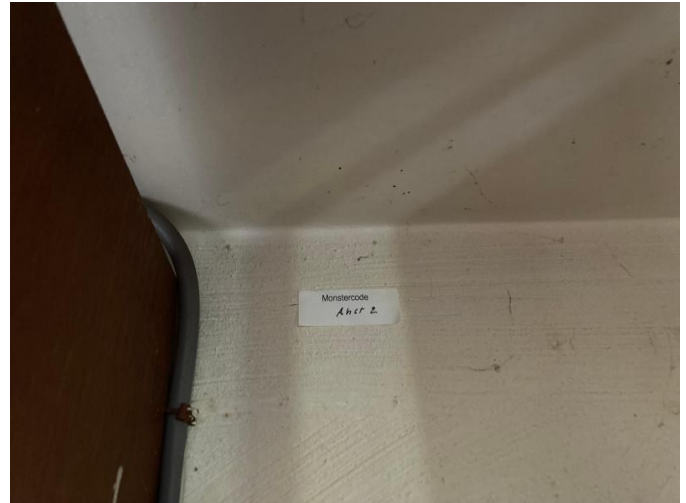
Fiche 4: Plafondpleister

Geen asbest

#	Type	Referentie	Resultaat
4.1	Mengmonster	AHST2	Geen asbest

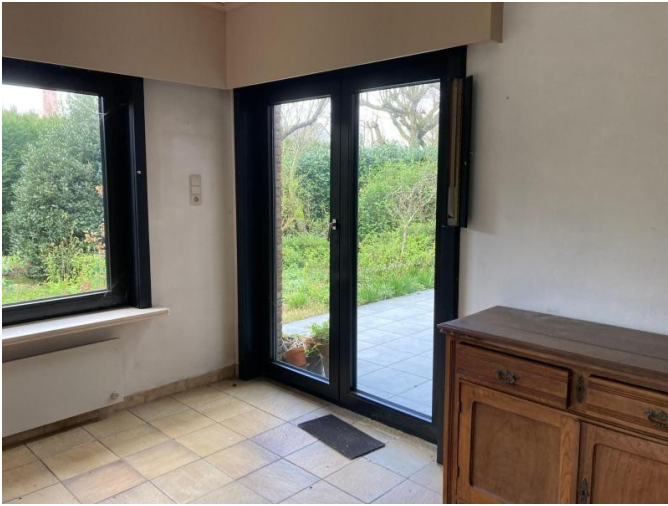
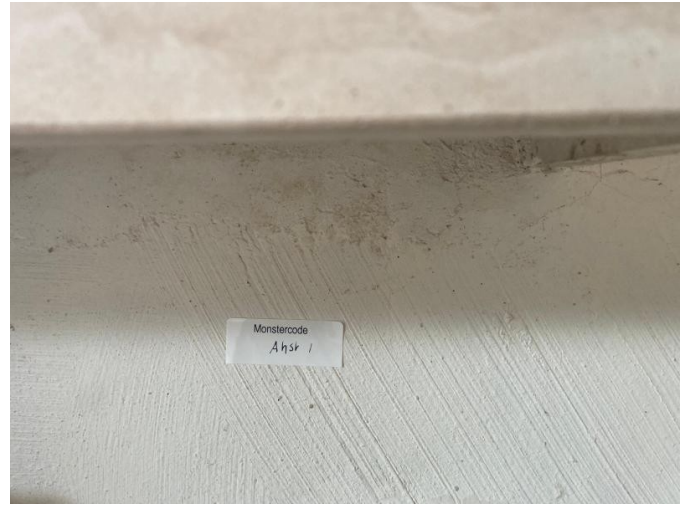
Fiche 5: Muurpleister

Geen asbest

#	Type	Referentie	Resultaat
5.1	Mengmonster	AHST1	Geen asbest
