Asbestinventarisatetest

Hooistraat 77, 9070 Destelbergen

Attestnummer : 20230222-000284.000

Uitgegeven op : 22.02.2023

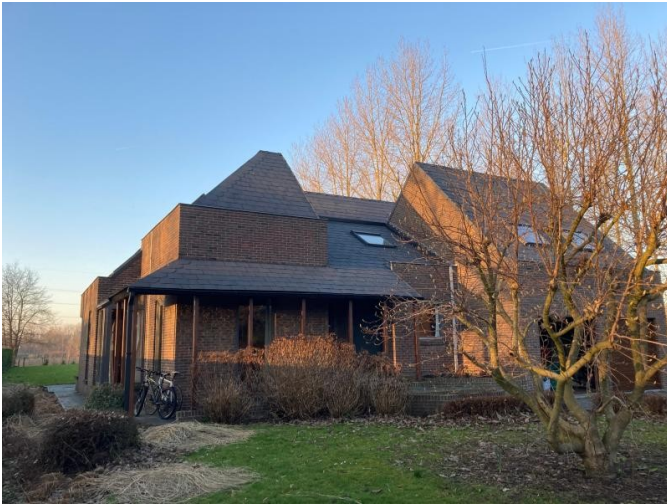
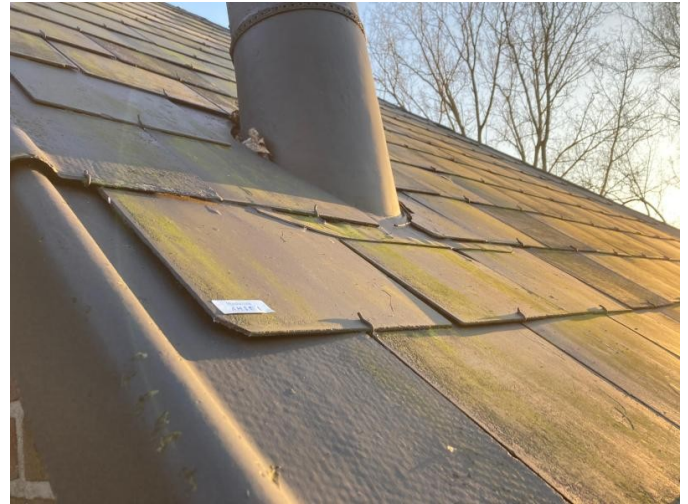
Overzichtsfoto

Detailfoto

Het asbestmateriaal valt onder de mijlpaal van 2034.

Verwijderen

Eindbeoordeling materiaalrisico	Laag materiaalrisico en/of verlaagde kans op vezelvrijgave
---------------------------------	------------------------------------------------------------

Gebondenheid	Categorie 1: hechtgebonden in oorsprong
Asbestsoort (vezeltype)	Alleen chrysotiel
Asbestconcentratie	Laag (< 50%)
Afschermingsgraad van het gehele materiaal	Geheel of deels vrij aan de buitenlucht
Toestand van het materiaal	Licht beschadigd, licht verweerd. Intact materiaal type Pical – asbestboard of categorie III 'gebondenheid'

#	Type	Referentie	Resultaat
1.1	Mengmonster	AHST1	Chrysotiel

Beschrijving	Leien hellend dak
Omgeving	Buiten
Primaire drager	Schuin dak
Asbestmateriaal	Dak- en gevelbekleding - Lei, shingle
Bindmiddel van asbestmateriaal	Cement

Gebondenheid op basis van bindmiddel	Hecht
Hoeveelheid (oppervlakte - aantal)	• 260,00 m ² - 1 stuk
Totale oppervlakte	260,00 m ²
Eenvoudig bereikbaar	Ja
Bevestigingswijze	• Genageld, geniet
Identificatiemethode	Vaststelling met monstername
Destructieve handeling voor identificatie	Nee
Opmerking	Elke in het attest vermelde oppervlakte - hoeveelheid - gewicht - volume is een raming en dit van het zichtbare deel van de toepassing.

- Zorg voor een veilig beheer. Vermijd het beschadigen van het asbestmateriaal. Controleer de toestand jaarlijks op wijzigingen.

- Eenvoudige handelingen: mag via doe-het-zelf of door werknemer(s) met opleidingsattest eenvoudige handelingen
Cfr. VLAREM wetgeving en CODEX Welzijn op het Werk. De voorschriften van de regelgeving dienen strikt opgevolgd te worden bij het verwijderen. Verwijderen kan met handgereedschap (geen werktuigen met hoge snelheid). Vermijd het beschadigen van deze asbesttoepassing. Niet gooien, niet breken.
- Eenvoudige handelingen: enkel door erkend asbestverwijderaar
Indien de leien niet kunnen verwijderd worden zonder deze te beschadigen dan dient men beroep te doen op een erkend asbestverwijderaar voor het verwijderen ervan.

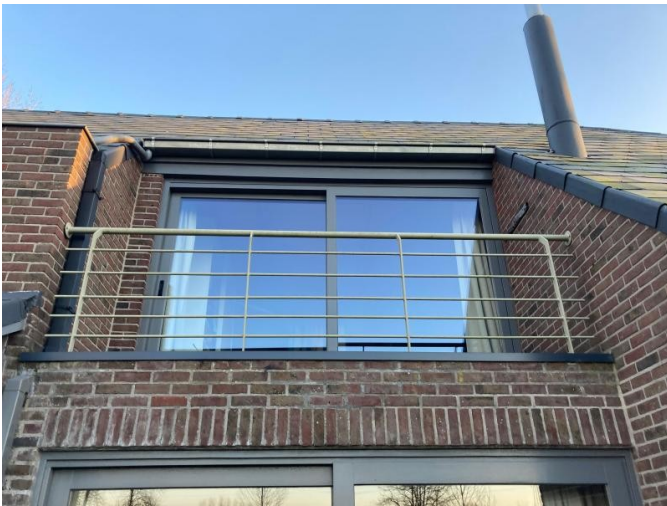
Overzichtsfoto

Detailfoto

Het asbestmateriaal valt onder de mijlpaal van 2040.

Zorgvuldig beheren

Eindbeoordeling materiaalrisico	Laag materiaalrisico en/of verlaagde kans op vezelvrijgave
---------------------------------	------------------------------------------------------------

Gebondenheid	Categorie 1: hechtgebonden in oorsprong
Asbestsoort (vezeltype)	Crocidoliet aanwezig
Asbestconcentratie	Laag (< 50%)
Afschermingsgraad van het gehele materiaal	Geheel of deels vrij aan de buitenlucht
Toestand van het materiaal	Licht beschadigd, licht verweerd. Intact materiaal type Pical – asbestboard of categorie III 'gebondenheid'

Beschrijving	Roofing - plat dak / balkon
Omgeving	Buiten
Primaire drager	Balkons, loopbruggen,...
Asbestmateriaal	Dak- en gevelbekleding - Roofing
Bindmiddel van asbestmateriaal	Bitumen (roofing, teer, asfalt)
Gebondenheid op basis van bindmiddel	Hecht
Hoeveelheid (oppervlakte - aantal)	• 3,50 m ² - 1 stuk
Totale oppervlakte	3,50 m ²
Eenvoudig bereikbaar	Ja
Bevestigingswijze	• Verlijmd, ingegoten, versmeerd

Identificatiemethode	Vaststelling zonder monstername Motivatie: Groot risico op structurele gevolgschade (lekschade, werking installatie,...)
Destructieve handeling voor identificatie	Nee
Opmerking	Roofing ouder dan 2001 is asbestverdacht. De roofing werd niet bemonsterd gezien de functionaliteit van het dak na bemonstering niet kan gegarandeerd worden

- Zorg voor een veilig beheer. Vermijd het beschadigen van het asbestmateriaal. Controleer de toestand jaarlijks op wijzigingen.

- Eenvoudige handelingen: mag via doe-het-zelf of door werknemer(s) met opleidingsattest eenvoudige handelingen
Cfr. VLAREM wetgeving en Codex Welzijn op het werk.
