Asbestinventarisatetest

Bevrijdingslaan 81, 9000 Gent

Attestnummer : 20230303-000221.000

Uitgegeven op : 03.03.2023

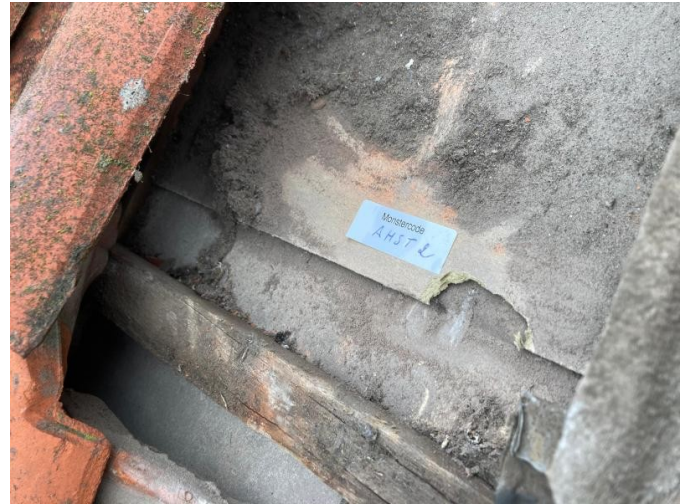
Overzichtsfoto

Detailfoto

Het asbestmateriaal valt onder de mijlpaal van 2040.

Eindbeoordeling materiaalisico	Laag materiaalisico en/of verlaagde kans op vezelvrijgave
--------------------------------	---

Gebondenheid	Categorie 1: hechtgebonden in oorsprong
Asbestsoort (vezeltype)	Alleen chrysotiel
Asbestconcentratie	Laag (< 50%)
Afschermingsgraad van het gehele materiaal	Geheel of deels (ook) vrij aan de binnenlucht
Toestand van het materiaal	Licht beschadigd, licht verweerd. Intact materiaal type Pical – asbestboard of categorie III 'gebondenheid'

#	Type	Referentie	Resultaat
1.1	Puntmonster	AHST2	Chrysotiel

Beschrijving	Menuiserie onderdak
Omgeving	Grenst aan binnen- en buitenlucht
Primaire drager	Schuin dak
Asbestmateriaal	Plaat, paneel, tablet - Type Menuiserie
Bindmiddel van asbestmateriaal	Cement

Gebondenheid op basis van bindmiddel	Hecht
Hoeveelheid (oppervlakte - dikte - aantal)	<ul style="list-style-type: none"> • 50,00 m² - 0,20 cm - 1 stuk
Totaal volume	0,10 m ³
Eenvoudig bereikbaar	<p>Nee</p> <ul style="list-style-type: none"> • Het asbestmateriaal is bedekt (uitgezonderd laag verf, coating, behang, kunststof, textiel) en het wegnemen van het bedekkende materiaal kan niet zonder het bedekkende materiaal te beschadigen.
Bevestigingswijze	<ul style="list-style-type: none"> • Genageld, geniet
Identificatiemethode	Vaststelling met monstername
Destructieve handeling voor identificatie	Nee

- Zorg voor een veilig beheer en verwijder dit asbestmateriaal wanneer het bij werken eenvoudig bereikbaar wordt. Controleer de toestand jaarlijks op wijzigingen.

- Eenvoudige handelingen: mag via doe-het-zelf of door werknemer(s) met opleidingsattest eenvoudige handelingen
Cfr. VLAREM wetgeving en CODEX Welzijn op het Werk. De voorschriften van de regelgeving dienen strikt opgevolgd te worden bij het verwijderen. Verwijderen kan met handgereedschap (geen werktuigen met hoge snelheid). Vermijd het beschadigen van deze asbesttoepassing.
- Eenvoudige handelingen: enkel door erkend asbestverwijderaar
Indien de platen niet kunnen verwijderd worden zonder deze te beschadigen dan dient men beroep te doen op een erkend asbestverwijderaar voor het verwijderen ervan.

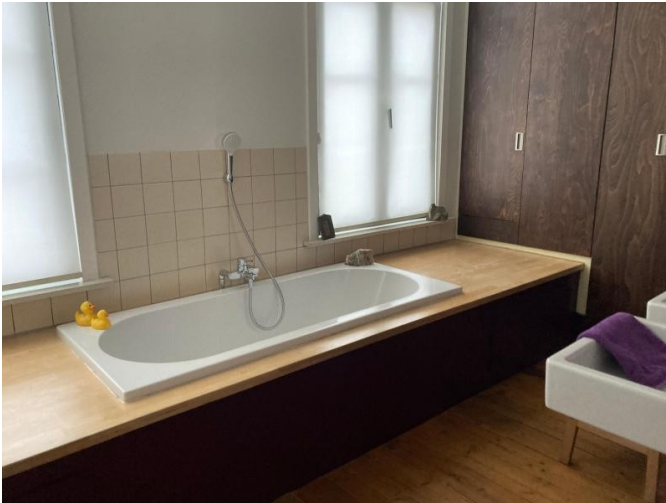
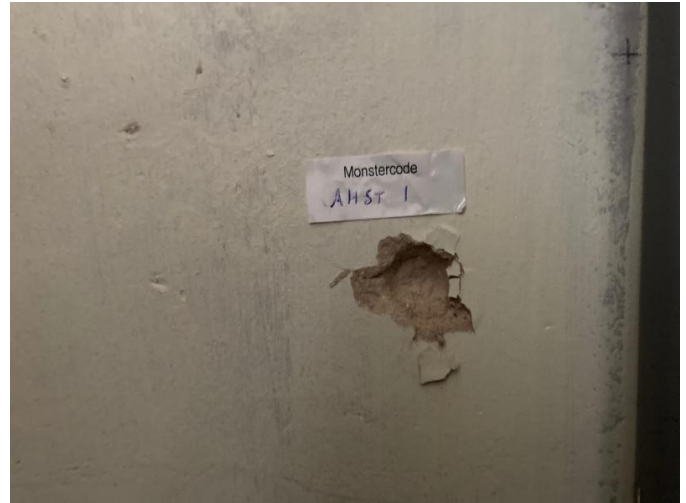
Overzichtsfoto

Detailfoto

Geen asbest

#	Type	Referentie	Resultaat
2.1	Mengmonster	AHST1	Geen asbest

Beschrijving	Pleister
Omgeving	Binnen
Primaire drager	Binnenwand
Bindmiddel van materiaal	Gips - kalk

Gebondenheid op basis van bindmiddel	Niet-hechtgebonden
Hoeveelheid (oppervlakte - dikte - aantal)	<ul style="list-style-type: none"> • 180,00 m² - 0,50 cm - 1 stuk
Totaal volume	0,90 m ³
Identificatiemethode	Vaststelling met monsternamen
Destructieve handeling voor identificatie	Nee
Opmerking	<p>Elke in het asbestattest vermelde hoeveelheid - oppervlakte - volume - gewicht is een raming en dit van het waarneembare deel van de toepassing.</p> <p>De woning werd gerenoveerd na 2001 (2005-2006). Bouwmaterialen vanaf 2001 zijn niet asbestverdacht.</p> <p>De plafonds werden afgewerkt met stootvaste materialen. Het pleister van de binnenwanden werd bemonsterd - uit analyse blijkt het bemonsterde pleisterwerk niet asbesthoudend.</p>
