# Asbestinventarisatetest

Hogeheerweg 35, 9051 Gent

Attestnummer : 20230312-000046.000

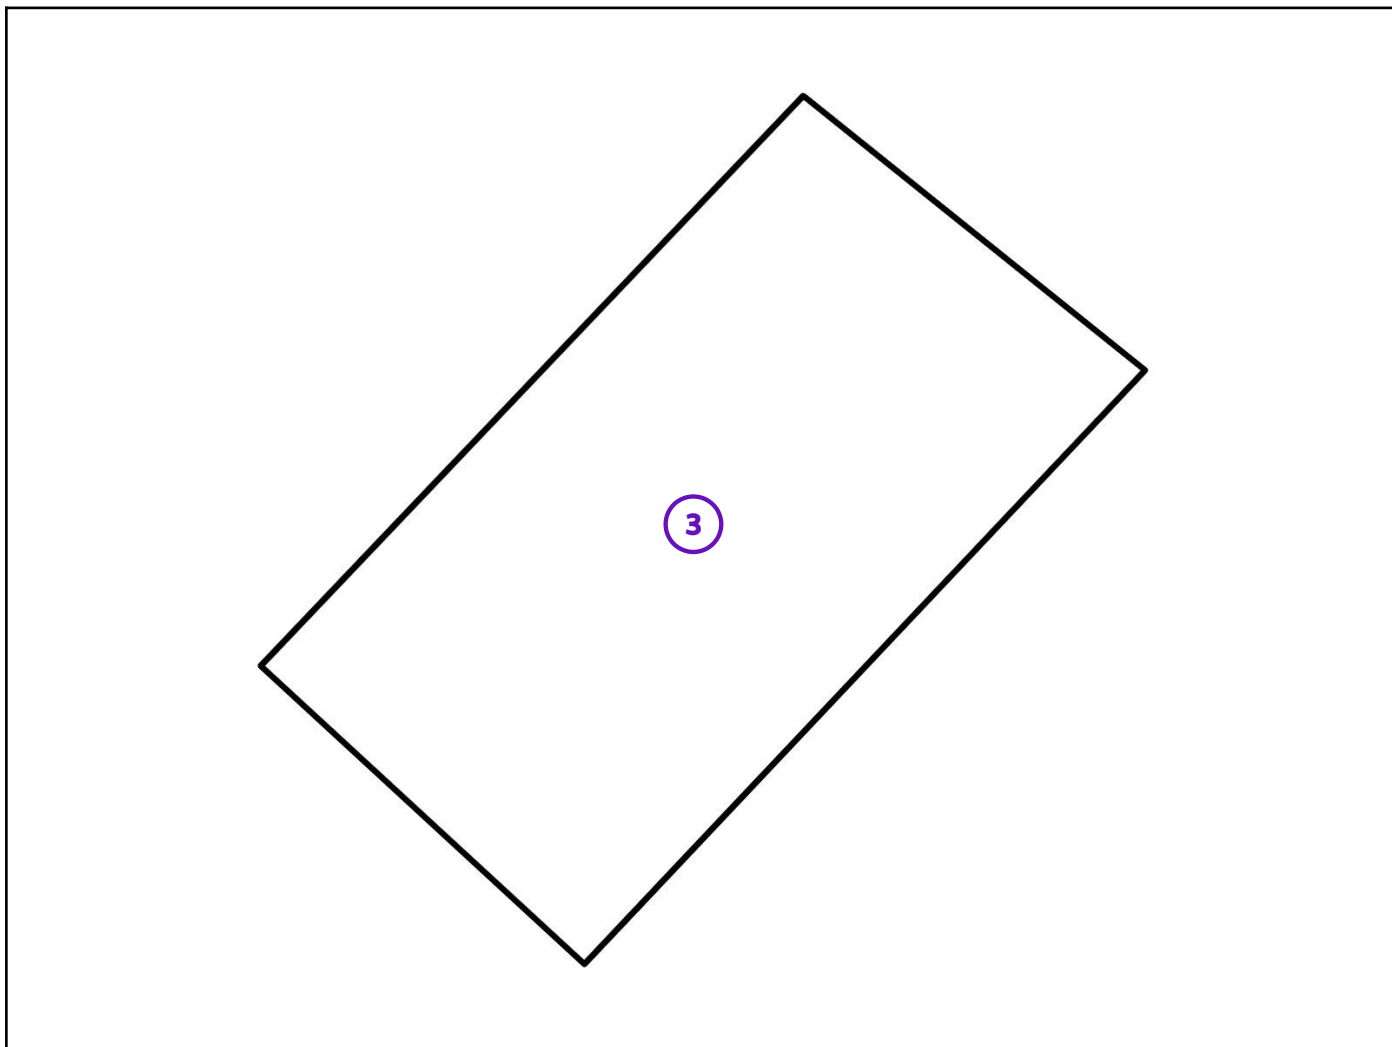
## Plan 2.1: Garage

Beschrijving	Type	Actie
3. Roofing - plat dak garage	Advies	-

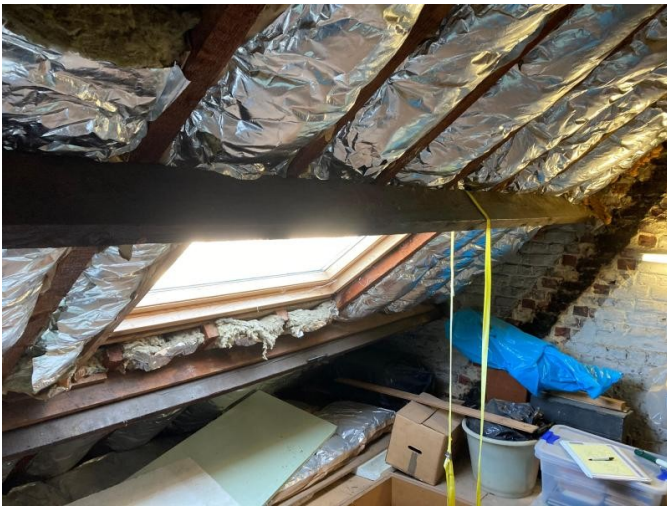
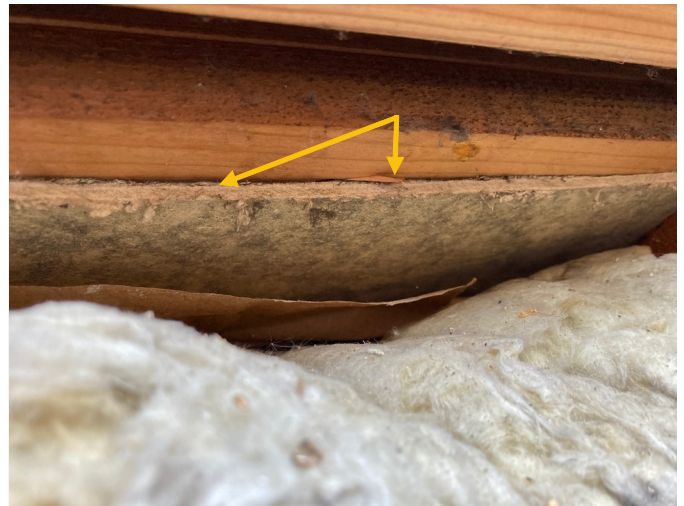
Overzichtsfoto

Detailfoto

Het asbestmateriaal valt onder de mijlpaal van 2040.

Eindbeoordeling materiaalrisico	Verhoogd materiaalrisico en/of verhoogde kans op vezelvrijgave
---------------------------------	--

Gebondenheid	Categorie 1: hechtgebonden in oorsprong
Asbestsoort (vezeltype)	Crocidoliet aanwezig
Asbestconcentratie	Laag (< 50%)
Afschermingsgraad van het gehele materiaal	Geheel of deels (ook) vrij aan de binnenlucht
Toestand van het materiaal	Licht beschadigd, licht verweerd. Intact materiaal type Pical – asbestboard of categorie III 'gebondenheid'

Beschrijving	Menuiserite onderdak
Omgeving	Grenst aan binnen- en buitenlucht
Primaire drager	Schuin dak
Asbestmateriaal	Plaat, paneel, tablet - Type Menuiserite
Bindmiddel van asbestmateriaal	Cement
Gebondenheid op basis van bindmiddel	Hecht
Hoeveelheid (oppervlakte - dikte - aantal)	• 35,00 m <sup>2</sup> - 0,30 cm - 1 stuk
Totaal volume	0,105 m <sup>3</sup>

- Zorg voor een veilig beheer. Vermijd het beschadigen van het asbestmateriaal. Controleer de toestand jaarlijks op wijzigingen.

- Eenvoudige handelingen: mag via doe-het-zelf of door werknemer(s) met opleidingsattest eenvoudige handelingen  
Cfr. VLAREM wetgeving en CODEX Welzijn op het Werk. De voorschriften van de regelgeving dienen strikt opgevolgd te worden bij het verwijderen. Verwijderen kan met handgereedschap (geen werktuigen met hoge snelheid). Vermijd het beschadigen van deze asbesttoepassing.
- Eenvoudige handelingen: enkel door erkend asbestverwijderaar  
Indien de platen niet kunnen verwijderd worden zonder deze te beschadigen dan dient men beroep te doen op een erkend asbestverwijderaar voor het verwijderen ervan.

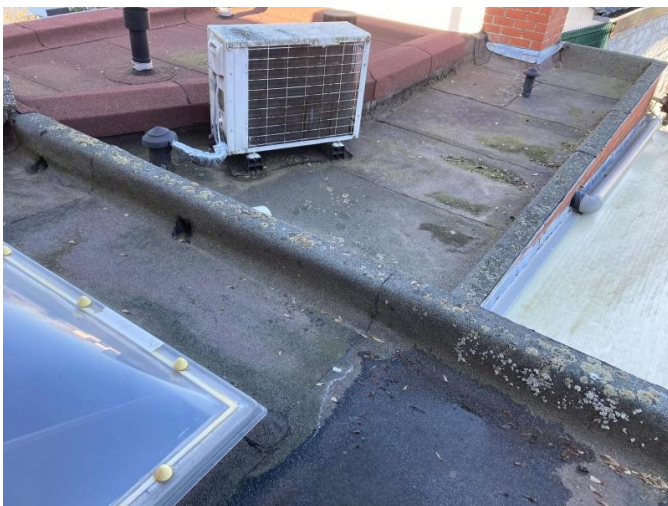
Vrije foto

Eigenaar brengt ter kennis dat de roofing na 2001 aangebracht werd. Roofing jonger dan 2001 is niet asbesthoudend.

Na bemonstering en analyse blijkt de roofing niet asbesthoudend.

Het is niet gekend of er onderliggend al dan niet oudere roofing aanwezig is. Roofing ouder dan 2001 is asbestverdacht - hier rekening mee houden indien bij werken blijkt dat er een onderliggende oudere roofing aanwezig is.

Identificatiemethode	Redelijk vermoeden
Primaire drager	Schuin dak
(Asbest)materiaal	Dak- en gevelbekleding - Roofing
Bindmiddel	Bitumen (roofing, teer, asfalt)

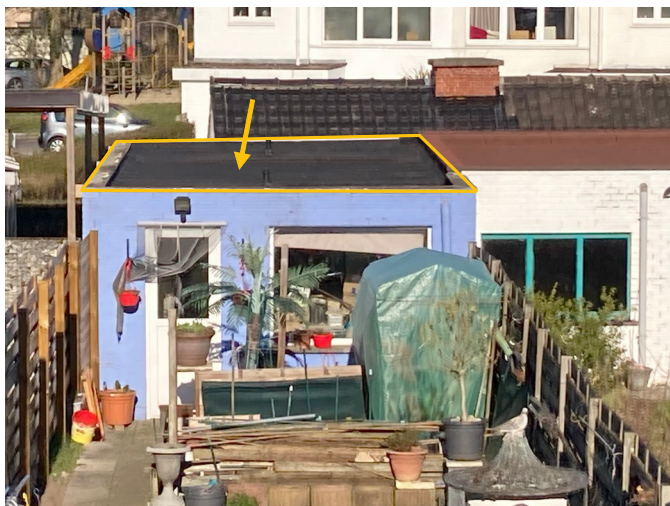
Vrije foto

Eigenaar brengt ter kennis dat de roofing na 2001 aangebracht werd. Roofing jonger dan 2001 is niet asbesthoudend.

Na bemonstering en analyse blijkt de roofing niet asbesthoudend.

Het is niet gekend of er onderliggend al dan niet oudere roofing aanwezig is. Roofing ouder dan 2001 is asbestverdacht - hier rekening mee houden indien bij werken blijkt dat er een onderliggende oudere roofing aanwezig is.

Identificatiemethode	Redelijk vermoeden
Primaire drager	Plat dak
(Asbest)materiaal	Dak- en gevelbekleding - Roofing
Bindmiddel	Bitumen (roofing, teer, asfalt)

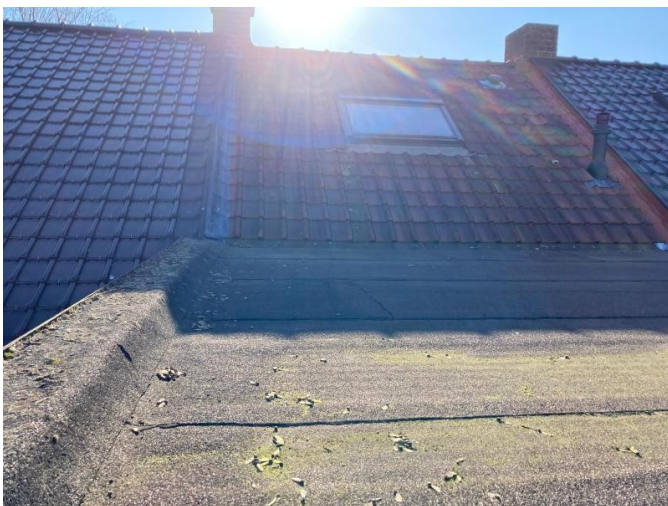
Vrije foto

Eigenaar brengt ter kennis dat de roofing na 2001 aangebracht werd. Roofing jonger dan 2001 is niet asbesthoudend.

Na bemonstering en analyse blijkt de roofing niet asbesthoudend.

Het is niet gekend of er onderliggend al dan niet oudere roofing aanwezig is. Roofing ouder dan 2001 is asbestverdacht - hier rekening mee houden indien bij werken blijkt dat er een onderliggende oudere roofing aanwezig is.

Identificatiemethode	Vaststelling & expertise (niet-asbestverdacht)
Primaire drager	Plat dak
(Asbest)materiaal	Dak- en gevelbekleding - Roofing
Bindmiddel	Bitumen (roofing, teer, asfalt)

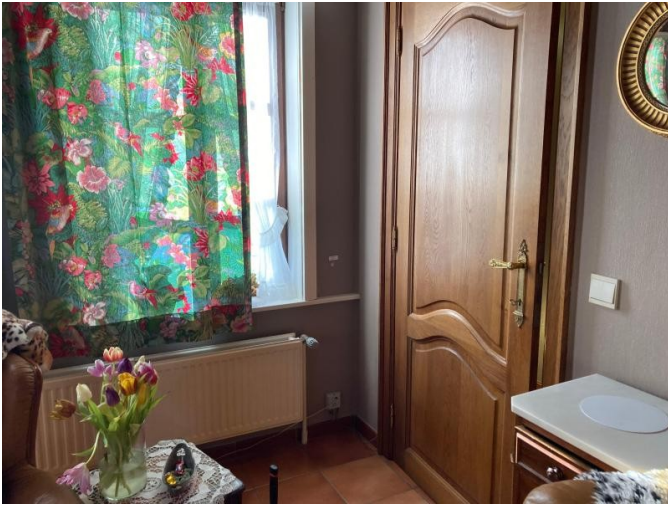
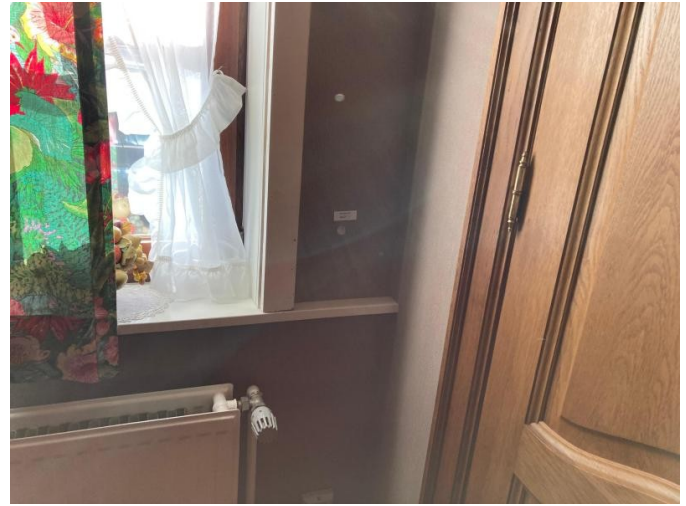
Overzichtsfoto

Detailfoto

Geen asbest

#	Type	Referentie	Resultaat
5.1	Mengmonster	AHST1	Geen asbest

Beschrijving	Pleisterwerk
Omgeving	Binnen
Primaire drager	Binnenwand
Bindmiddel van materiaal	Gips - kalk

<b>Gebondenheid op basis van bindmiddel</b>	Niet-hechtgebonden
<b>Hoeveelheid (oppervlakte - dikte - aantal)</b>	• 146,00 m <sup>2</sup> - 0,50 cm - 1 stuk
<b>Totaal volume</b>	0,73 m <sup>3</sup>
<b>Identificatiemethode</b>	Vaststelling met monsternamen
<b>Destructieve handeling voor identificatie</b>	Nee
<b>Opmerking</b>	<p>Elke in het asbestattest vermelde hoeveelheid - oppervlakte - volume - gewicht is een raming en dit van het waarneembare deel van de toepassing.</p> <p>De plafonds zijn afgewerkt met stootvaste materialen. De binnenwanden zijn deels afgewerkt met pleister - het pleister werd bemonsterd en blijkt na analyse niet asbesthoudend.</p>
