# Asbestinventarisatetest

Kortrijksesteenweg 137, 9830 Sint-Martens-Latem

Attestnummer : 20230113-000140.000

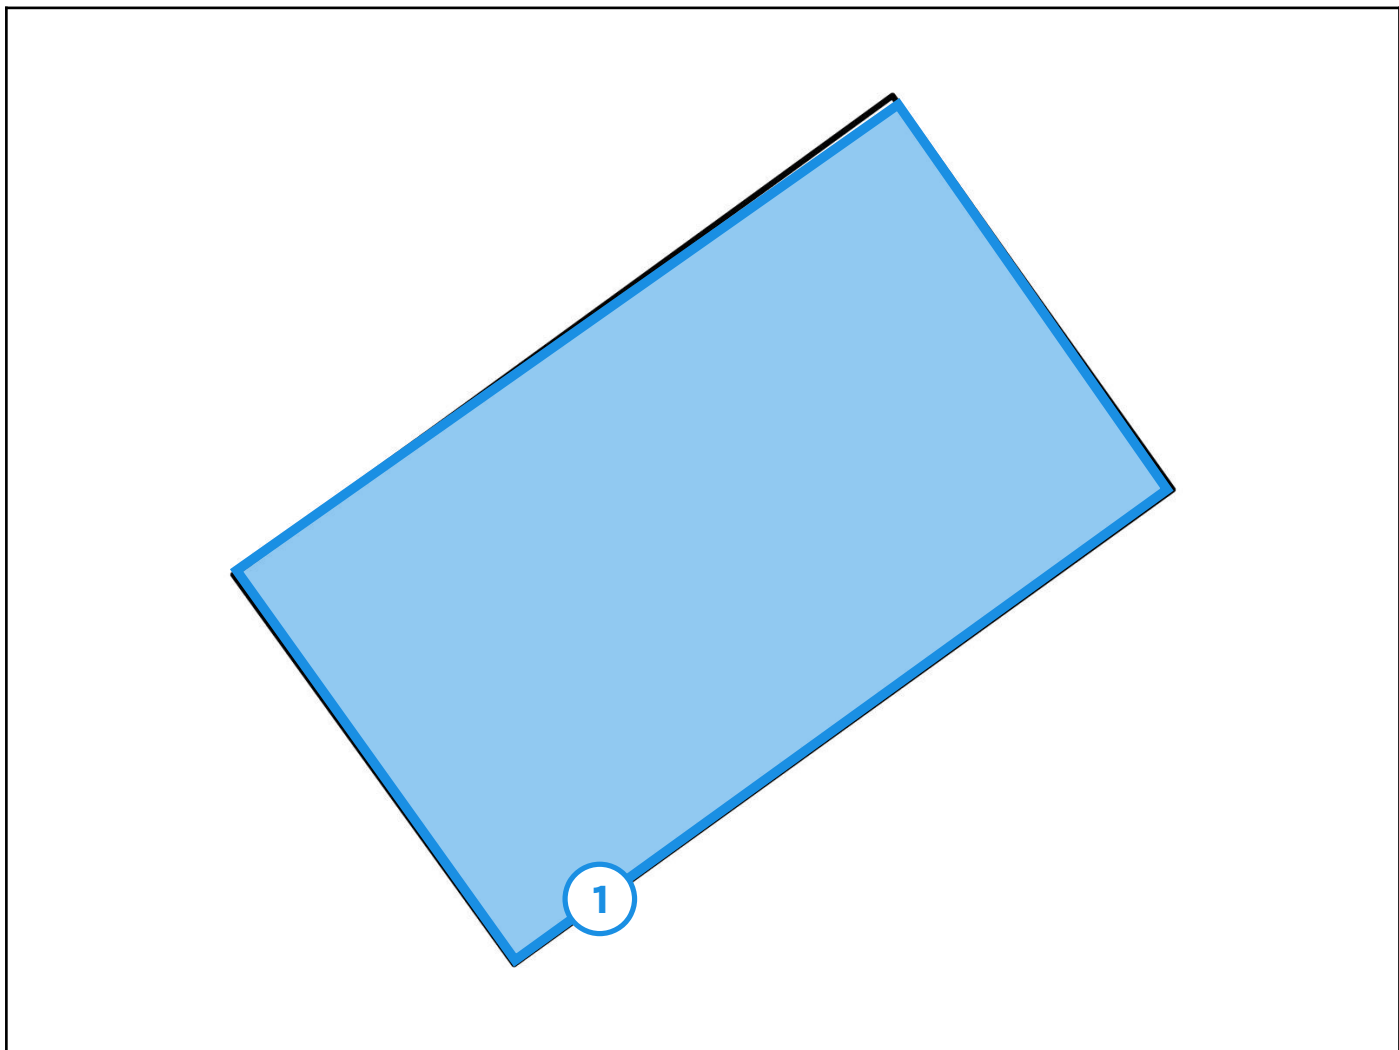
## Plan 1.1: Hoofdgebouw plan gvl

Beschrijving	Type	Actie
1. Pleisterwerk	Geen asbest	-

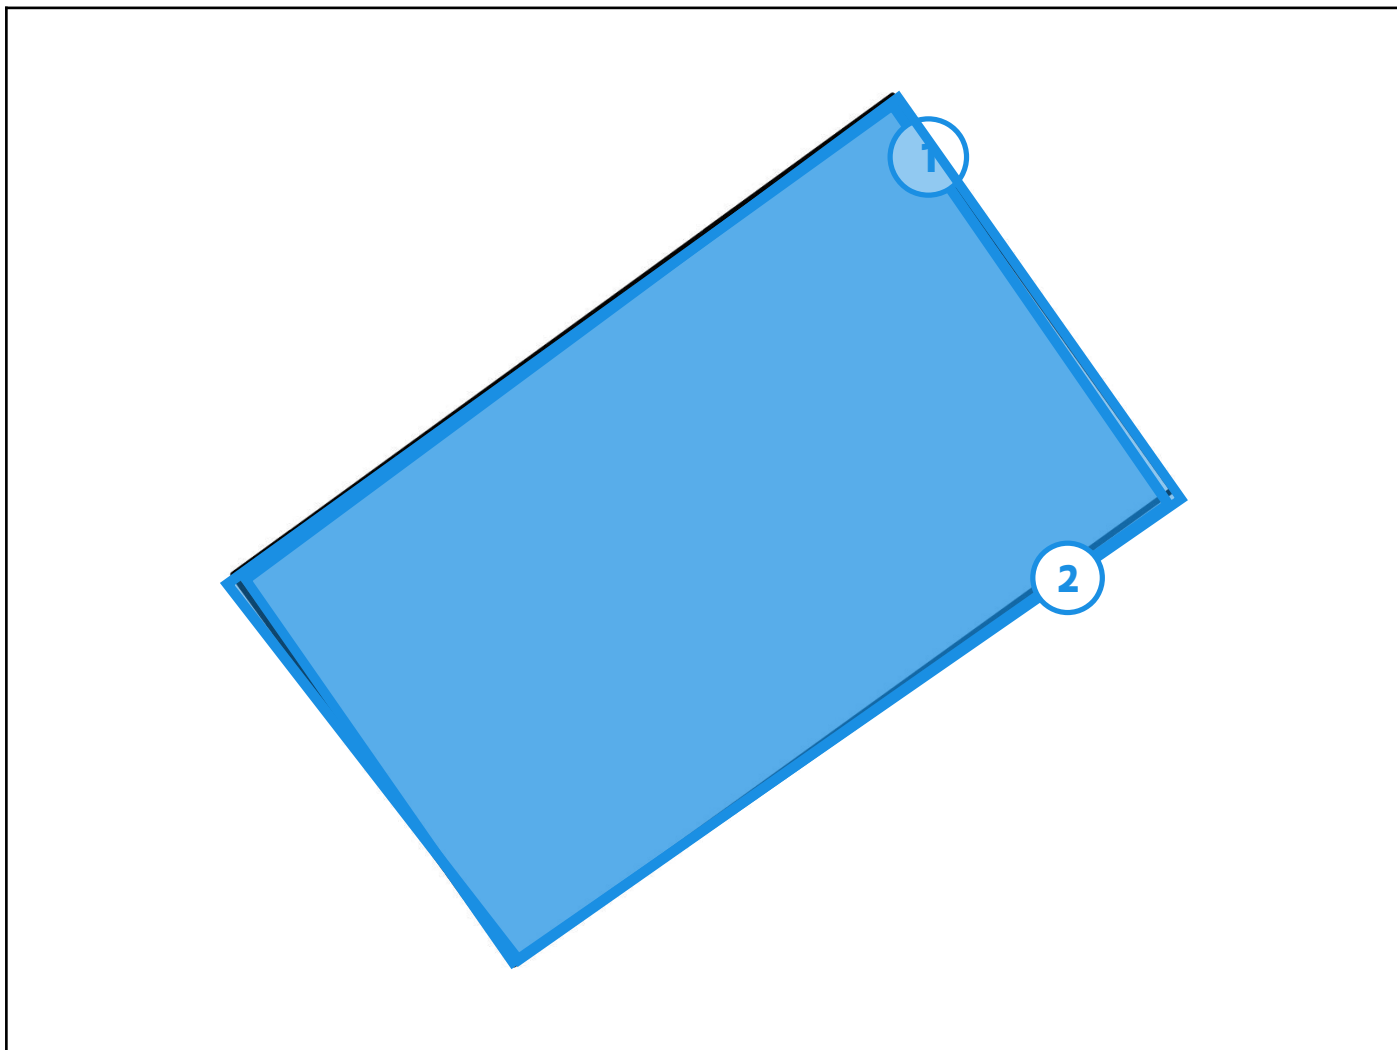
## Plan 1.2: Hoofdgebouw plan 1e

Beschrijving	Type	Actie
1. Pleisterwerk	Geen asbest	-
2. Dakbedekking	Geen asbest	-

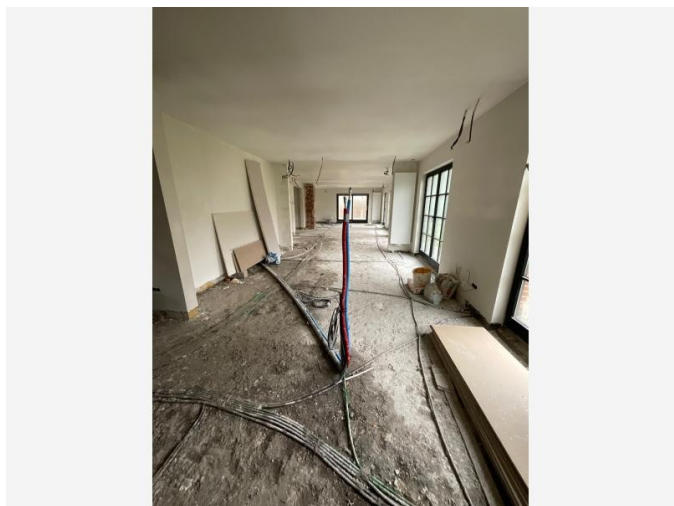
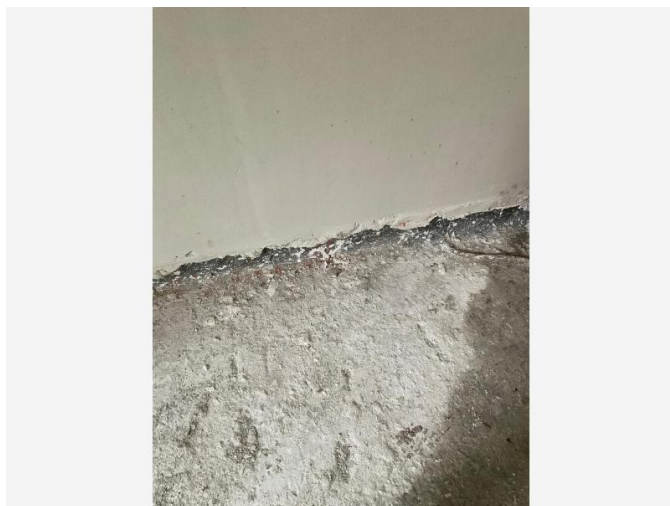
Overzichtsfoto

Geen asbest

Beschrijving	Pleisterwerk
Identificatiemethode	Vaststelling met bewijsdocument, zonder monstername

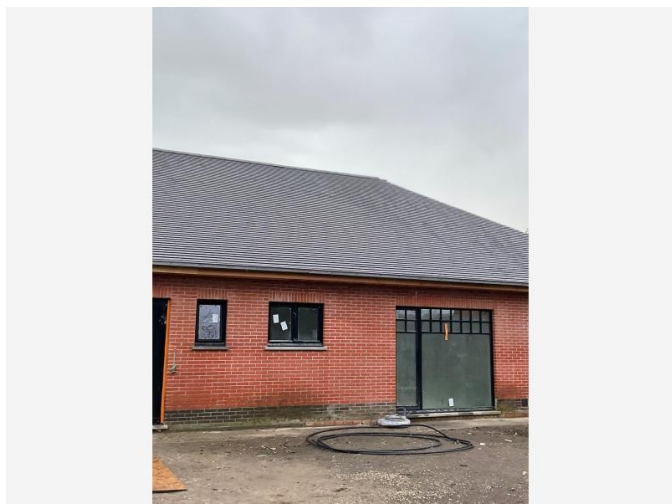
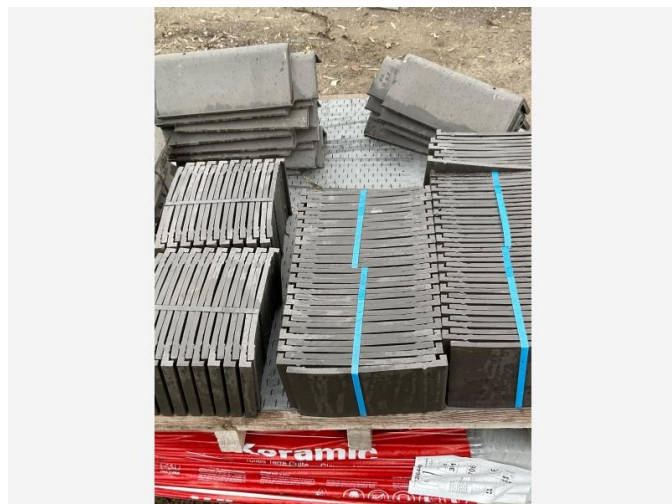
## Fiche 2: Dakbedekking

Geen asbest

Beschrijving	Dakbedekking
Omgeving	Buiten
Identificatiemethode	Vaststelling met bewijsdocument, zonder monstername
Destructieve handeling voor identificatie	Nee
