Asbestinventarisatetest

Loofblommestraat 22A, 9051 Gent

Attestnummer : **20221122-000119.000**

Uitgegeven op : **22.11.2022**

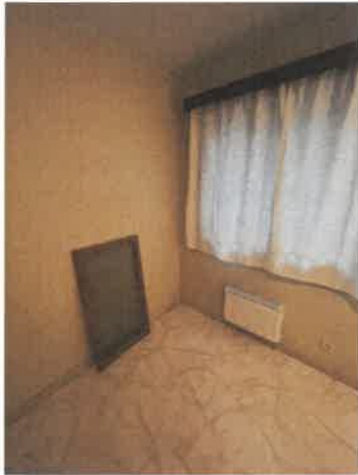
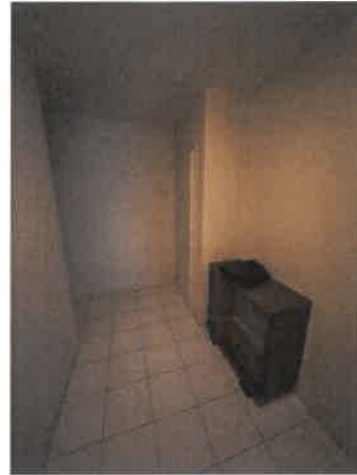
Fiche 1: Pleisterwerk

Geen asbest

Overzichtsfoto

Detailfoto

Conclusie

#	Type	Referentie	Resultaat
1.1	Mengmonster	Mm01	Geen asbest

Beschrijving	Pleisterwerk
Omgeving	Binnen
Identificatiemethode	Vaststelling met monstername
Destructieve handeling voor identificatie	Nee
