Asbestinventarisatetest

Korianderstraat 2N, 9000 Gent

Attestnummer : 20230920-000310.000

Uitgegeven op : 20.09.2023

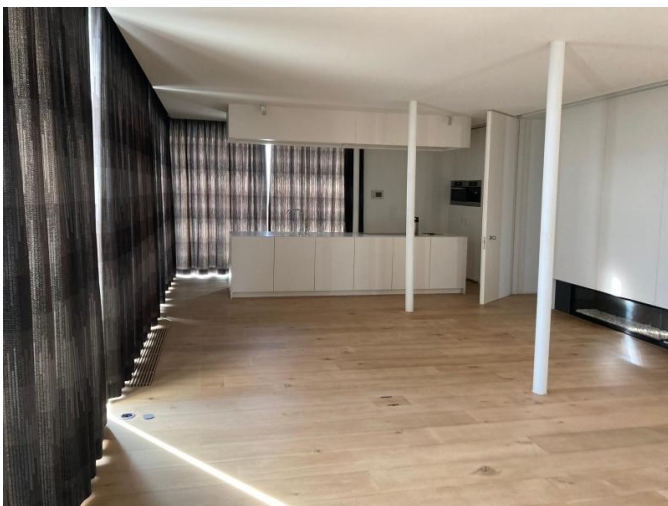
Vrije foto

De wanden en plafonds zijn doorheen de woning afgewerkt met plaatmaterialen (inzonderheid gipsplaat) - dit materiaal is niet asbestverdacht.

Indien bij werkzaamheden onderliggend pleister zou aangetroffen worden, er rekening mee houden dat pleister ouder dan 2001 asbestverdacht is.

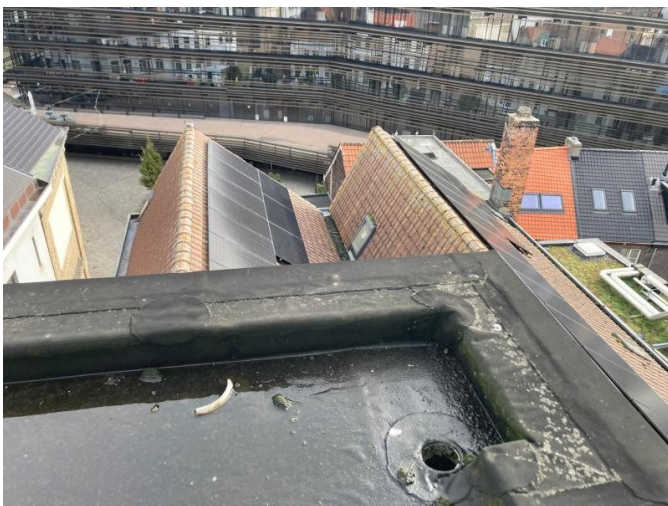
Vrije foto

De dakbedekking is niet asbestverdacht.

Indien bij werkzaamheden een onderliggende oudere roofinglaag wordt aangetroffen, er rekening mee houden dat roofing ouder dan 2001 asbestverdacht is.
