Asbestinventarisatetest

Hubert Frère-Orbanlaan 354, 9000 Gent

Attestnummer : 20230719-000116.000

Uitgegeven op : 19.07.2023

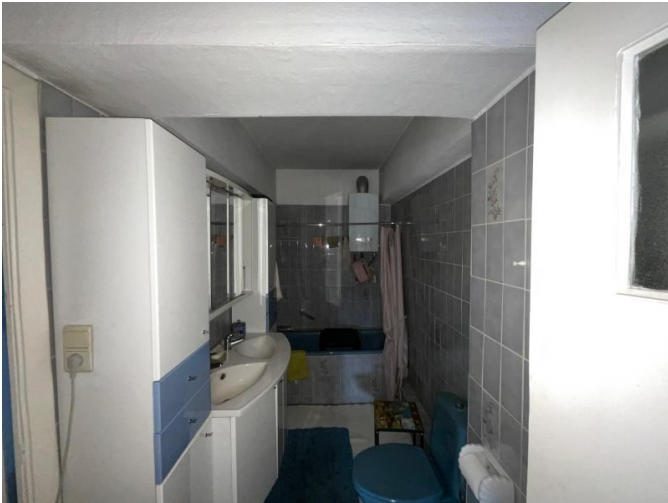
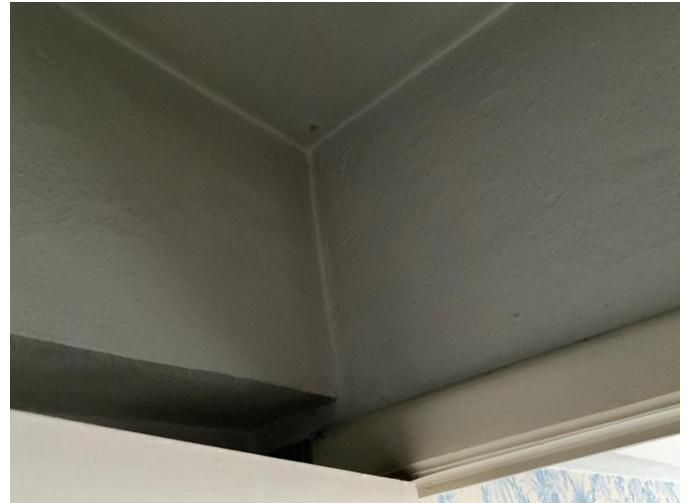
Fiche 1: Plafonds

Overzichtsfoto

Detailfoto

Geen asbest

#	Type	Referentie	Resultaat
1.1	Mengmonster	002	Geen asbest

Beschrijving	Plafonds
Omgeving	Binnen
Primaire drager	Plafond
Bindmiddel van materiaal	Gips - kalk

Gebondenheid op basis van bindmiddel	Niet-hechtgebonden
Hoeveelheid (oppervlakte - dikte - aantal)	• 165,00 m ² - 1,00 cm - 1 stuk
Totaal volume	1,65 m ³
Identificatiemethode	Vaststelling met monstername
Destructieve handeling voor identificatie	Nee
