710 - INSP
 ISO/IEC 17020

Origineel verslag

Verkoop [Afd 8.4.2]

Verslagnummer: 21/24082023/26712/1/1

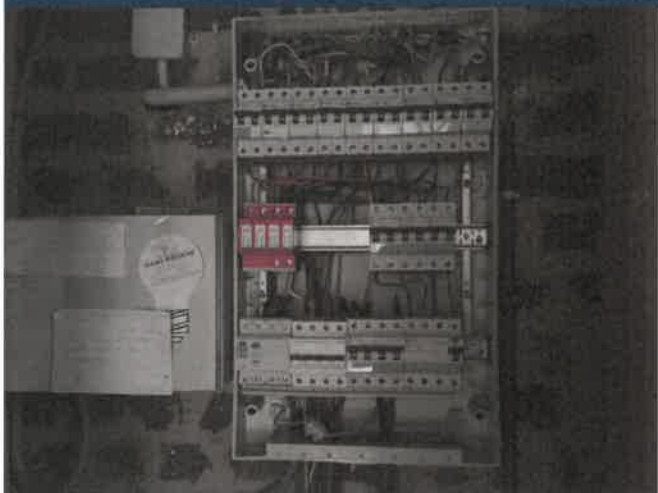
Elektrisch bord

- Het verdeelbord is niet conform. – oAfd 5.3.5.1 ; oAfd 4.2.2.1.b
- Het verdeelbord is onvoldoende gemarkeerd. Individuele markering, voedingsspanning en/of gevarendriehoek ontbreken. - oAfd 3.1.3.3; Afd 9.4.1

- Er is geen deur aan het bord. oAfd 4.2.2.3; oAfd 4.2.2.1.b; oAfd 5.3.5.1
- het eendraadsschema en situatieplan zijn niet aanwezig. – oAfd 3.1.2.1
- De kringen, de onderbrekingstoestellen en of de beschermingstoestellen zijn niet duidelijk en zichtbaar gekenmerkt. – Afd 3.1.3

- De beschermingsgraad van de ruimte moet ten minste IPXX-D zijn voor ruimtes publiek toegankelijk en IPXX-B voor gewone ruimtes. – oAfd 4.2.2.3
- Er ontbreken afdekplaatjes in het elektrisch bord. – Afd 5.2.6; oAfd 4.2.2.3

- De wartels in afwachting van gebruik zijn niet afgedicht. – Afd 5.2.6; oAfd 4.2.2.3
- Het elektrische bord beschikt niet over een afdoende beschermingsplaat [oAfd 5.3.5.1]

- Het elektrische bord beschikt niet over een afdoende achterwand [oAfd 5.3.5.1]
- Een differentieelstroombeschermingsinrichting van hoge of zeer hoge gevoeligheid beschermt niet zoals het zou moeten de circuits waar water aanwezig is. (factor van externe invloeden AD2 of meer)- – oAfd 4.2.4.3.b ; oAfd 5.3.5.3
