# Asbestinventarisatetest

44064B0349/00K000

Attestnummer : 20231223-000101.000

<b>Leeswijzer</b> .....	<b>2</b>
<b>Geïnspecteerde zones</b> .....	<b>5</b>
Zone 1: Bijgebouw.....	6
Plan 1.1: Bijgebouw plan.....	7
<b>Asbestmaterialen</b> .....	<b>8</b>
Fiche 1: Golfplaten dak garage.....	9
<b>Toelichting</b> .....	<b>12</b>

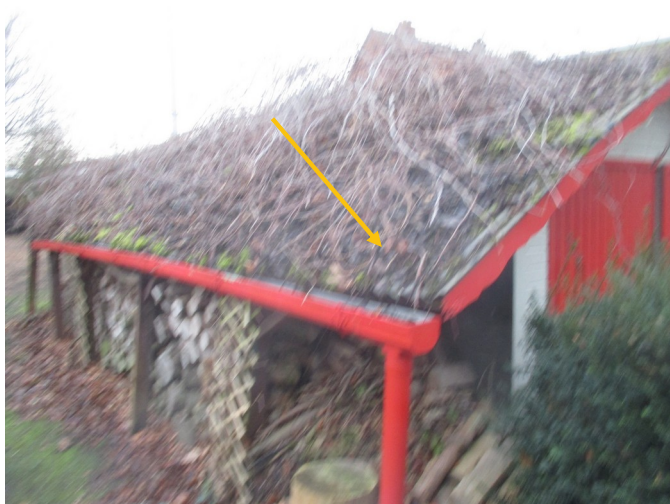
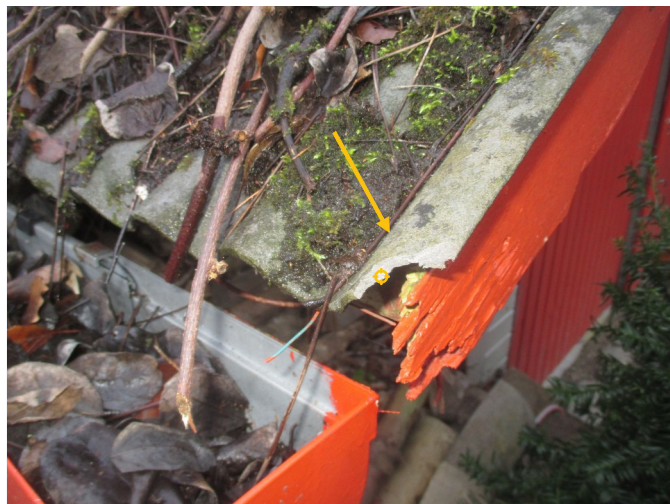
Overzichtsfoto

Detailfoto

Verwijdering van de begroeiing kan schade veroorzaken aan de verweerde golfplaten.

Eindbeoordeling materiaalrisico	Verhoogd materiaalrisico en/of verhoogde kans op vezelvrijgave
---------------------------------	--

Gebondenheid	Categorie 1: hechtgebonden in oorsprong
Asbestsoort (vezeltype)	Alleen chrysotiel
Asbestconcentratie	Laag (< 50%)
Afschermingsgraad van het gehele materiaal	Geheel of deels vrij aan de buitenlucht
Toestand van het materiaal	Matig beschadigd, matig verweerd

#	Type	Referentie	Resultaat
1.1	Puntmonster	Golfplaten garage	Chrysotiel

Beschrijving	Golfplaten dak garage
Omgeving	Buiten
Primaire drager	Schuin dak

<b>Asbestmateriaal</b>	Dak- en gevelbekleding - Golfplaat
<b>Bindmiddel van asbestmateriaal</b>	Cement
<b>Gebondenheid op basis van bindmiddel</b>	Hecht
<b>Hoeveelheid (oppervlakte - aantal)</b>	<ul style="list-style-type: none"> <li>• 25,00 m<sup>2</sup> - 1 stuk</li> </ul>
<b>Totale oppervlakte</b>	25,00 m <sup>2</sup>
<b>Eenvoudig bereikbaar</b>	<p>Nee</p> <ul style="list-style-type: none"> <li>• Het asbestmateriaal is bedekt (uitgezonderd laag verf, coating, behang, kunststof, textiel) en het wegnemen van het bedekkende materiaal kan niet zonder het bedekkende materiaal te beschadigen.</li> </ul>
<b>Bevestigingswijze</b>	<ul style="list-style-type: none"> <li>• Geschroefd</li> </ul>
<b>Identificatiemethode</b>	Vaststelling met monstername
<b>Destructieve handeling voor identificatie</b>	Nee

Het asbestmateriaal valt onder de mijlpaal van 2034.

Verwijderen

- Zorg voor een veilig beheer. Vermijd het beschadigen van het asbestmateriaal. Controleer de toestand jaarlijks op wijzigingen.
- Zorg voor een veilig beheer en verwijder dit asbestmateriaal wanneer het bij werken eenvoudig bereikbaar wordt. Controleer de toestand jaarlijks op wijzigingen.
- Hemelwater dat afspoelt van asbestcement daken of gevels kan asbestdeeltjes bevatten. Gebruik het enkel voor gesloten circuits (bv. spoelen toiletten). Reinig na het vervangen van het dak of de gevel de dakgoten en regenwaterput of -ton om asbesthoudend sediment of slib te verwijderen

- Eenvoudige handelingen: mag via doe-het-zelf of door werknemer(s) met opleidingsattest eenvoudige handelingen  
Deze hecht-gebonden buitentoepassing mag zelf verwijderd worden mits nodige PBM's en minimale schade.
