# Asbestinventarisatetest

Vijverhoek 4, 9860 Oosterzele

Attestnummer : 20230606-000336.000

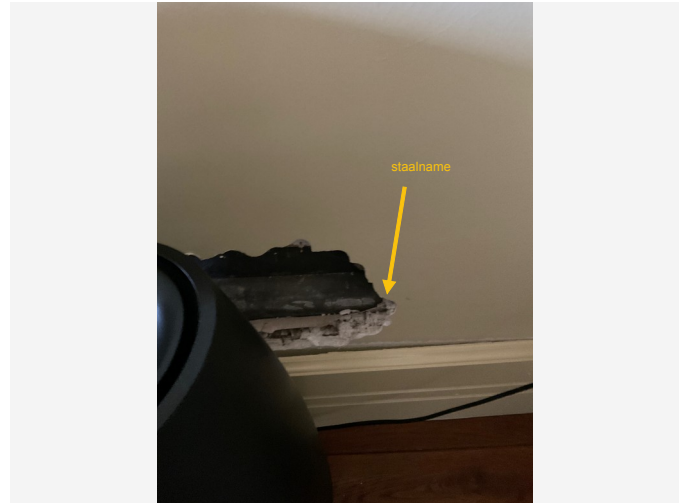
Overzichtsfoto

Geen asbest

| Beschrijving | Pleisterwerk |
| Primaire drager | Binnenwand |

| <b>Bindmiddel van materiaal</b> | Gips - kalk |
| <b>Gebondenheid op basis van bindmiddel</b> | Niet-hechtgebonden |
| <b>Hoeveelheid (oppervlakte - dikte - aantal)</b> | • 500,00 m <sup>2</sup> - 3,00 cm - 1 stuk |
