Asbestinventarisatetest

Lindenpark 5, 9831 Sint-Martens-Latem

Attestnummer : 20230301-000014.000

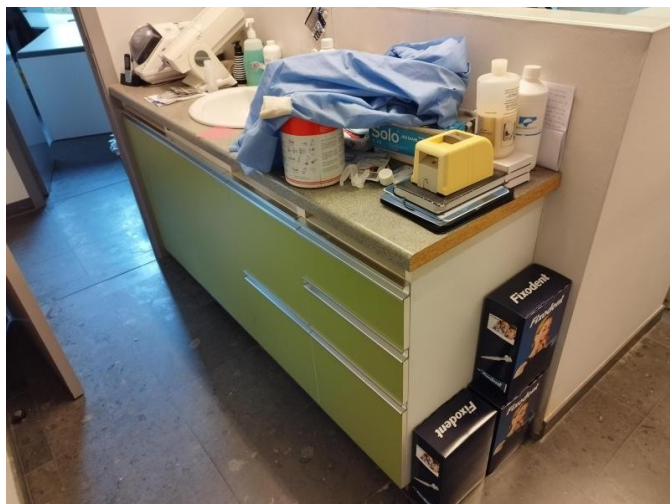
Overzichtsfoto

Eindbeoordeling materiaalrisico	Laag materiaalrisico en/of verlaagde kans op vezelvrijgave
---------------------------------	--

Gebondenheid	Categorie 1: hechtgebonden in oorsprong
Asbestsoort (vezeltype)	Crocidoliet aanwezig
Asbestconcentratie	Laag (< 50%)
Afschermingsgraad van het gehele materiaal	Geheel of deels (ook) vrij aan de binnenlucht
Toestand van het materiaal	Onbeschadigd, niet verweerd

Beschrijving	Meubel tandartspraktijk
Omgeving	Binnen
Primaire drager	Inrichting (meubilair, ...)
Asbesttoepassing	Plaat, paneel, tablet - Geëmailleerd, type Glasal
Bindmiddel van asbesttoepassing	Cement
Gebondenheid op basis van bindmiddel	Hecht
Hoeveelheid (oppervlakte - dikte - aantal)	• 1,52 m ² - 0,20 cm - 1 stuk
Totaal volume	0,003 m ³
Identificatiemethode	Vaststelling zonder monsternamen
Destructieve handeling voor identificatie	Nee

- Vermijd het beschadigen van de asbesttoepassing. Controleer de toestand jaarlijks op wijzigingen.

- Eenvoudige handelingen: mag via doe-het-zelf of door werknemer(s) met opleidingsattest eenvoudige handelingen
Voor meer info zie www.ovam.vlaanderen.be/asbest-verwijderen

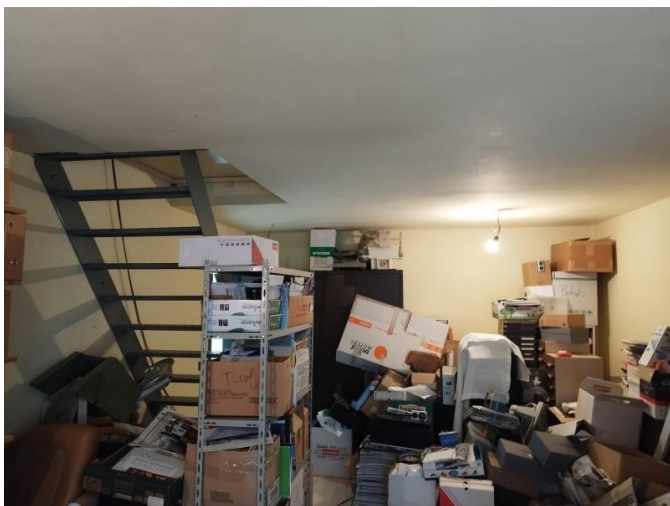
Fiche 2: Pleisterwerk plafond

Geen asbest

#	Type	Referentie	Resultaat
2.1	Mengmonster	M2	Geen asbest

Beschrijving	Pleisterwerk plafond
Omgeving	Binnen
Primaire drager	Plafond

Bindmiddel van materiaal	Gips - kalk
Gebondenheid op basis van bindmiddel	Niet-hechtgebonden
Hoeveelheid (oppervlakte - dikte - aantal)	• 449,00 m ² - 1,00 cm - 1 stuk
Totaal volume	4,49 m ³
Identificatiemethode	Vaststelling met monstername
Destructieve handeling voor identificatie	Nee
