# Asbestinventarisatetest

Guido Gezellestraat 40, 9830 Sint-Martens-Latem

Attestnummer : 20230311-000265.000

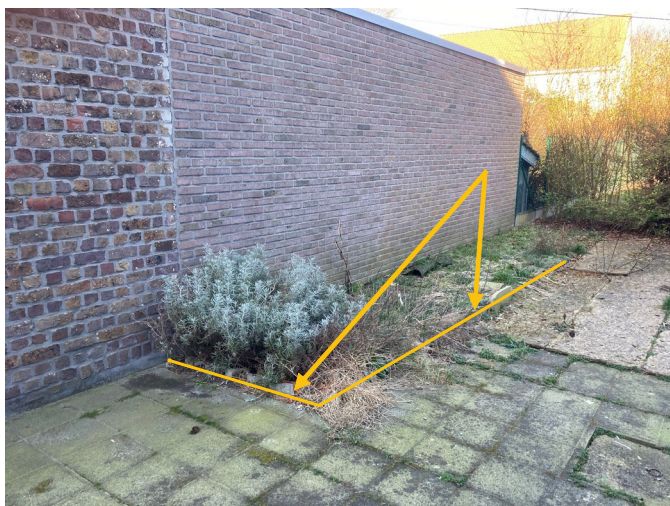
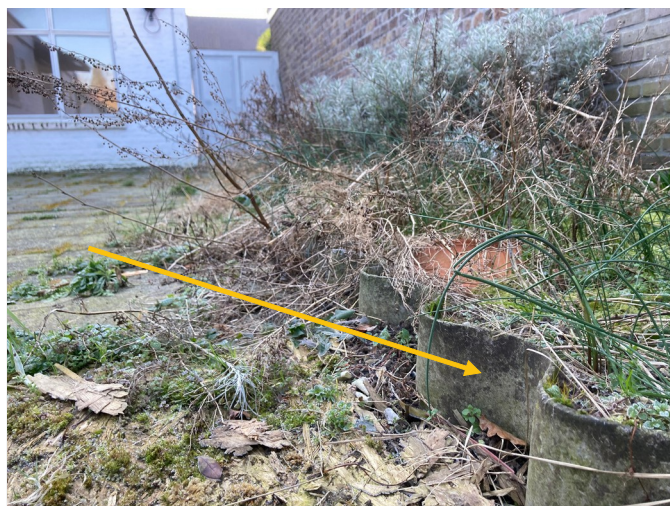
Overzichtsfoto

Detailfoto

Eindbeoordeling materiaalrisico	Verhoogd materiaalrisico en/of verhoogde kans op vezelvrijgave
---------------------------------	--

Gebondenheid	Categorie 1: hechtgebonden in oorsprong
Asbestsoort (vezeltype)	Crocidoliet aanwezig
Asbestconcentratie	Laag (< 50%)
Afschermingsgraad van het gehele materiaal	Geheel of deels vrij aan de buitenlucht
Toestand van het materiaal	Matig beschadigd, matig verweerd

Beschrijving	Golfplaten (border tuin)
Omgeving	Buiten
Primaire drager	Afboording, omheining...
Asbestmateriaal	Dak- en gevelbekleding - Golfplaat
Bindmiddel van asbestmateriaal	Cement
Gebondenheid op basis van bindmiddel	Hecht
Hoeveelheid (oppervlakte - aantal)	• 1,00 m <sup>2</sup> - 1 stuk
Totale oppervlakte	1,00 m <sup>2</sup>
Eenvoudig bereikbaar	Ja
Bevestigingswijze	• Geklemd

Het asbestmateriaal valt onder de mijlpaal van 2034.

Verwijderen

- Zorg voor een veilig beheer. Vermijd het beschadigen van het asbestmateriaal. Controleer de toestand jaarlijks op wijzigingen.

- Eenvoudige handelingen: mag via doe-het-zelf of door werknemer(s) met opleidingsattest eenvoudige handelingen  
Cfr. VLAREM wetgeving en Codex Welzijn op het werk. Golfplaten bevochtigen en uitgraven - verwijderen als asbesthoudend afval. Niet breken - niet beschadigen.

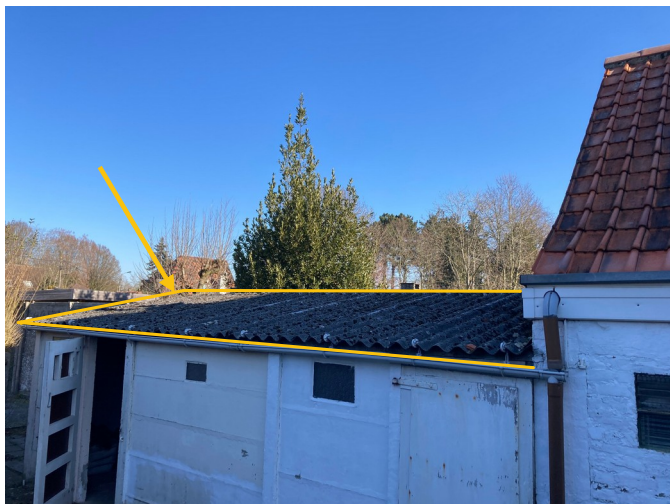
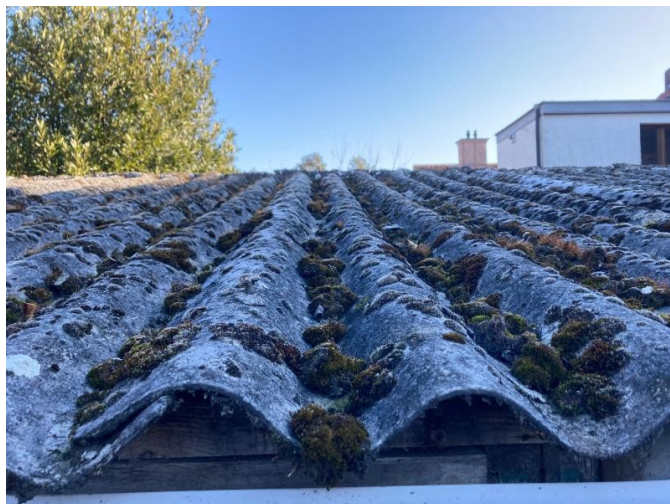
Overzichtsfoto

Detailfoto

Eindbeoordeling materiaalrisico	Verhoogd materiaalrisico en/of verhoogde kans op vezelvrijgave
---------------------------------	--

Gebondenheid	Categorie 1: hechtgebonden in oorsprong
Asbestsoort (vezeltype)	Crocidoliet aanwezig
Asbestconcentratie	Laag (< 50%)
Afschermingsgraad van het gehele materiaal	Geheel of deels vrij aan de buitenlucht
Toestand van het materiaal	Matig beschadigd, matig verweerd

Beschrijving	Golfplaten
Omgeving	Buiten
Primaire drager	Schuin dak
Asbestmateriaal	Dak- en gevelbekleding - Golfplaat
Bindmiddel van asbestmateriaal	Cement
Gebondenheid op basis van bindmiddel	Hecht
Hoeveelheid (oppervlakte - aantal)	• 16,00 m <sup>2</sup> - 1 stuk
Totale oppervlakte	16,00 m <sup>2</sup>

Het asbestmateriaal valt onder de mijlpaal van 2034.

Verwijderen

- Zorg voor een veilig beheer. Vermijd het beschadigen van het asbestmateriaal. Controleer de toestand jaarlijks op wijzigingen.
- Hemelwater dat afspoelt van asbestcement daken of gevels kan asbestdeeltjes bevatten. Gebruik het enkel voor gesloten circuits (bv. spoelen toiletten). Reinig na het vervangen van het dak of de gevel de dakgoten en regenwaterput of -ton om asbesthoudend sediment of slib te verwijderen

- Eenvoudige handelingen: mag via doe-het-zelf of door werknemer(s) met opleidingsattest eenvoudige handelingen  
Cfr. VLAREM wetgeving en CODEX Welzijn op het Werk. De voorschriften van de regelgeving dienen strikt opgevolgd te worden bij het verwijderen. Verwijderen kan met handgereedschap (geen werktuigen met hoge snelheid). Vermijd het beschadigen van deze asbesttoepassing.
- Eenvoudige handelingen: enkel door erkend asbestverwijderaar  
Indien de golfplaten niet kunnen verwijderd worden zonder deze te beschadigen dan dient men beroep te doen op een erkend asbestverwijderaar voor het verwijderen ervan.

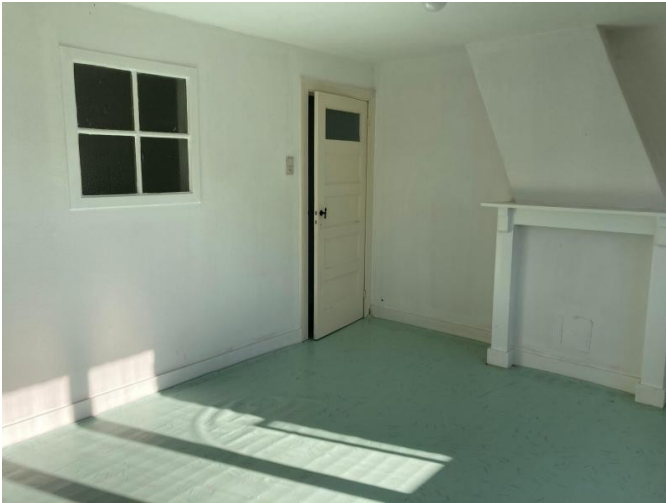
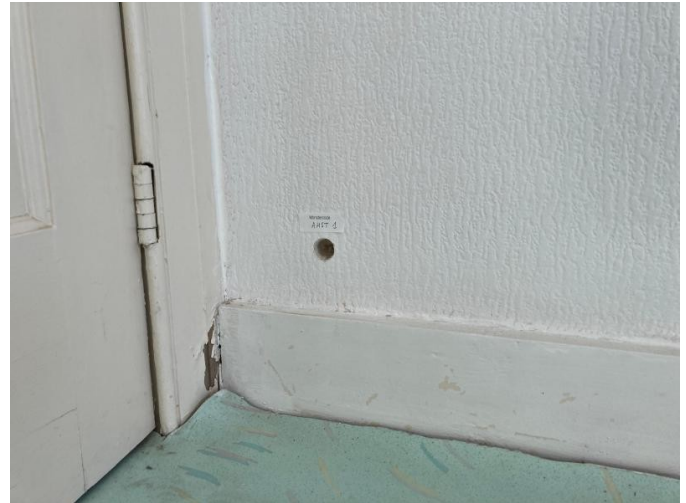
## Fiche 3: Pleister - wand

Geen asbest

Overzichtsfoto

Detailfoto

#	Type	Referentie	Resultaat
3.1	Mengmonster	AHST1	Geen asbest

Beschrijving	Pleister - wand
Omgeving	Binnen
Primaire drager	Binnenwand

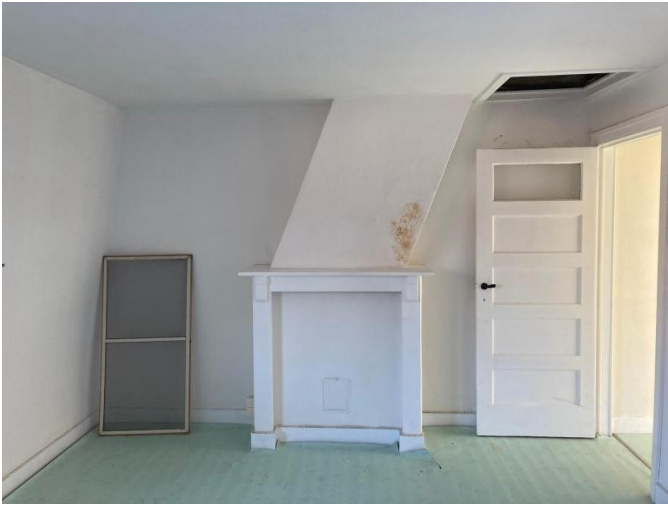
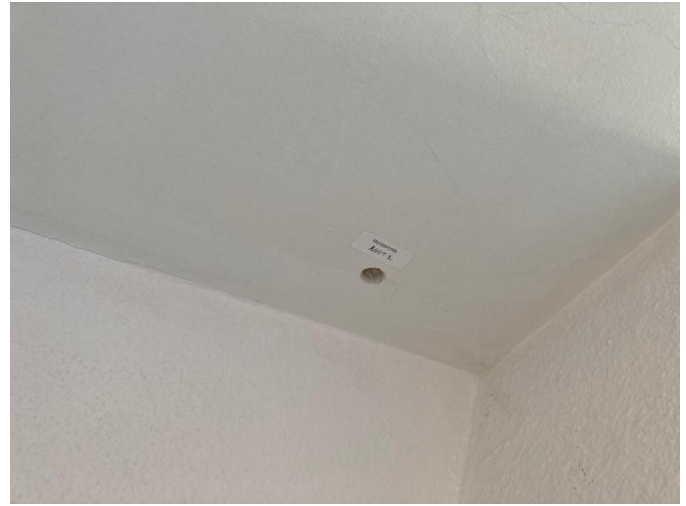
## Fiche 4: Pleister - plafond

Geen asbest

Overzichtsfoto

Detailfoto

#	Type	Referentie	Resultaat
4.1	Mengmonster	AHST2	Geen asbest

Beschrijving	Pleister - plafond
Omgeving	Binnen
Primaire drager	Plafond
