Asbestinventarisatetest

Olympiadeplein 6, 9000 Gent

Attestnummer : **20240605-000276.000**

Uitgegeven op : **05.06.2024**

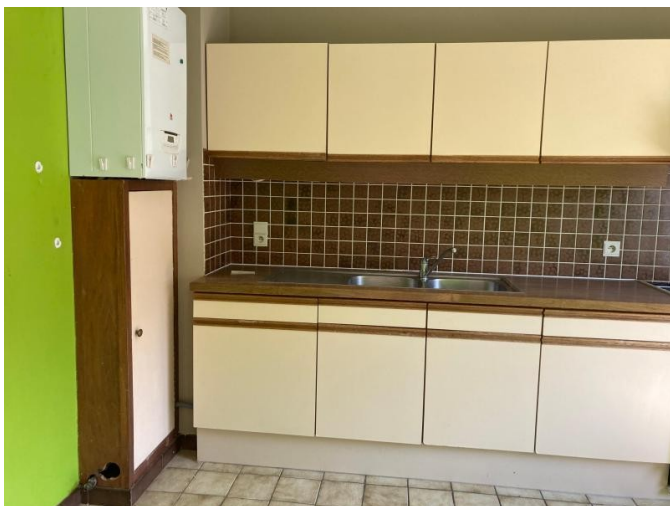
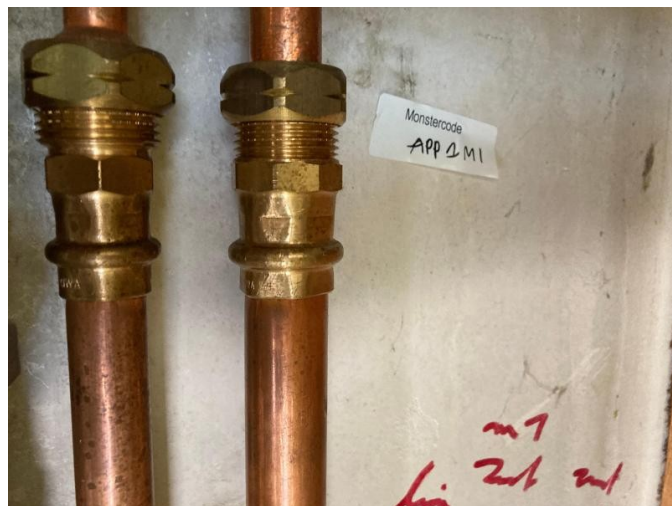
Fiche 1: Muurpleister

Geen asbest

#	Type	Referentie	Resultaat
1.1	Mengmonster	APP1M1	Geen asbest

Beschrijving	Muurpleister
Omgeving	Binnen
Primaire drager	Binnenwand
Bindmiddel van materiaal	Gips - kalk

Gebondenheid op basis van bindmiddel	Niet-hechtgebonden
Hoeveelheid (oppervlakte - dikte - aantal)	• 160,00 m ² - 0,50 cm - 1 stuk
Totaal volume	0,80 m ³
Identificatiemethode	Vaststelling met monstername
Destructieve handeling voor identificatie	Nee
Opmerking	<p>Elke in het asbestattest vermelde hoeveelheid - oppervlakte - afmeting - gewicht is een raming.</p> <p>Wij bemonsteren het pleisterwerk tot op de primaire drager - het bemonsterde pleister resulteert na analyse (labo) als niet asbesthoudend.</p>

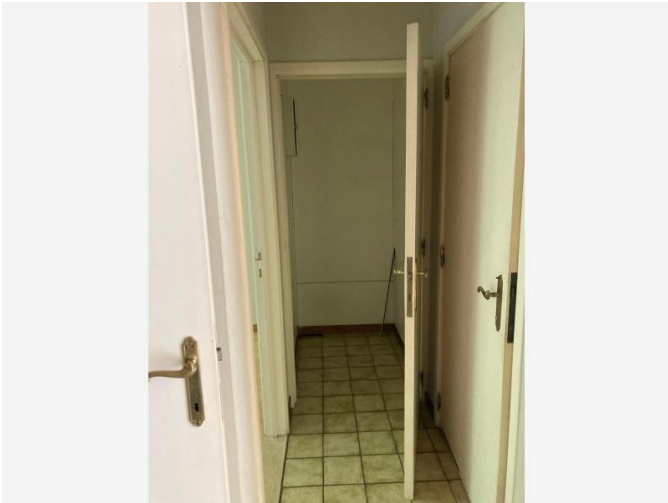
Fiche 2: Plafondpleister

Geen asbest

#	Type	Referentie	Resultaat
2.1	Mengmonster	APP1M2	Geen asbest

Beschrijving	Plafondpleister
Omgeving	Binnen
Primaire drager	Plafond
Bindmiddel van materiaal	Gips - kalk

Gebondenheid op basis van bindmiddel	Niet-hechtgebonden
Hoeveelheid (oppervlakte - dikte - aantal)	• 80,00 m ² - 0,50 cm - 1 stuk
Totaal volume	0,40 m ³
Identificatiemethode	Vaststelling met monstername
Destructieve handeling voor identificatie	Nee
Opmerking	<p>Elke in het asbestattest vermelde hoeveelheid - oppervlakte - afmeting - gewicht is een raming.</p> <p>Wij bemonsteren het pleisterwerk tot op de primaire drager - het bemonsterde pleister resulteert na analyse (labo) als niet asbesthoudend.</p>

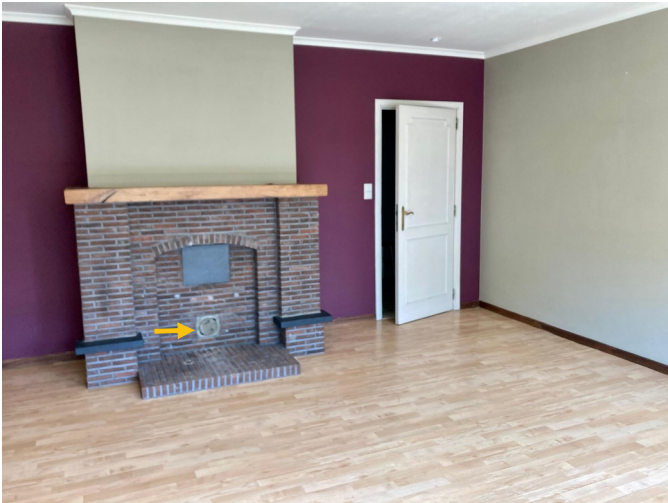
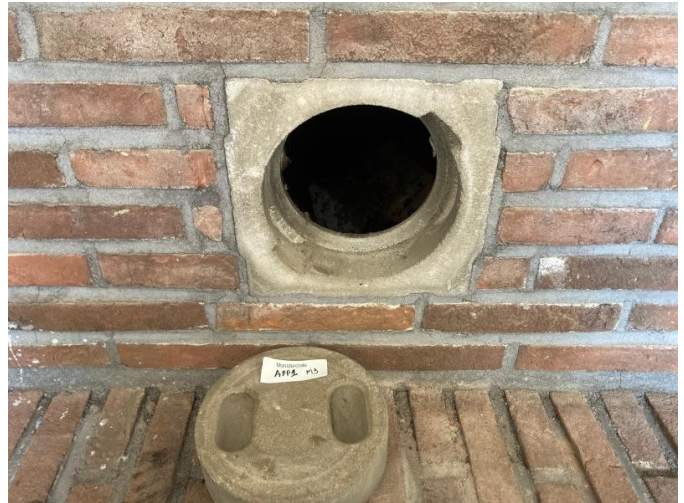
Fiche 3: Roetschuif / Inspectieluik

Geen asbest

#	Type	Referentie	Resultaat
3.1	Puntmonster	APP1M3	Geen asbest

Beschrijving	Roetschuif / Inspectieluik
Omgeving	Binnen
Primaire drager	HVAC infrastructuur en uitrusting
Bindmiddel van materiaal	Cement

Gebondenheid op basis van bindmiddel	Hecht
Hoeveelheid (gewicht - aantal)	• 0,20 kg - 1 stuk
Totaal gewicht	0,20 kg
Identificatiemethode	Vaststelling met monstername
Destructieve handeling voor identificatie	Nee
Opmerking	Elke in het asbestattest vermelde hoeveelheid - oppervlakte - afmeting - gewicht is een raming.
