# Asbestinventarisatetest

Olympiadeplein 7, 9000 Gent

Attestnummer : 20240605-000283.000

Uitgegeven op : 05.06.2024

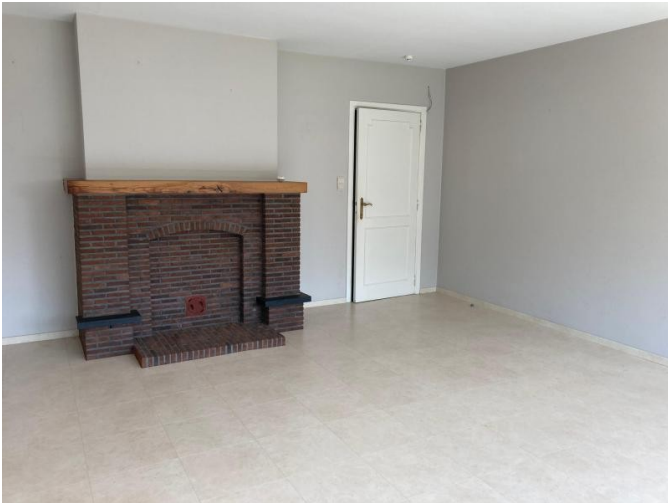
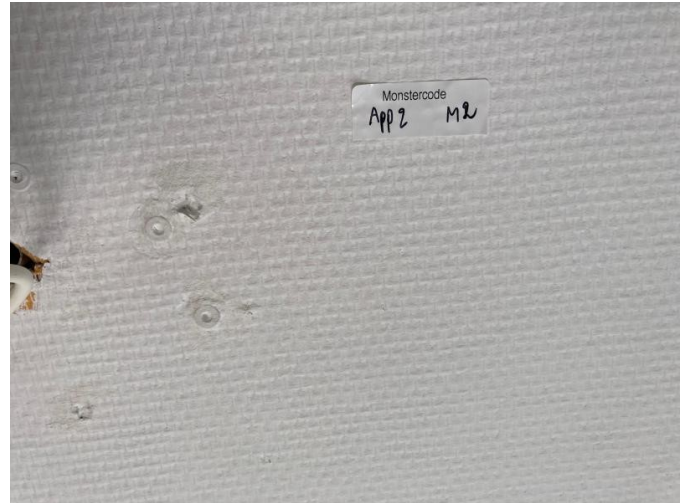
## Fiche 2: Plafondpleister

Overzichtsfoto

Detailfoto

Geen asbest

| Beschrijving | Plafondpleister |
| Primaire drager | Plafond |
| Bindmiddel van materiaal | Gips - kalk |

| <b>Hoeveelheid (oppervlakte - dikte - aantal)</b> | <ul style="list-style-type: none"> <li>• 80,00 m<sup>2</sup> - 0,50 cm - 1 stuk</li> </ul> |
| <b>Opmerking</b> | <p>Elke in het asbestattest vermelde hoeveelheid - oppervlakte - afmeting - gewicht is een raming.</p> <p>Wij bemonsteren het pleisterwerk tot op de primaire drager - het bemonsterde pleister resulteert na analyse (labo) als niet asbesthoudend.</p> |
