Asbestinventarisatetest

Olympiadeplein 8, 9000 Gent

Attestnummer : **20240605-000287.000**

Uitgegeven op : **05.06.2024**

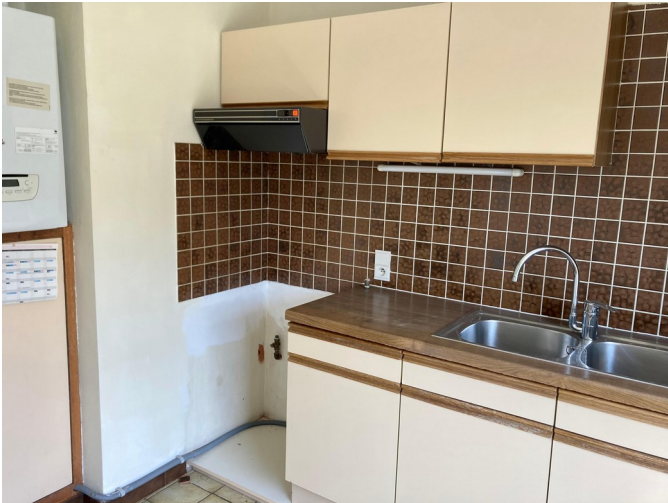
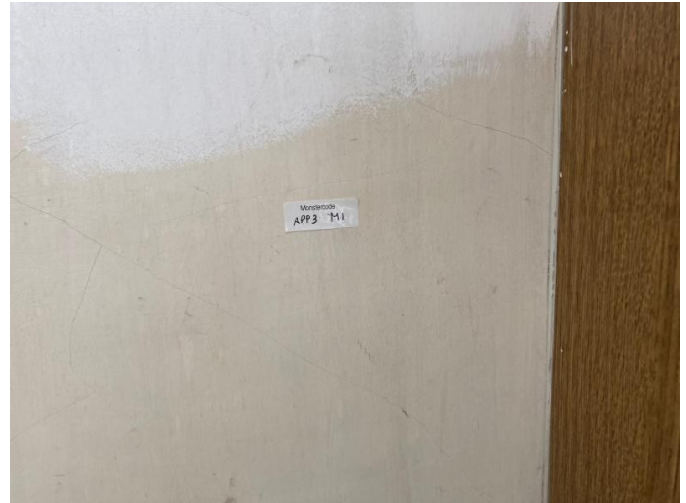
Fiche 1: Muurpleister

Geen asbest

Beschrijving	Muurpleister
Omgeving	Binnen
Primaire drager	Binnenwand
Bindmiddel van materiaal	Gips - kalk

Gebondenheid op basis van bindmiddel	Niet-hechtgebonden
Hoeveelheid (oppervlakte - dikte - aantal)	<ul style="list-style-type: none"> • 160,00 m² - 0,50 cm - 1 stuk
Totaal volume	0,80 m ³
Identificatiemethode	Vaststelling met monsternamen
Destructieve handeling voor identificatie	Nee
Opmerking	<p>Elke in het asbestattest vermelde hoeveelheid - oppervlakte - afmeting - gewicht is een raming.</p> <p>Wij bemonsteren het pleisterwerk tot op de primaire drager - het bemonsterde pleister resulteert na analyse (labo) als niet asbesthoudend.</p>

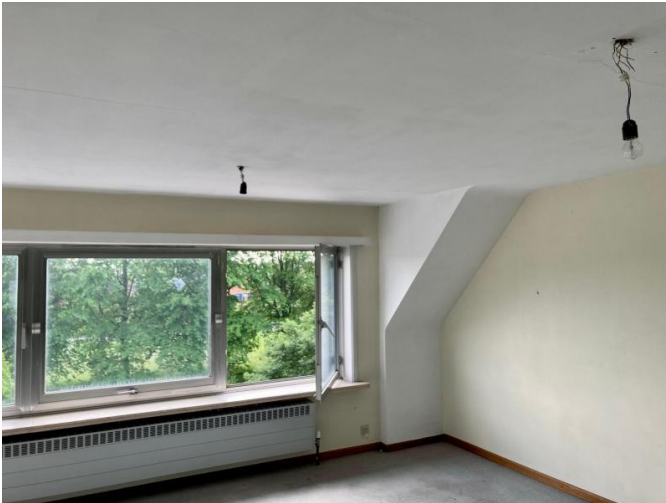
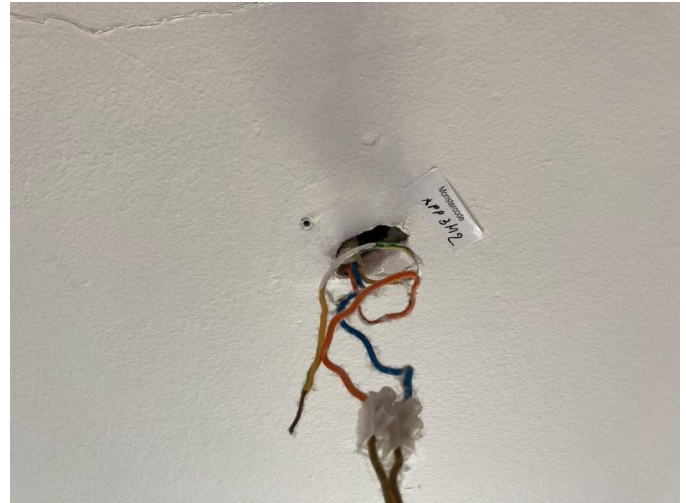
Fiche 2: Plafondpleister

Geen asbest

Beschrijving	Plafondpleister
Omgeving	Binnen
Primaire drager	Plafond
Bindmiddel van materiaal	Gips - kalk

Gebondenheid op basis van bindmiddel	Niet-hechtgebonden
Hoeveelheid (oppervlakte - dikte - aantal)	• 80,00 m ² - 0,50 cm - 1 stuk
Totaal volume	0,40 m ³
Identificatiemethode	Vaststelling met monstername
Destructieve handeling voor identificatie	Nee
Opmerking	<p>Elke in het asbestattest vermelde hoeveelheid - oppervlakte - afmeting - gewicht is een raming.</p> <p>Wij bemonsteren het pleisterwerk tot op de primaire drager - het bemonsterde pleister resulteert na analyse (labo) als niet asbesthoudend.</p>
