ERFGOEDOBJECT

Hoeve met losse bestanddelen

Durmenstraat 24 (Deinze)

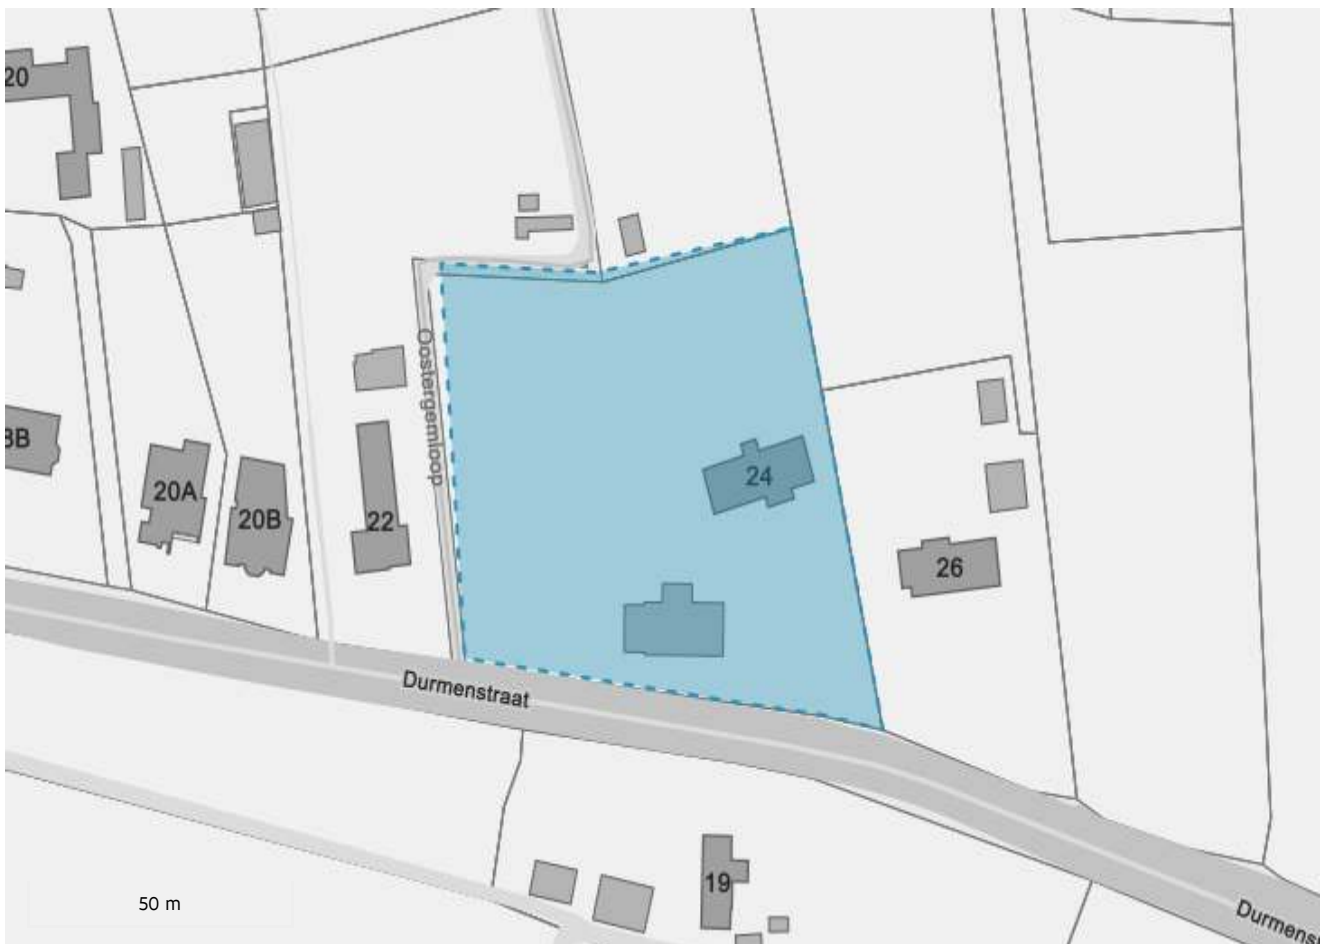
Voormalige hoeve met losse bestanddelen in boomgaard met groengeschilderd ijzeren hek.

Bakstenen gevel van zeven traveeën op gepikte plint onder zadeldak (pannen, nok parallel aan de straat) tussen zijaandaken; boven de deur met kalkverf gedateerd 1766. Vernieuwde rechthoekige vensters met gekalkte imitatie-negblokken en speklagen. Bakstenen deuromlijsting met waterlijstje. Overkragend dak rustend op modillons. Zijgevels afgewerkt met aandaken en muurvlechtingen. Rechts zijaanbouwsel met lage deurtjes eveneens met muurvlechtingen.
