Asbestinventarisatetest

Laurent Delvauxstraat 1, 9000 Gent

Attestnummer : 20251104-000098.000

Uitgegeven op : 04.11.2025

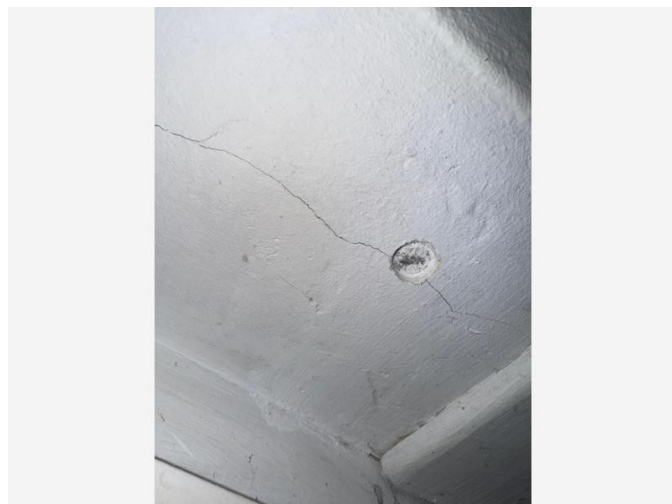
Fiche 2: Pleisterwerk wanden

Overzichtsfoto

Detailfoto

Geen asbest

#	Type	Referentie	Resultaat
2.1	Mengmonster	-1	Geen asbest

Beschrijving	Pleisterwerk wanden
Omgeving	Binnen
Primaire drager	Binnenwand
Bindmiddel van materiaal	Gips - kalk
Gebondenheid op basis van bindmiddel	Niet-hechtgebonden
Hoeveelheid (oppervlakte - dikte - aantal)	• 250,00 m ² - 1,00 cm - 1 stuk
Totaal volume	2,50 m ³
Identificatiemethode	Een monstername door de asbestdeskundige met laboanalyse door een asbestlabo.
Destructieve handeling voor identificatie	Nee
Opmerking	De hoeveelheid is een schatting en kan afwijken van de werkelijke toestand. Waar mogelijk, wordt staalname uitgevoerd conform het inspectieprotocol: in een droge ruimte zoals een slaapkamer, in een natte ruimte zoals een keuken of badkamer en in een ruimte met trap.
