# Asbestinventarisatetest

Warande 48, 9890 Gavere

Attestnummer : 20260528-000143.000

Uitgegeven op : 28.05.2026

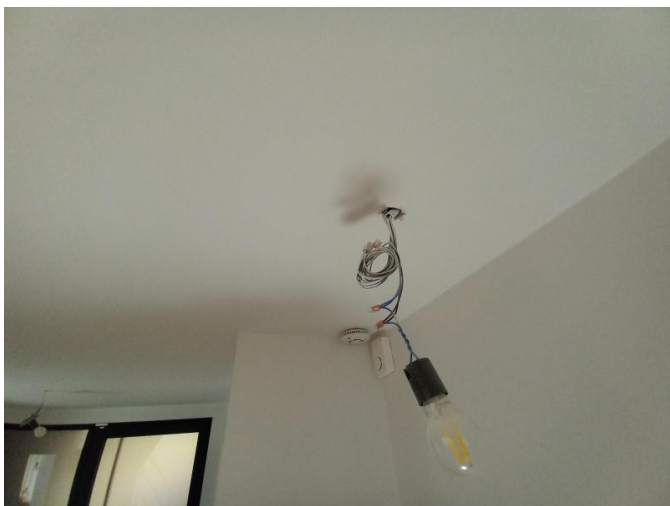
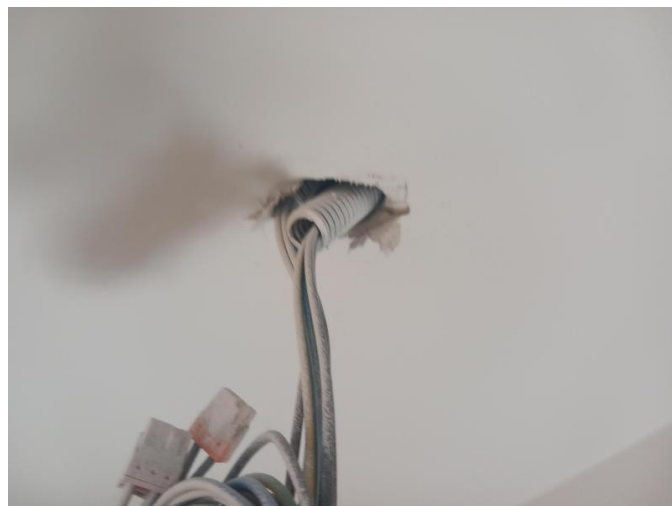
## Informatie over een niet-asbestverdacht materiaal

De plafondbekleding was uitgevoerd in gipskartonplaten. Deze gipskartonplaten zijn niet asbestverdacht. Voorafgaand aan eventuele werken, dient het nodige bijkomende onderzoek uitgevoerd te worden om na te kijken of er zich mogelijk asbestverdachte toepassingen bevinden achter deze plafondbekleding in gipskarton.

Basis voor advies	De asbestdeskundige beoordeelt het materiaal als niet-asbestverdacht.
Primaire drager	Plafond

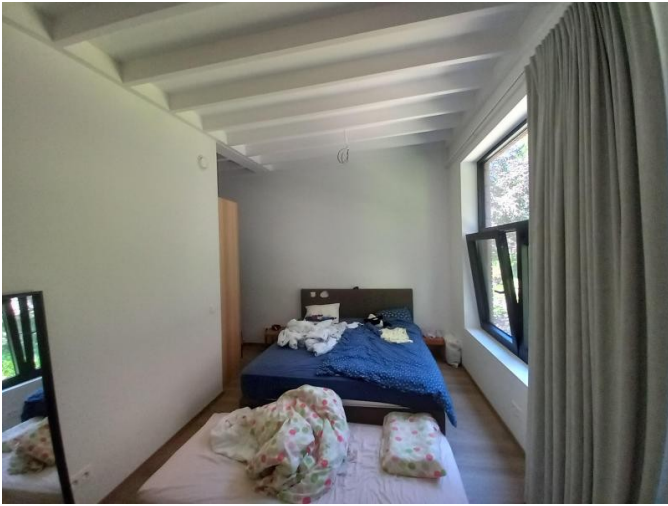
## Fiche 3: Pleisterwerk wand(en) (wooneenheid)

Geen asbest

<b>Beschrijving</b>	Pleisterwerk wand(en) (wooneenheid)
<b>Omgeving</b>	Binnen
<b>Primaire drager</b>	Binnenwand
<b>Bindmiddel van materiaal</b>	Gips - kalk
<b>Gebondenheid op basis van bindmiddel</b>	Niet-hechtgebonden
<b>Hoeveelheid (oppervlakte - dikte - aantal)</b>	• 320,00 m <sup>2</sup> - 1,00 cm - 1 stuk
<b>Totaal volume</b>	3,20 m <sup>3</sup>
<b>Identificatiemethode</b>	De asbestdeskundige gebruikt een bestaande laboanalyse als bewijsdocument met bevestiging door vaststelling en expertise.
<b>Destructieve handeling voor identificatie</b>	Nee

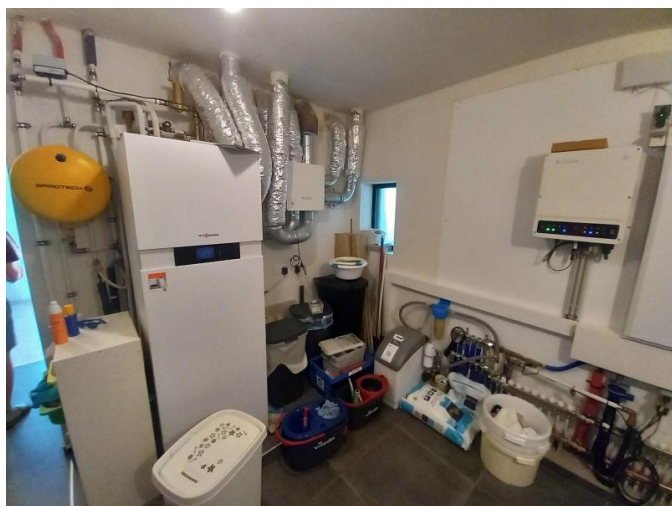
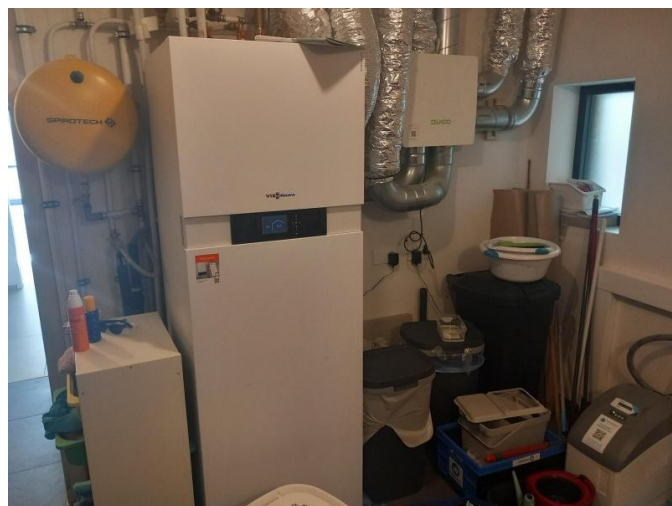
### Fiche 4: Stookinstallatie niet asbestverdacht (bouwjaar na 2001)

Beschrijving	Notitie	Terug te vinden op plannen
Fiche 4: Stookinstallatie niet asbestverdacht (bouwjaar na 2001)	Er kon vastgesteld worden dat de stookinstallatie dateert van na 2001. Hierdoor kan besloten worden dat er geen asbesthoudende toepassingen aanwezig zijn in deze stookinstallatie.	-
Fiche 5: Afdichtingsmateriaal (mastiek) schrijnwerk niet asbestverdacht	De mastiek die tijdens het plaatsbezoek kon vastgesteld worden is niet asbestverdacht. Dit zowel wat betreft de mastiek tussen het schrijnwerk en de gevel, als de mastiek tussen het schrijnwerk en het glas.	-
Fiche 6: Dakbedekkingsmaterialen	Tijdens het onderzoek werd een niet-asbestverdachte dakbedekking vastgesteld bestaande uit EPDM.	-
