# Asbestinventarisatetest

Kappetragel 1, 9052 Gent

Attestnummer : 20251003-000304.000

## Zone 1: Hoofdgebouw

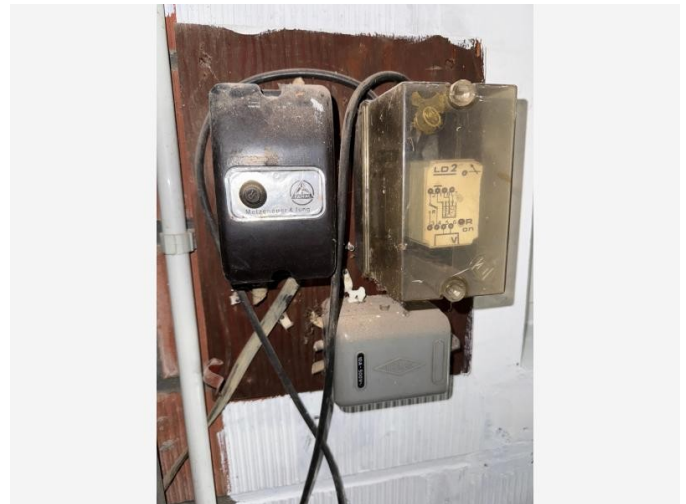
Overzichtsfoto

Eindbeoordeling materiaalrisico

Verhoogd materiaalrisico en/of verhoogde kans op vezelvrijgave

Gebondenheid	Categorie 1: hechtgebonden in oorsprong
Asbestsoort (vezeltype)	Crocidoliet aanwezig
Asbestconcentratie	Laag (< 50%)
Afschermingsgraad van het gehele materiaal	Geheel of deels (ook) vrij aan de binnenlucht
Toestand van het materiaal	Licht beschadigd, licht verweerd. Intact calciumsilicaatmateriaal of categorie III 'gebondenheid'

Beschrijving	Bakeliet
Omgeving	Binnen
Primaire drager	Communicatie en elektrische infrastructuur en uitrusting
Asbestmateriaal	Plaat, paneel, tablet - Type Bakeliet
Bindmiddel van asbestmateriaal	Kunststof of -hars
Gebondenheid op basis van bindmiddel	Hecht
Hoeveelheid (oppervlakte - dikte - aantal)	<ul style="list-style-type: none"><li>0,10 m<sup>2</sup> - 1,00 cm - 1 stuk</li></ul>
Totaal volume	0,001 m <sup>3</sup>
Eenvoudig bereikbaar	Ja
Bevestigingswijze	<ul style="list-style-type: none"><li>Geschroefd</li></ul>
Identificatiemethode	Vaststelling zonder monstername
Destructieve handeling voor identificatie	Nee
Opmerking	De hoeveelheid is een schatting.

Verwijderen

- Verwijder dit asbestmateriaal zo snel mogelijk. Volg de toestand goed op.
- Voer bijkomende staalname(s) uit.

- Eenvoudige handelingen: mag via doe-het-zelf of door werknemer(s) met opleidingsattest eenvoudige handelingen  
Deze toepassing kan door een aannemer die over een opleidingsattest eenvoudige handelingen beschikt of door een particulier (doe-het-zelf), verwijderd worden indien er geen verhoogd risico op vrijgave van asbestvezels (max. concentratie 0,01 vezels/cm<sup>3</sup> - CODEX Art. VI.3-54) ontstaat en de toepassing voorafgaand wordt gefixeerd/bevochtigd; de individuele elementen zonder machinale werktuigen en zonder breken of gooien een voor een losgemaakt worden; en ten slotte in gesloten verpakking weggevoerd worden naar een erkend afvalpunt (recyclagepark).

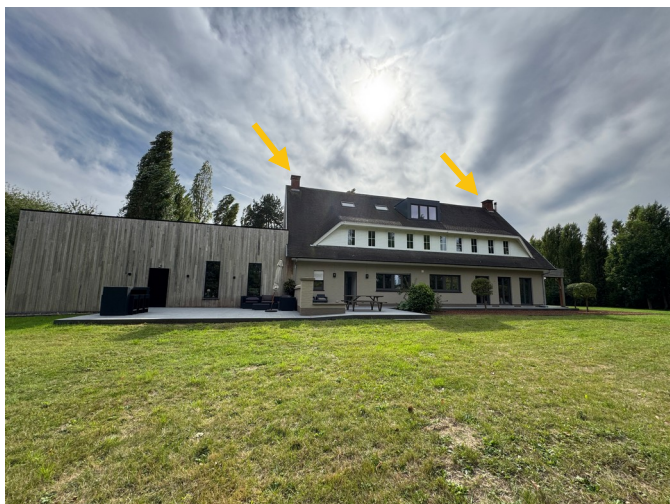
*Situeringfoto*

**Reden:** Het te onderzoeken materiaal situeert zich hoger dan 3,50 m te rekenen vanaf een veilige ondergrond

**Uitleg van de asbestdeskundige:** De schouw bevat binnenin mogelijk een asbestcement rookgaskanaal. Laat dit onderzoeken bij eventuele werken.

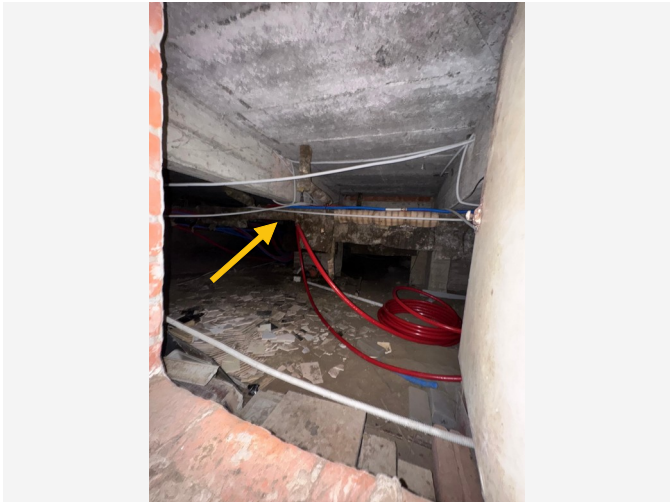
Vrije foto

Oude leidingisolatie in de kruipkelder is mogelijks asbesthoudend.

U laat dit bij werken best onderzoeken.

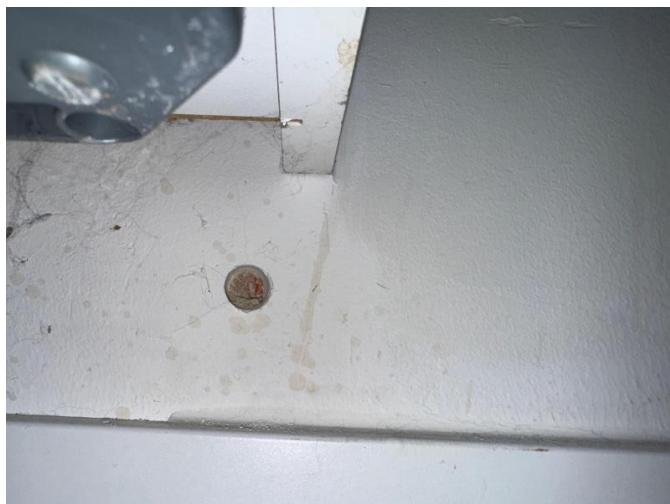
Overzichtsfoto

Geen asbest

#	Type	Referentie	Resultaat
6.1	Mengmonster	-1	Geen asbest

<b>Beschrijving</b>	Pleisterwerk wanden
<b>Omgeving</b>	Binnen
<b>Primaire drager</b>	Binnenwand
<b>Bindmiddel van materiaal</b>	Gips - kalk
<b>Gebondenheid op basis van bindmiddel</b>	Niet-hechtgebonden
<b>Hoeveelheid (oppervlakte - dikte - aantal)</b>	• 300,00 m <sup>2</sup> - 1,00 cm - 1 stuk
<b>Totaal volume</b>	3,00 m <sup>3</sup>
<b>Identificatiemethode</b>	Vaststelling met monstername
<b>Destructieve handeling voor identificatie</b>	Nee
<b>Opmerking</b>	De hoeveelheid is een schatting en kan afwijken van de werkelijke toestand. Waar mogelijk, wordt staalname uitgevoerd conform het inspectieprotocol: in een droge ruimte zoals een slaapkamer, in een natte ruimte zoals een keuken of badkamer en in een traphal.
