# Asbestinventarisatetest

Pontstraat 21, 9831 Sint-Martens-Latem

Attestnummer : **20240521-000196.000**

## Asbestveilig

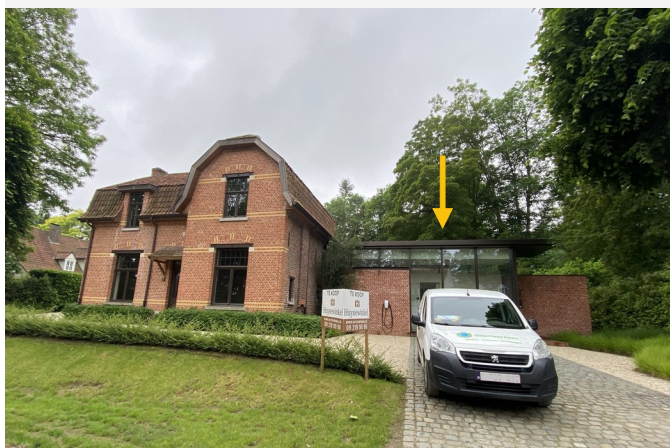
Situeringsfoto

### Uitgesloten van inspectie

**Bouwjaar:** 2023

*Constructies gebouwd vanaf 2001 moeten niet onderzocht worden*

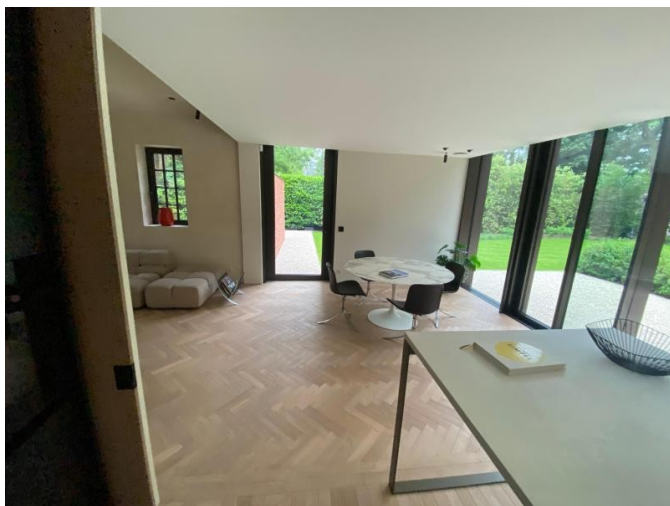
Vrije foto

Het plafond is afgewerkt met plaatmateriaal. Het is niet duidelijk of er pleisterwerk aanwezig is achter deze valse plafonds, het is aangewezen om bijkomend onderzoek uit te voeren bij werken.
