Asbestinventarisatetest

Laurent Delvauxstraat 1A, 9000 Gent

Attestnummer : 20251104-000099.000

Uitgegeven op : 04.11.2025

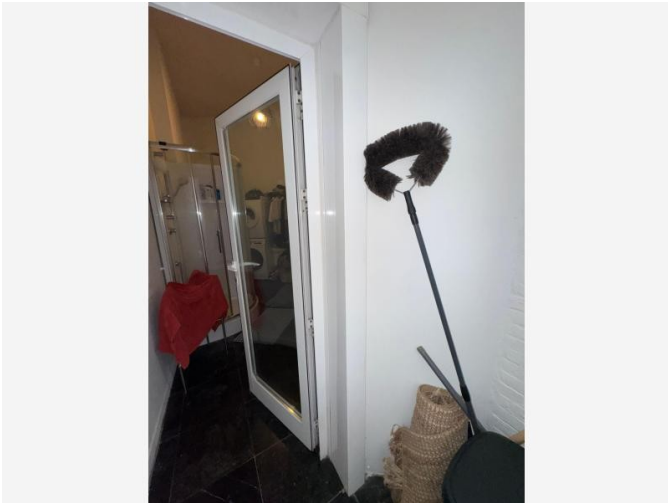
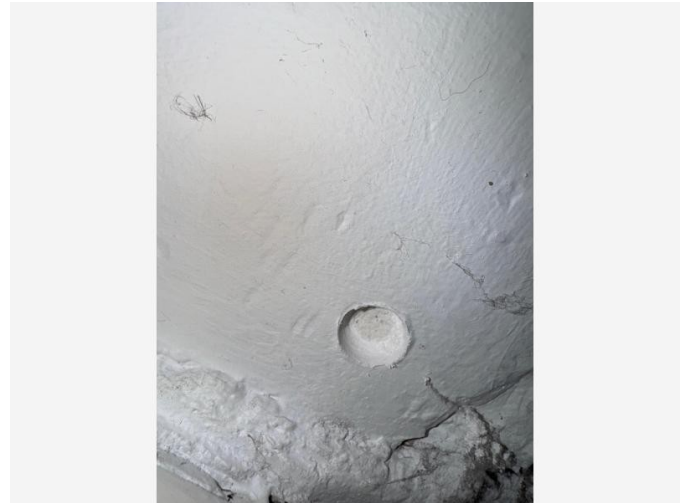
Fiche 1: Pleisterwerk wanden

Overzichtsfoto

Detailfoto

Geen asbest

| # | Type | Referentie | Resultaat |
|---|---|---|---|
| 1.1 | Mengmonster | -1 | Geen asbest |

| Beschrijving | Pleisterwerk wanden |
| Bindmiddel van materiaal | Gips - kalk |
| Opmerking | De hoeveelheid is een schatting en kan afwijken van de werkelijke toestand. Staalname werd uitgevoerd in de keuken (natte ruimte), ruimte achter de badkamer (droge ruimte) en de hal. Geen stooklokaal of traphal om bijkomende staalnames uit te voeren. |
