# Asbestinventarisatetest

Hollebeekpark 14, 9820 Merelbeke-Melle

Attestnummer : 20260716-000096.000

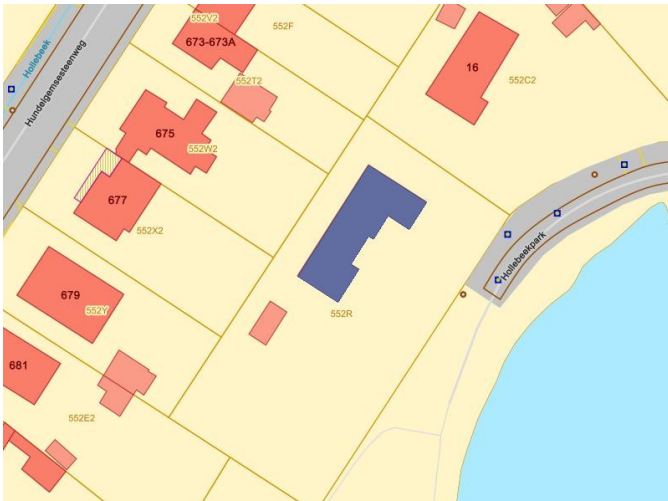
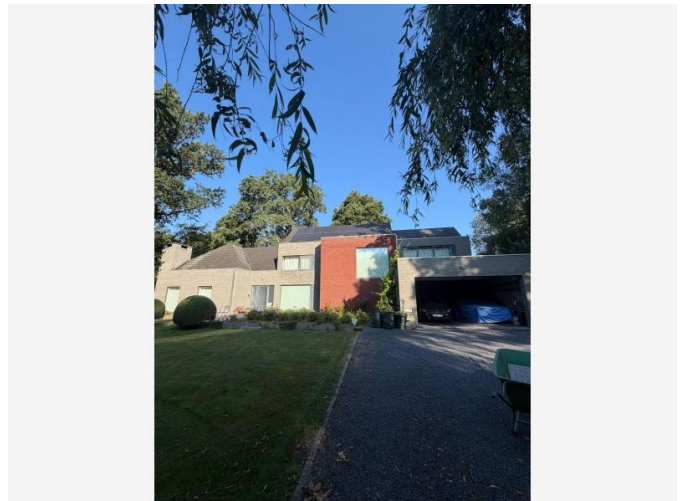
## Zone 1: Woning

Tijdens de inspectie vastgesteld:

- 0 Asbestmaterialen
- 0 Beperkingen
- 0 Uitsluitingen
- 0 Roerende goederen
- 0 Puin, steenslag, (water)bodem
- 0 Adviezen
- 0 Geen asbest

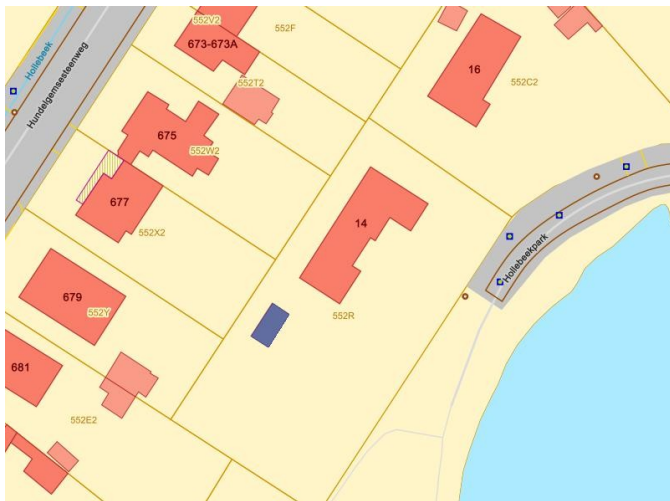
## Zone 2: Poolhouse

Tijdens de inspectie vastgesteld:

- 0 Asbestmaterialen
- 0 Beperkingen
- 0 Uitsluitingen
- 0 Roerende goederen
- 0 Puin, steenslag, (water)bodem
- 0 Adviezen
- 0 Geen asbest

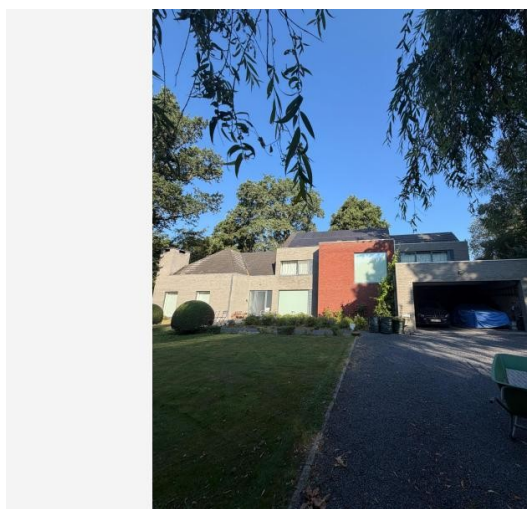
## Fiche 4: Dakbedekking

| Beschrijving | Notitie | Terug te vinden op plannen |
|---|---|---|
| Fiche 4: Dakbedekking | Bestaat uit pannen | - |

*Situeringfoto*

*Detailfoto*
