## Elektrische installaties op laagspanning en op zeer lage spanning (Boek 1 - KB 8/09/2019) - Algemene Directie Energie

📍 Plaats van de inspectie: DAALMSTRAAT 44, 9930 LIEVEGEM

📄 Inspectietype: Periodieke Inspectie (6.5)

📅 Datum van het bezoek:  
01/09/2026

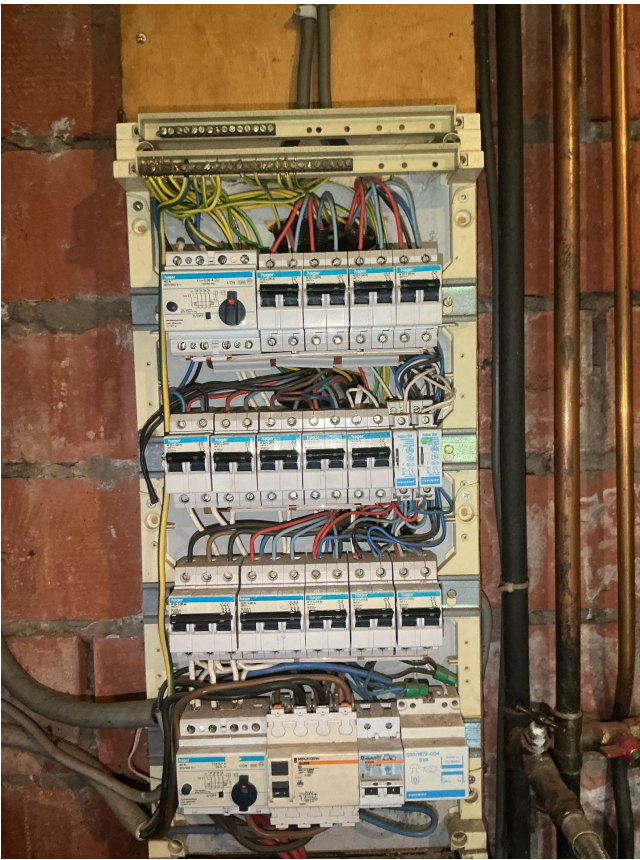
| Label | Foto |
|---|---|
| Verdeelbord | |

| Code | Label | Paragraphe |
|---|---|---|
| 207 | De genaakbare, naakte onder spanning staande delen zijn niet op een afdoende wijze afgeschermd. | L1: 4.2.2.3.; 5.1.4.; L3: 4.2.2.2.; 5.1.4 |
