Asbestinventarisattest

George Minnelaan 7, 9830 Sint-Martens-Latem

Attestnummer : **20260112-000116.000**
Uitgegeven op : **12.01.2026**
Geldig tot : **12.01.2036**

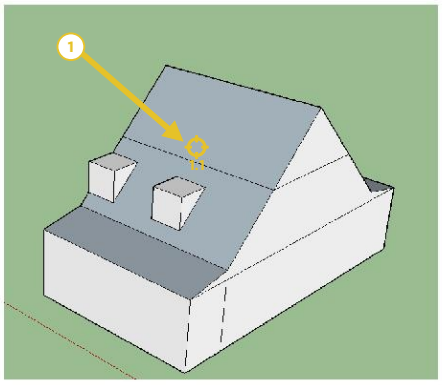
Plan 1.2: plan

Beschrijving	Type	Actie
1. onderdak	Asbestmateriaal	Zorgvuldig beheren
1.1 Code: M2	Puntmonster	-

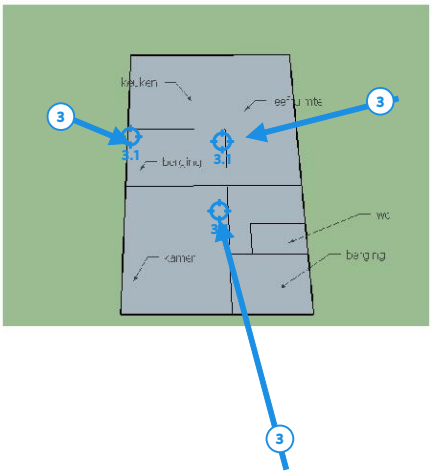
Plan 1.3: gelijkvloers

Beschrijving	Type	Actie
3. pleister binnenmuur	Geen asbest	-
3.1 Code: M1	Mengmonster	-

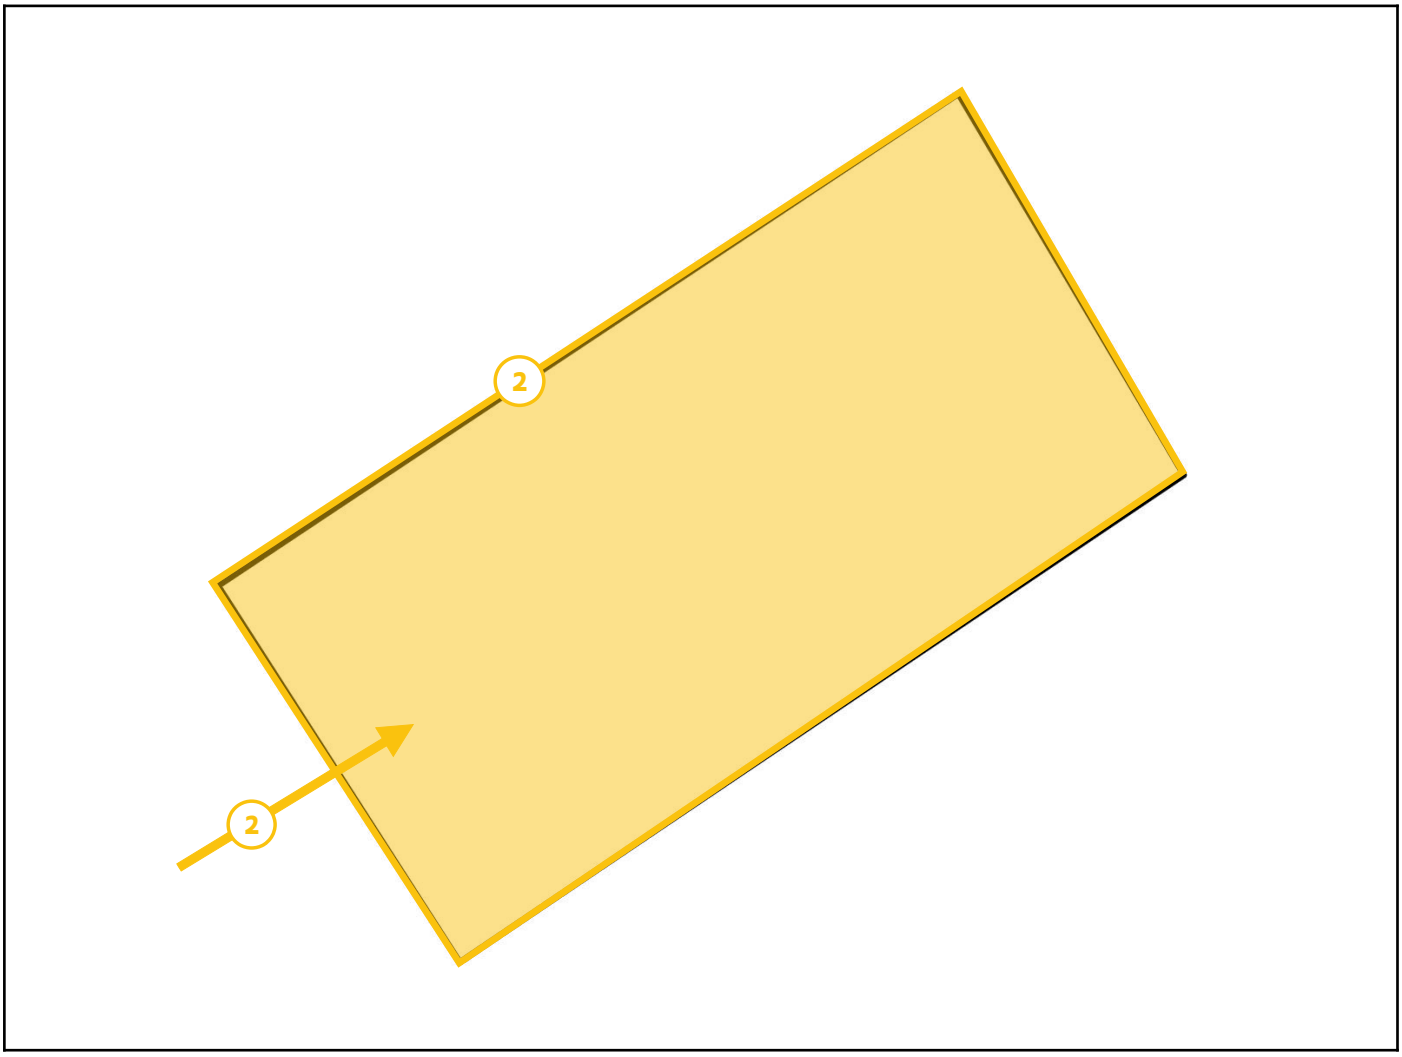
Plan 2.1: Bijgebouw plan

Beschrijving	Type	Actie
2. tuinhuis	Uitsluiting	-

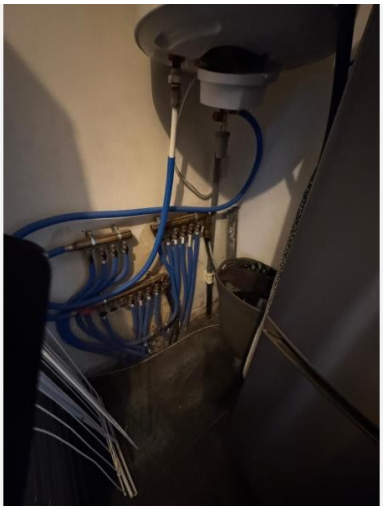
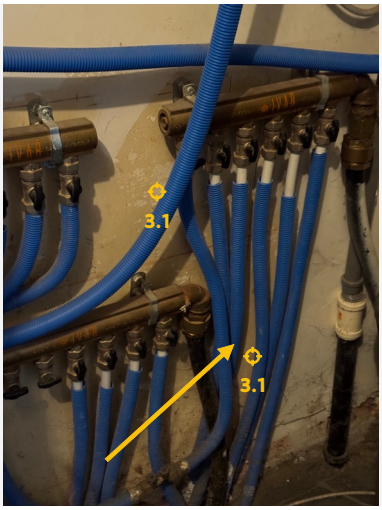
Fiche 3: pleister binnenmuur

Geen asbest

#	Type	Referentie	Resultaat
3.1	Mengmonster	M1	Geen asbest
